土砂災害警戒区域等の指定の告示に係る図書(様式1)

自然現象の種類	急傾斜地の崩壊
箇所番号	Ⅱ-061K2465
箇所名	八代5
所在地	成田市八代

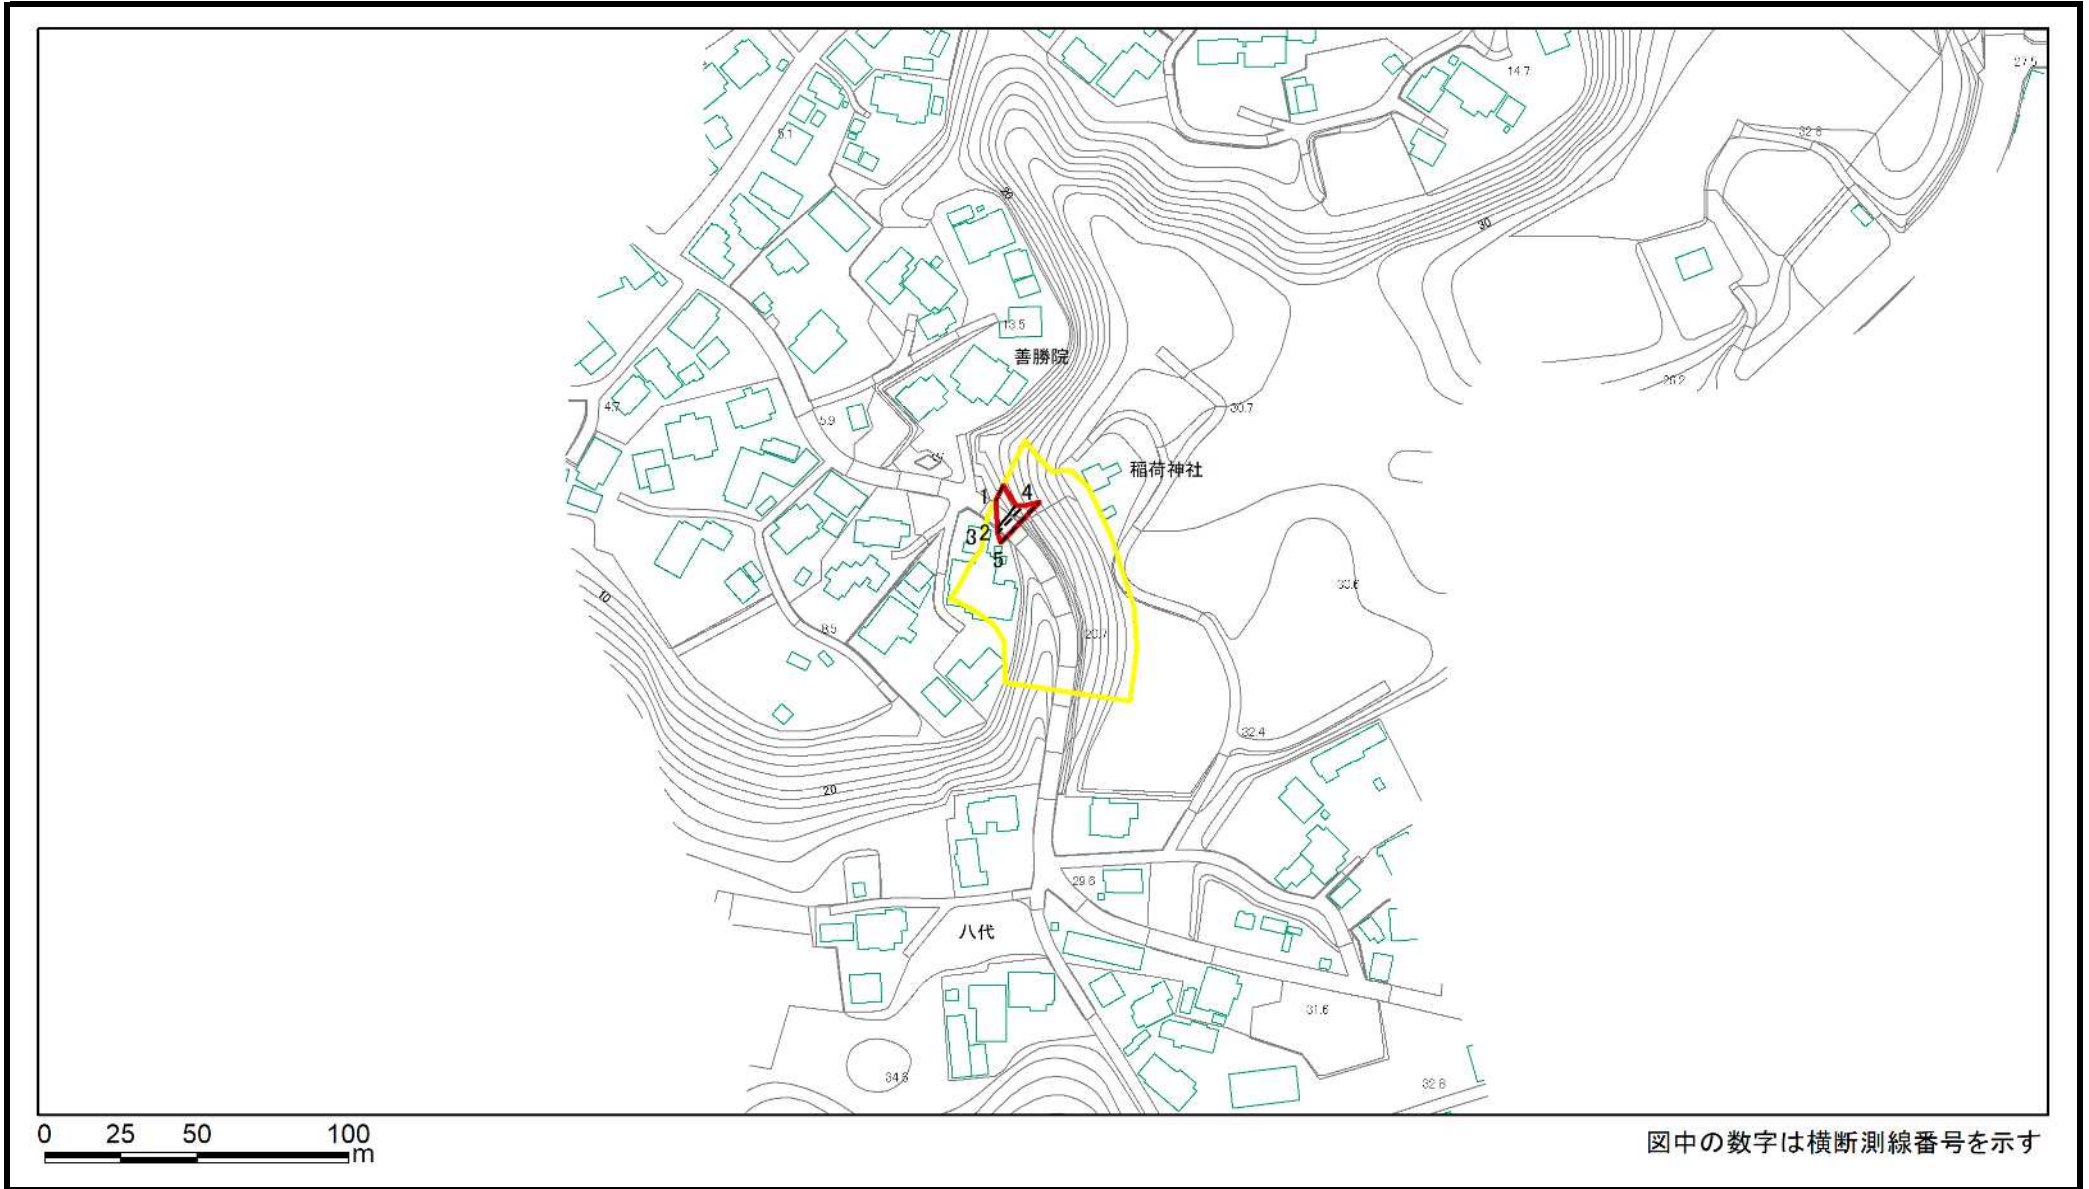
様式2(急) 土砂災害警戒区域・土砂災害特別警戒区域 区域図(その1)	土砂災害防止法施行令第二条の基準に該当する区域		N 縮尺 1:2,500	自然現象の種類 急傾斜地の崩壊	箇所番号 II-061K2465
	土砂災害防止法施行令第三条の基準に該当する区域			告示番号	箇所名 八代5
	土砂等の(移動)高さが1m以下の場合、土砂等の移動による力が100kN/m ² を超える区域			告示年月日	所在地 成田市八代
	土砂等の堆積の高さが3mを超える区域				
	それ以外の区域

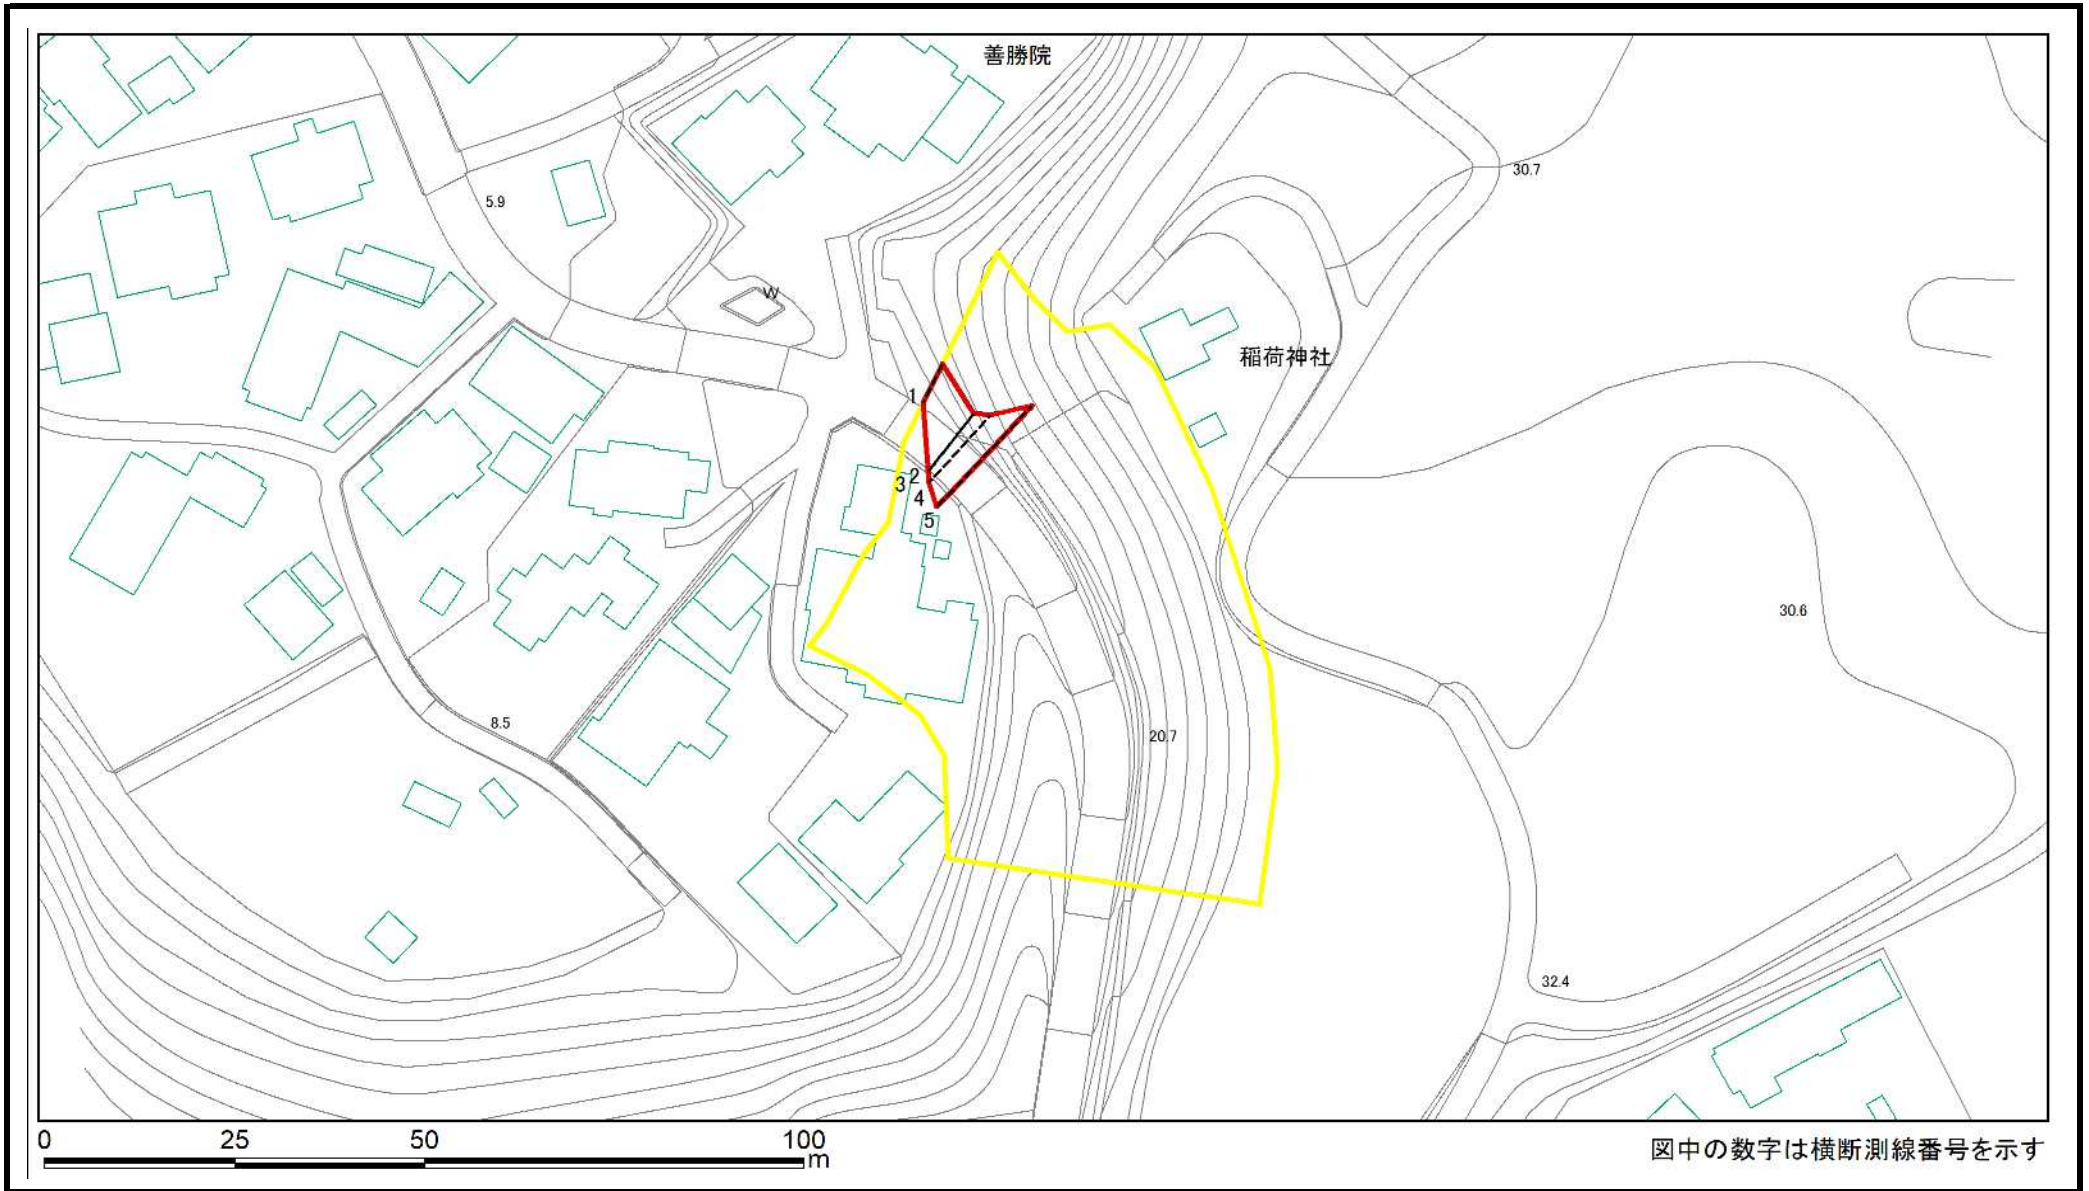
様式2(急) 土砂災害警戒区域・土砂災害特別警戒区域 区域図(参考図)	土砂災害防止法施行令第二条の基準に該当する区域		N 縮尺 1:1,000	自然現象の種類	急傾斜地の崩壊	箇所番号	II-061K2465
	土砂災害防止法施行令第三条の基準に該当する区域			告示番号		箇所名	八代5
	土砂等の(移動)高さが1m以下の場合、土砂等の移動による力が100kN/m ² を超える区域			告示年月日		所在地	成田市八代
	土砂等の堆積の高さが3mを超える区域						
	それ以外の区域

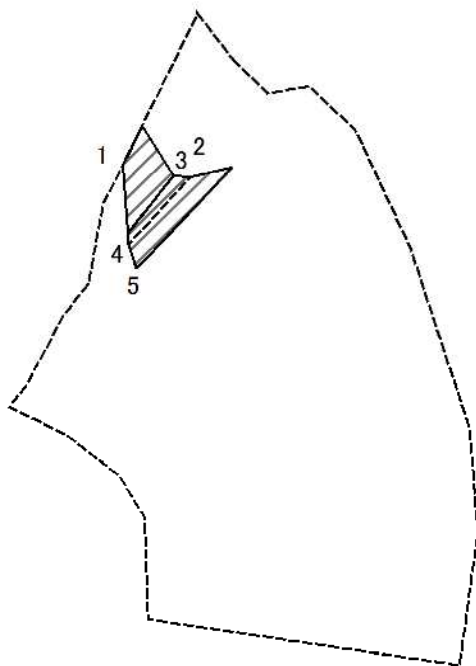
図中の数字は横断測線番号を示す

様式2-1(急)
土砂災害特別警戒区域の区域区分図
(急傾斜地の崩壊に伴う土石などの移動により建築物の地上部に作用すると想定される力)
<力区分:移動>

土砂災害防止法施行令第三条の基準に該当する区域	土石等の(移動)高さが1m以下の場合、土石等の移動による力が100kN/m ² を超える区域	
	それ以外の区域

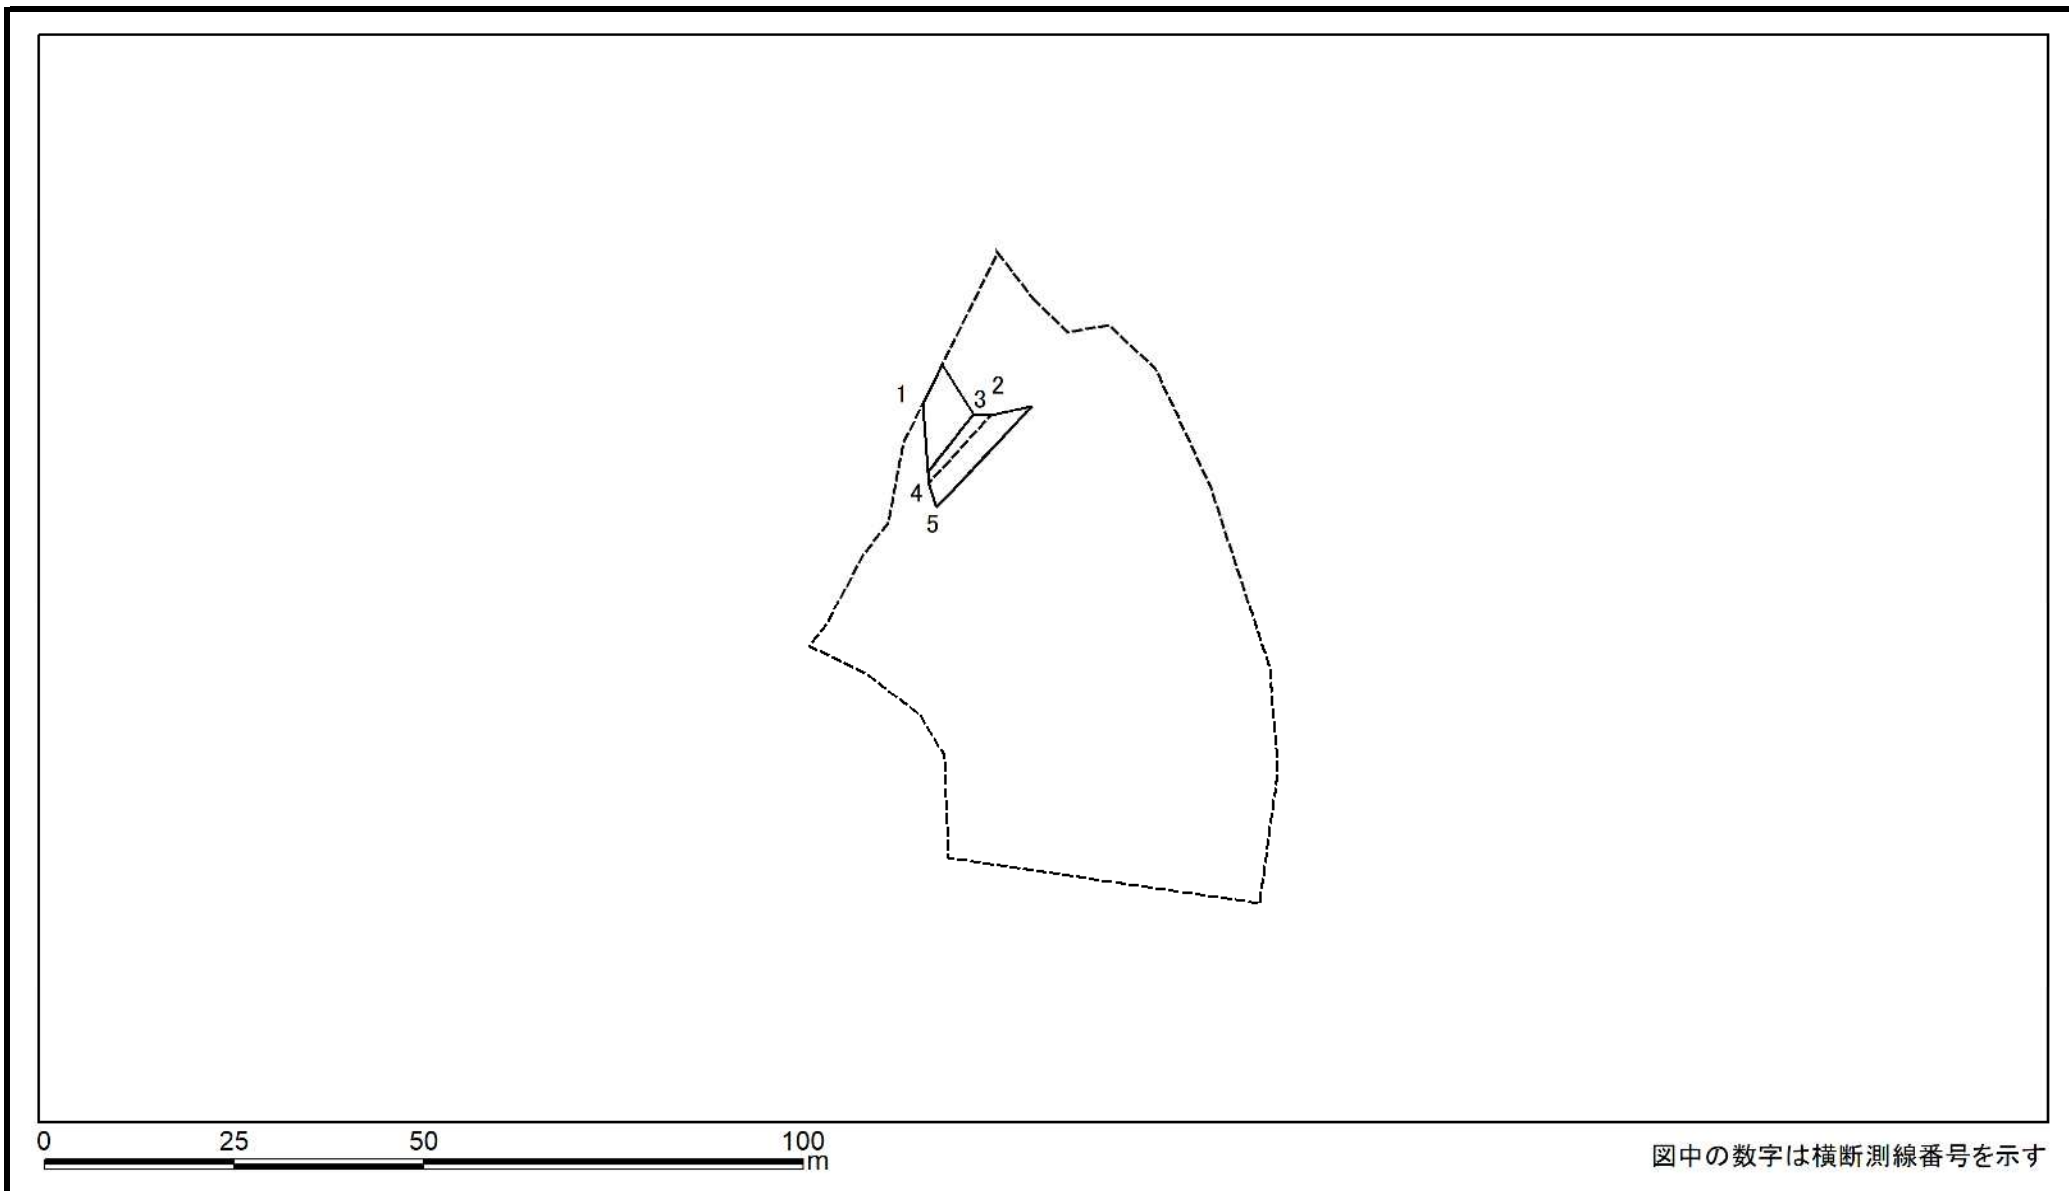
図中の数字は横断測線番号を示す

様式2-2(急) 土砂災害特別警戒区域の区域区分図 (急傾斜地の崩壊に伴う土石などの堆積により 建築物の地上部に作用すると想定される力) <力区分:堆積>	土砂災害防止法施行令第二条の基準に該当する区域		N 縮尺 1:1,000	自然現象の種類	急傾斜地の崩壊	箇所番号	II-061K2465
	土砂災害防止法施行令第三条の基準に該当する区域			告示番号		箇所名	八代5
	それ以外の区域			告示年月日		所在地	成田市八代
