土砂災害警戒区域等の指定の告示に係る図書(様式1)

様式1(急) 土砂災害警戒区域・土砂災害特別警戒区域 位置図	自然現象の種類	急傾斜地の崩壊
	箇所番号	II-061K2469
	箇所名	飯岡6
	所在地	成田市飯岡、久住中央1丁目

様式2(急) 土砂災害警戒区域・土砂災害特別警戒区域 区域図(その1)	土砂災害防止法施行令第二条の基準に該当する区域		N 縮尺 1:2,500	自然現象の種類	急傾斜地の崩壊	箇所番号	II-061K2469
	土砂災害防止法施行令第三条の基準に該当する区域			告示番号		箇所名	飯岡6
			告示年月日		所在地	成田市飯岡、久住中央1丁目

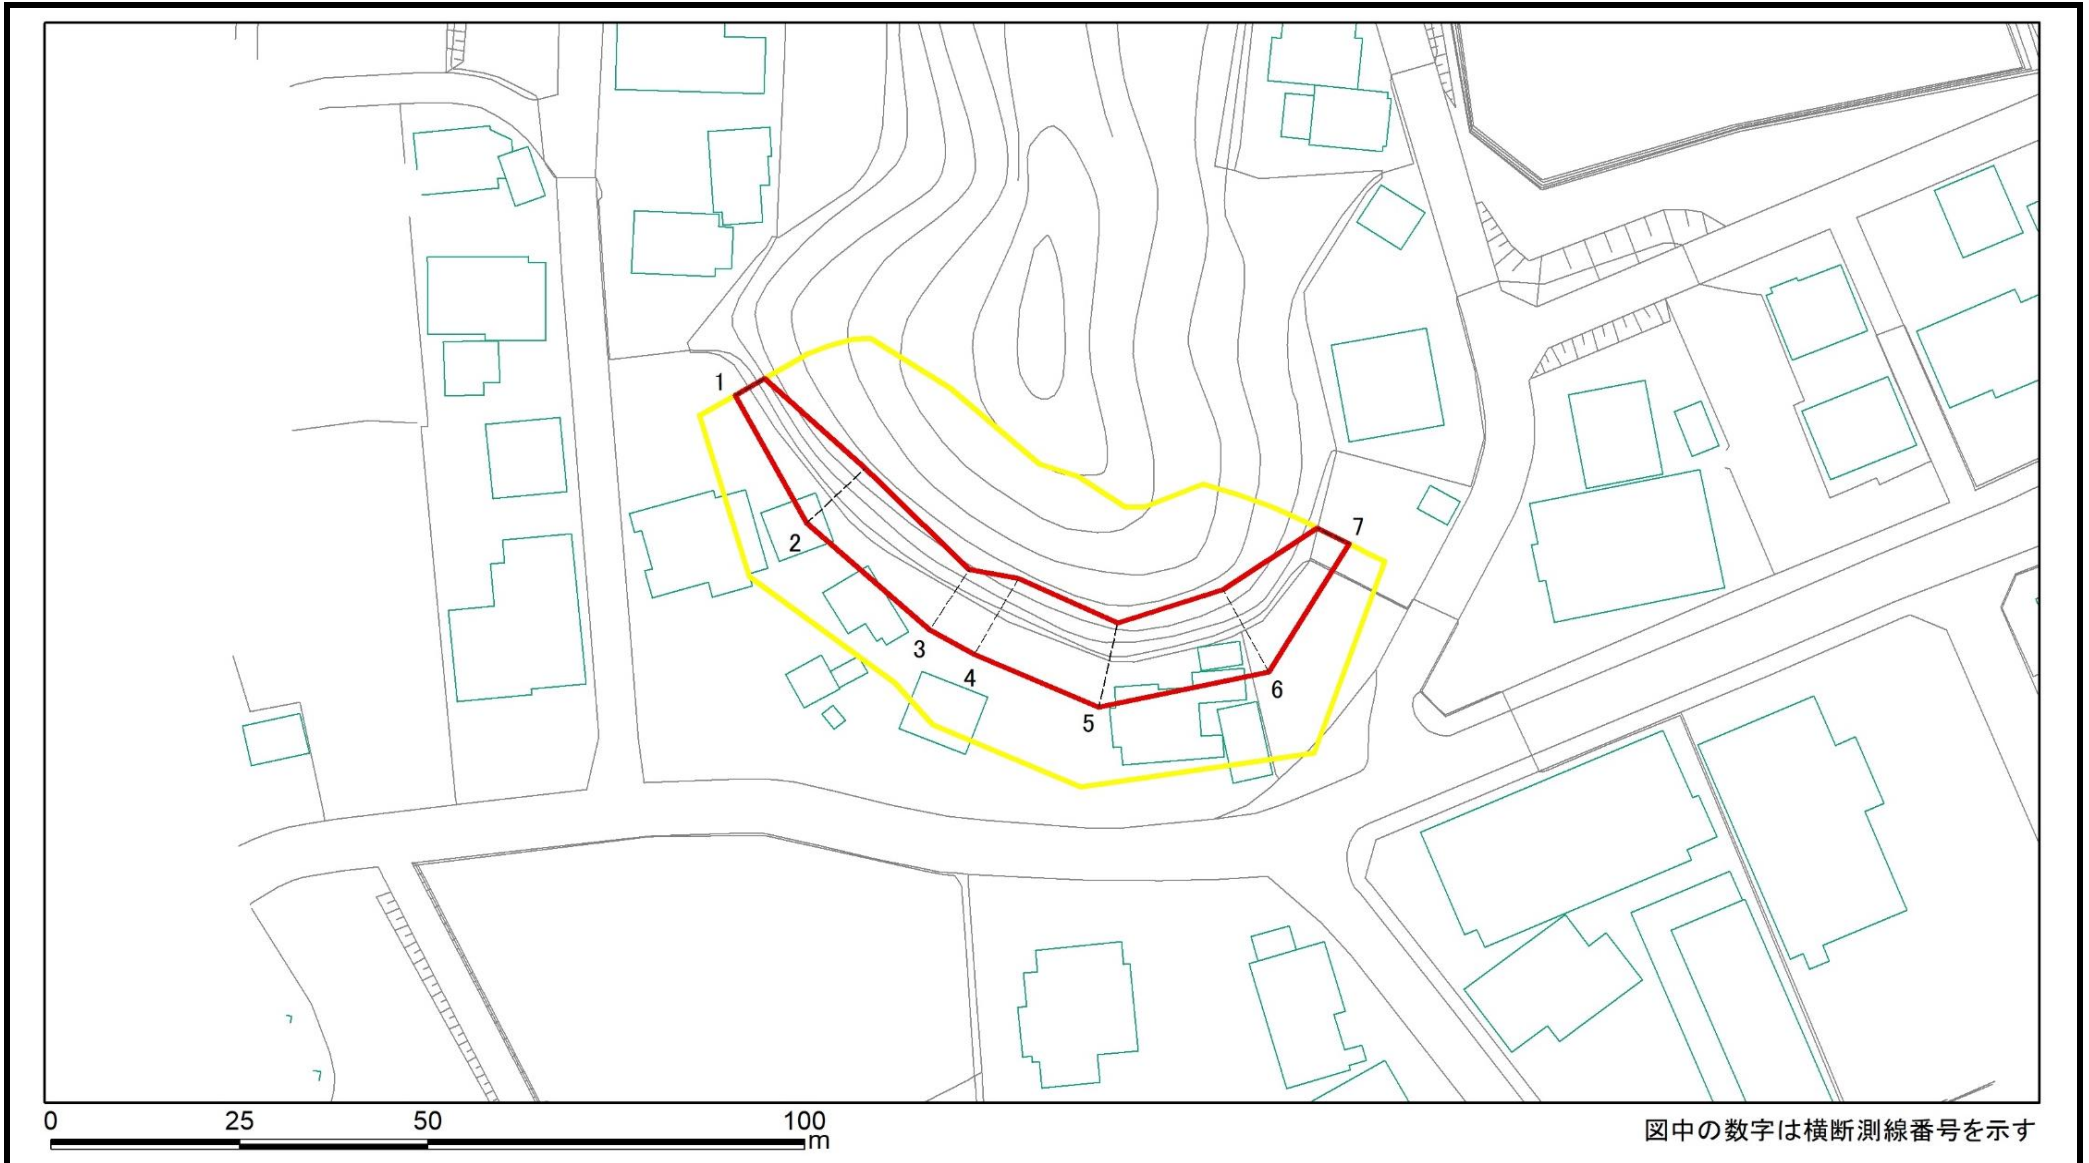
様式2(急) 土砂災害警戒区域・土砂災害特別警戒区域 区域図(参考図)	土砂災害防止法施行令第二条の基準に該当する区域		N 縮尺 1:1,000	自然現象の種類	急傾斜地の崩壊	箇所番号	II-061K2469
	土砂災害防止法施行令第三条の基準に該当する区域			告示番号		箇所名	飯岡6
	土砂等の(移動)高さが1m以下の場合、土砂等の移動による力が100kN/m ² を超える区域			告示年月日		所在地	成田市飯岡、久住中央1丁目
	土砂等の堆積の高さが3mを超える区域						
	それ以外の区域

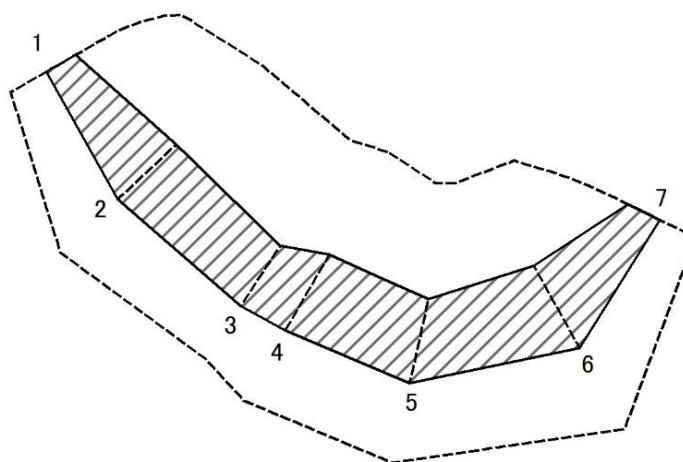
図中の数字は横断測線番号を示す

様式2-1(急)
土砂災害特別警戒区域の区域区分図
(急傾斜地の崩壊に伴う土石等の移動により建築物の地上部に作用すると想定される力)〈力区分:移動〉

土石等の(移動)高さが1m以下の場合、
土石等の移動による力が100kN/m²を超える区域

横断測線の区間	土石等の移動により建築物の地上部に作用すると想定される力				土石等の堆積により建築物の地上部に作用すると想定される力				横断測線の区間	土石等の移動により建築物の地上部に作用すると想定される力				土石等の堆積により建築物の地上部に作用すると想定される力			
	土石等の(移動)高さが1m以下の場合、土石等の移動による力が100kN/m2を超える区域		それ以外の区域		土石等の堆積の高さが3mを超える区域		それ以外の区域			土石等の(移動)高さが1m以下の場合、土石等の移動による力が100kN/m2を超える区域		それ以外の区域		土石等の堆積の高さが3mを超える区域		それ以外の区域	
	力の大きさのうち最大のもの(kN/m2)	土石等の高さ(m)	力の大きさのうち最大のもの(kN/m2)	土石等の高さ(m)	力の大きさのうち最大のもの(kN/m2)	土石等の高さ(m)	力の大きさのうち最大のもの(kN/m2)	土石等の高さ(m)		力の大きさのうち最大のもの(kN/m2)	土石等の高さ(m)	力の大きさのうち最大のもの(kN/m2)	土石等の高さ(m)	力の大きさのうち最大のもの(kN/m2)	土石等の高さ(m)	力の大きさのうち最大のもの(kN/m2)	土石等の高さ(m)
1 ~ 2	-	-	85.76	1.00	-	-	10.08	1.88	~								
2 ~ 3	-	-	85.76	1.00	-	-	9.86	1.84	~								
3 ~ 4	-	-	89.68	1.00	-	-	9.64	1.80	~								
4 ~ 5	-	-	89.68	1.00	-	-	9.76	1.82	~								
5 ~ 6	-	-	93.20	1.00	-	-	10.00	1.87	~								
6 ~ 7	-	-	93.20	1.00	-	-	10.00	1.87	~								
~									~								
~									~								
~									~								
~									~

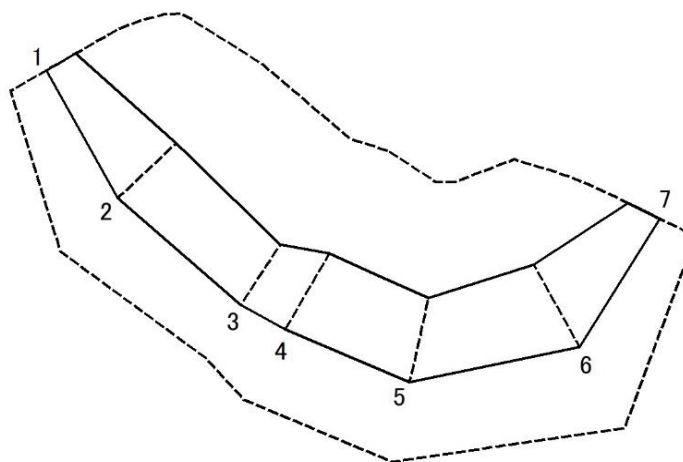
図中の数字は横断測線番号を示す

様式2-2(急)
土砂災害特別警戒区域の区域区分図
(急傾斜地の崩壊に伴う土石等の堆積により建築物の地上部に作用すると想定される力)〈力区分:堆積〉

土石等の堆積の高さが3mを超える区域
