# 土砂災害警戒区域等の指定の告示に係る図書(様式1)

様式1(急) 土砂災害警戒区域・土砂災害特別警戒区域 位置図	自然現象の種類	急傾斜地の崩壊
	箇所番号	Ⅱ-061K2487
	箇所名	宝田40
	所在地	成田市宝田、松崎

様式2(急) 土砂災害警戒区域・土砂災害特別警戒区域 区域図(その1)	土砂災害防止法施行令第二条の基準に該当する区域			N 縮尺 1:2,500	自然現象の種類	急傾斜地の崩壊	箇所番号	II-061K2487
	土砂災害防止法施行令第三条の基準に該当する区域	土石等の(移動)高さが1m以下の場合、 土石等の移動による力が100kN/m <sup>2</sup> を超える区域			告示番号	千葉県告示第161号 千葉県告示第163号	箇所名	宝田40
		土石等の堆積の高さが3mを超える区域			告示年月日	令和6年3月15日	所在地	成田市宝田、松崎
		それ以外の区域

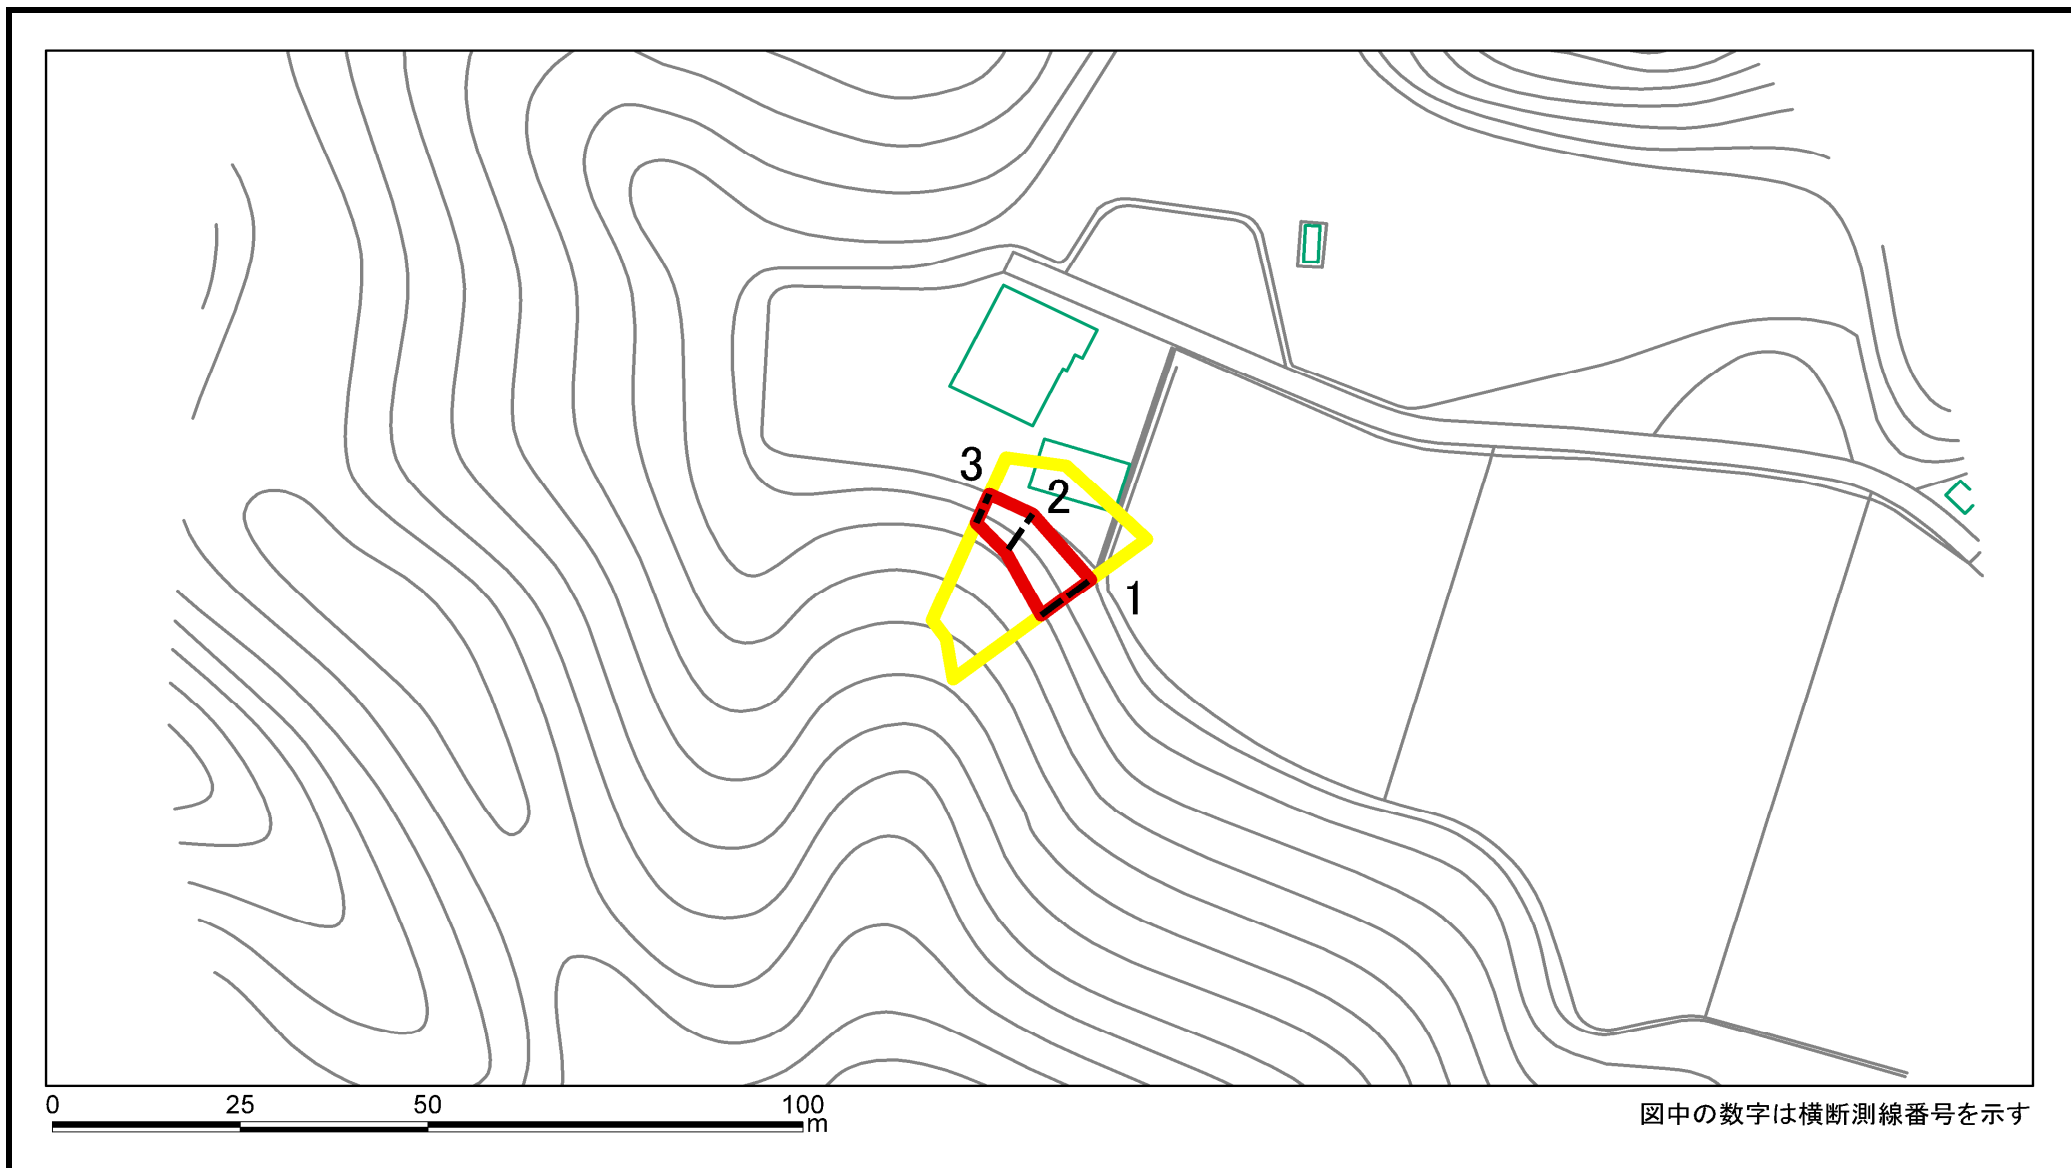
様式2(急) 土砂災害警戒区域・土砂災害特別警戒区域 区域図(参考図)	土砂災害防止法施行令第二条の基準に該当する区域		縮尺 1:1,000	自然現象の種類	急傾斜地の崩壊	箇所番号	II-061K2487
	土砂災害防止法施行令第三条の基準に該当する区域			告示番号	千葉県告示第161号 千葉県告示第163号	箇所名	宝田40
	それ以外の区域			告示年月日	令和6年3月15日	所在地	成田市宝田、松崎

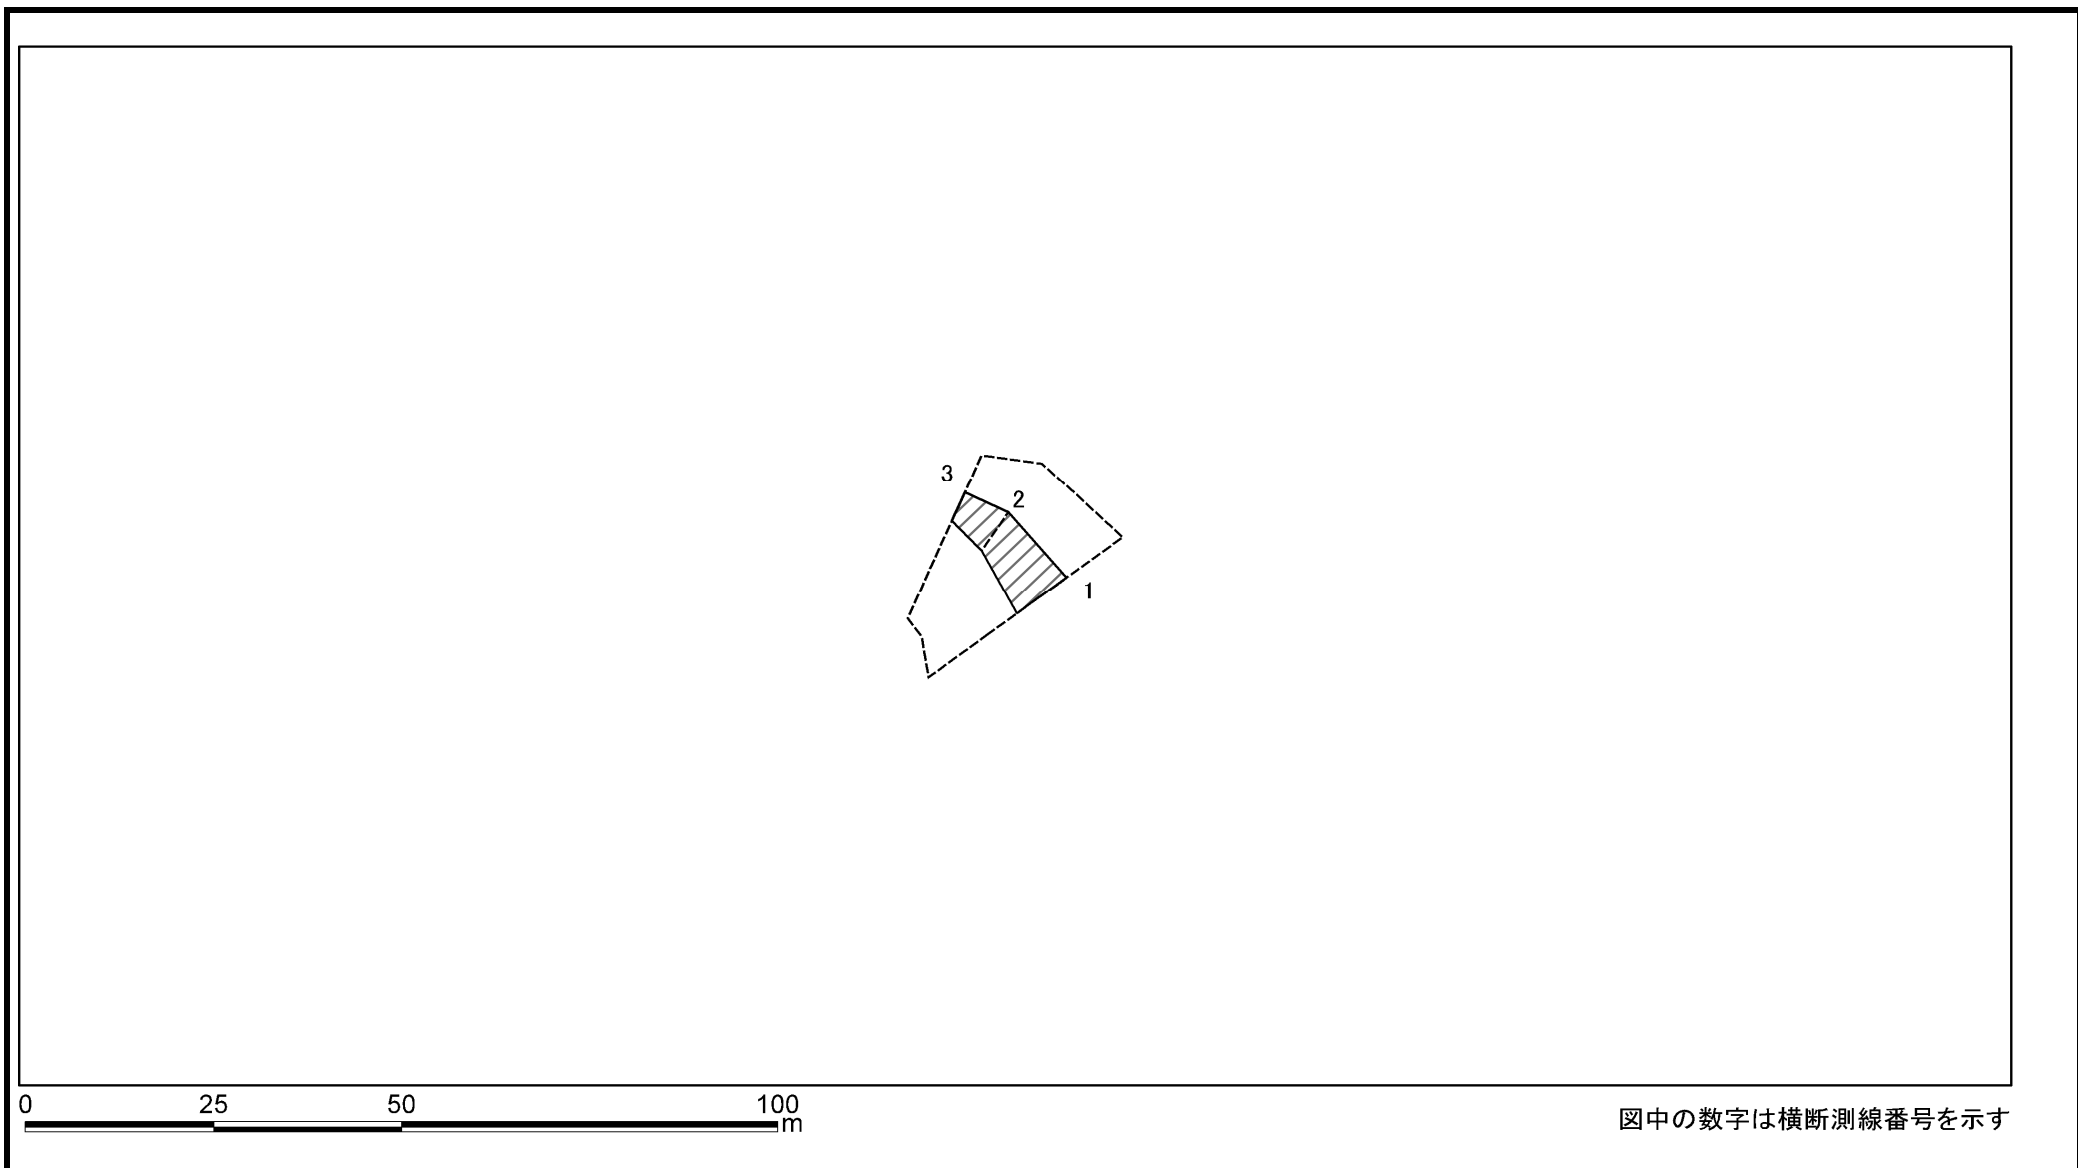
様式2-1(急) 土砂災害特別警戒区域の区域区分図 (急傾斜地の崩壊に伴う土石などの移動により 建築物の地上部に作用すると想定される力) <力区分:移動>	土砂災害防止法施行令第二条の基準に該当する区域			N 縮尺 1:1,000	自然現象の種類	急傾斜地の崩壊	箇所番号	II-061K2487
	土砂災害防止法施行令第三条の基準に該当する区域	土石等の(移動)高さが1m以下の場合、 土石等の移動による力が100kN/m <sup>2</sup> を超える区域			告示番号	千葉県告示第161号 千葉県告示第163号	箇所名	宝田40
		それ以外の区域			告示年月日	令和6年3月15日	所在地	成田市宝田、松崎

横断測線の区間	土石等の移動により建築物の地上部に作用すると想定される力				土石等の堆積により建築物の地上部に作用すると想定される力									
	土石等の(移動)高さが1m以下の場合、土石等の移動による力が100kN/m <sup>2</sup> を超える区域		それ以外の区域		土石等の堆積の高さが3mを超える区域		それ以外の区域							
	力の大きさのうち最大のもの (kN/m <sup>2</sup> )	土石等の高さ (m)	力の大きさのうち最大のもの (kN/m <sup>2</sup> )	土石等の高さ (m)	力の大きさのうち最大のもの (kN/m <sup>2</sup> )	土石等の高さ (m)	力の大きさのうち最大のもの (kN/m <sup>2</sup> )	土石等の高さ (m)						
1 ~ 2	-	-	72.80	1.00	-	-	10.82	2.02						
2 ~ 3	-	-	62.98	1.00	-	-	10.82	2.02						
~														
~														
~														
~														
~														
~														
~														
~														
~														
~														
~														
~														
~														
~														
~														
~														
~														
~

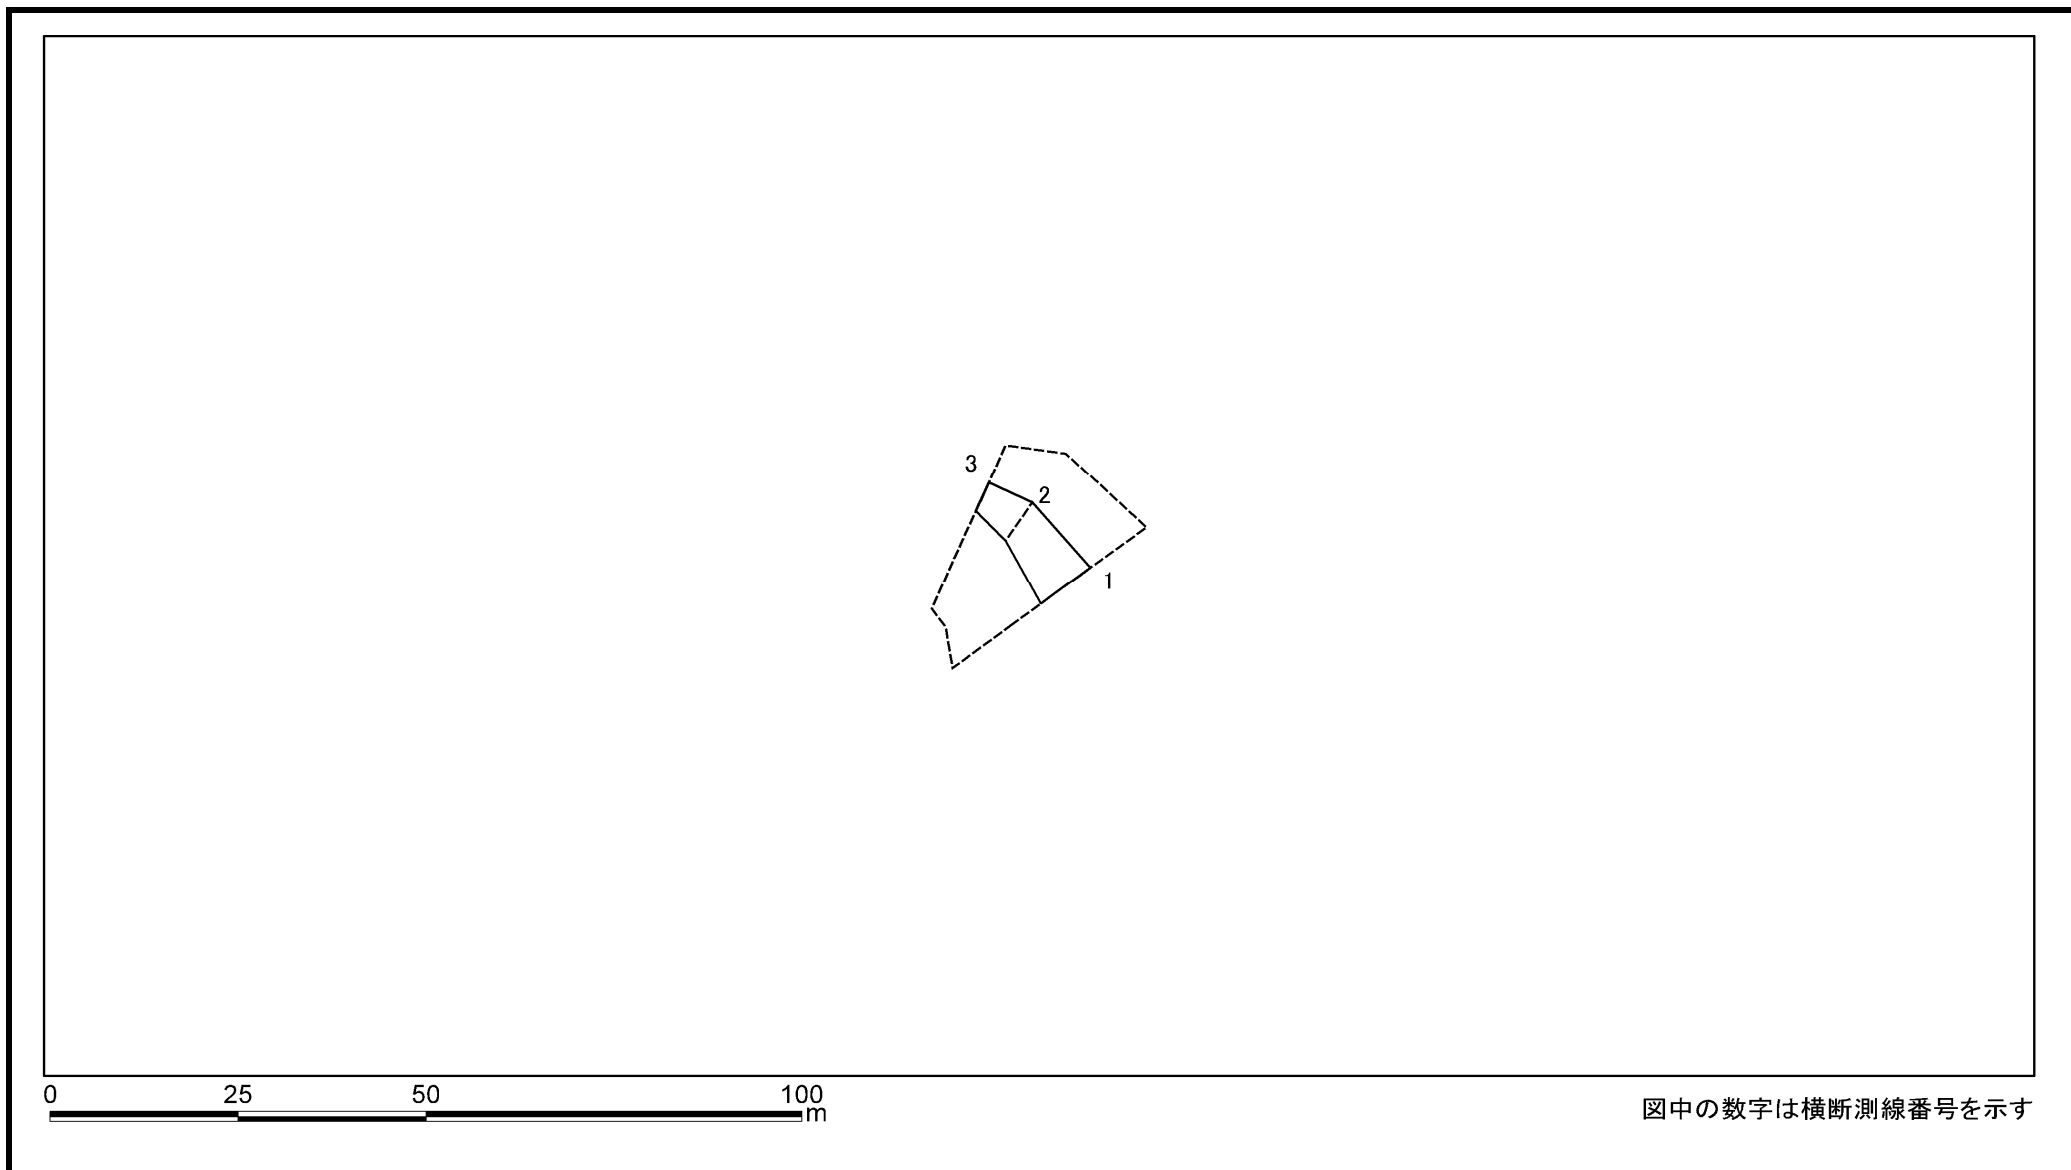
様式2-2(急) 土砂災害特別警戒区域の区域区分図 (急傾斜地の崩壊に伴う土石などの堆積により建築物の地上部に作用すると想定される力) <力区分:堆積>	土砂災害防止法施行令第二条の基準に該当する区域			N 縮尺 1:1,000	自然現象の種類	急傾斜地の崩壊	箇所番号	II-061K2487
	土砂災害防止法施行令第三条の基準に該当する区域	土石等の堆積の高さが3mを超える区域			告示番号	千葉県告示第161号 千葉県告示第163号	箇所名	宝田40
		それ以外の区域			告示年月日	令和6年3月15日	所在地	成田市宝田、松崎
