土砂災害警戒区域等の指定の告示に係る図書(様式1)

様式1(急)
土砂災害警戒区域・土砂災害特別警戒区域
位置図

| 箇所番号 | II-061K2501 |
| 箇所名 | 北羽鳥23 |

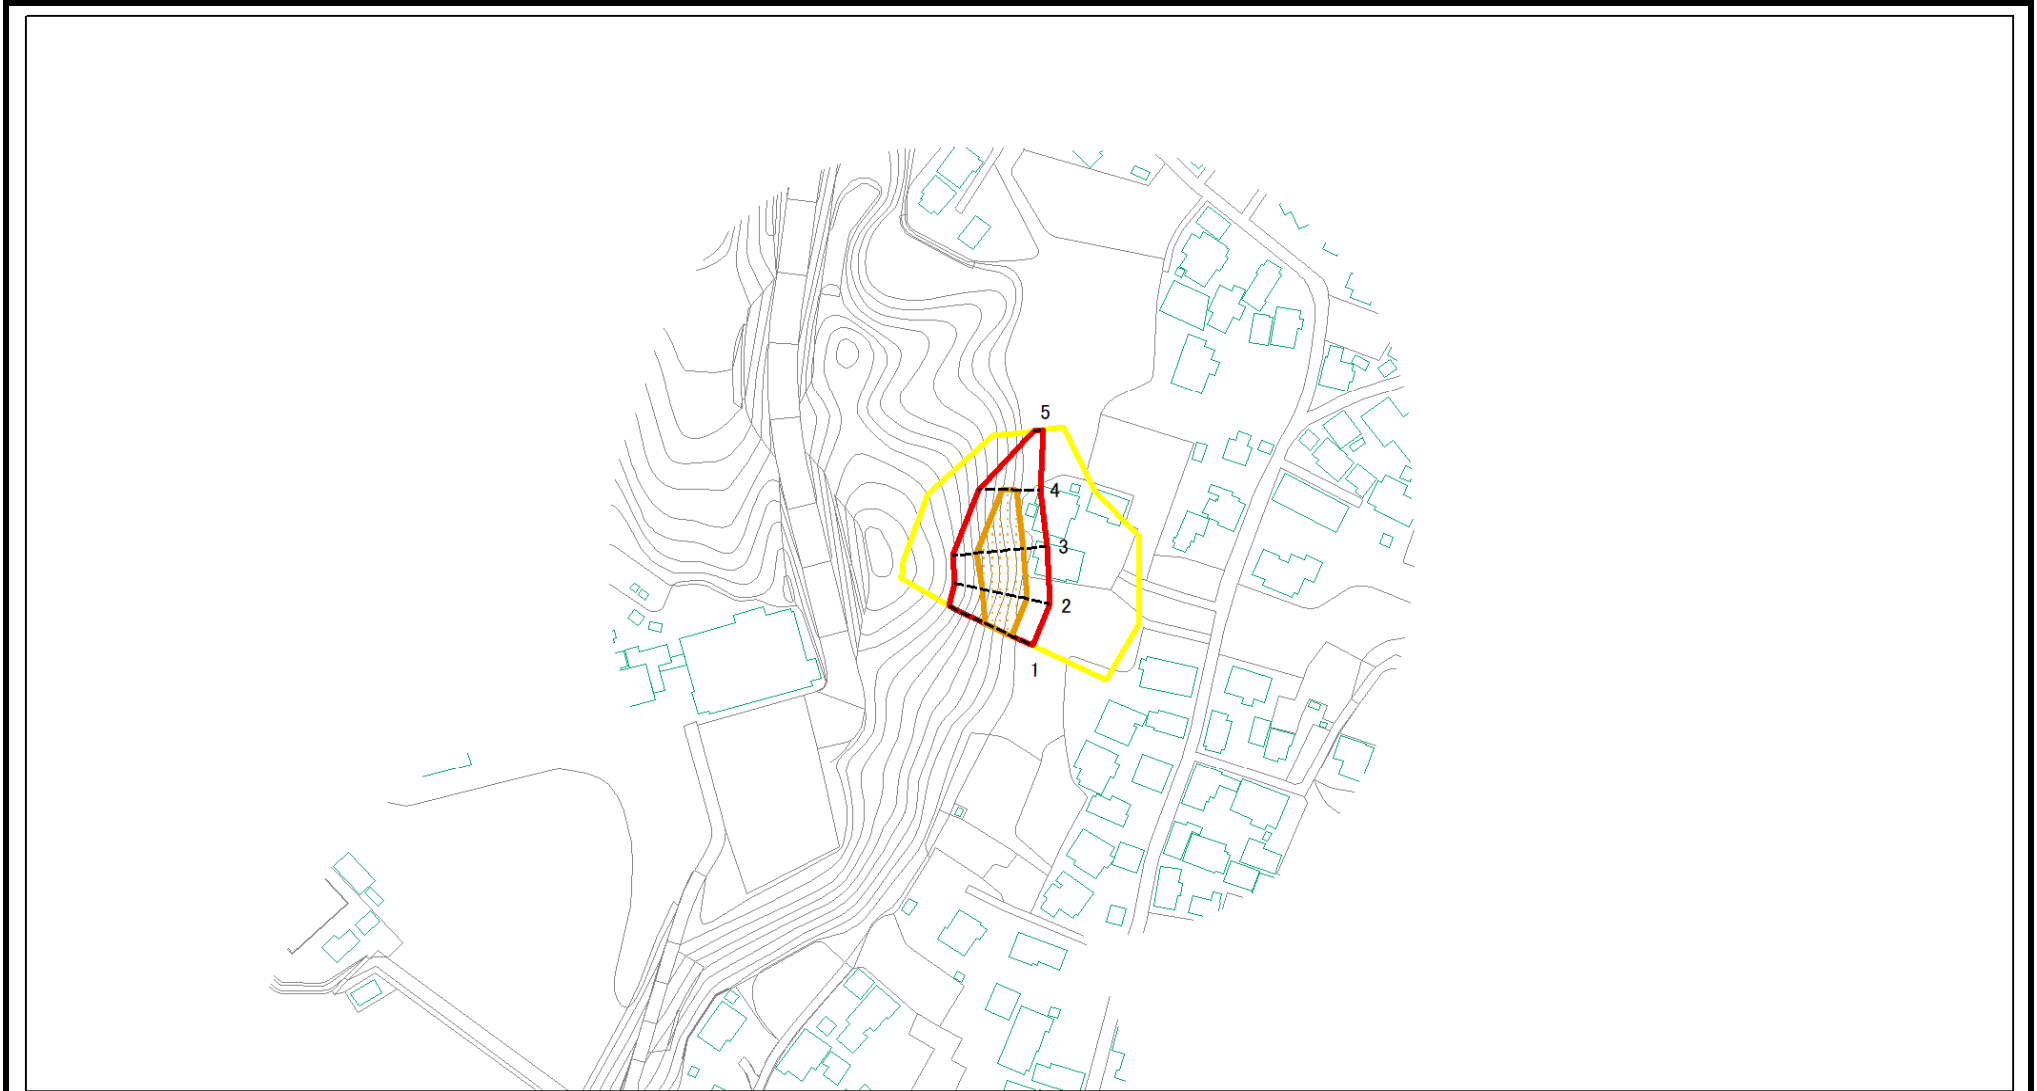
| 様式2(急) 土砂災害警戒区域・土砂災害特別警戒区域 区域図(その1) | 土砂災害防止法施行令第二条の基準に該当する区域 | | N 縮尺 1:2,500 | 自然現象の種類 | 急傾斜地の崩壊 | 箇所番号 | II-061K2501 |

図中の数字は横断測線番号を示す

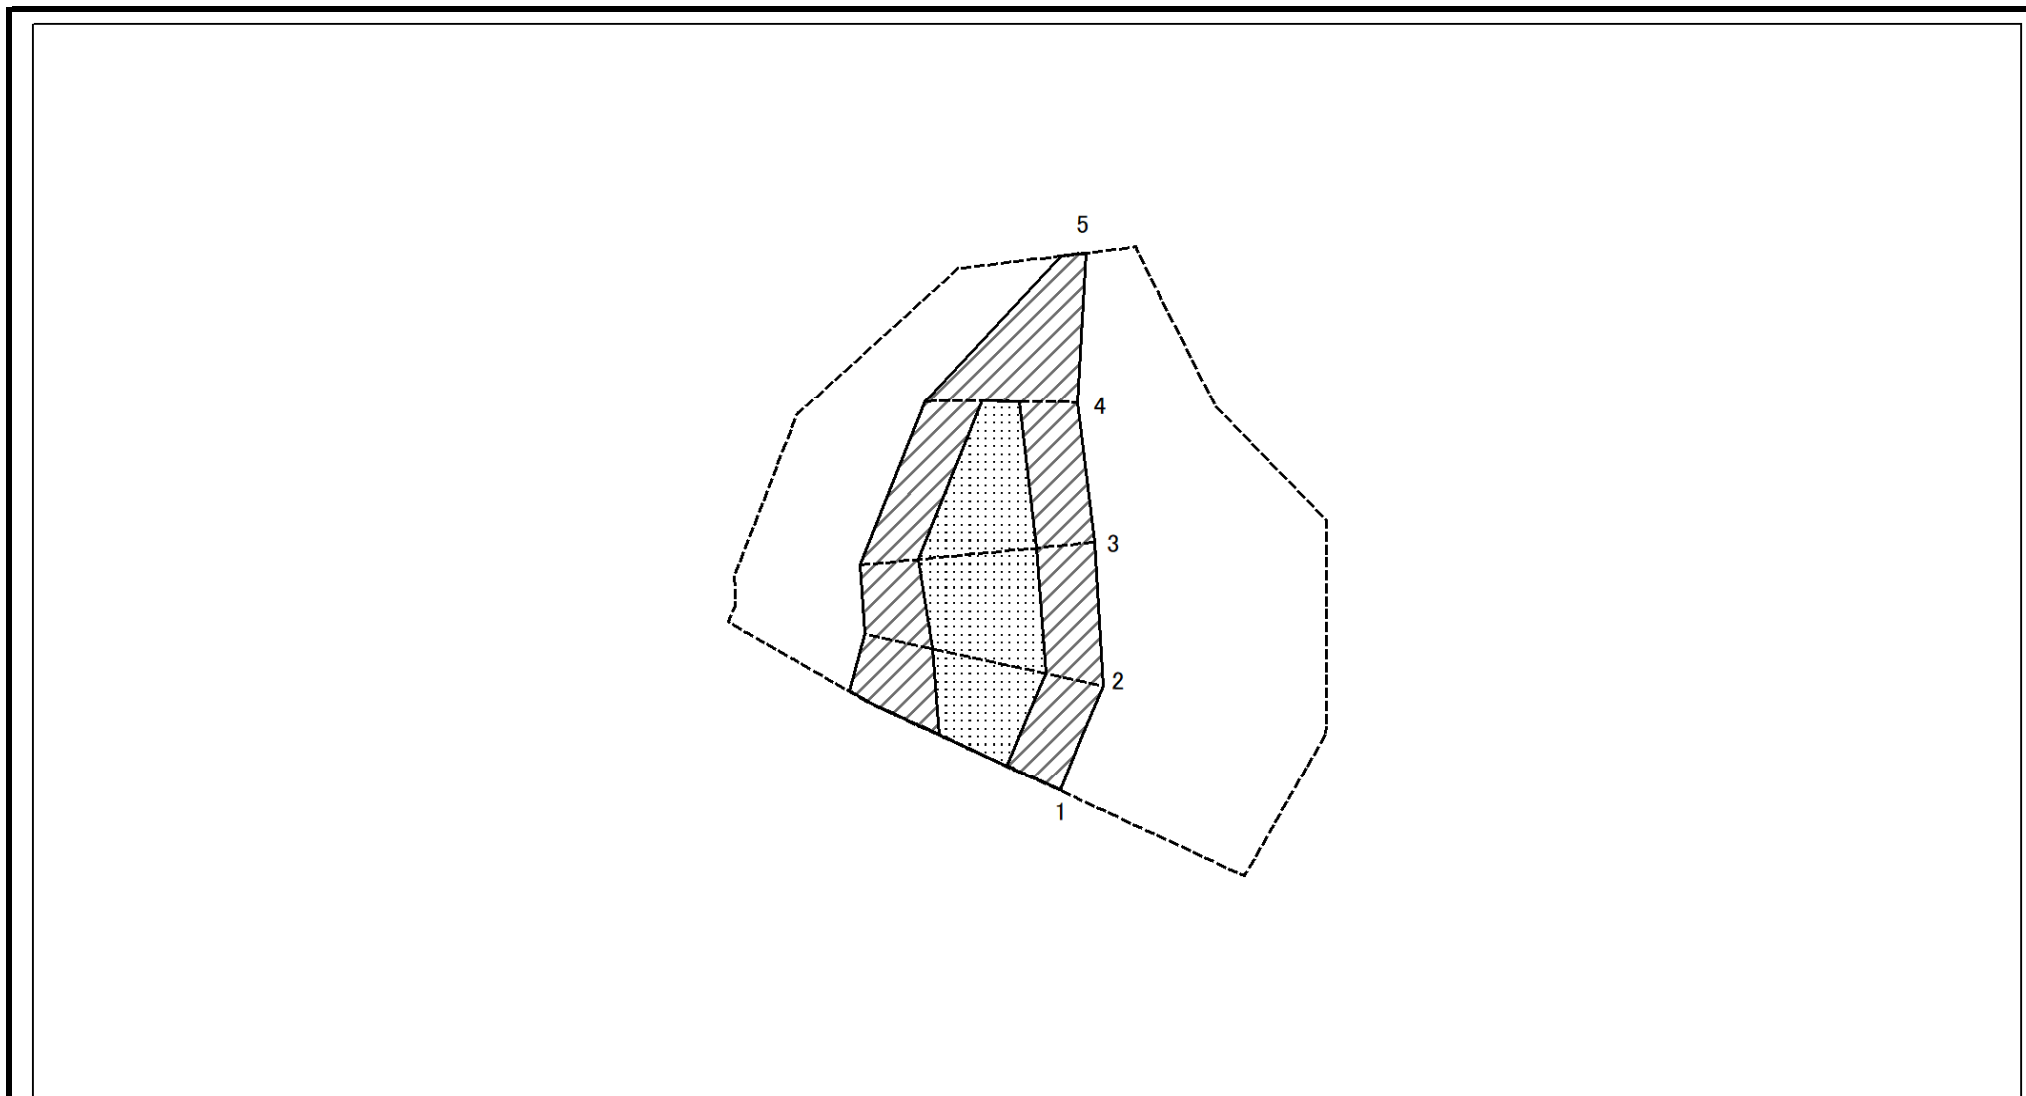
| 様式2-1(急) 土砂災害特別警戒区域の区域区分図 (急傾斜地の崩壊に伴う土石等の移動により 建築物の地上部に作用すると想定される力) <力区分:移動> | 土砂災害防止法施行令第二条の基準に該当する区域 | | | N 縮尺 1:1,000 | 自然現象の種類 | 急傾斜地の崩壊 | 箇所番号 | II-061K2501 |

図中の数字は横断測線番号を示す

| | 土砂災害防止法施行令第三条の基準に該当する区域 | 土石等の(移動)高さが1m以下の場合、土石等の移動による力が100kN/mを超える区域 | | | 告示番号 | 千葉県告示第161号 千葉県告示第163号 | 箇所名 | 北羽鳥23 |

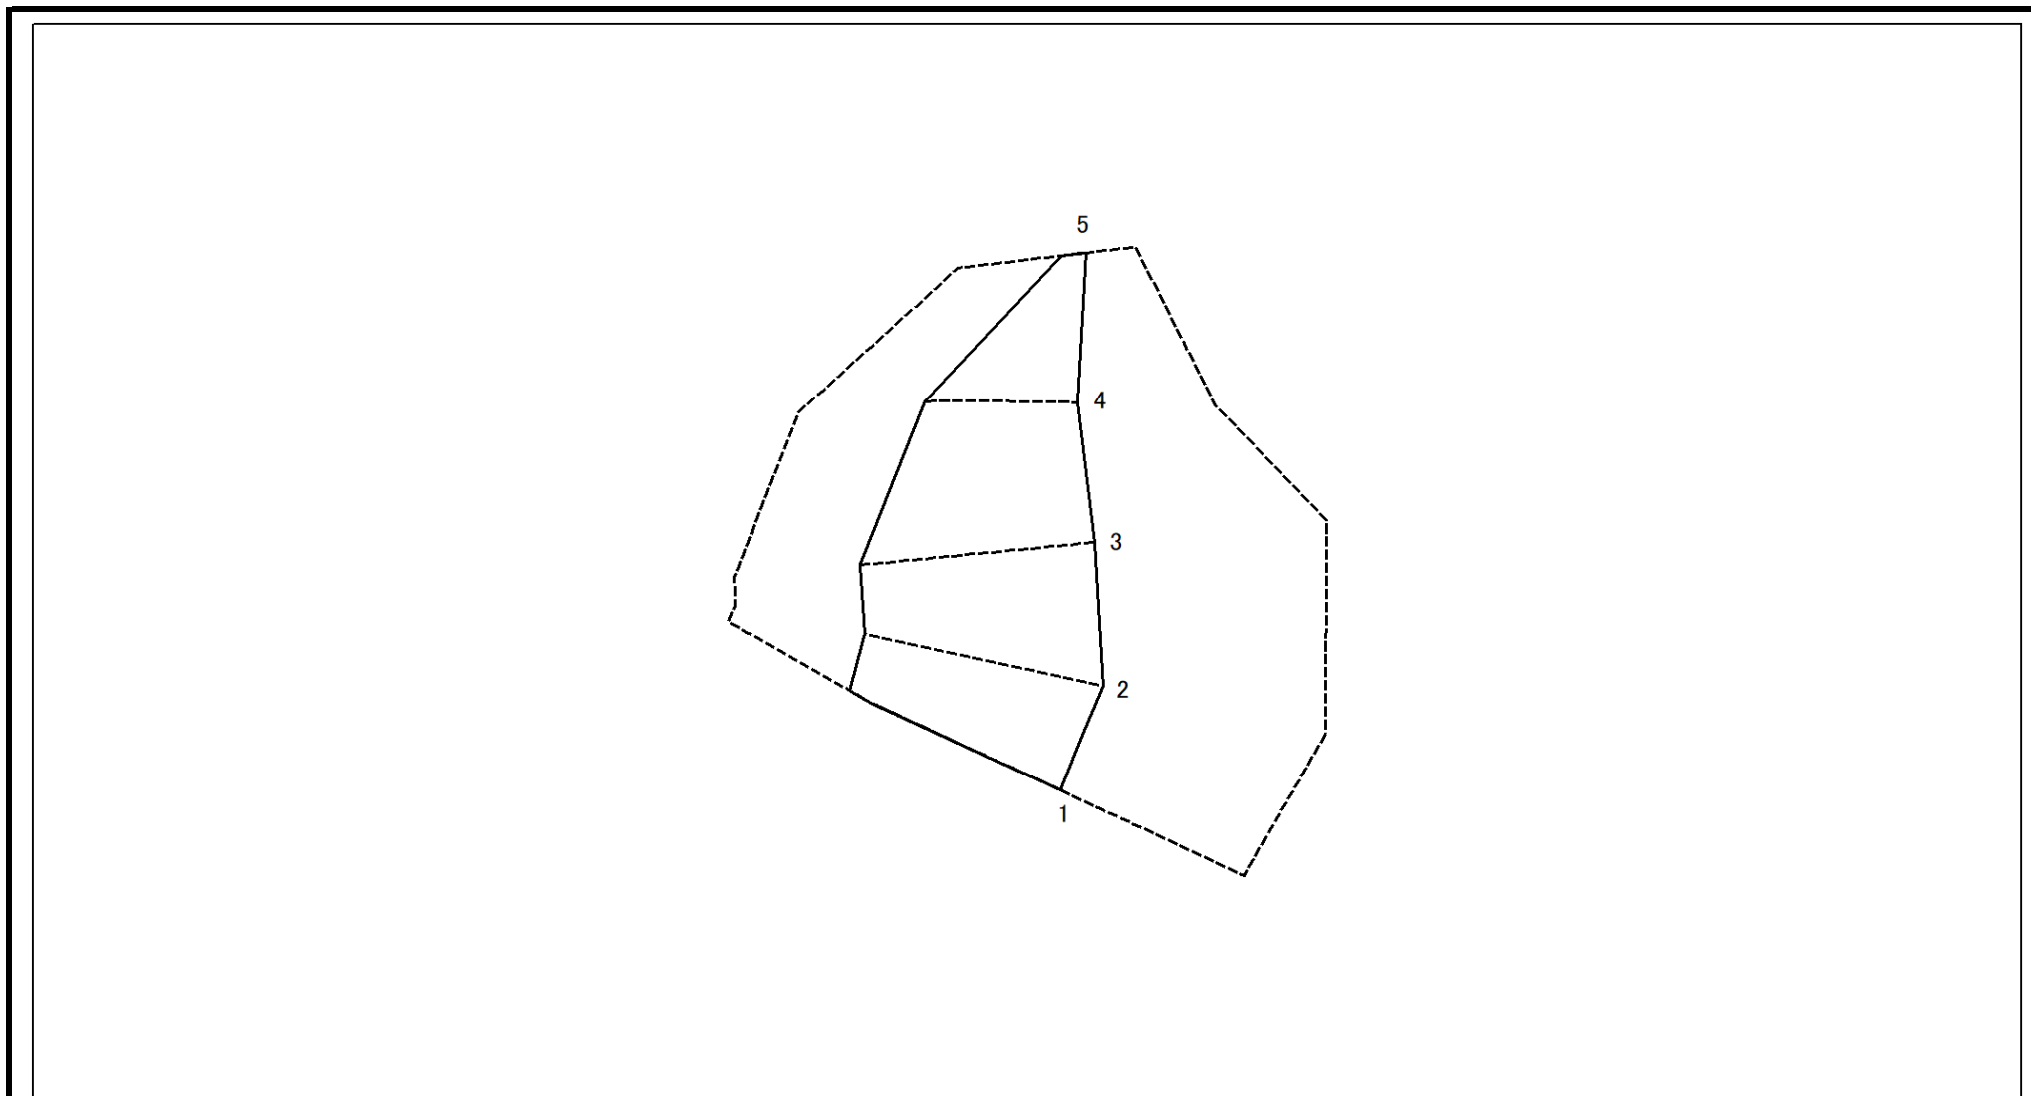
| 様式2-2(急) 土砂災害特別警戒区域の区域区分図 (急傾斜地の崩壊に伴う土石等の移動により 建築物の地上部に作用すると想定される力) <力区分:堆積> | 土砂災害防止法施行令第二条の基準に該当する区域 | | | N 縮尺 1:1,000 | 自然現象の種類 | 急傾斜地の崩壊 | 箇所番号 | II-061K2501 |

図中の数字は横断測線番号を示す

| | 土砂災害防止法 施行令第三条の 基準に該当する 区域 | 土石等の堆積の高さが3mを超える区域 | | | 告示番号 | 千葉県告示第161号 千葉県告示第163号 | 箇所名 | 北羽鳥23 |
