土砂災害警戒区域等の指定の告示に係る図書(様式1)

様式1(急)
土砂災害警戒区域・土砂災害特別警戒区域
位置図

自然現象の種類	急傾斜地の崩壊
箇所番号	II-081K2107
箇所名	溝原13
所在地	旭市溝原

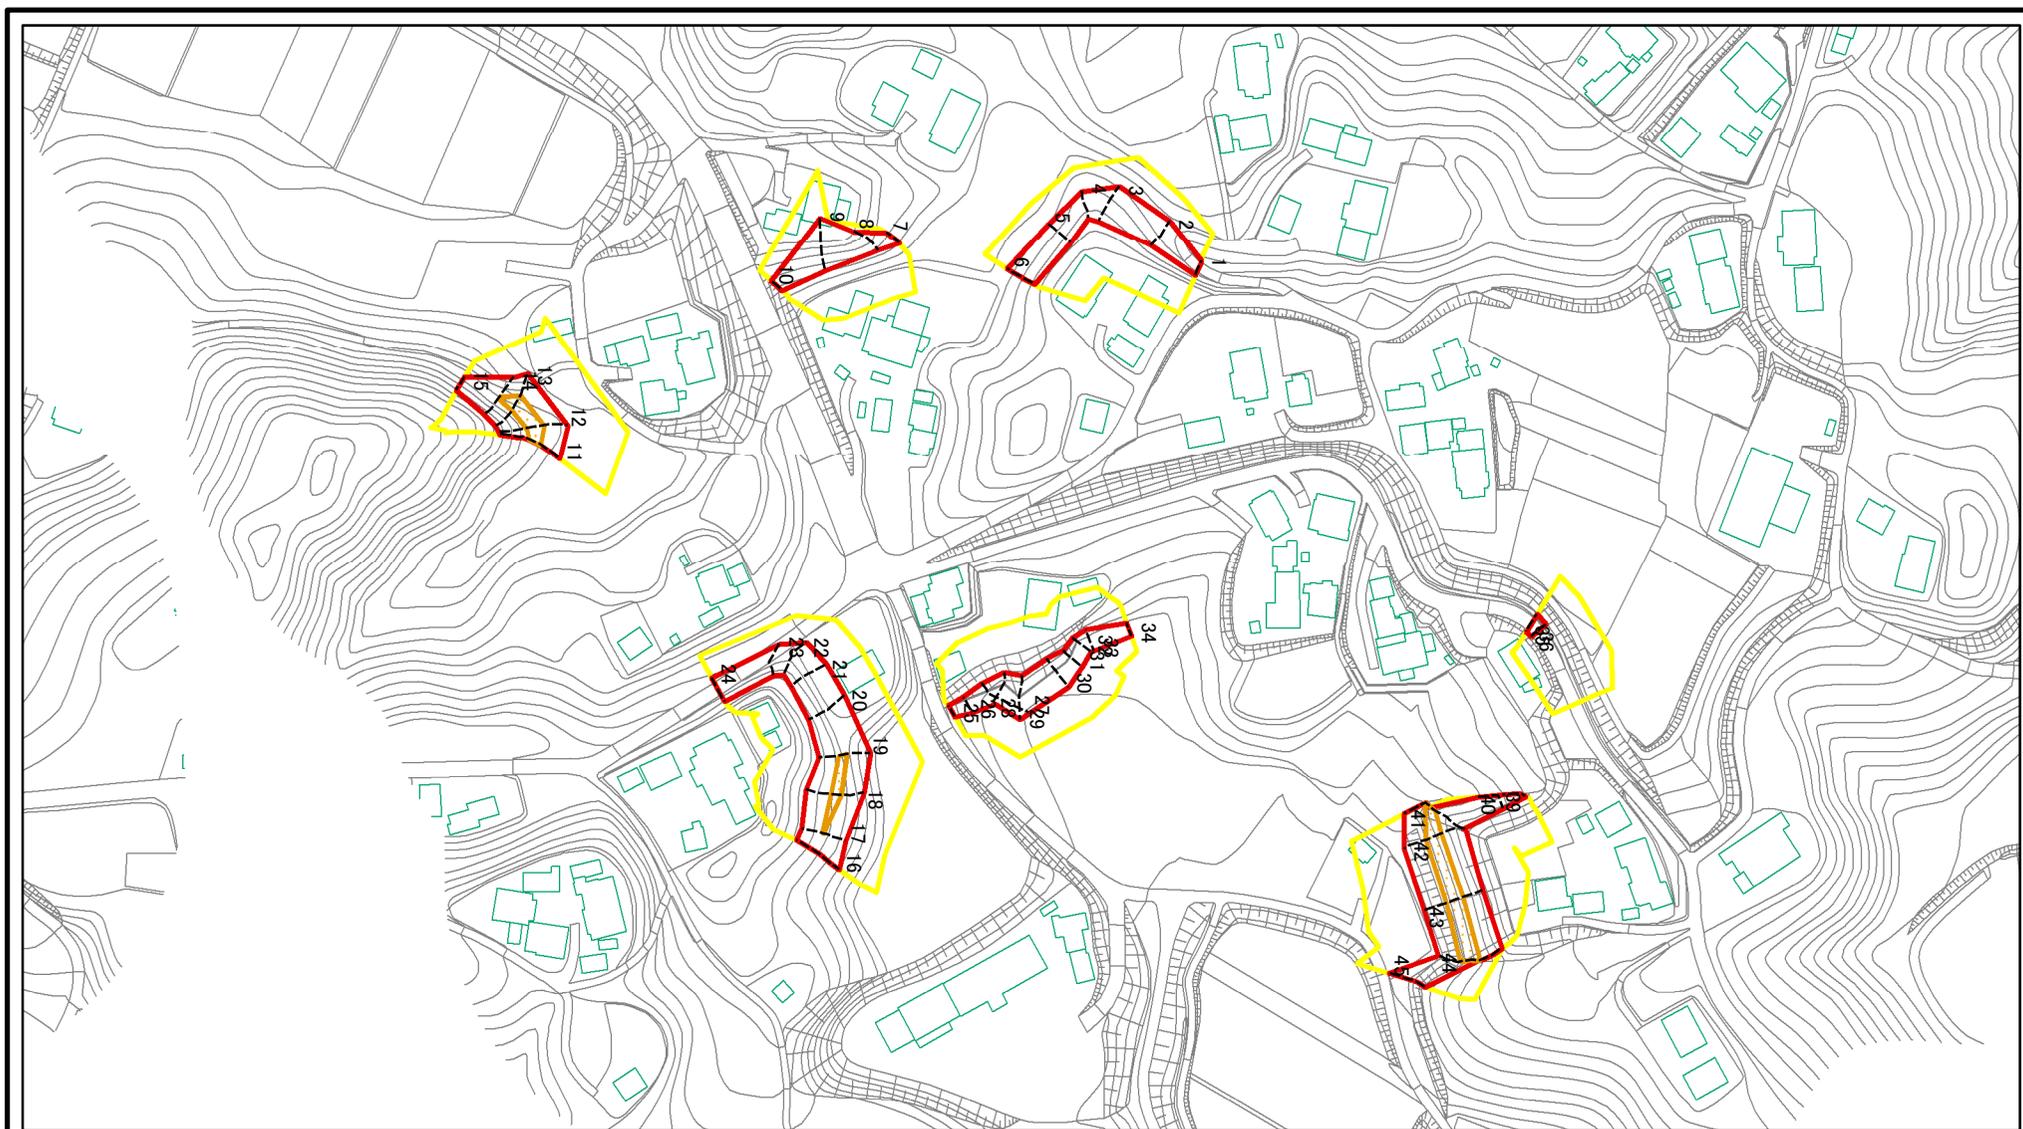
区域図(その1)

図中の数字は横断測線番号を示す

土砂災害警戒区域・土砂災害特別警戒区域

土砂災害防止法施行令第二条の基準に該当する区域

土砂災害防止法
施行令第三条の
基準に該当する
区域

それ以外の区域

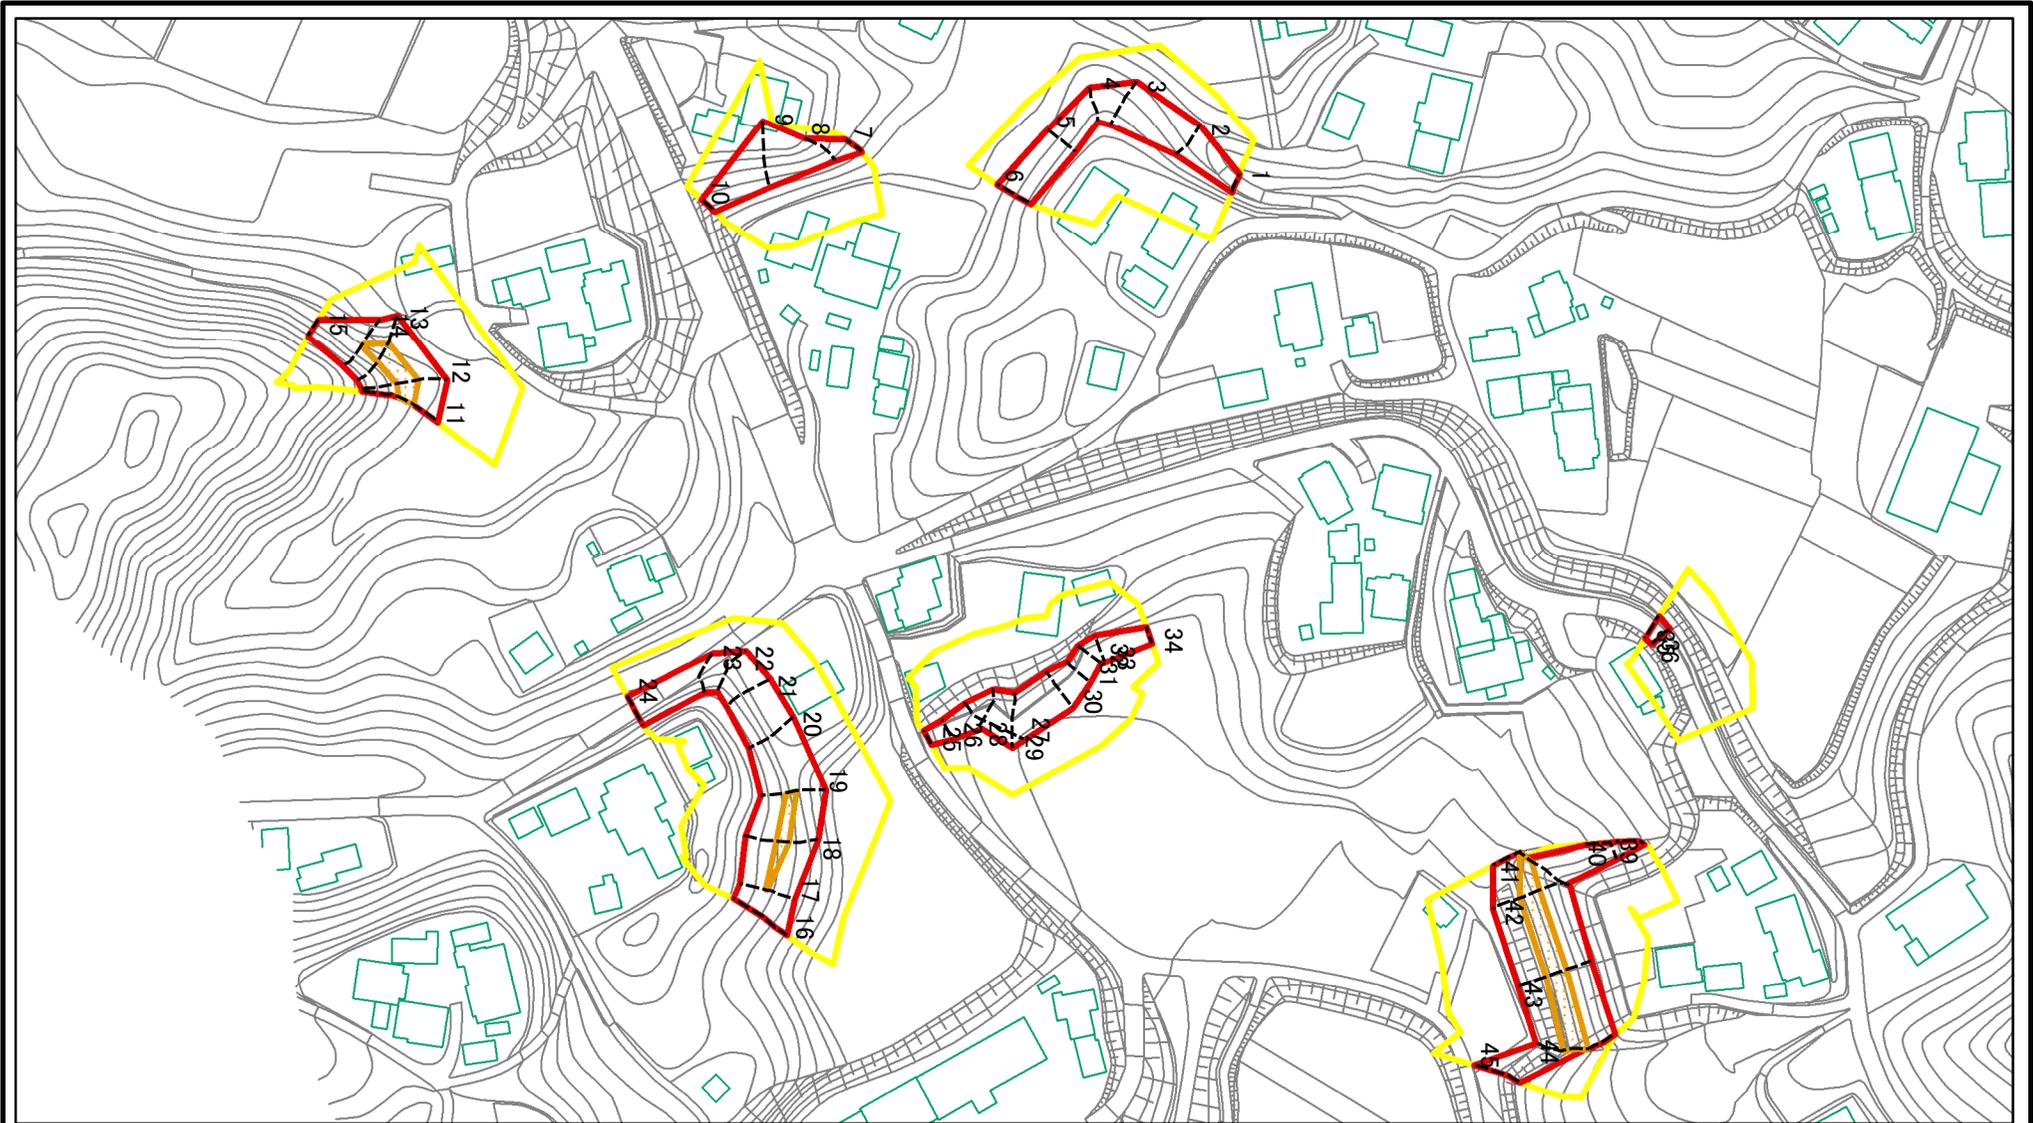
図中の数字は横断測線番号を示す

様式2(急) 土砂災害警戒区域・土砂災害特別警戒区域 区域図(参考図)	土砂災害防止法施行令第二条の基準に該当する区域		自然現象の種類 急傾斜地の崩壊	箇所番号	II-081K2107	
	土砂災害防止法施行令第三条の基準に該当する区域			告示番号	箇所名	溝原13
	それ以外の区域			告示年月日	所在地	旭市溝原
			縮尺			
			1:2,000

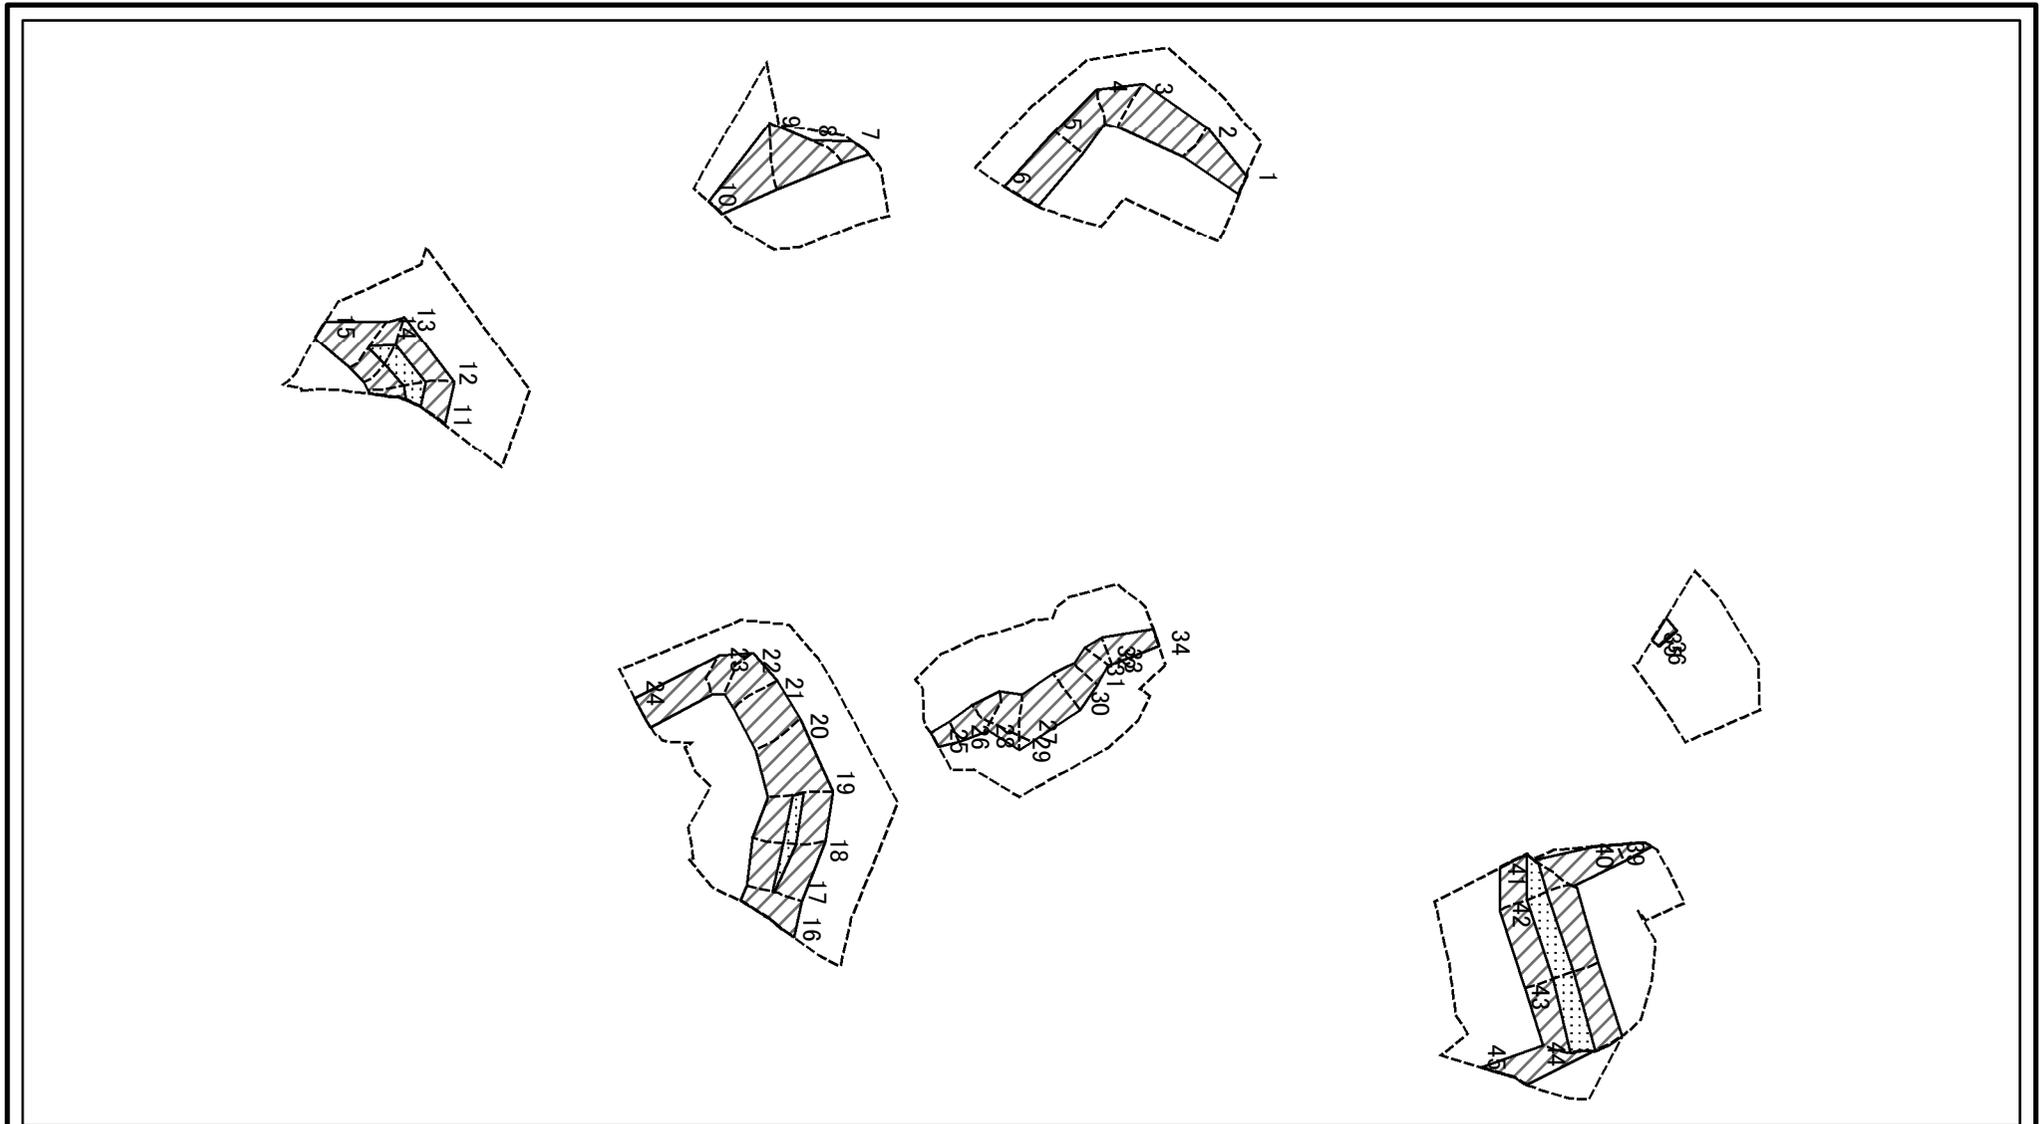
図中の数字は横断測線番号を示す

様式2-1(急) 土砂災害特別警戒区域の区域区分図 (急傾斜地の崩壊に伴う土石等の移動 により建築物の地上部に作用すると想定 される力)〈力区分:移動〉	土砂災害防止法施行令第二条の基準に該当する区域		自然現象 の種類 急傾斜地の崩壊 告示番号 告示年月日	箇所番号	II-081K2107	
	土砂災害防止法 施行令第三条の 基準に該当する 区域	土石等の(移動)高さが1m以下の場合、 土石等の移動による力が100kN/mを超える区域 〰️		縮尺	箇所名	溝原13
	それ以外の区域			1:2,000	所在地	旭市溝原

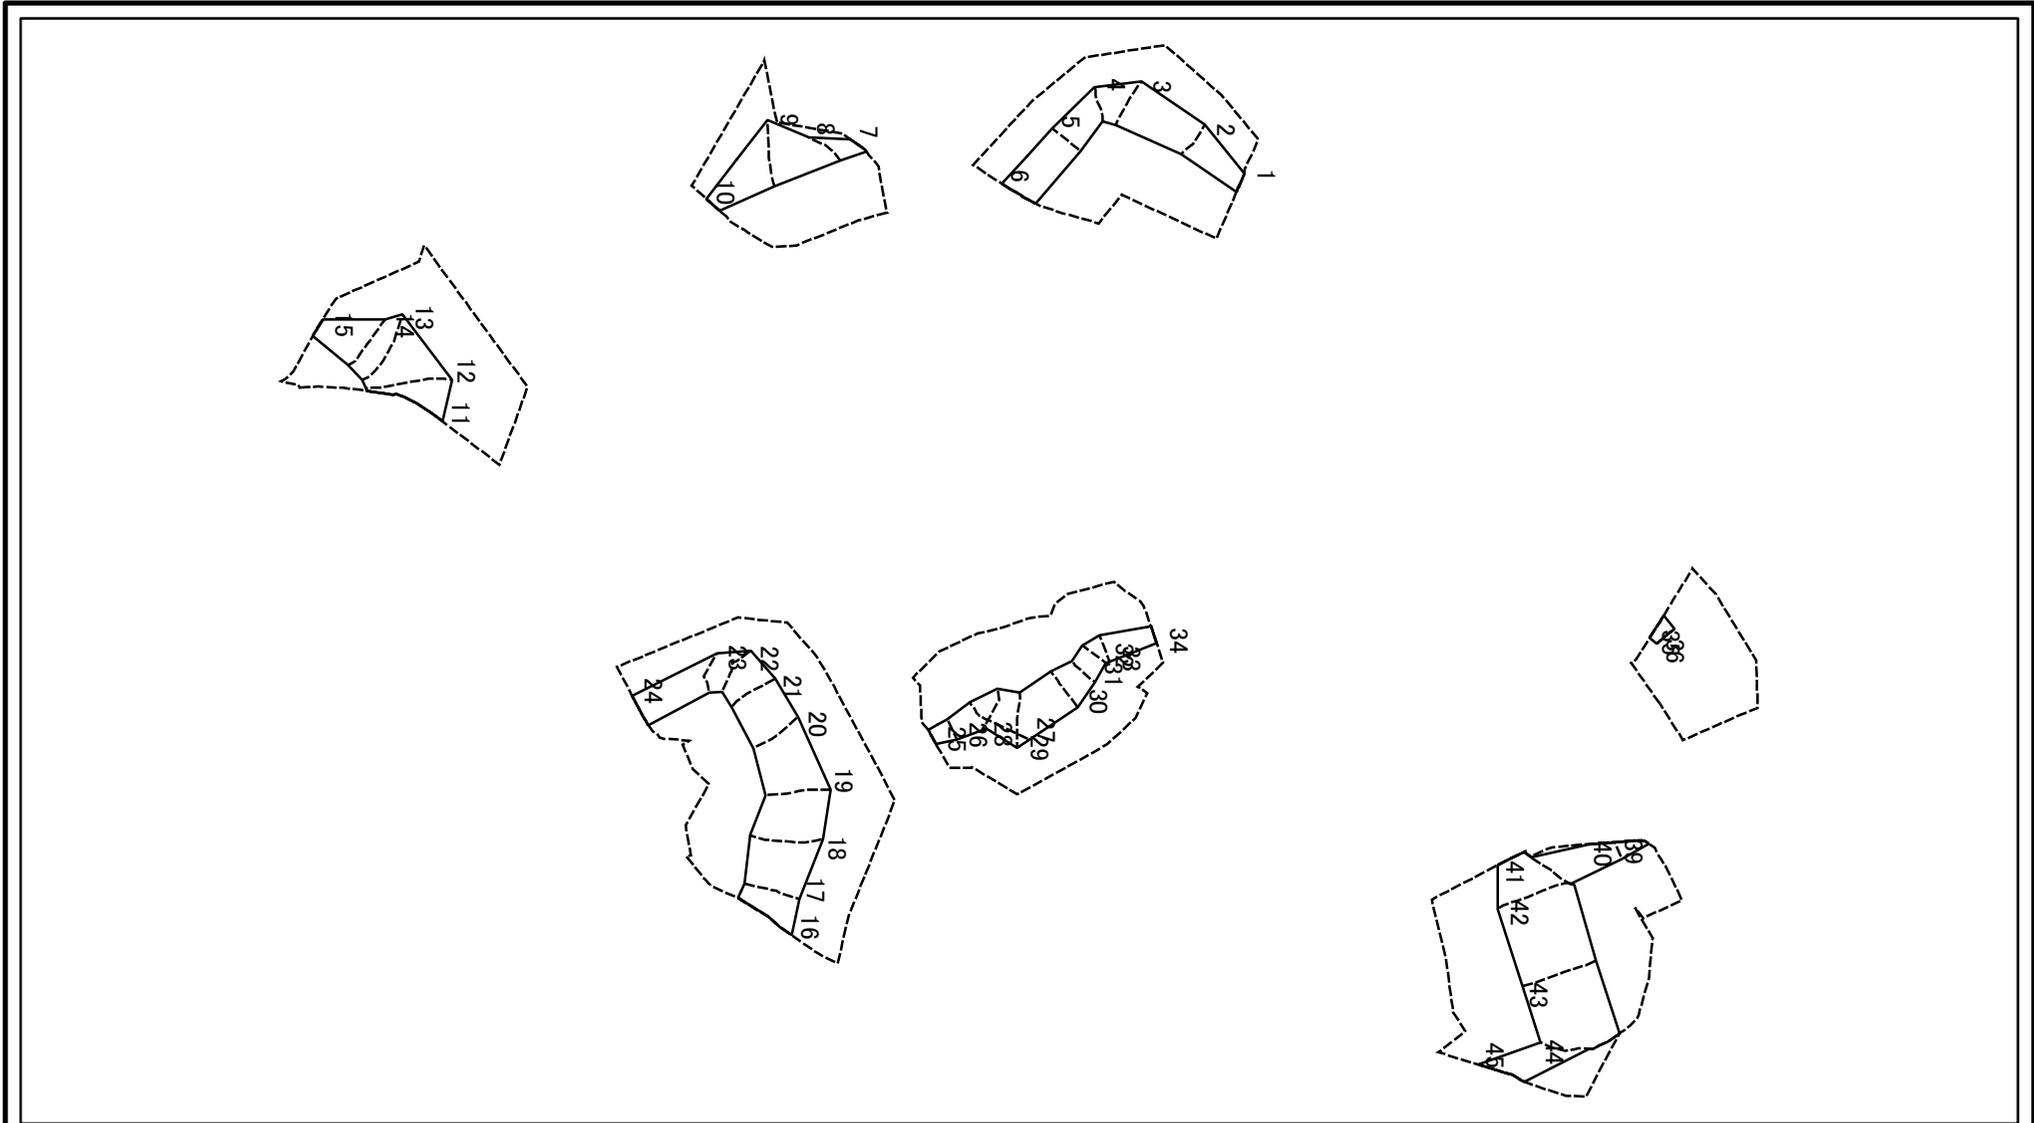
図中の数字は横断測線番号を示す

様式2-2(急) 土砂災害特別警戒区域の区域区分図 (急傾斜地の崩壊に伴う土石などの堆積により建築物の地上部に作用すると想定される力)〈力区分:堆積〉	土砂災害防止法施行令第二条の基準に該当する区域			自然現象の種類 急傾斜地の崩壊 告示番号 告示年月日	箇所番号	II-081K2107	
	土砂災害防止法施行令第三条の基準に該当する区域	土石等の堆積の高さが3mを超える区域			縮尺	箇所名	溝原13
		それ以外の区域			1:2,000	所在地	旭市溝原
