土砂災害警戒区域等の指定の告示に係る図書(様式1)

様式1(急) 土砂災害警戒区域・土砂災害特別警戒区域 位置図	自然現象の種類	急傾斜地の崩壊
	箇所番号	II-082K2096
	箇所名	南神崎1
	所在地	匠瑛市南神崎

様式2(急) 土砂災害警戒区域・土砂災害特別警戒区域 区域図(その1)	土砂災害防止法施行令第二条の基準に該当する区域		N 縮尺 1:2,500	自然現象の種類	急傾斜地の崩壊	箇所番号	II-082K2096
	土砂災害防止法施行令第三条の基準に該当する区域			告示番号	千葉県告示第320号 千葉県告示第321号	箇所名	南神崎1
	土砂等の(移動)高さが1m以下の場合、土砂等の移動による力が100kN/m ² を超える区域		告示年月日	令和5年8月18日	所在地	匝瑳市南神崎	
	土砂等の堆積の高さが3mを超える区域						
それ以外の区域

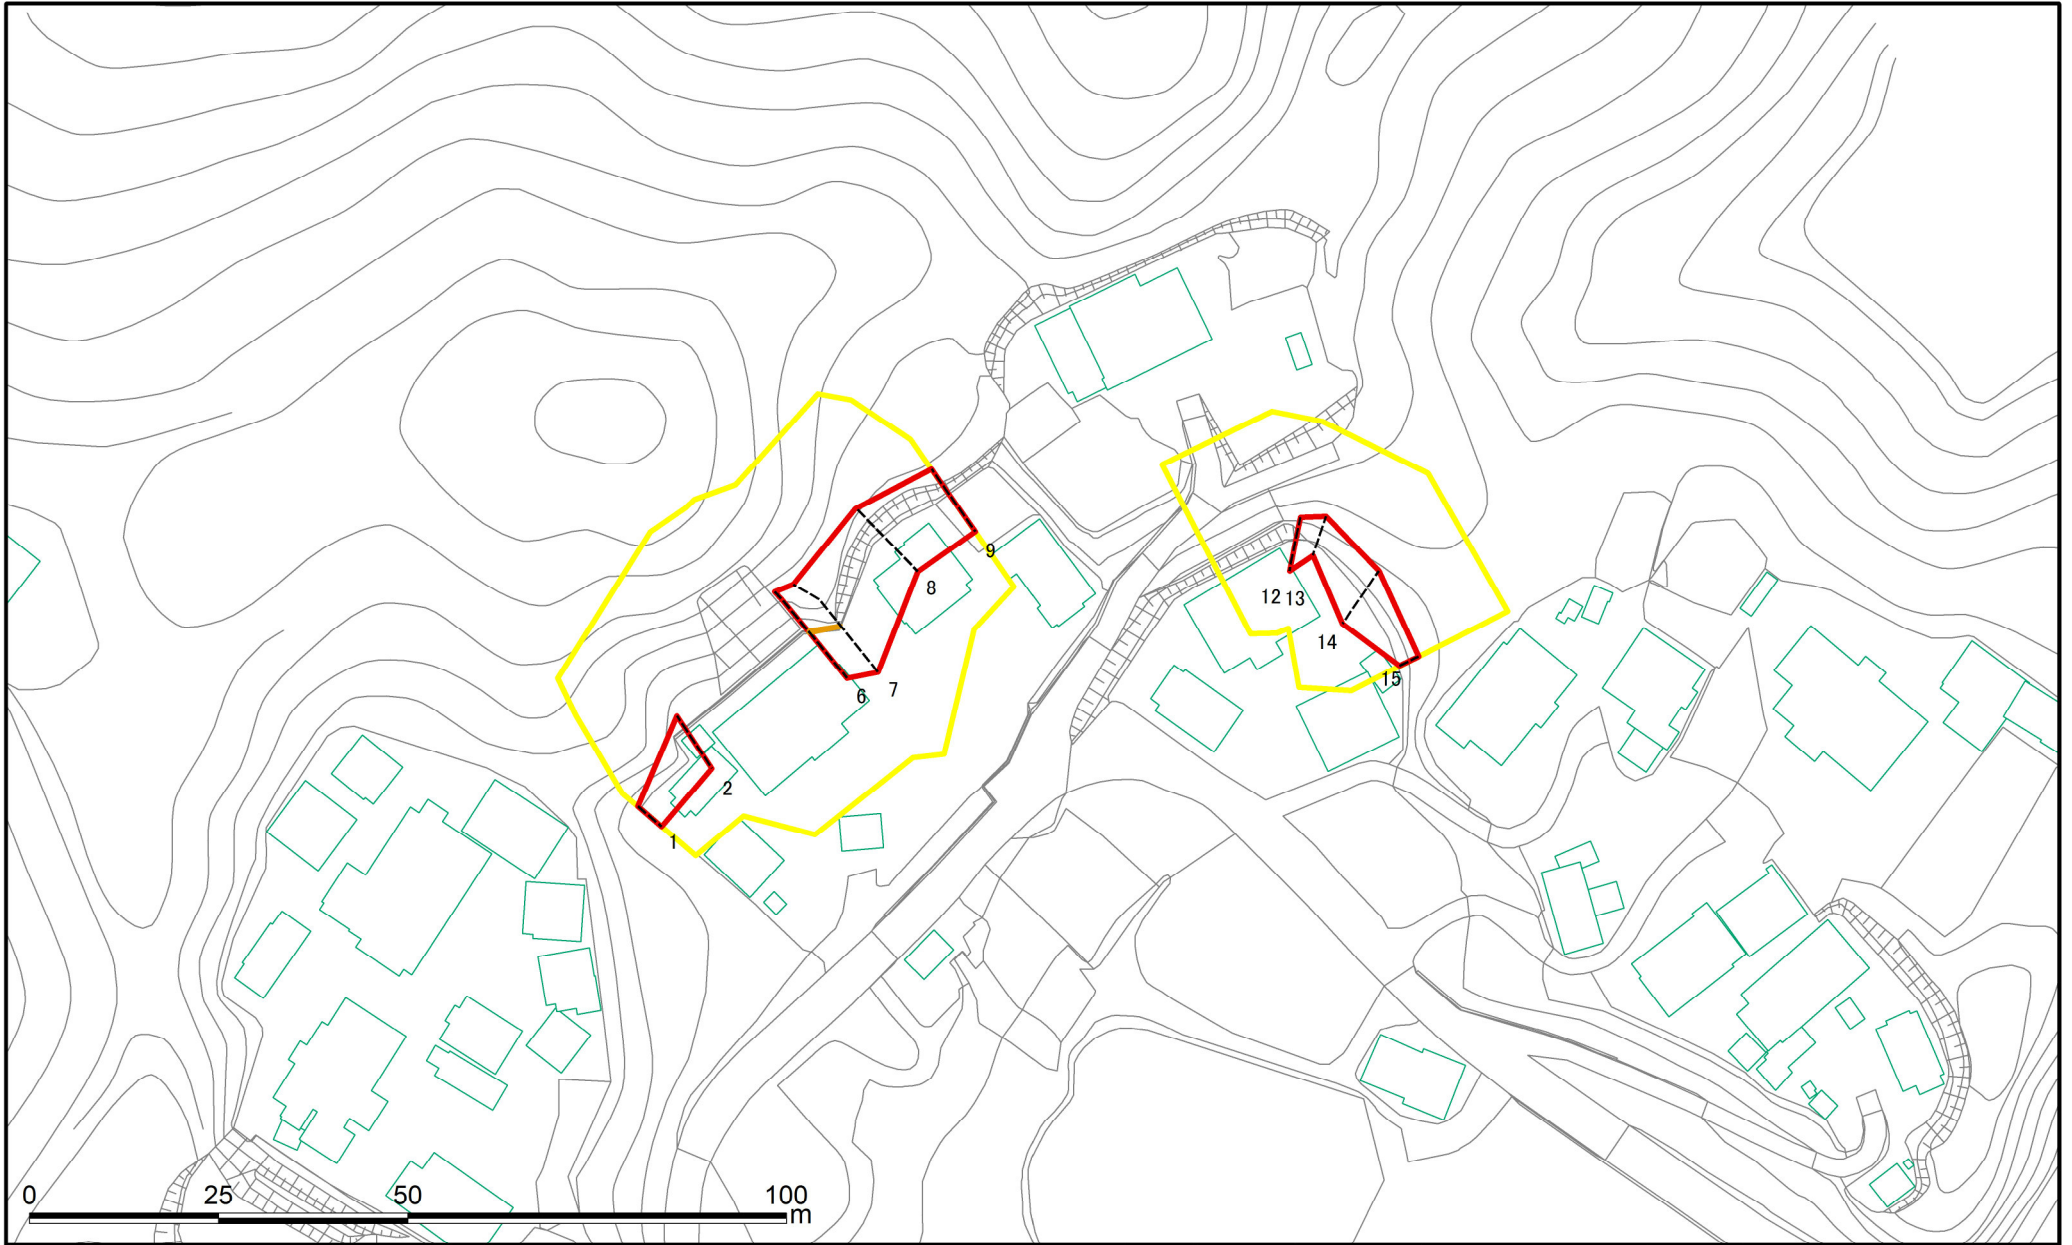
様式2(急) 土砂災害警戒区域・土砂災害特別警戒区域 区域図(参考図)	土砂災害防止法施行令第二条の基準に該当する区域		N 縮尺 1:1,000	自然現象の種類	急傾斜地の崩壊	箇所番号	II-082K2096
	土砂災害防止法施行令第三条の基準に該当する区域			告示番号	千葉県告示第320号 千葉県告示第321号	箇所名	南神崎1
	それ以外の区域			告示年月日	令和5年8月18日	所在地	匝瑳市南神崎

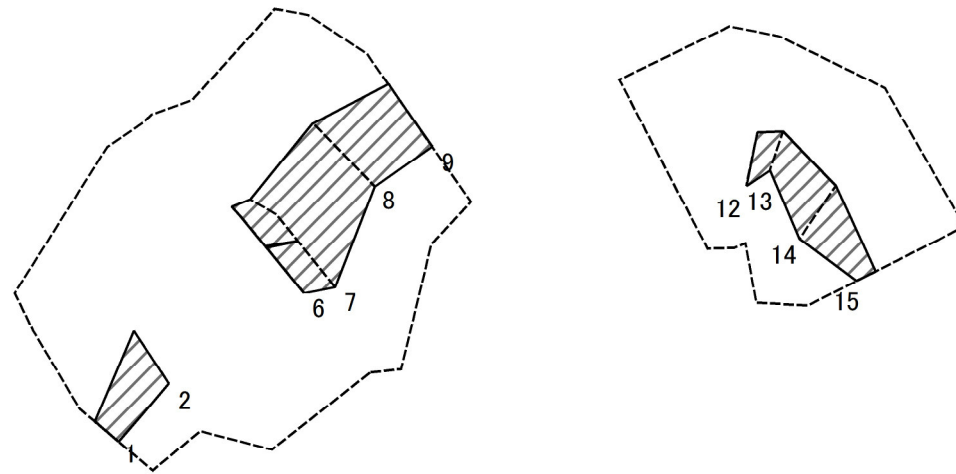
図中の数字は横断測線番号を示す

様式2-1(急) 土砂災害特別警戒区域の区域区分図 (急傾斜地の崩壊に伴う土石等の移動により建築物の地上部に作用すると想定される力)〈力区分:移動〉	土砂災害防止法施行令第二条の基準に該当する区域		N 縮尺 1:1,000	自然現象の種類	急傾斜地の崩壊	箇所番号	II-082K2096
	土砂災害防止法施行令第三条の基準に該当する区域			告示番号	千葉県告示第320号 千葉県告示第321号	箇所名	南神崎1
	それ以外の区域			告示年月日	令和5年8月18日	所在地	匝瑳市南神崎

横断測線の区間	土石等の移動により建築物の地上部に作用すると想定される力				土石等の堆積により建築物の地上部に作用すると想定される力				横断測線の区間	土石等の移動により建築物の地上部に作用すると想定される力				土石等の堆積により建築物の地上部に作用すると想定される力			
	土石等の(移動)高さが1m以下の場合、土石等の移動による力が100kN/m ² を超える区域		それ以外の区域		土石等の堆積の高さが3mを超える区域		それ以外の区域			土石等の(移動)高さが1m以下の場合、土石等の移動による力が100kN/m ² を超える区域		それ以外の区域		土石等の堆積の高さが3mを超える区域		それ以外の区域	
	力の大きさのうち最大のもの(kN/m ²)	土石等の高さ(m)	力の大きさのうち最大のもの(kN/m ²)	土石等の高さ(m)	力の大きさのうち最大のもの(kN/m ²)	土石等の高さ(m)	力の大きさのうち最大のもの(kN/m ²)	土石等の高さ(m)		力の大きさのうち最大のもの(kN/m ²)	土石等の高さ(m)	力の大きさのうち最大のもの(kN/m ²)	土石等の高さ(m)	力の大きさのうち最大のもの(kN/m ²)	土石等の高さ(m)	力の大きさのうち最大のもの(kN/m ²)	土石等の高さ(m)
1 ~ 2	-	-	74.10	1.00	-	-	10.70	2.00	~								
2 ~ 3	-	-	-	-	-	-	-	-	~								
3 ~ 4	-	-	-	-	-	-	-	-	~								
4 ~ 5	-	-	-	-	-	-	-	-	~								
5 ~ 6	-	-	-	-	-	-	-	-	~								
6 ~ 7	101.02	1.00	100.00	1.00	-	-	12.04	2.25	~								
7 ~ 8	-	-	100.00	1.00	-	-	11.20	2.09	~								
8 ~ 9	-	-	89.22	1.00	-	-	9.46	1.77	~								
10 ~ 11	-	-	-	-	-	-	-	-	~

12 ~ 13	-	-	67.49	1.00	-	-	12.25	2.29	~								
13 ~ 14	-	-	72.43	1.00	-	-	12.25	2.29	~								
14 ~ 15	-	-	72.43	1.00	-	-	12.43	2.32	~								
~									~								
~									~								
~									~								
~									~								
~									~								
~									~								
~									~								
~									~								
~									~								
~									~								
~									~								
~									~								
~									~								
~									~								
~									~

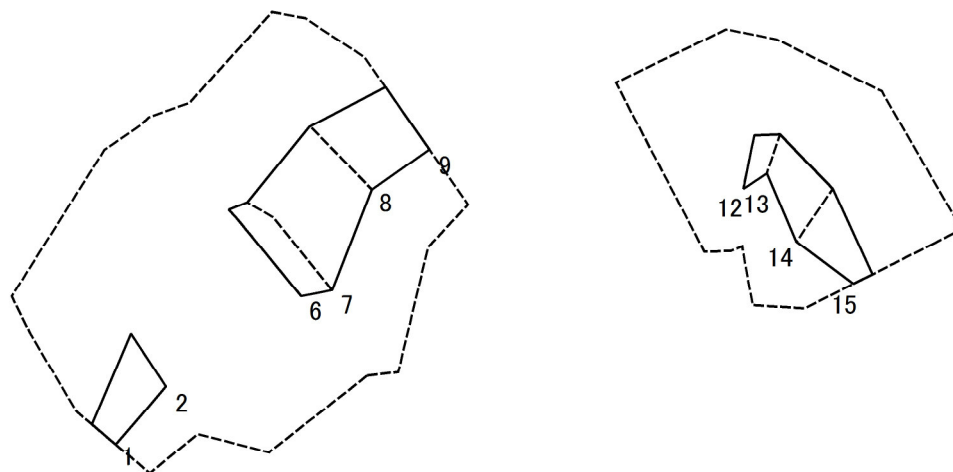
図中の数字は横断測線番号を示す

様式2-2(急) 土砂災害特別警戒区域の区域区分図 (急傾斜地の崩壊に伴う土石等の堆積により建築物の地上部に作用すると想定される力)〈力区分:堆積〉	土砂災害防止法施行令第二条の基準に該当する区域			N 縮尺 1:1,000	自然現象の種類	急傾斜地の崩壊	箇所番号	II-082K2096
	土砂災害防止法施行令第三条の基準に該当する区域	土石等の堆積の高さが3mを超える区域			告示番号	千葉県告示第320号 千葉県告示第321号	箇所名	南神崎1
		それ以外の区域			告示年月日	令和5年8月18日	所在地	匝瑳市南神崎
