土砂災害警戒区域等の指定の告示に係る図書(様式1)

土砂災害警戒区域・土砂災害特別警戒区域
位置図

II-0976

北松戸1

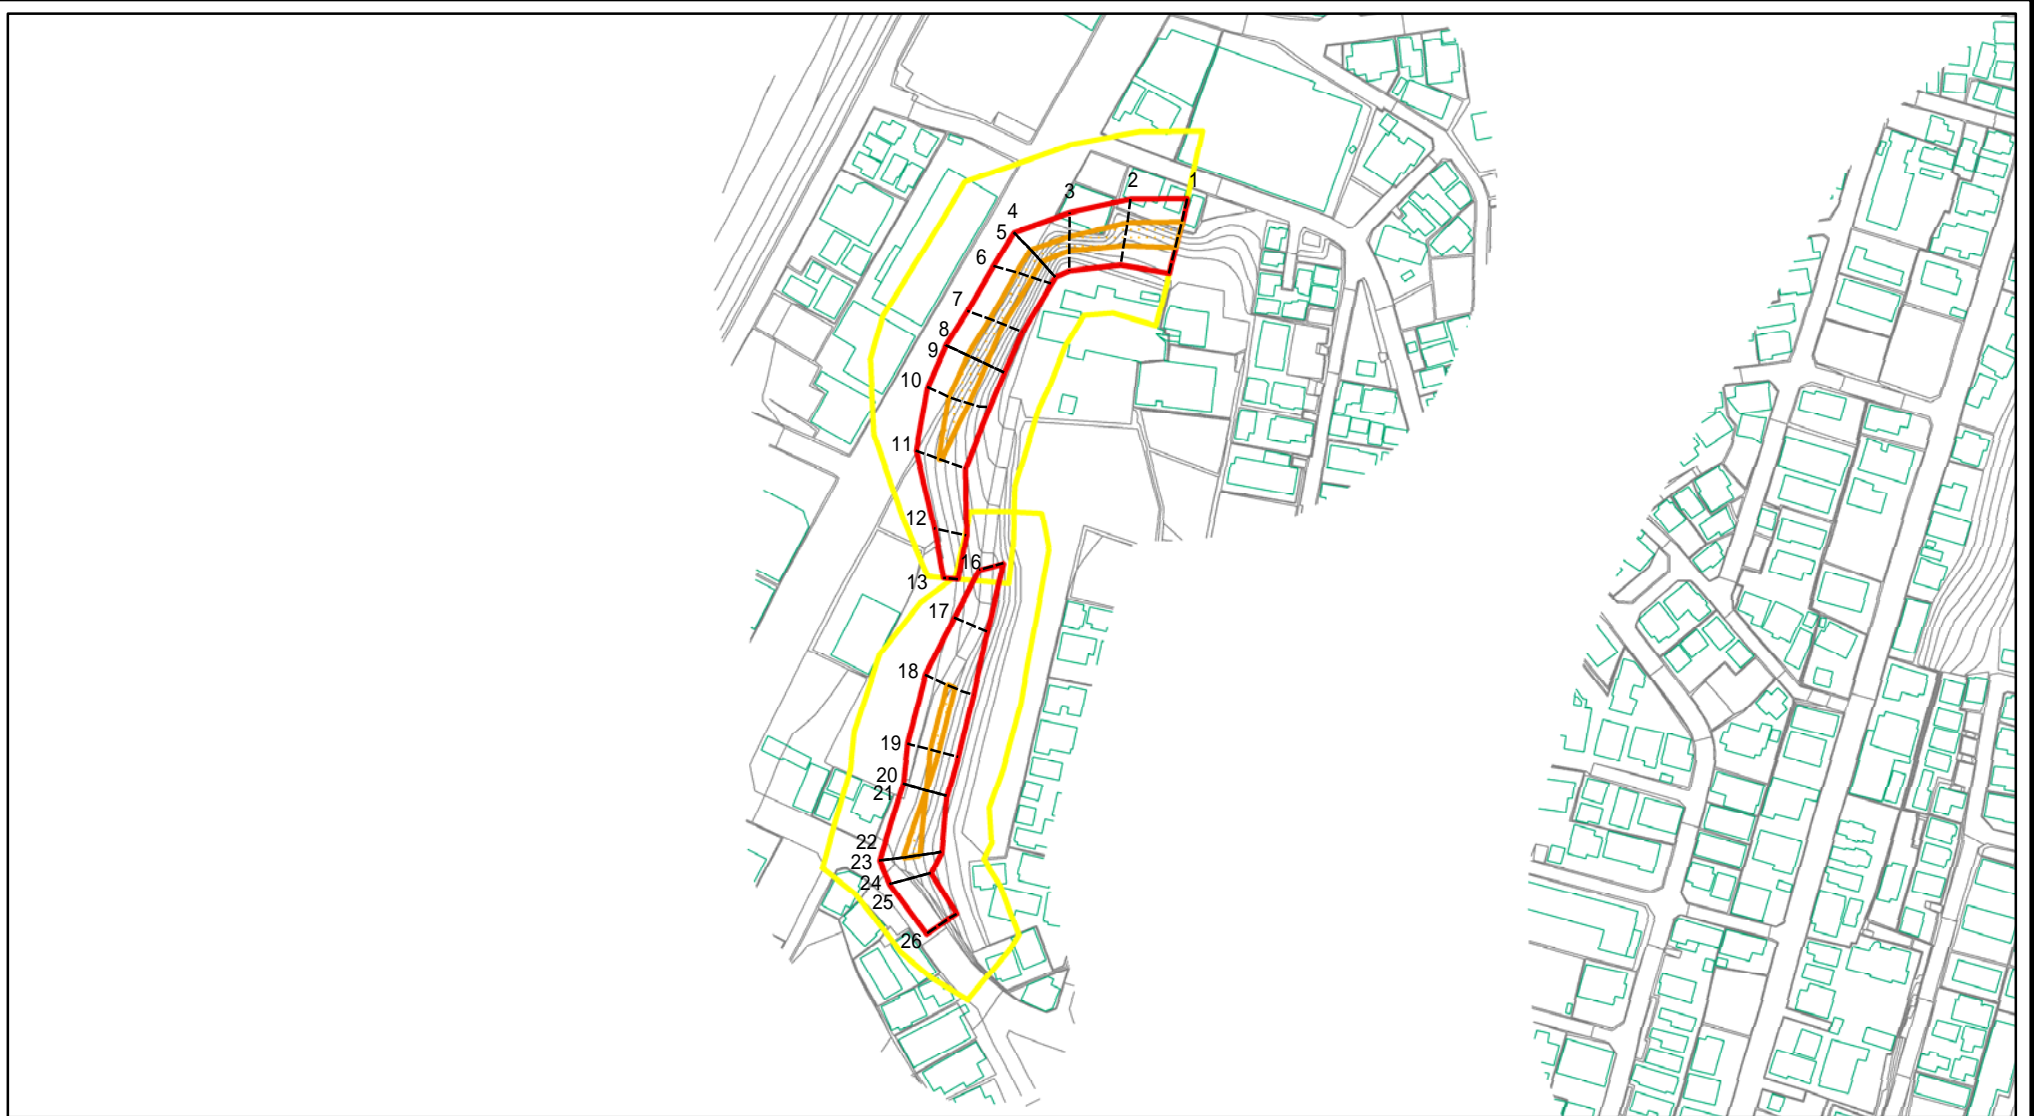
様式2(急) 土砂災害警戒区域・土砂災害特別警戒区域 区域図	土砂災害防止法施行令第二条の基準に該当する区域		N 縮尺 1:2,500	自然現象の種類	急傾斜地の崩壊	箇所番号	II-0976
	土砂災害防止法施行令第三条の基準に該当する区域			告示番号	千葉県告示第102号 千葉県告示第105号	箇所名	北松戸1
	それ以外の区域			告示年月日	令和3年3月5日	所在地	松戸市北松戸1丁目、北松戸2丁目、北松戸3丁目、新作

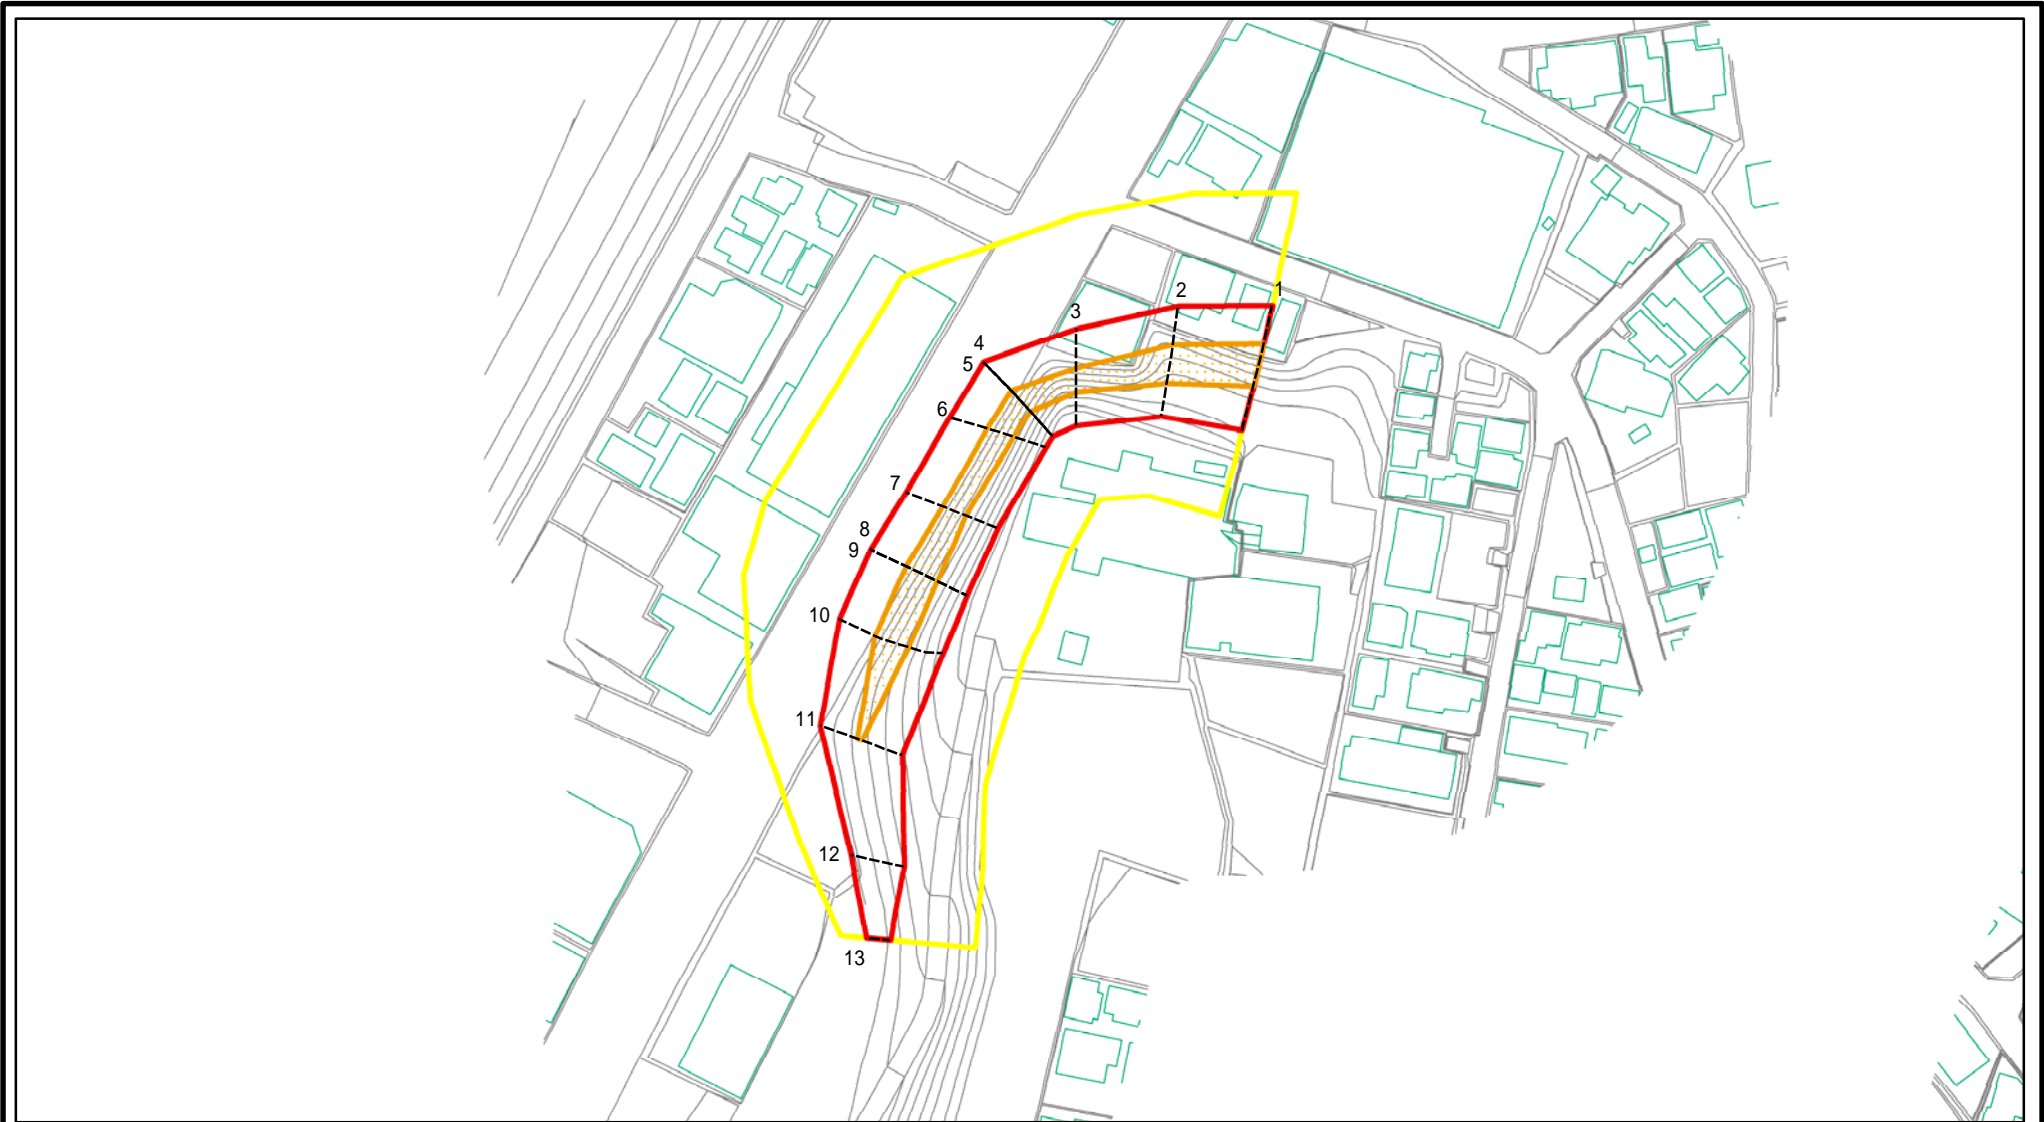
様式2(急) 土砂災害警戒区域・土砂災害特別警戒区域 区域図(参考図)	土砂災害防止法施行令第二条の基準に該当する区域

告示番号	千葉県告示第102号 千葉県告示第105号	箇所名	北松戸1
	土砂等の(移動)高さが1m以下の場合、土砂等の移動による力が100kN/m ² を超える区域

告示年月日	令和3年3月5日	所在地	松戸市北松戸1丁目、北松戸2丁目、北松戸3丁目、新作	
	土砂等の堆積の高さが3mを超える区域 それ以外の区域

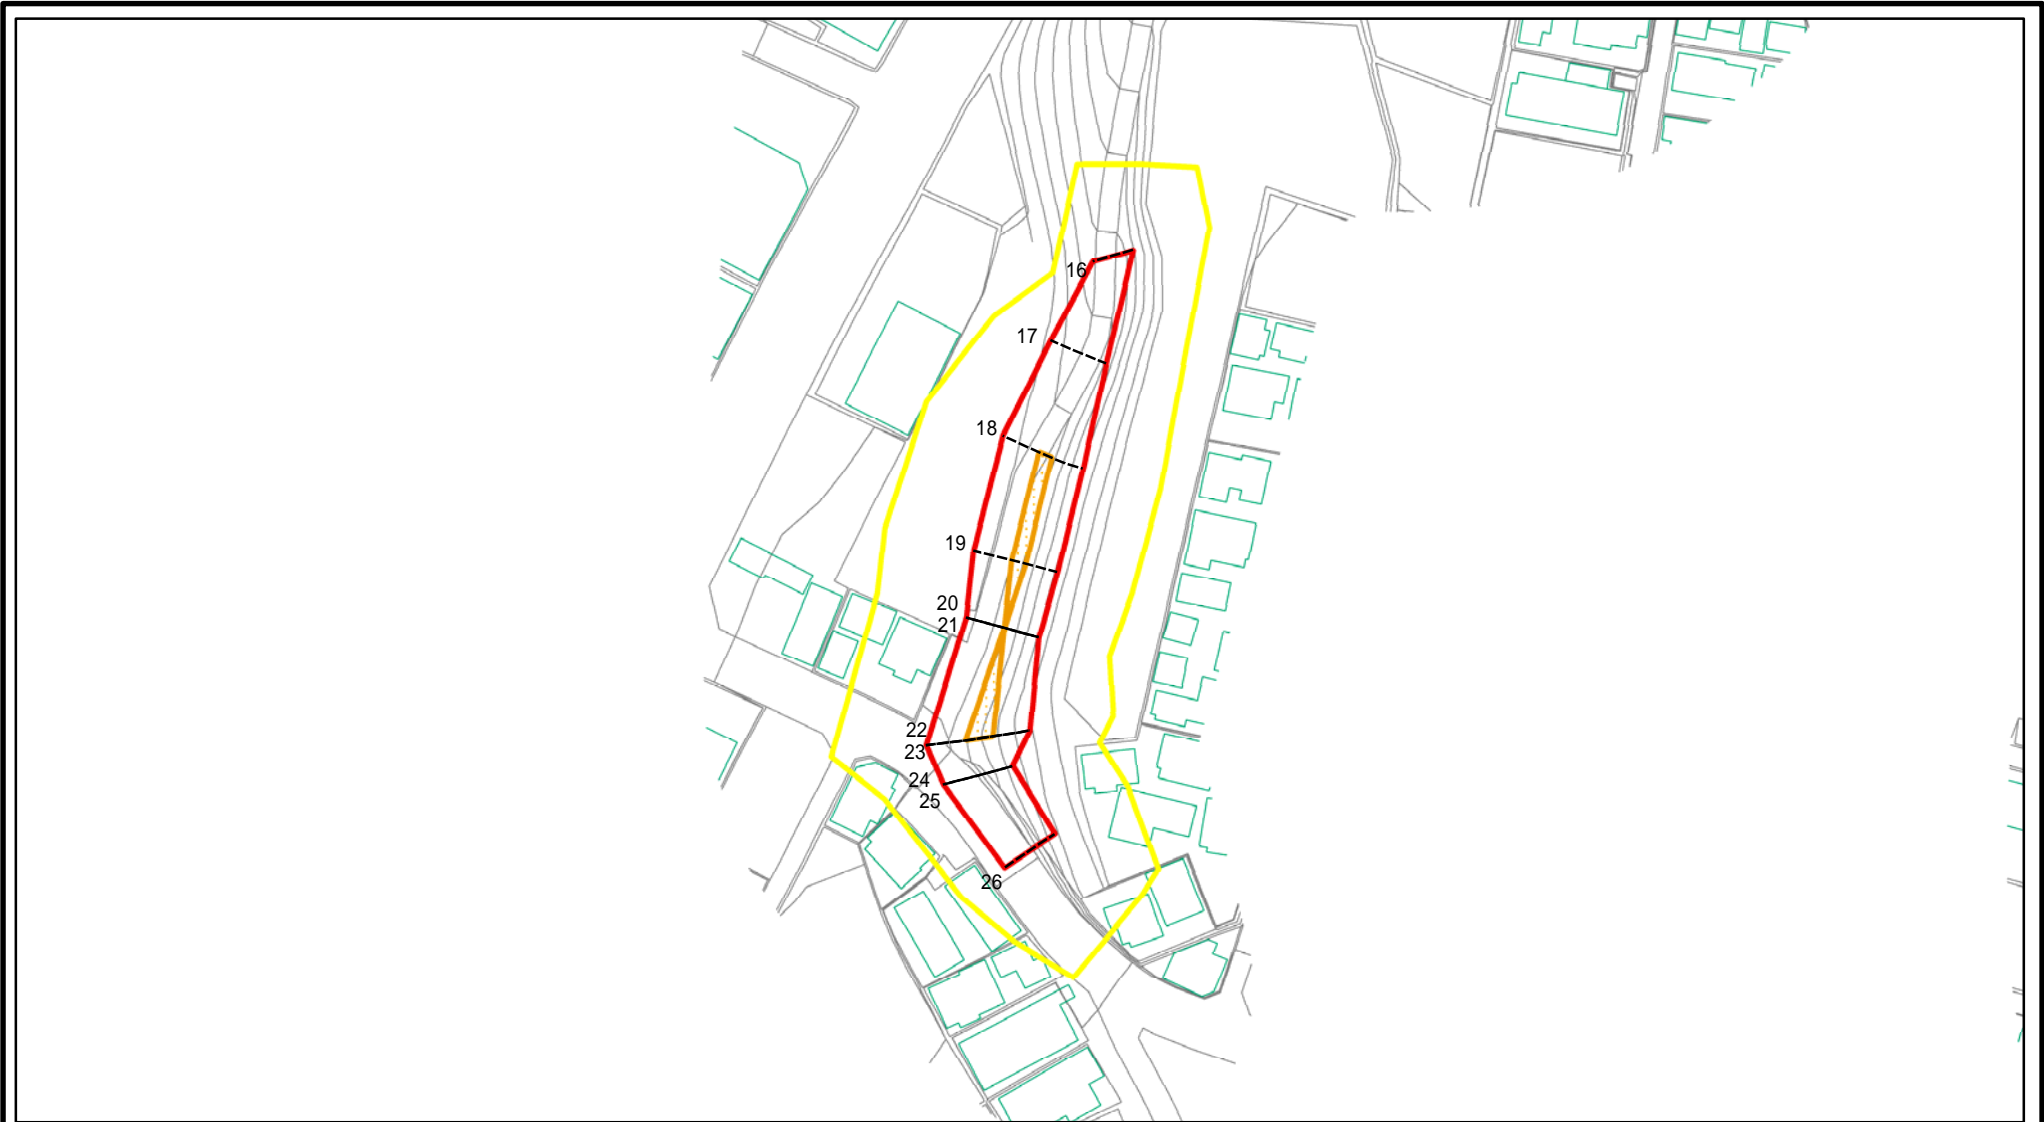
様式2(急) 土砂災害警戒区域・土砂災害特別警戒区域 区域図(参考図)	土砂災害防止法施行令第二条の基準に該当する区域		N 縮尺 1:1,500	自然現象の種類	急傾斜地の崩壊	箇所番号	Ⅱ-0976	
	土砂災害防止法施行令第三条の基準に該当する区域			告示番号	千葉県告示第102号 千葉県告示第105号	箇所名	北松戸1	
	土砂等の(移動)高さが1m以下の場合、土砂等の移動による力が100kN/m ² を超える区域			告示年月日	令和3年3月5日	所在地	松戸市北松戸1丁目、北松戸2丁目、北松戸3丁目、新作	
	土砂等の堆積の高さが3mを超える区域			それ以外の区域

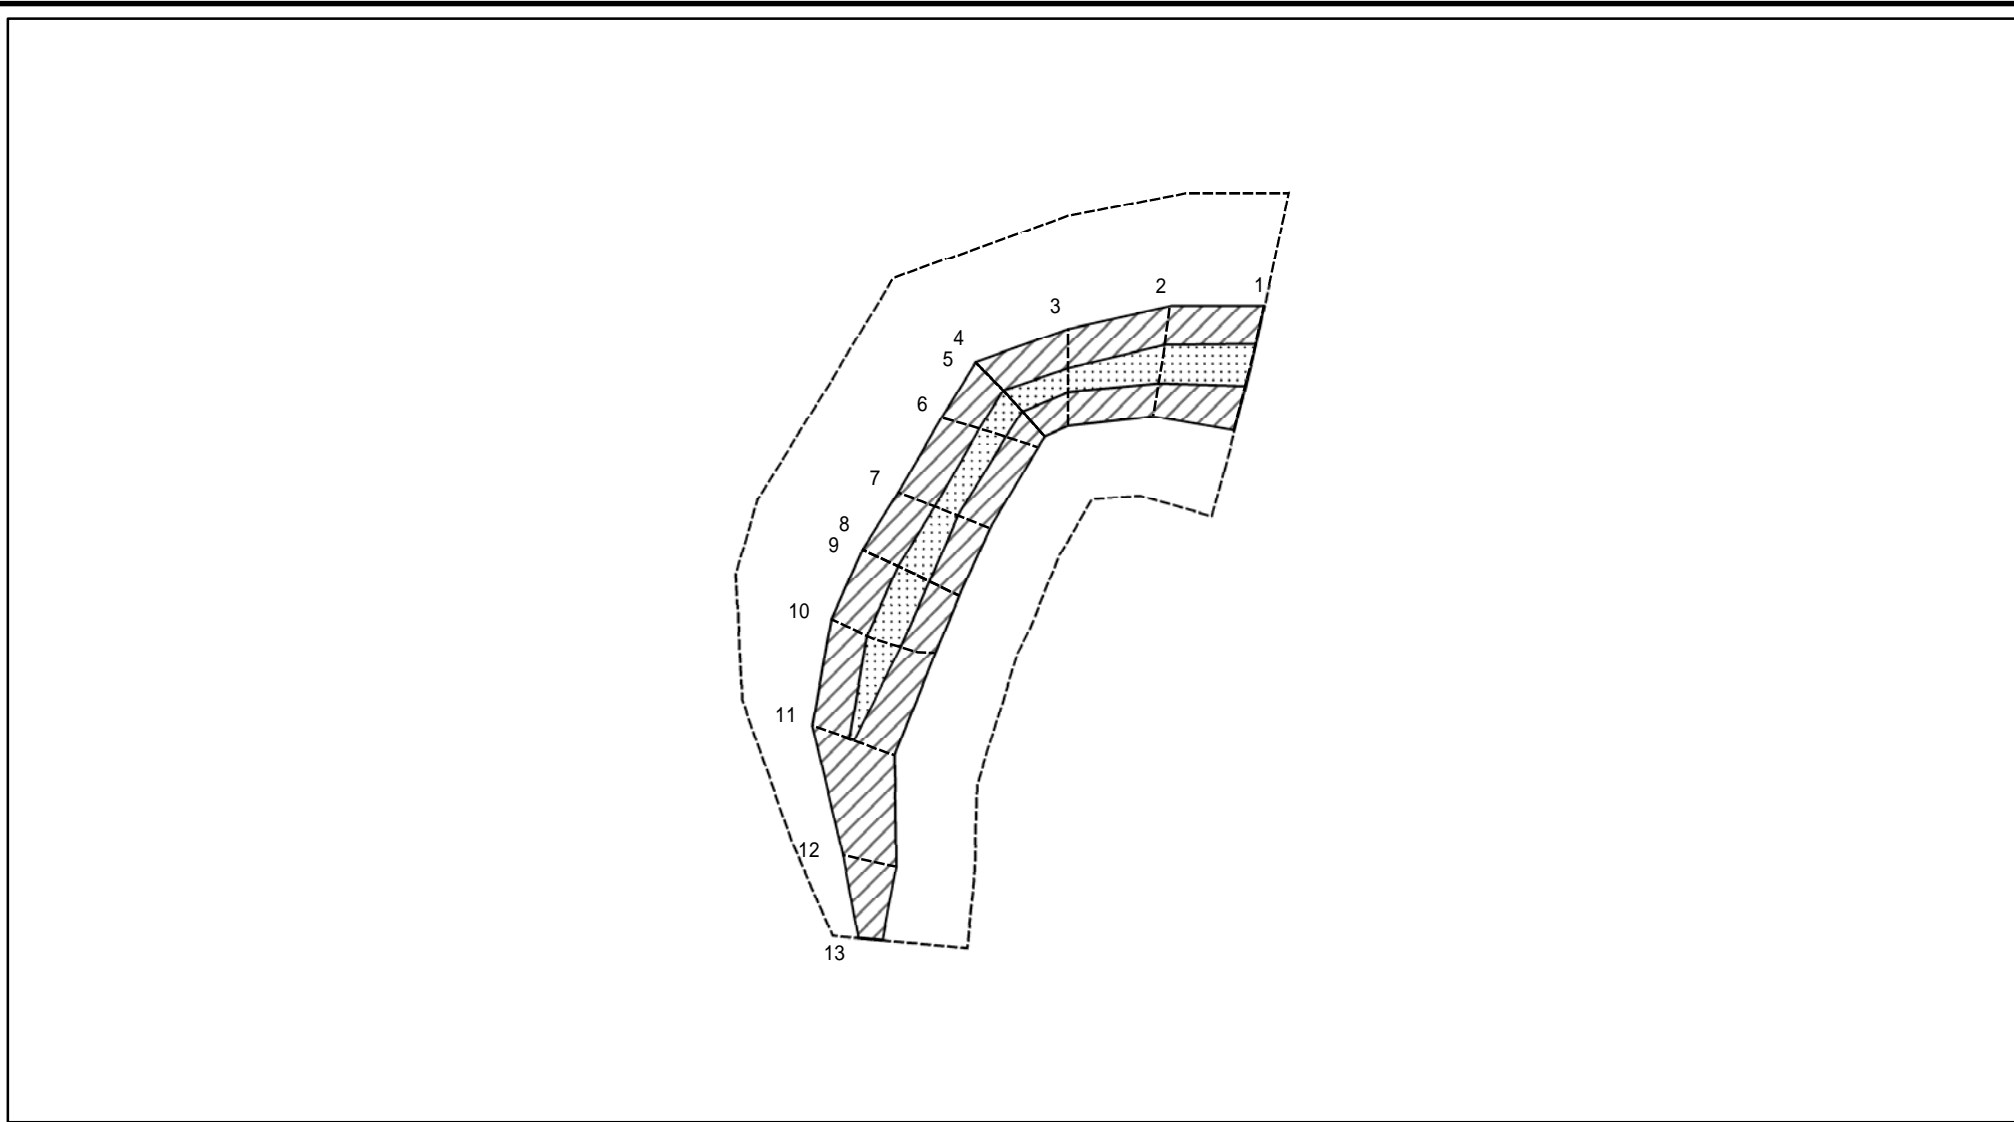
様式2-1(急) 土砂災害特別警戒区域の区域区分図 (急傾斜地の崩壊に伴う土石等の移動により 建築物の地上部に作用すると想定される力) <力区分:移動>	土砂災害防止法施行令第二条の基準に該当する区域			N 縮尺 1:1,500	自然現象の種類	急傾斜地の崩壊	箇所番号	II-0976
	土砂災害防止法 施行令第三条の 基準に該当する 区域	土石等の(移動)高さが1m以下の場合、 土石等の移動による力が100kN/m ² を超える区域			告示番号	千葉県告示第102号 千葉県告示第105号	箇所名	北松戸1
		それ以外の区域			告示年月日	令和3年3月5日	所在地	松戸市北松戸1丁目、北松戸2丁目、 北松戸3丁目、新作

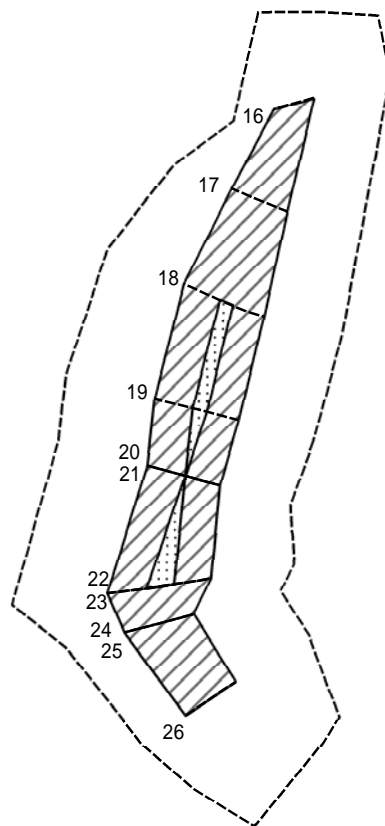
様式2-1(急) 土砂災害特別警戒区域の区域区分図 (急傾斜地の崩壊に伴う土石等の移動により 建築物の地上部に作用すると想定される力) <力区分:移動>	土砂災害防止法施行令第二条の基準に該当する区域			N 縮尺 1:1,500	自然現象の種類	急傾斜地の崩壊	箇所番号	II-0976
	土砂災害防止法 施行令第三条の 基準に該当する 区域	土石等の(移動)高さが1m以下の場合、 土石等の移動による力が100kN/m ² を超える区域			告示番号	千葉県告示第102号 千葉県告示第105号	箇所名	北松戸1
		それ以外の区域			告示年月日	令和3年3月5日	所在地	松戸市北松戸1丁目、北松戸2丁目、 北松戸3丁目、新作

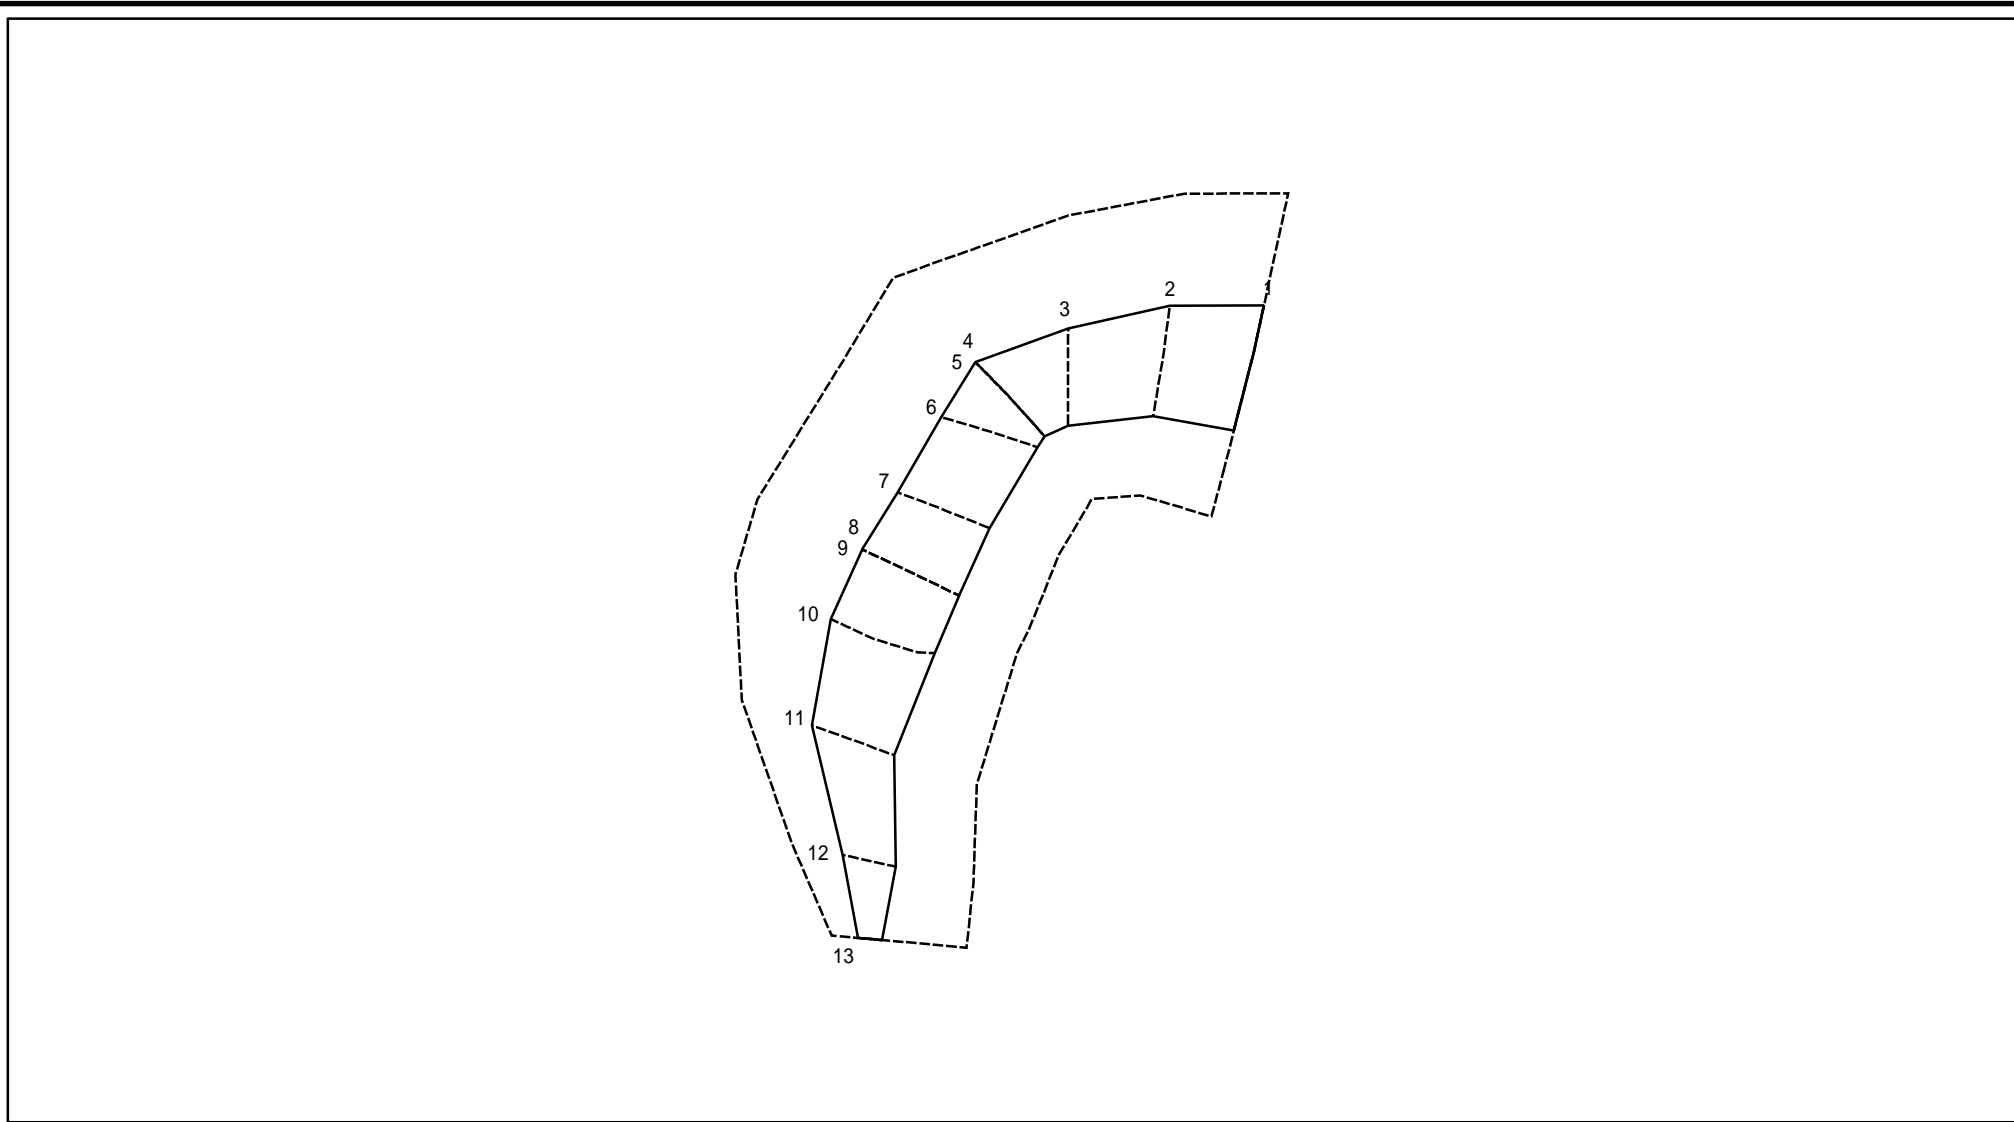
様式2-2(急) 土砂災害特別警戒区域の区域区分図 (急傾斜地の崩壊に伴う土石等の堆積により 建築物の地上部に作用すると想定される力) <力区分:堆積>	土砂災害防止法施行令第二条の基準に該当する区域			N 縮尺 1:1,500	自然現象の種類	急傾斜地の崩壊	箇所番号	II-0976
	土砂災害防止法 施行令第三条の 基準に該当する 区域	土石等の堆積の高さが3mを超える区域			告示番号	千葉県告示第102号 千葉県告示第105号	箇所名	北松戸1
		それ以外の区域		告示年月日	令和3年3月5日	所在地	松戸市北松戸1丁目、北松戸2丁目、 北松戸3丁目、新作

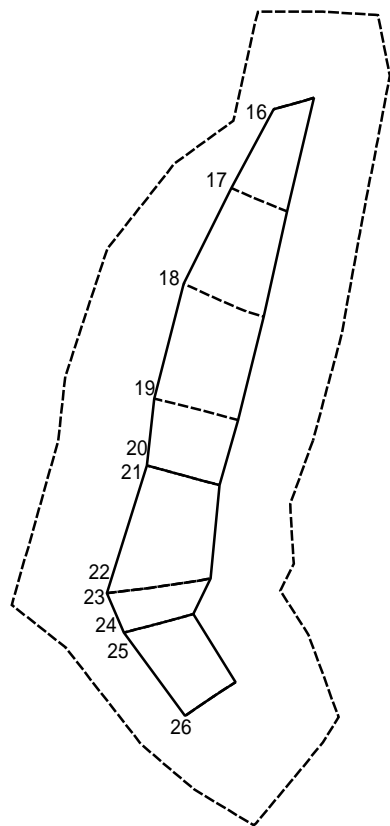
様式2-2(急)
土砂災害特別警戒区域の区域区分図
(急傾斜地の崩壊に伴う土石等の堆積により
建築物の地上部に作用すると想定される力)
<力区分:堆積>

土砂災害防止法施行令第二条の基準に該当する区域			N 縮尺 1:1,500	自然現象の種類	急傾斜地の崩壊	箇所番号	II-0976
土砂災害防止法 施行令第三条の 基準に該当する 区域	土石等の堆積の高さが3mを超える区域			告示番号	千葉県告示第102号 千葉県告示第105号	箇所名	北松戸1
	それ以外の区域		告示年月日	令和3年3月5日	所在地	松戸市北松戸1丁目、北松戸2丁目、 北松戸3丁目、新作
