土砂災害警戒区域等の指定の告示に係る図書(様式1)

様式1(急) 土砂災害警戒区域・土砂災害特別警戒区域 位置図	自然現象の種類	急傾斜地の崩壊
	箇所番号	Ⅱ-102K2018
	箇所名	横田13
	所在地	山武市横田

様式2(急) 土砂災害警戒区域・土砂災害特別警戒区域 区域図(その1)	土砂災害防止法施行令第二条の基準に該当する区域			N 縮尺 1:2,500	自然現象の種類	急傾斜地の崩壊	箇所番号	II-102K2018
	土砂災害防止法施行令第三条の基準に該当する区域	土石等の(移動)高さが1m以下の場合、 土石等の移動による力が100kN/m ² を超える区域			告示番号		箇所名	横田13
		土石等の堆積の高さが3mを超える区域			告示年月日		所在地	山武市横田
		それ以外の区域

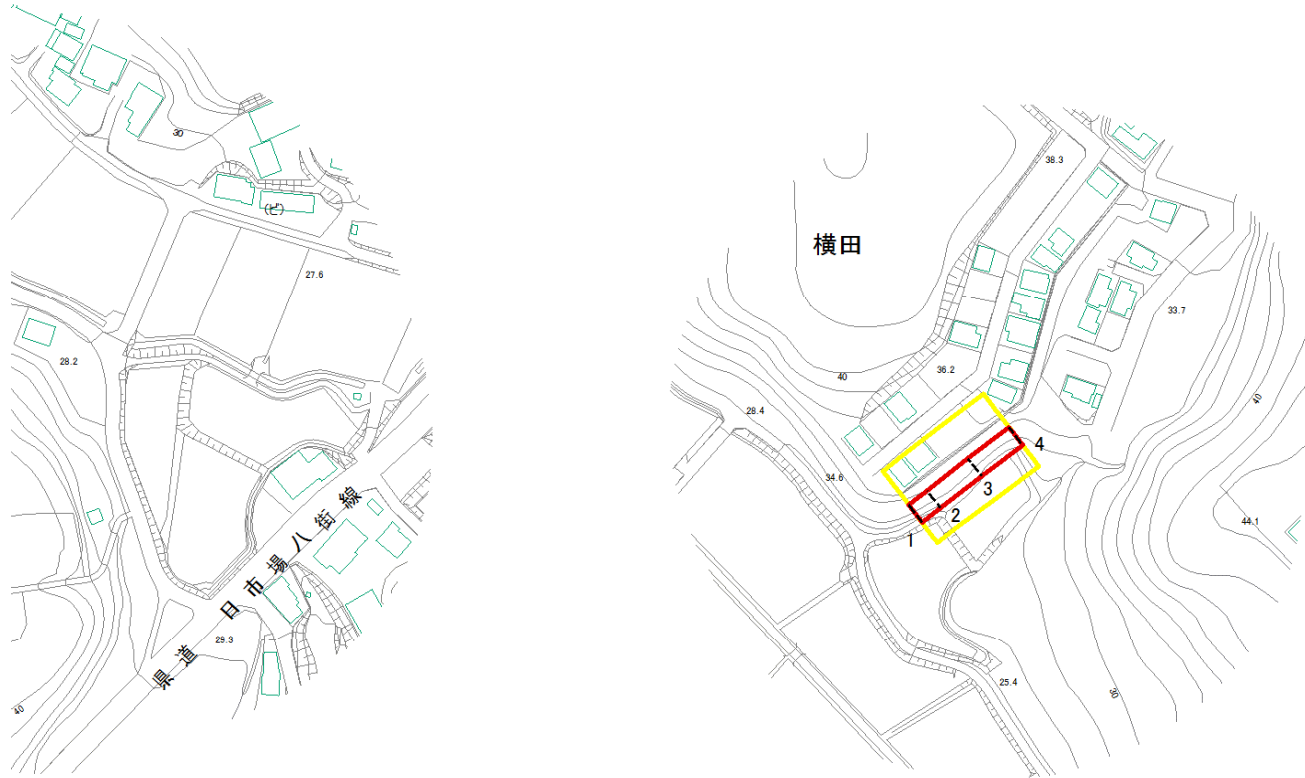
図中の数字は横断測線番号を示す

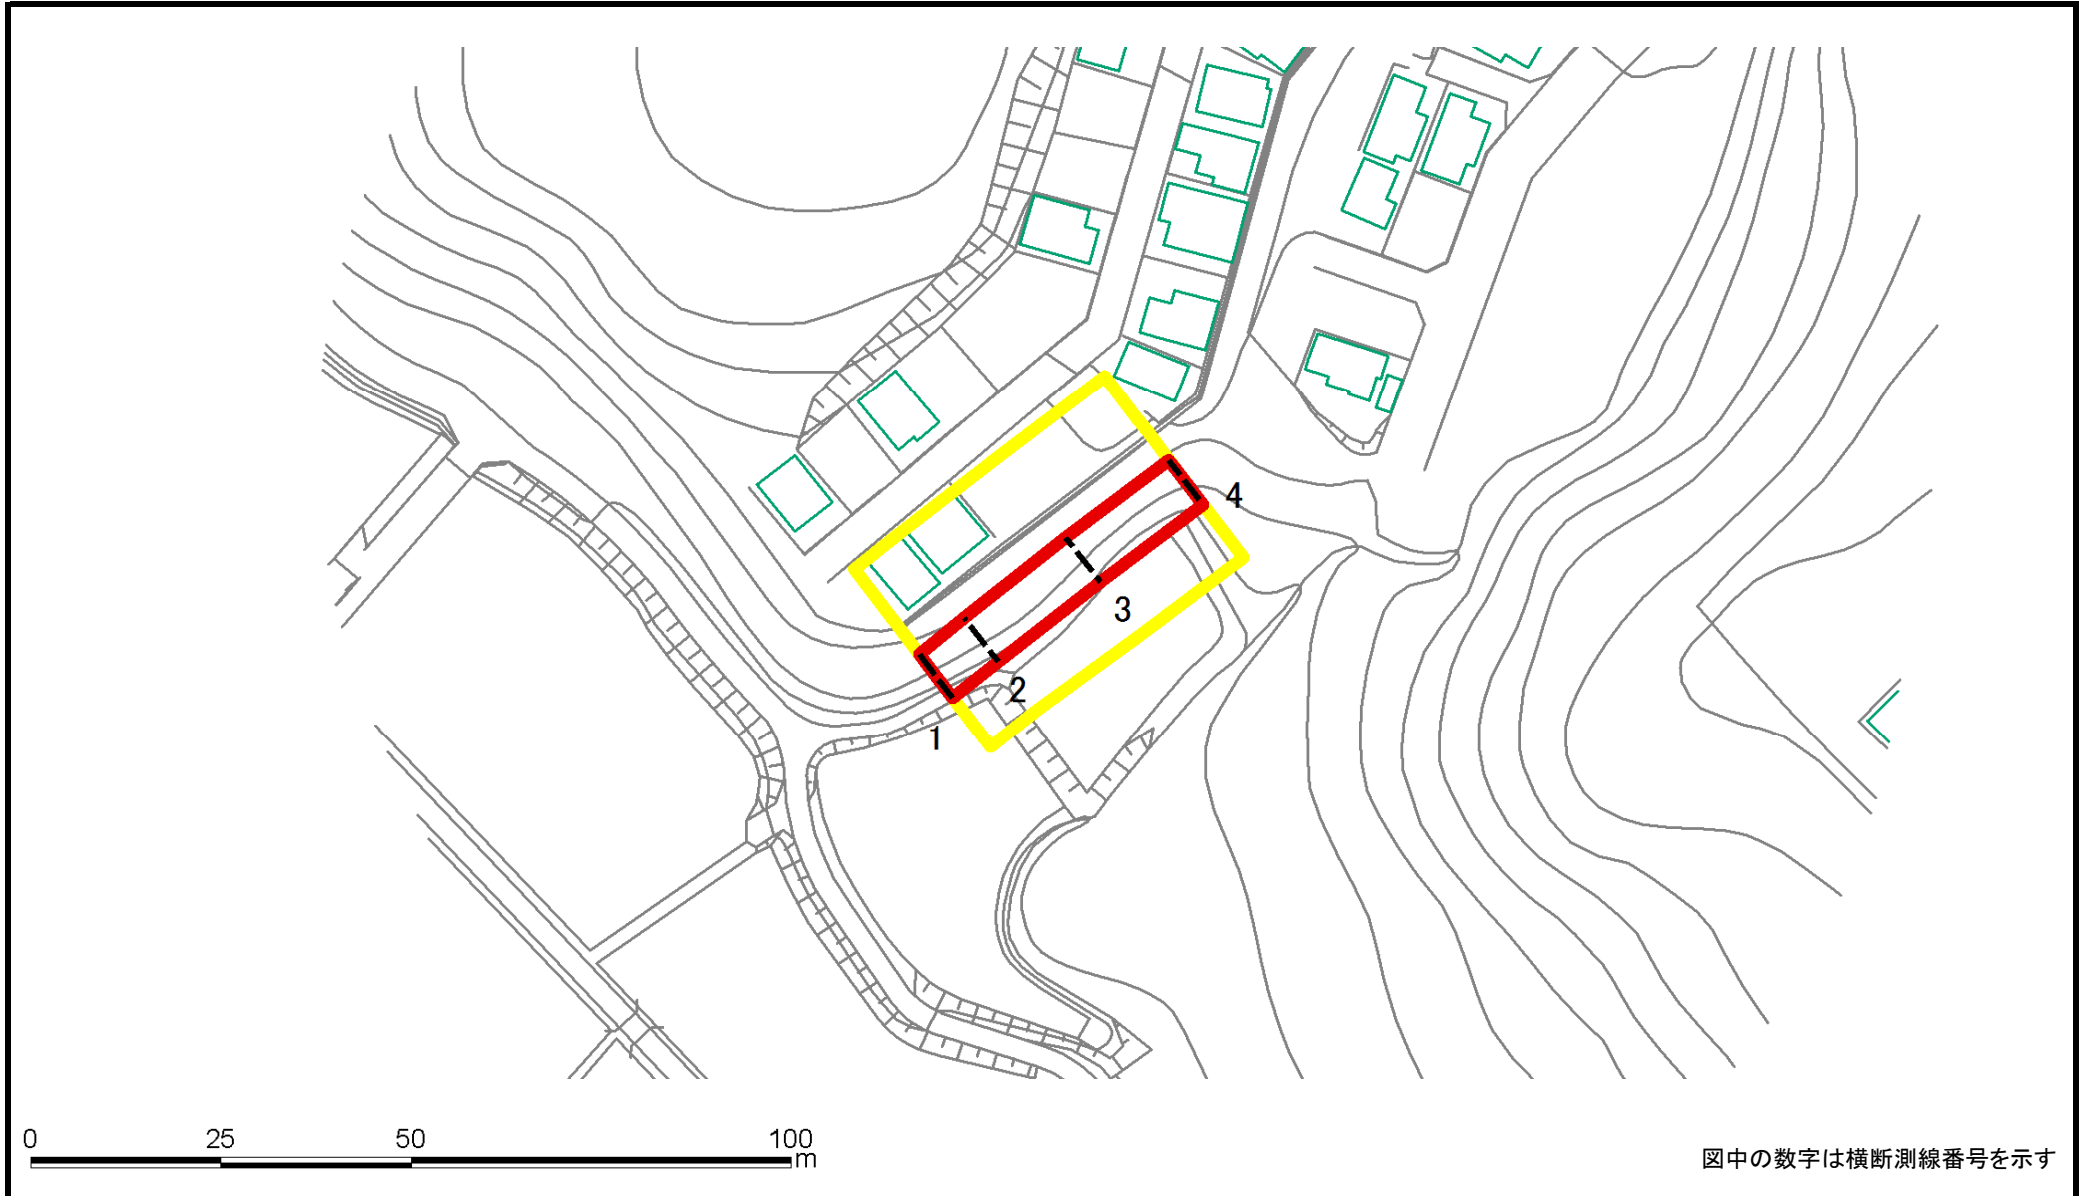
図中の数字は横断測線番号を示す

様式2(急) 土砂災害警戒区域・土砂災害特別警戒区域 区域図(参考図)	土砂災害防止法施行令第二条の基準に該当する区域			N 縮尺 1:1,000	自然現象の種類	急傾斜地の崩壊	箇所番号	II-102K2018
	土砂災害防止法施行令第三条の基準に該当する区域	土石等の(移動)高さが1m以下の場合、 土石等の移動による力が100kN/m ² を超える区域			告示番号		箇所名	横田13
		土石等の堆積の高さが3mを超える区域			告示年月日		所在地	山武市横田
		それ以外の区域

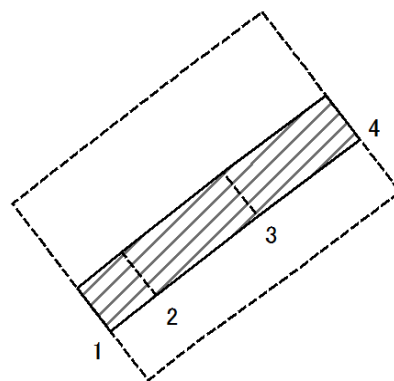
図中の数字は横断測線番号を示す

様式2-1(急) 土砂災害特別警戒区域の区域区分図 (急傾斜地の崩壊に伴う土石などの移動により建築物の地上部に作用すると想定される力) <力区分:移動>	土砂災害防止法施行令第二条の基準に該当する区域			N 縮尺 1:1,000	自然現象の種類	急傾斜地の崩壊	箇所番号	II-102K2018
	土砂災害防止法施行令第三条の基準に該当する区域	土石等の(移動)高さが1m以下の場合、土石等の移動による力が100kN/m ² を超える区域			告示番号		箇所名	横田13
		それ以外の区域			告示年月日		所在地	山武市横田

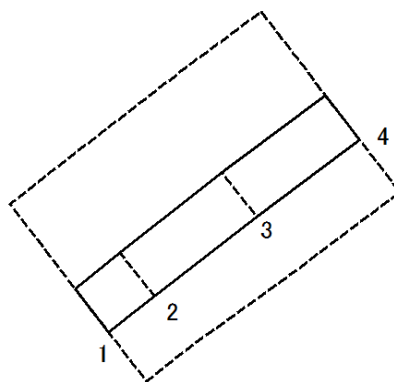
図中の数字は横断測線番号を示す

様式2-2(急) 土砂災害特別警戒区域の区域区分図 (急傾斜地の崩壊に伴う土石などの堆積により 建築物の地上部に作用すると想定される力) <力区分:堆積>	土砂災害防止法施行令第二条の基準に該当する区域			N 縮尺 1:1,000	自然現象の種類	急傾斜地の崩壊	箇所番号	II-102K2018
	土砂災害防止法施行令第三条の基準に該当する区域	土石等の堆積の高さが3mを超える区域			告示番号		箇所名	横田13
		それ以外の区域			告示年月日		所在地	山武市横田
