土砂災害警戒区域等の指定の告示に係る図書(様式1)

様式1(急)
土砂災害警戒区域・土砂災害特別警戒区域
位置図

自然現象の種類	急傾斜地の崩壊
箇所番号	Ⅱ-102K2020
箇所名	横田15
所在地	山武市横田、実門

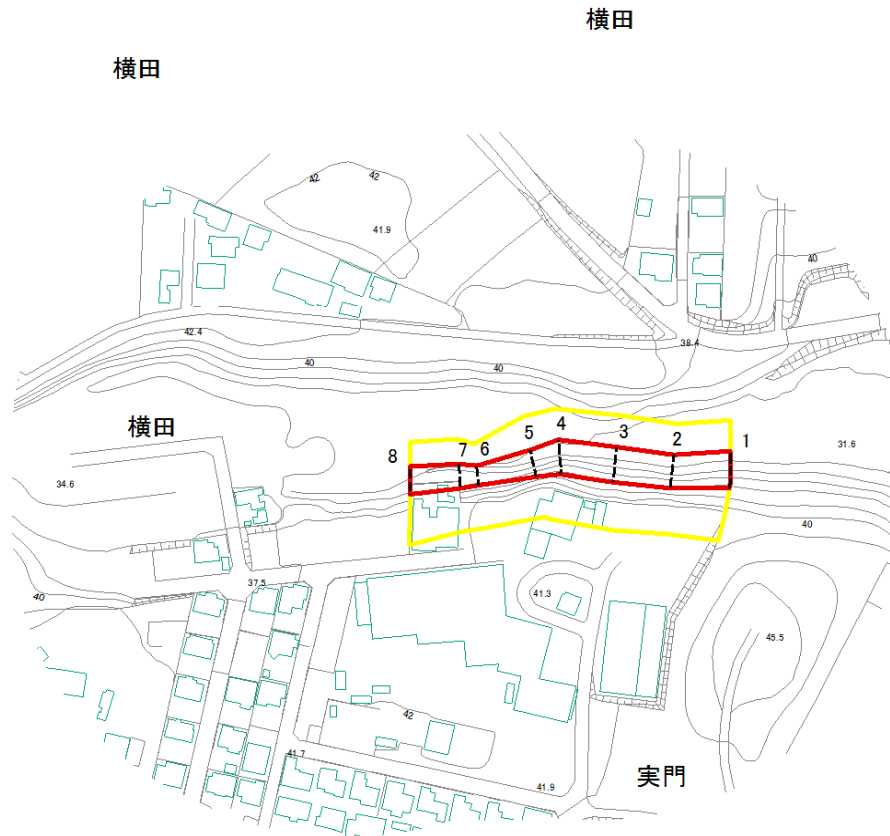
図中の数字は横断測線番号を示す

様式2(急) 土砂災害警戒区域・土砂災害特別警戒区域 区域図(その1)	土砂災害防止法施行令第二条の基準に該当する区域			N 縮尺 1:2,500	自然現象の種類	急傾斜地の崩壊	箇所番号	II-102K2020
	土砂災害防止法施行令第三条の基準に該当する区域	土石等の(移動)高さが1m以下の場合、 土石等の移動による力が100kN/m ² を超える区域			告示番号		箇所名	横田15
		土石等の堆積の高さが3mを超える区域			告示年月日		所在地	山武市横田、実門
		それ以外の区域

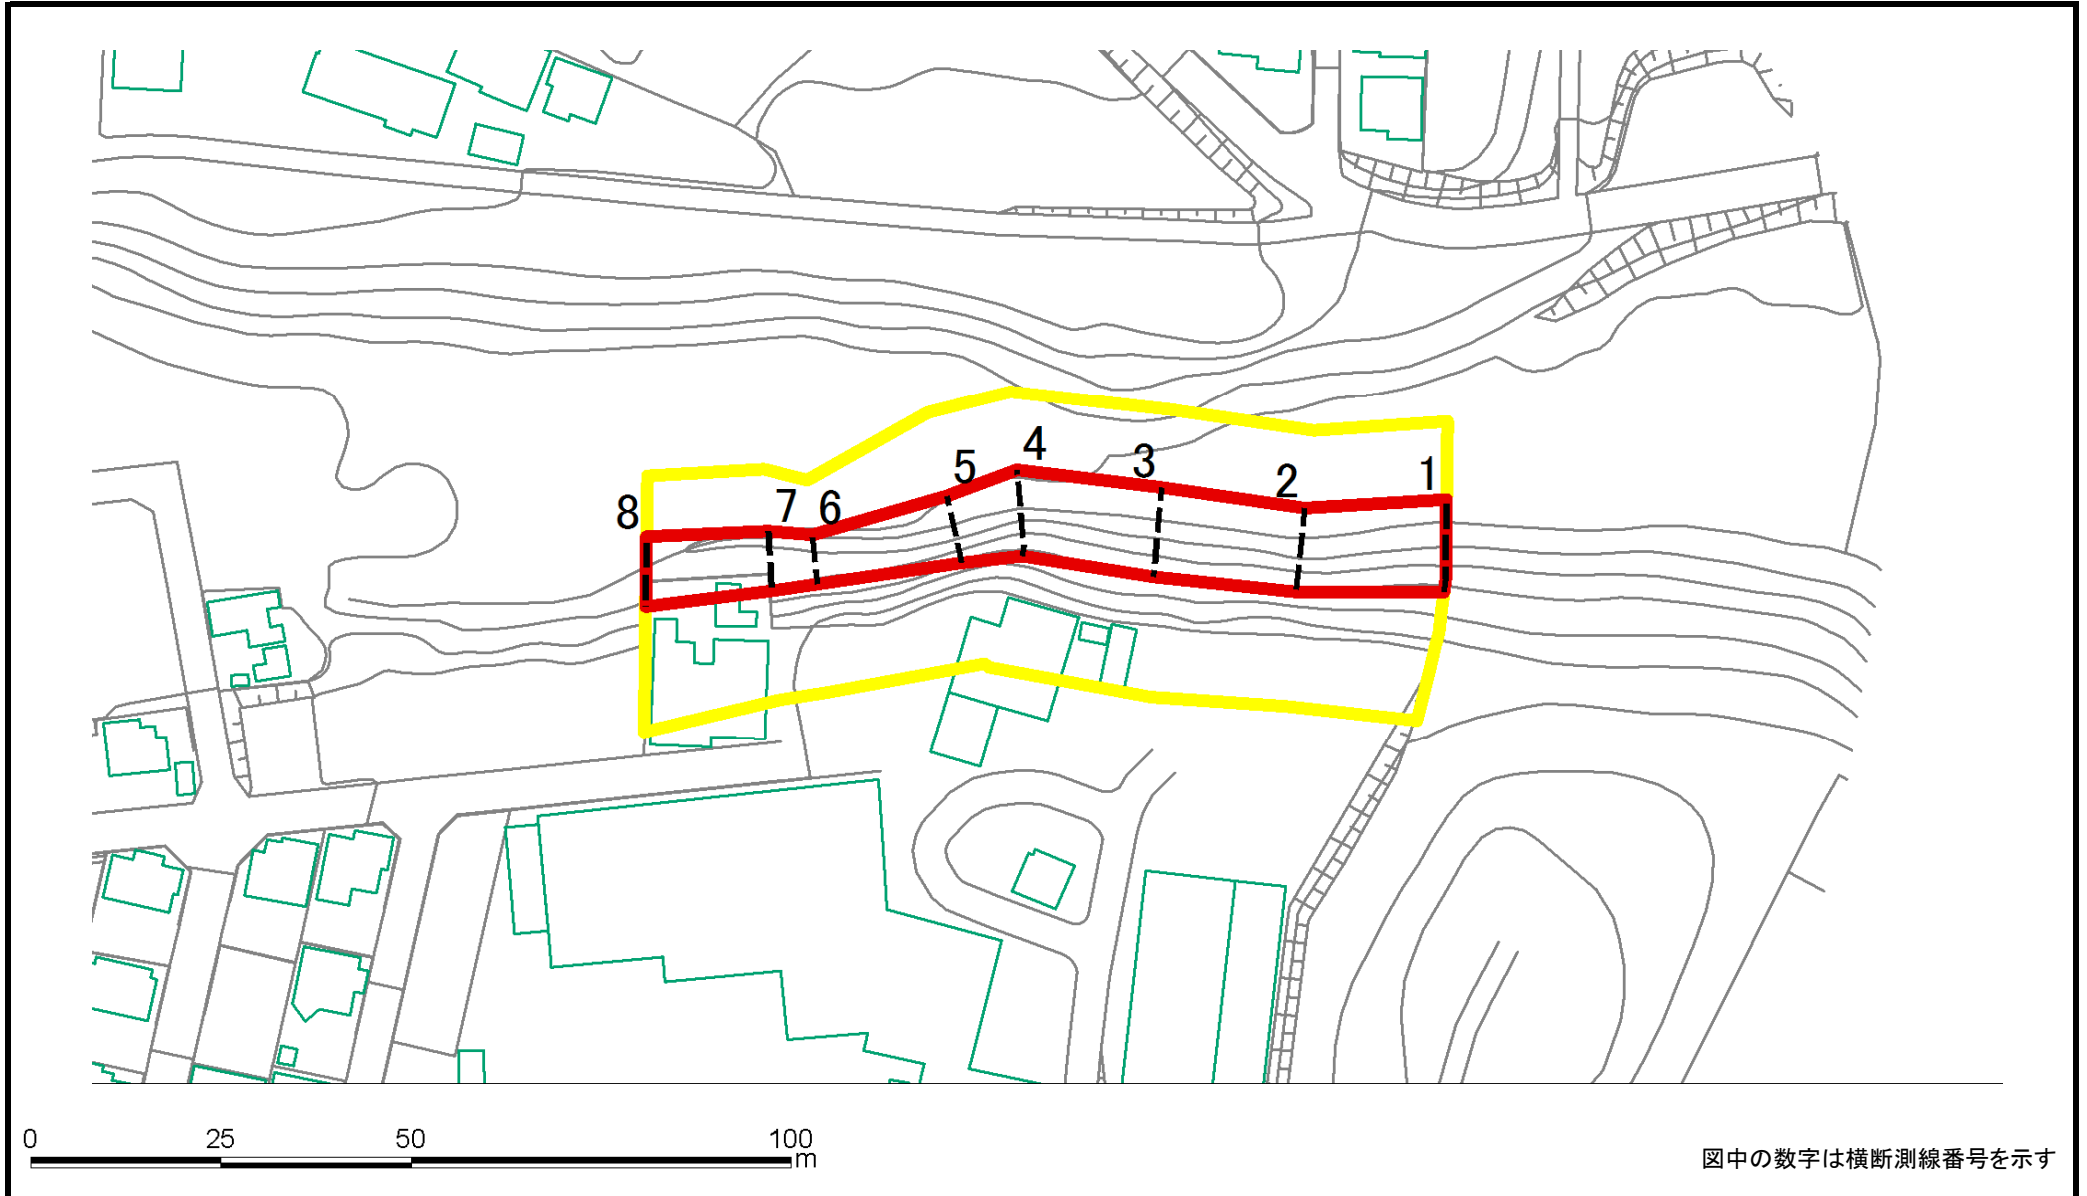
様式2(急) 土砂災害警戒区域・土砂災害特別警戒区域 区域図(参考図)	土砂災害防止法施行令第二条の基準に該当する区域		N 縮尺 1:1,000	自然現象の種類	急傾斜地の崩壊	箇所番号	II-102K2020
	土砂災害防止法施行令第三条の基準に該当する区域			告示番号		箇所名	横田15
	土砂等の(移動)高さが1m以下の場合、土砂等の移動による力が100kN/m ² を超える区域			告示年月日		所在地	山武市横田、実門
	土砂等の堆積の高さが3mを超える区域						
	それ以外の区域

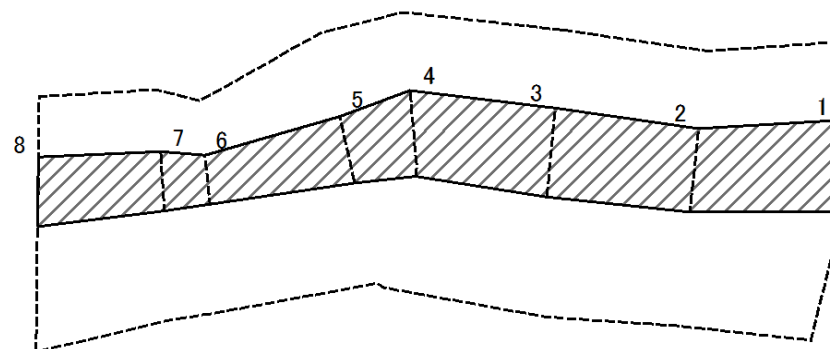
図中の数字は横断測線番号を示す

様式2-1(急) 土砂災害特別警戒区域の区域区分図 (急傾斜地の崩壊に伴う土石などの移動により 建築物の地上部に作用すると想定される力) <力区分:移動>	土砂災害防止法施行令第二条の基準に該当する区域			N 縮尺 1:1,000	自然現象の種類	急傾斜地の崩壊	箇所番号	II-102K2020
	土砂災害防止法施行令第三条の基準に該当する区域	土石等の(移動)高さが1m以下の場合、 土石等の移動による力が100kN/m ² を超える区域			告示番号		箇所名	横田15
	それ以外の区域				告示年月日		所在地	山武市横田、実門

横断測線の区間	土石等の移動により建築物の地上部に作用すると想定される力				土石等の堆積により建築物の地上部に作用すると想定される力			
	土石等の(移動)高さが1m以下の場合、土石等の移動による力が100kN/m ² を超える区域		それ以外の区域		土石等の堆積の高さが3mを超える区域		それ以外の区域	
	力の大きさのうち最大のもの(kN/m ²)	土石等の高さ(m)	力の大きさのうち最大のもの(kN/m ²)	土石等の高さ(m)	力の大きさのうち最大のもの(kN/m ²)	土石等の高さ(m)	力の大きさのうち最大のもの(kN/m ²)	土石等の高さ(m)
1 ~ 2	-	-	89.52	1.00	-	-	9.62	1.80
2 ~ 3	-	-	90.90	1.00	-	-	9.62	1.80
3 ~ 4	-	-	90.90	1.00	-	-	9.49	1.77
4 ~ 5	-	-	90.45	1.00	-	-	11.03	2.06
5 ~ 6	-	-	76.70	1.00	-	-	11.03	2.06
6 ~ 7	-	-	74.16	1.00	-	-	10.25	1.91
7 ~ 8	-	-	78.39	1.00	-	-	10.19	1.90

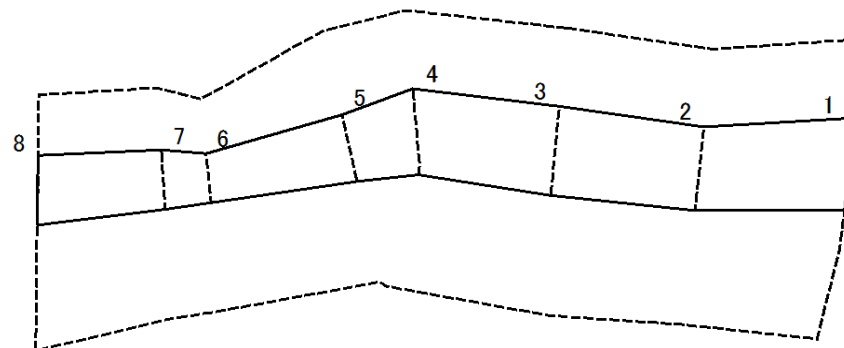
図中の数字は横断測線番号を示す

様式2-2(急) 土砂災害特別警戒区域の区域区分図 (急傾斜地の崩壊に伴う土石などの堆積により 建築物の地上部に作用すると想定される力) <力区分:堆積>	土砂災害防止法施行令第二条の基準に該当する区域			N 縮尺 1:1,000	自然現象の種類	急傾斜地の崩壊	箇所番号	II-102K2020
	土砂災害防止法施行令第三条の基準に該当する区域	土石等の堆積の高さが3mを超える区域			告示番号		箇所名	横田15
		それ以外の区域			告示年月日		所在地	山武市横田、実門
