土砂災害警戒区域等の指定の告示に係る図書(様式1)

様式1(急)
土砂災害警戒区域・土砂災害特別警戒区域
位置図

| 箇所番号 | Ⅱ-102K2095 |
| 箇所名 | 埴谷38 |

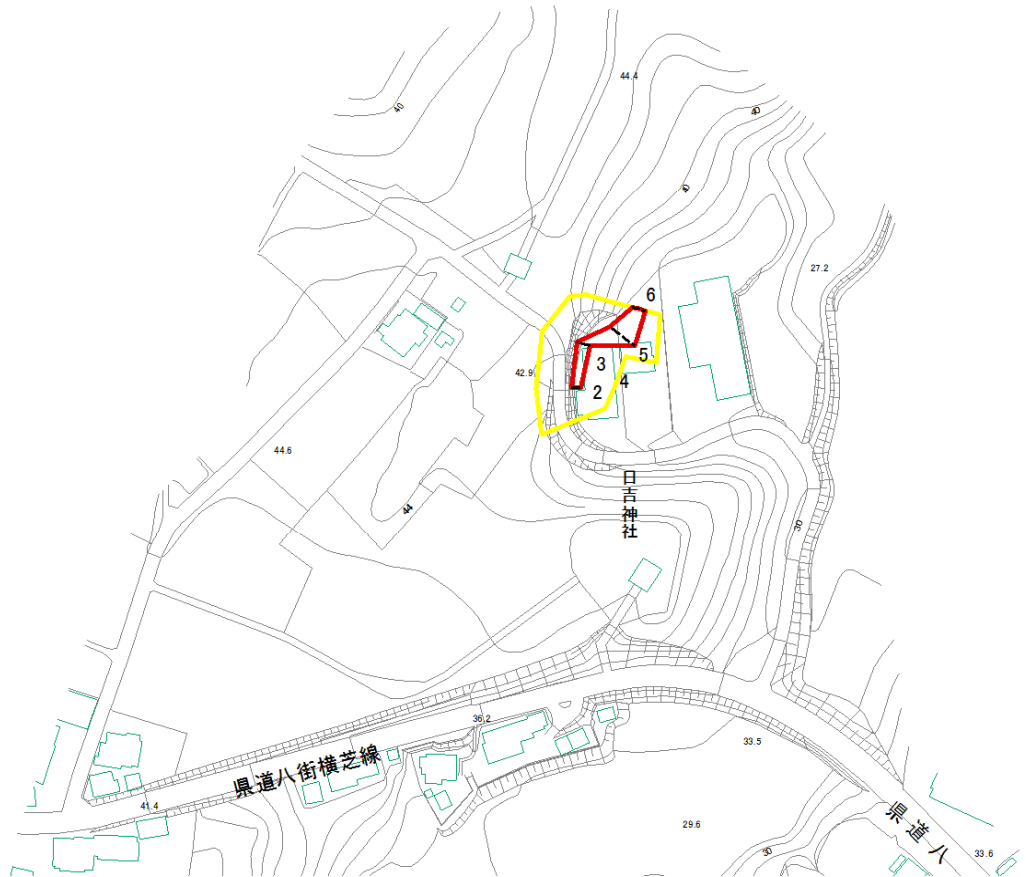
図中の数字は横断測線番号を示す

| 様式2(急) 土砂災害警戒区域・土砂災害特別警戒区域 区域図(その1) | 土砂災害防止法施行令第二条の基準に該当する区域 | | | N 縮尺 1:2,500 | 自然現象の種類 | 急傾斜地の崩壊 | 箇所番号 | II-102K2095 |

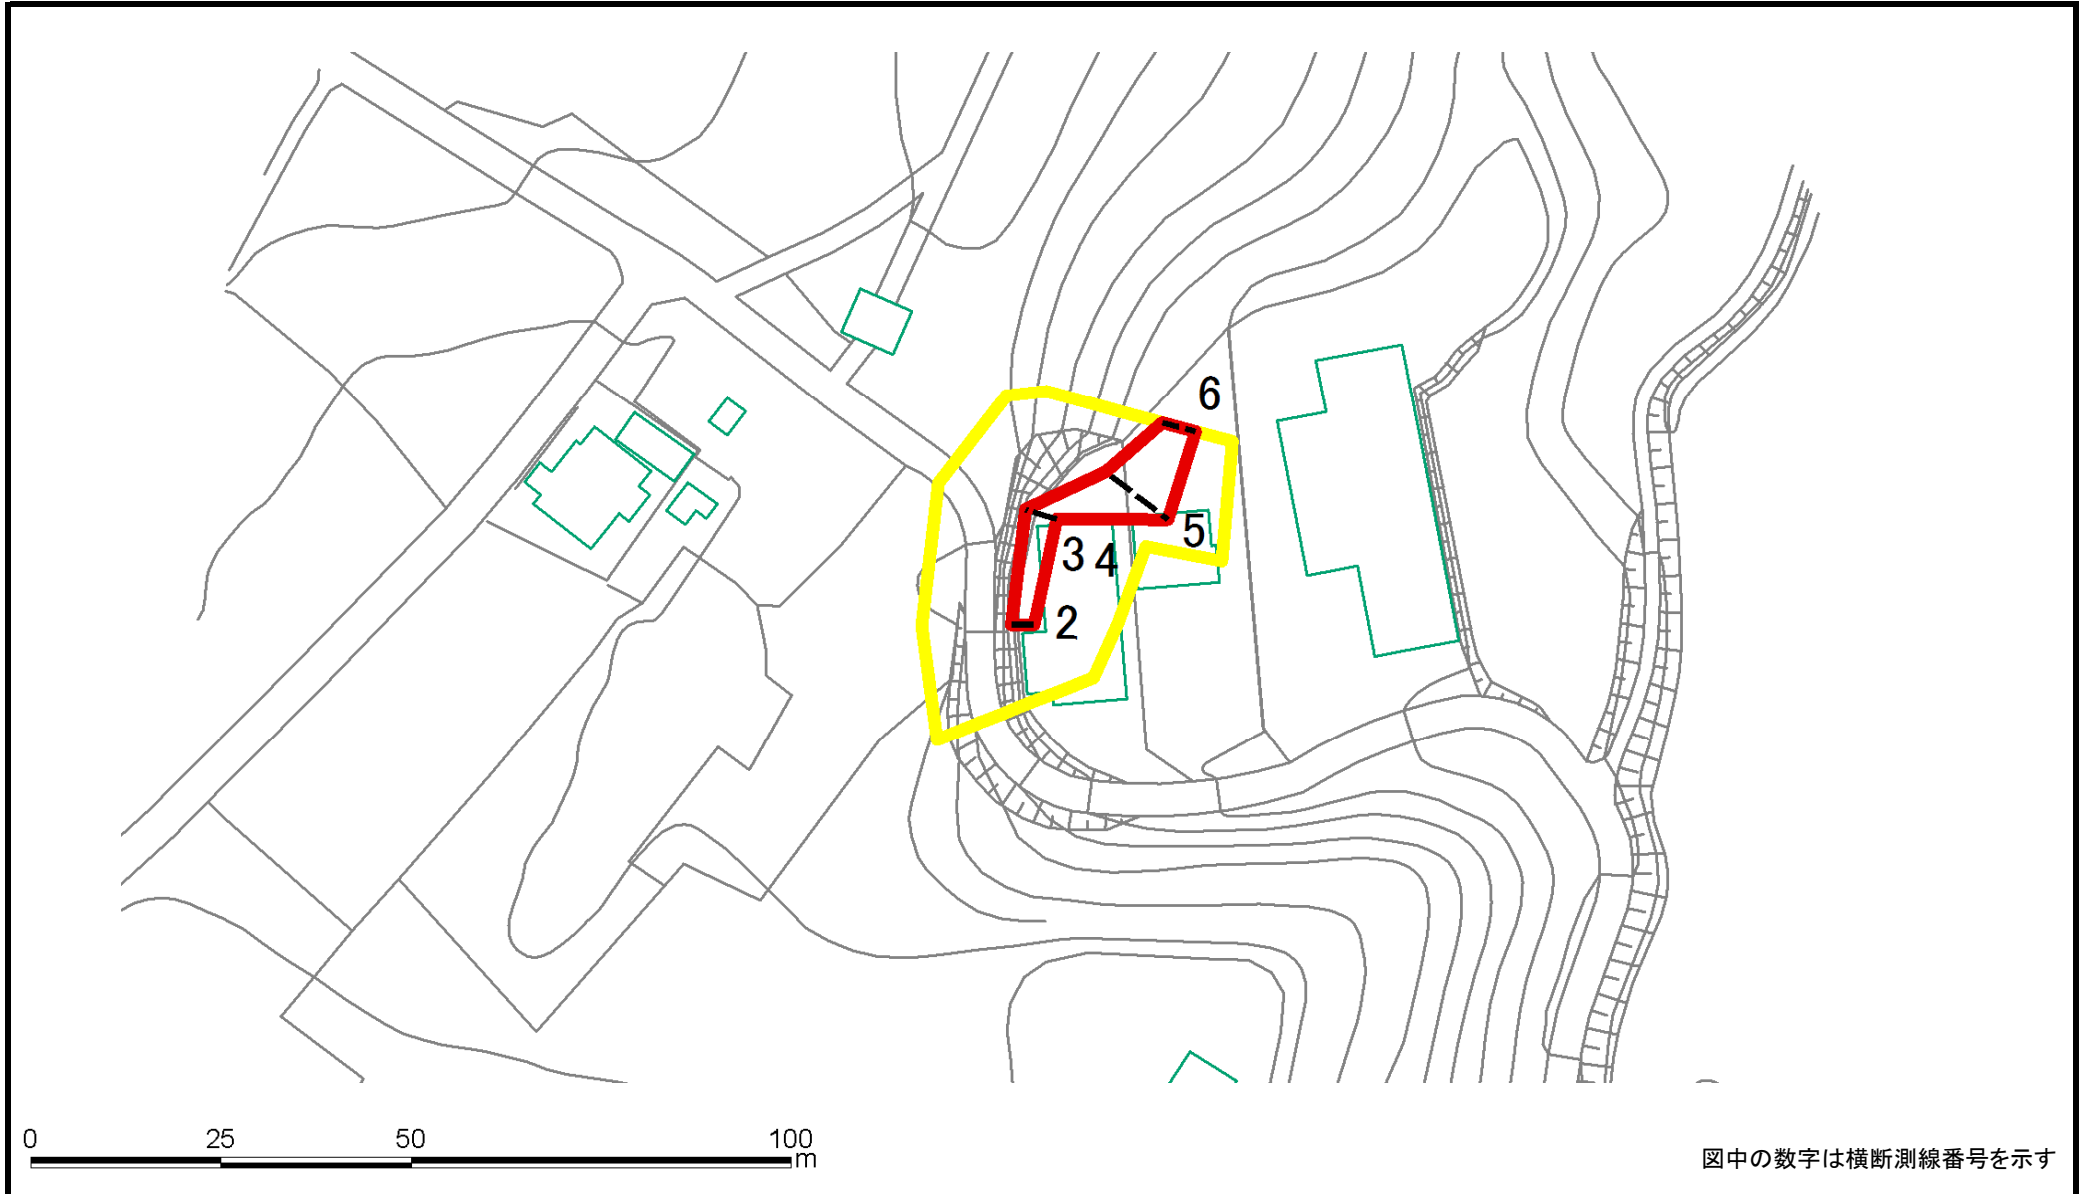
図中の数字は横断測線番号を示す

| 様式2(急) 土砂災害警戒区域・土砂災害特別警戒区域 区域図(参考図) | 土砂災害防止法施行令第二条の基準に該当する区域 | | N 縮尺 1:1,000 | 自然現象の種類 | 急傾斜地の崩壊 | 箇所番号 | II-102K2095 |

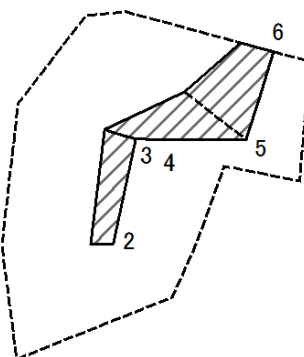
図中の数字は横断測線番号を示す

| 様式2-1(急) 土砂災害特別警戒区域の区域区分図 (急傾斜地の崩壊に伴う土石などの移動により 建築物の地上部に作用すると想定される力) <力区分:移動> | 土砂災害防止法施行令第二条の基準に該当する区域 | | | N 縮尺 1:1,000 | 自然現象の種類 | 急傾斜地の崩壊 | 箇所番号 | II-102K2095 |

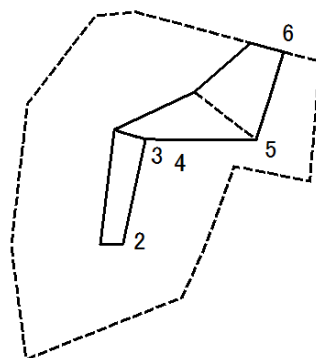
図中の数字は横断測線番号を示す

| 様式2-2(急) 土砂災害特別警戒区域の区域区分図 (急傾斜地の崩壊に伴う土石などの堆積により 建築物の地上部に作用すると想定される力) <力区分:堆積> | 土砂災害防止法施行令第二条の基準に該当する区域 | | | N 縮尺 1:1,000 | 自然現象の種類 | 急傾斜地の崩壊 | 箇所番号 | II-102K2095 |
