土砂災害警戒区域等の指定の告示に係る図書（様式1）

様式1(急)
土砂災害警戒区域・土砂災害特別警戒区域
位置図

| 箇所名 | 東浪見5 |
| 所在地 | 長生郡一宮町東浪見 |

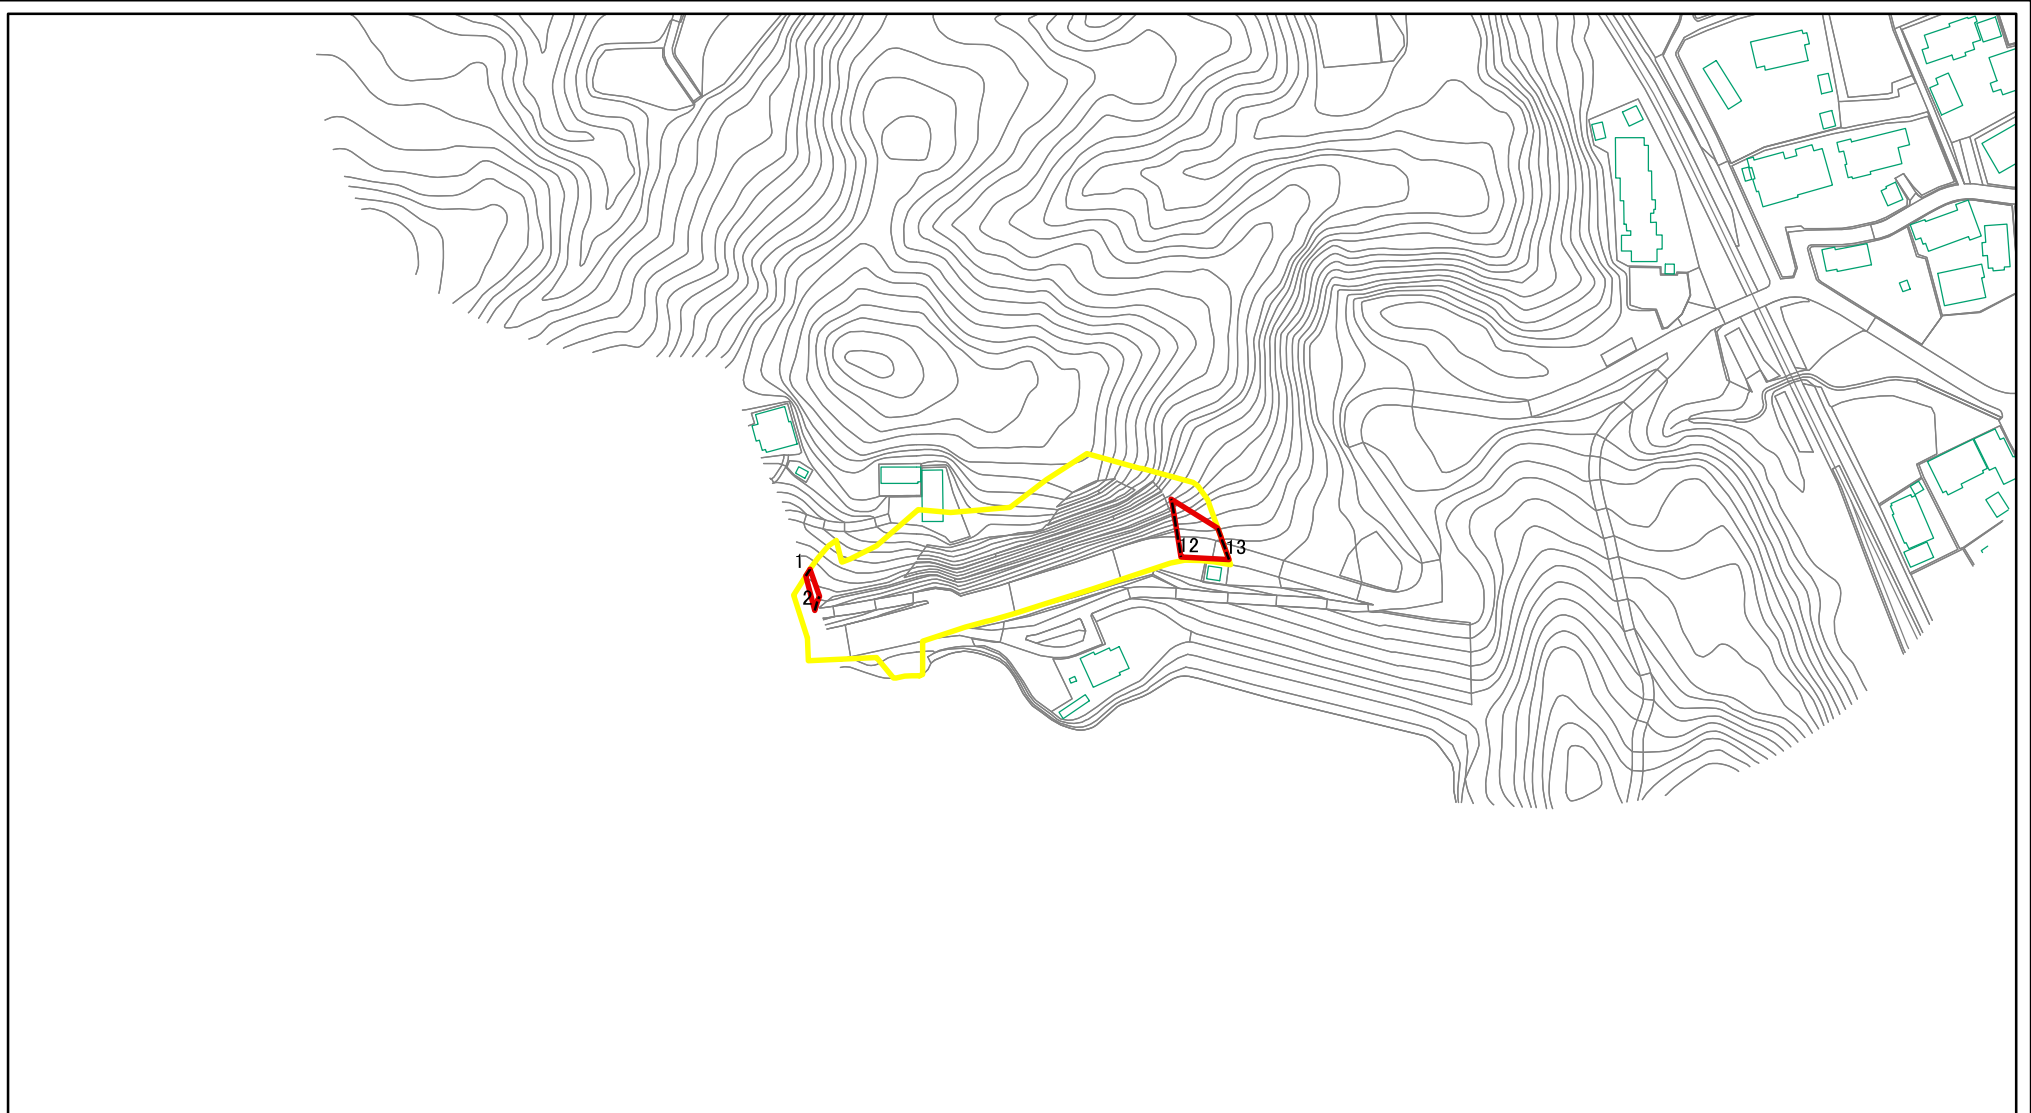
様式2(急)
土砂災害警戒区域・土砂災害特別警戒区域
区域図(その1)

図中の数字は横断測線番号を示す

| 土砂等の(移動)高さが1m以下の場合、土砂等の移動による力が100kN/mを超える区域 | |
| 土砂等の堆積の高さが3mを超える区域 | |

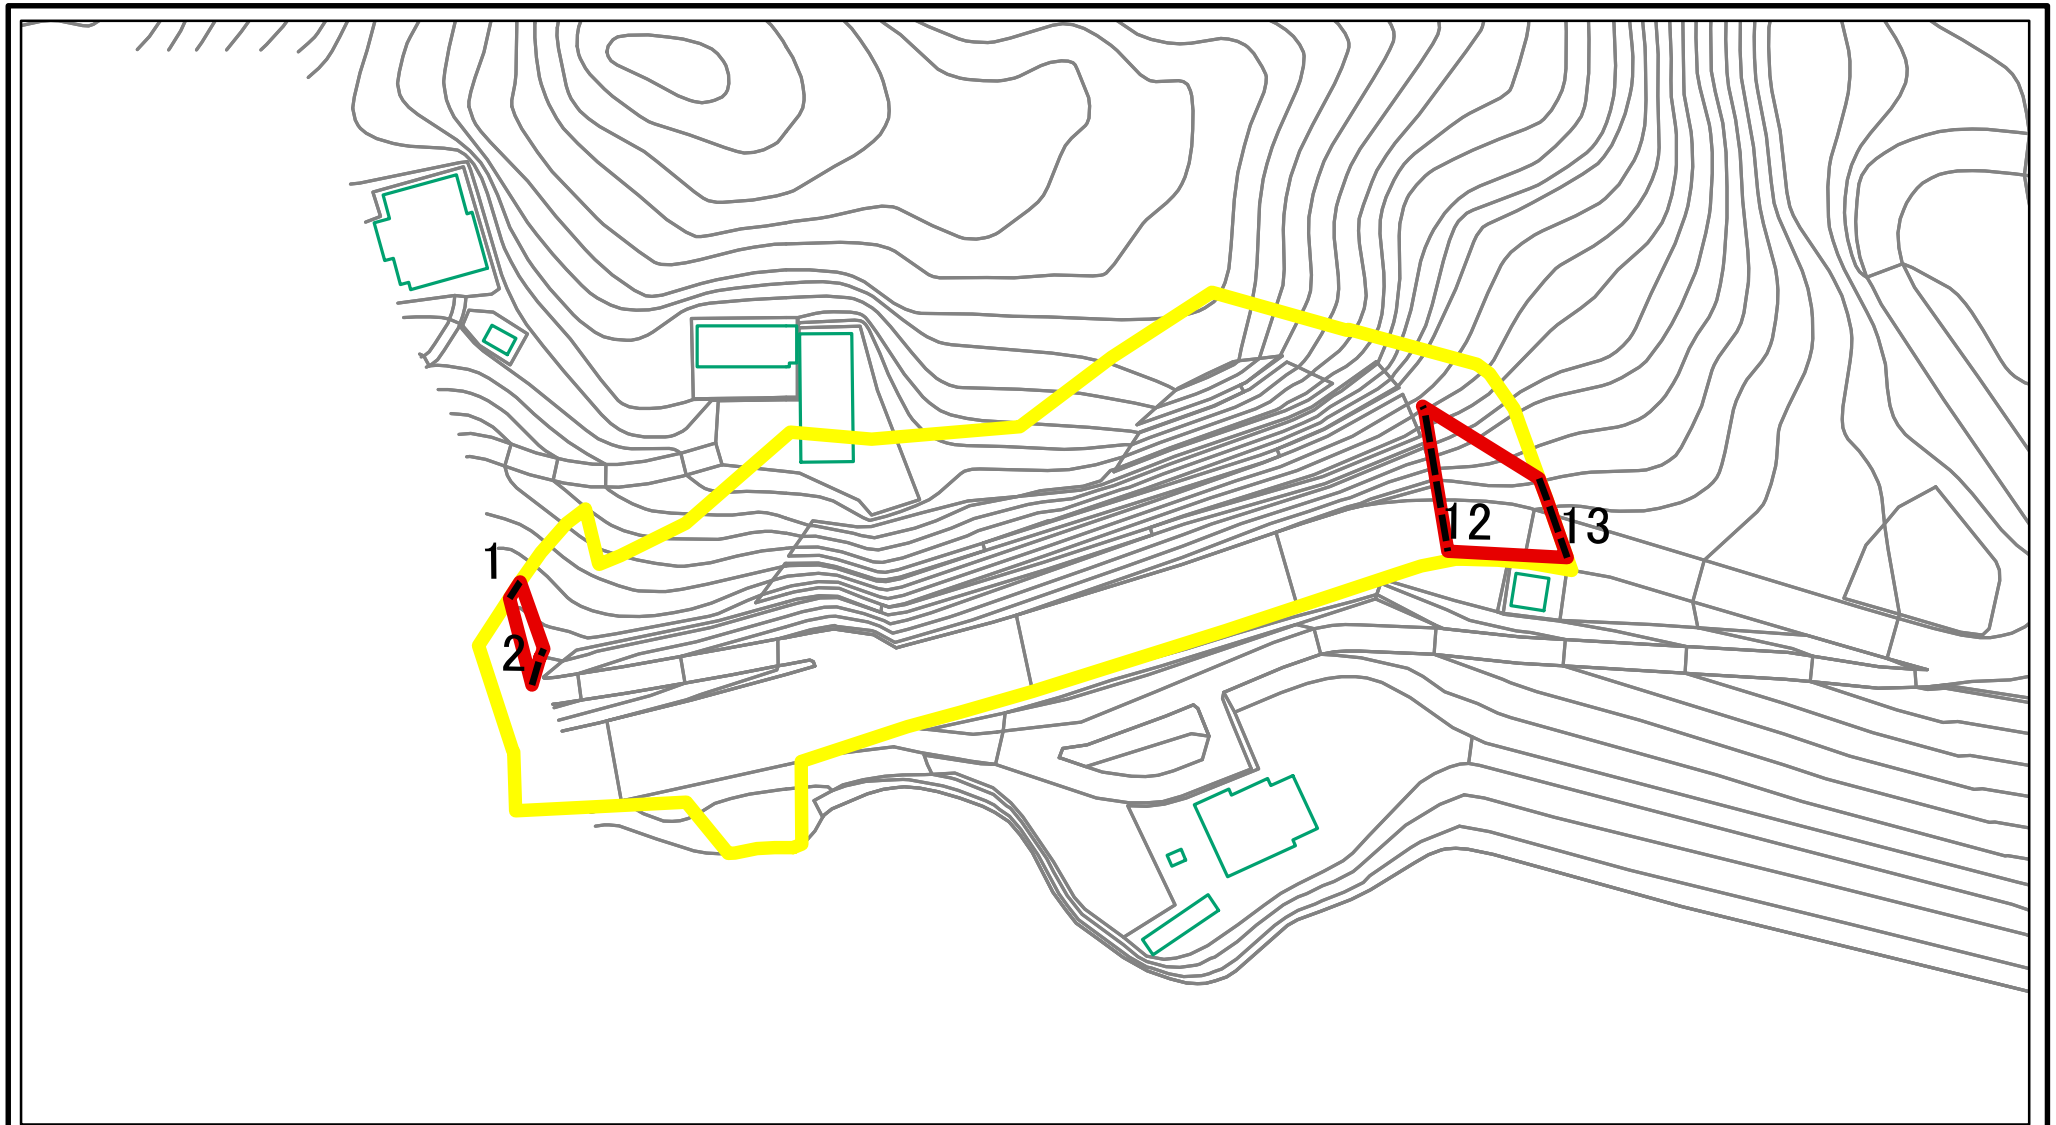
土砂災害警戒区域等の指定の告示に係る図書(様式2)参考図

図中の数字は横断測線番号を示す

| | 土砂等の(移動)高さが1m以下の場合、土砂等の移動による力が100kN/m ² を超える区域 | | 告示年月日 | 令和5年9月8日 | 所在地 | 長生郡一宮町東浪見 | |
| | 土砂等の堆積の高さが3mを超える区域 それ以外の区域 | | | | | | |

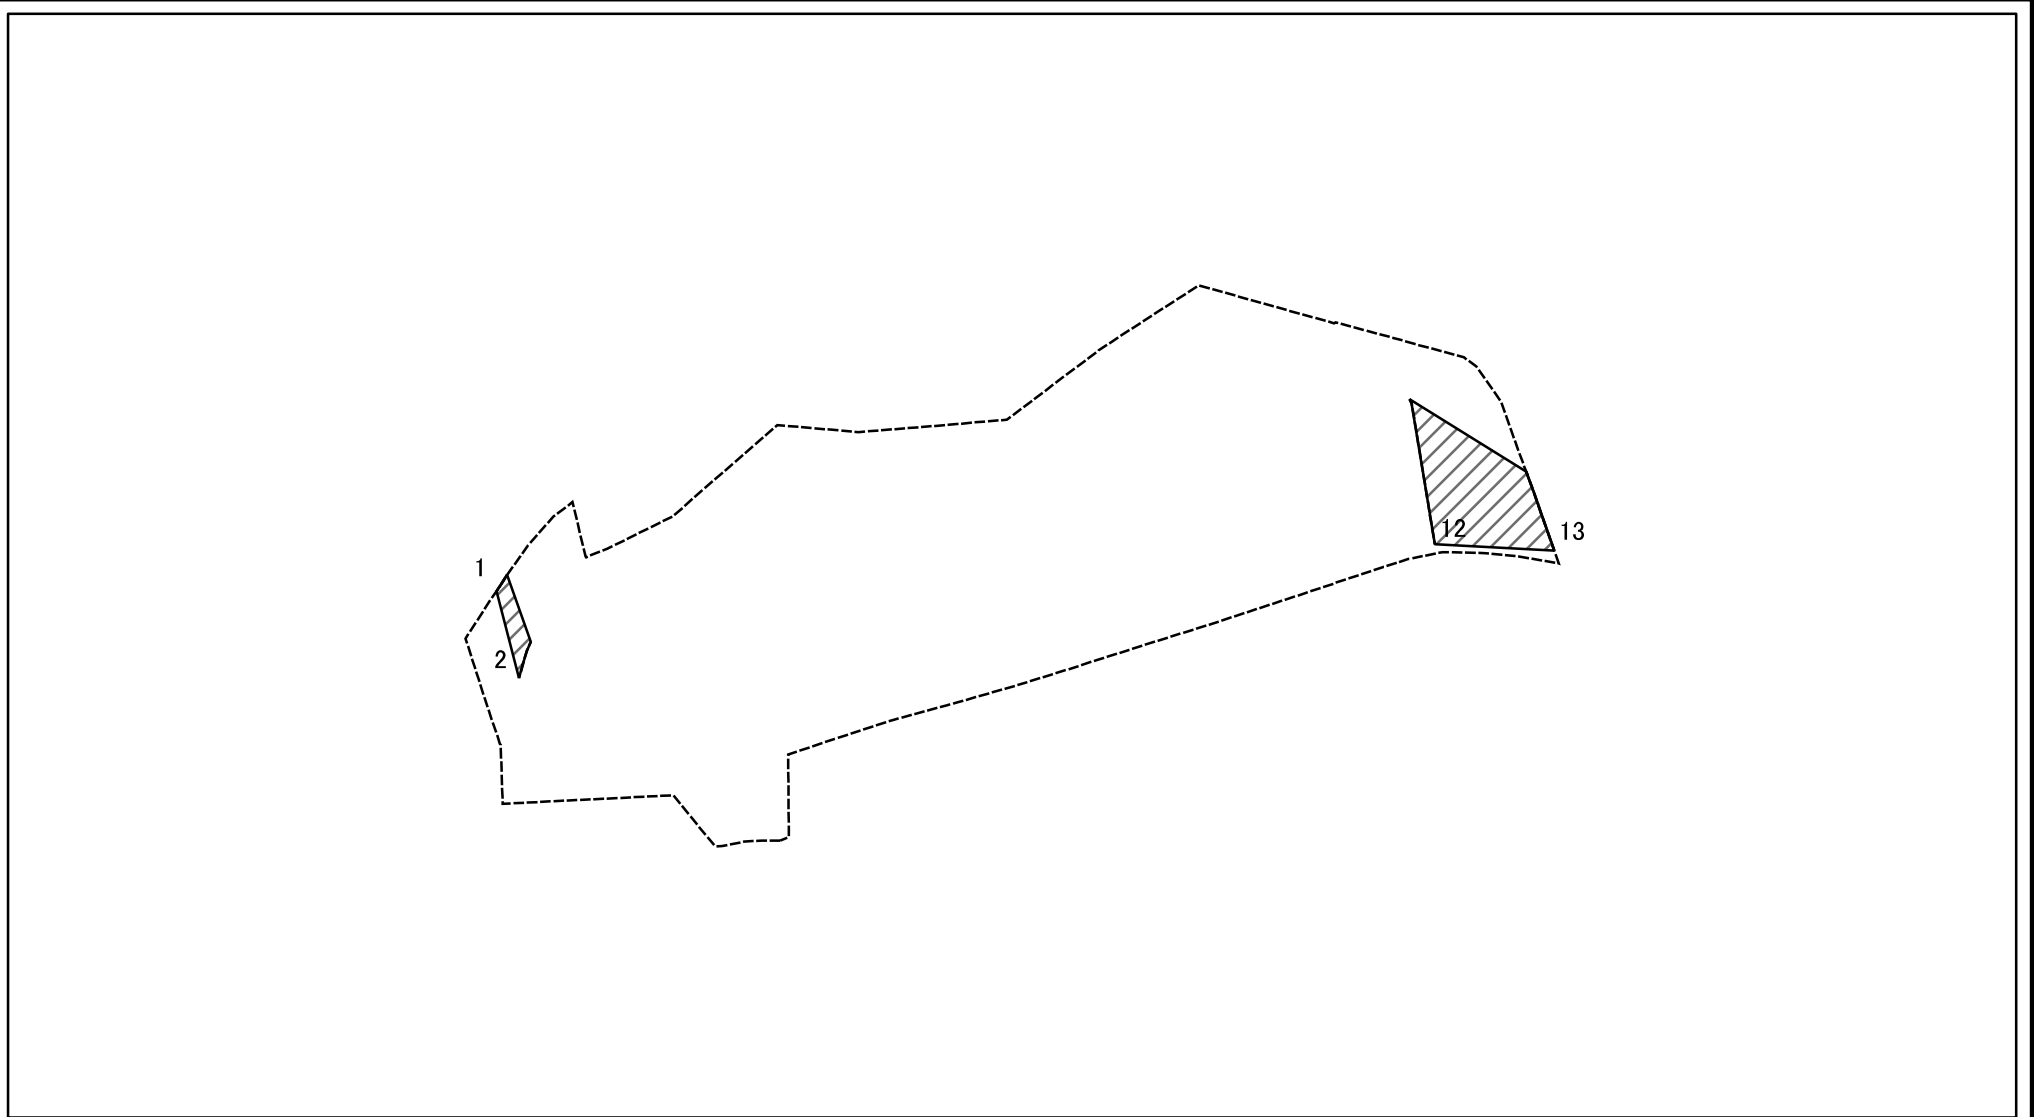
土砂災害警戒区域等の指定の告示に係る図書(様式2-1)

図中の数字は横断測線番号を示す

| 様式2-1(急) 土砂災害特別警戒区域の区域区分図 (急傾斜地の崩壊に伴う土石等の移動により 建築物の地上部に作用すると想定される力) <力区分:移動> | 土砂災害防止法施行令第二条の基準に該当する区域 | | | N 縮尺 1:1,000 | 自然現象の種類 | 急傾斜地の崩壊 | 箇所番号 | II-112K2045 |
| | 土砂災害防止法施行令第三条の基準に該当する区域 | 土石等の(移動)高さが1m以下の場合、土石等の移動による力が100kN/m ² を超える区域 | | | 告示番号 | 千葉県告示第351号 千葉県告示第352号 | 箇所名 | 東浪見5 |

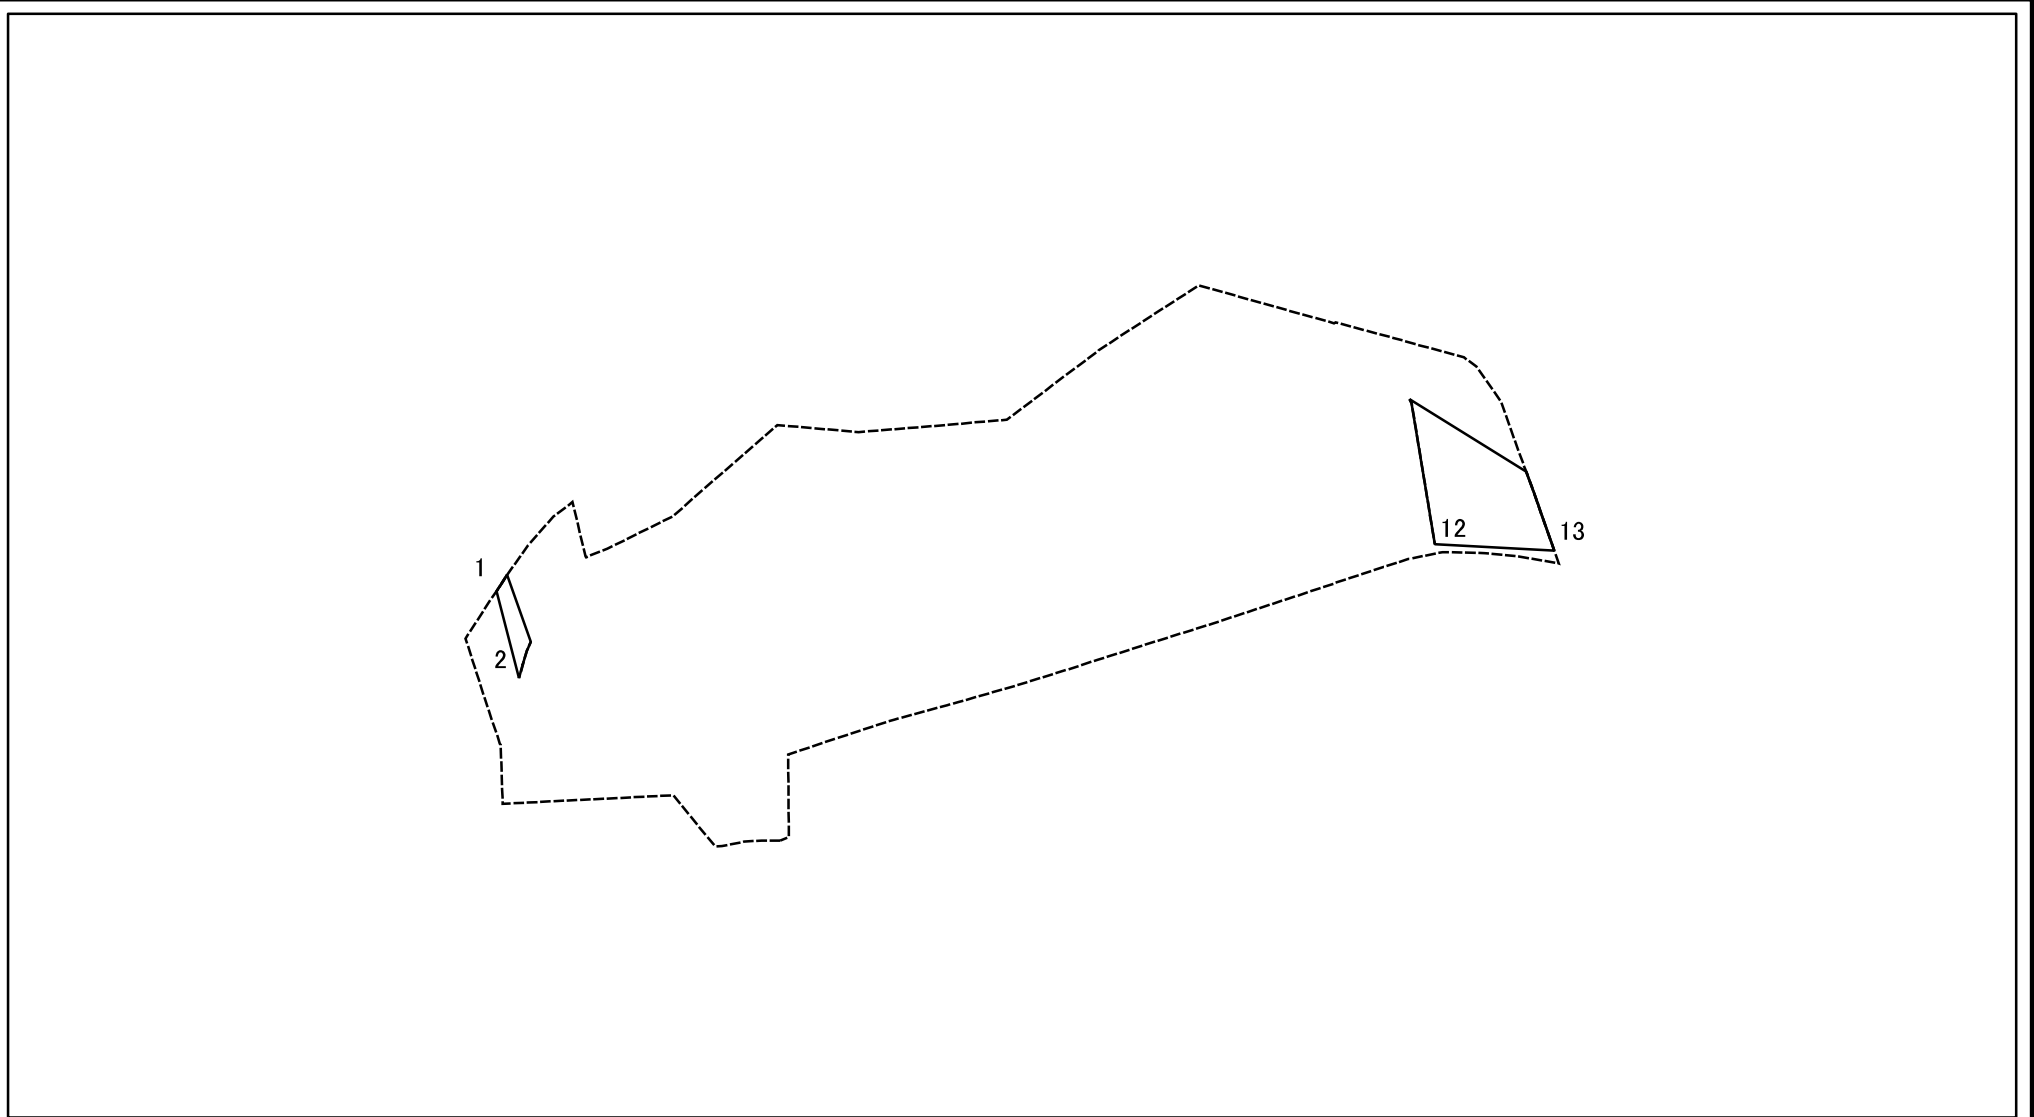
土砂災害警戒区域等の指定の告示に係る図書(様式2-2)

図中の数字は横断測線番号を示す

| 様式2-2(急) 土砂災害特別警戒区域の区域区分図 (急傾斜地の崩壊に伴う土石等の堆積により 建築物の地上部に作用すると想定される力) <力区分:堆積> | 土砂災害防止法施行令第二条の基準に該当する区域 | | | N 縮尺 1:1,000 | 自然現象の種類 | 急傾斜地の崩壊 | 箇所番号 | II-112K2045 |
| | 土砂災害防止法施行令第三条の基準に該当する区域 | 土石等の堆積の高さが3mを超える区域 | | | 告示番号 | 千葉県告示第351号 千葉県告示第352号 | 箇所名 | 東浪見5 |
