土砂災害警戒区域等の指定の告示に係る図書(様式1)

様式1(急) 土砂災害警戒区域・土砂災害特別警戒区域 位置図	自然現象の種類	急傾斜地の崩壊
	箇所番号	Ⅱ-113K2067
	箇所名	大上58
	所在地	長生郡睦沢町大上

様式2(急) 土砂災害警戒区域・土砂災害特別警戒区域 区域図	土砂災害防止法施行令第二条の基準に該当する区域		N 縮尺 1:2,500	自然現象の種類	急傾斜地の崩壊	箇所番号	II-113K2067
	土砂災害防止法施行令第三条の基準に該当する区域			告示番号		箇所名	大上58
	それ以外の区域			告示年月日		所在地	長生郡睦沢町大上

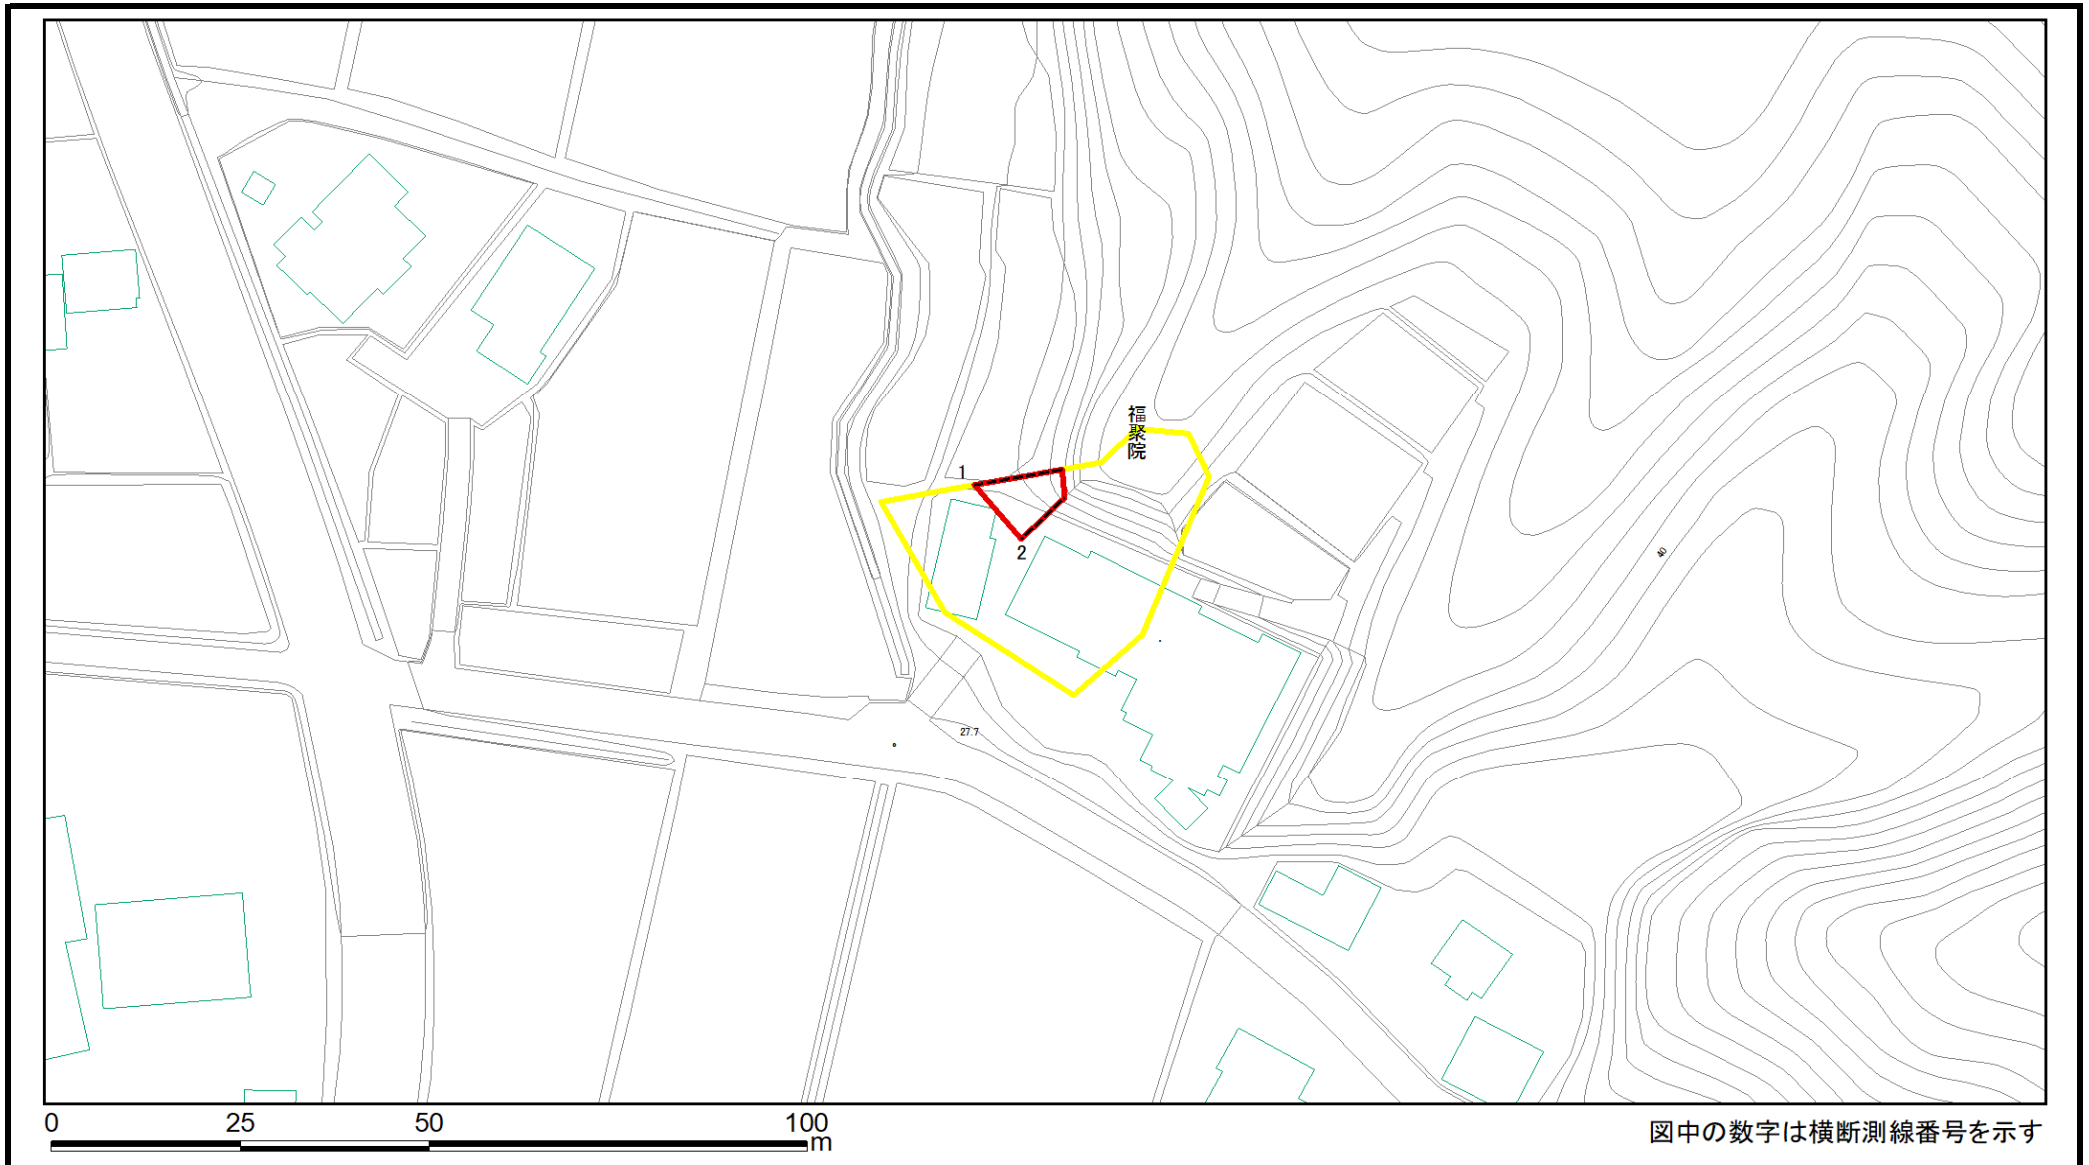
様式2(急) 土砂災害警戒区域・土砂災害特別警戒区域図(参考図)	土砂災害防止法施行令第二条の基準に該当する区域		N 縮尺 1:1,000	自然現象の種類	急傾斜地の崩壊	箇所番号	II-113K2067
	土砂災害防止法施行令第三条の基準に該当する区域			告示番号		箇所名	大上58
	それ以外の区域			告示年月日		所在地	長生郡睦沢町大上

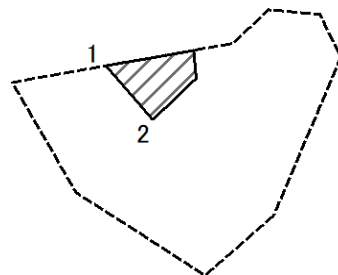
図中の数字は横断測線番号を示す

様式2-1(急) 土砂災害特別警戒区域の区域区分図 (急傾斜地の崩壊に伴う土石などの移動により 建築物の地上部に作用すると想定される力)	土砂災害防止法施行令第二条の基準に該当する区域			N 縮尺 1:1,000	自然現象の種類	急傾斜地の崩壊	箇所番号	II-113K2067
	土砂災害防止法施行令第三条の基準に該当する区域	土石等の(移動)高さが1m以下の場合、 土石等の移動による力が100kN/m ² を超える区域			告示番号		箇所名	大上58
		それ以外の区域			告示年月日		所在地	長生郡睦沢町大上

横断測線の区間	土石等の移動により建築物の地上部に作用すると想定される力				土石等の堆積により建築物の地上部に作用すると想定される力				横断測線の区間	土石等の移動により建築物の地上部に作用すると想定される力				土石等の堆積により建築物の地上部に作用すると想定される力			
	土石等の(移動)高さが1m以下の場合、土石等の移動による力が100kN/m ² を超える区域		それ以外の区域		土石等の堆積の高さが3mを超える区域		それ以外の区域			土石等の(移動)高さが1m以下の場合、土石等の移動による力が100kN/m ² を超える区域		それ以外の区域		土石等の堆積の高さが3mを超える区域		それ以外の区域	
	力の大きさのうち最大のもの(kN/m ²)	土石等の高さ(m)	力の大きさのうち最大のもの(kN/m ²)	土石等の高さ(m)	力の大きさのうち最大のもの(kN/m ²)	土石等の高さ(m)	力の大きさのうち最大のもの(kN/m ²)	土石等の高さ(m)		力の大きさのうち最大のもの(kN/m ²)	土石等の高さ(m)	力の大きさのうち最大のもの(kN/m ²)	土石等の高さ(m)	力の大きさのうち最大のもの(kN/m ²)	土石等の高さ(m)	力の大きさのうち最大のもの(kN/m ²)	土石等の高さ(m)
1 ~ 2	-	-	89.18	1.00	-	-	12.29	2.30									
2 ~ 3	-	-	-	-	-	-	-	-									
3 ~ 4	-	-	-	-	-	-	-	-									
4 ~ 5	-	-	-	-	-	-	-	-

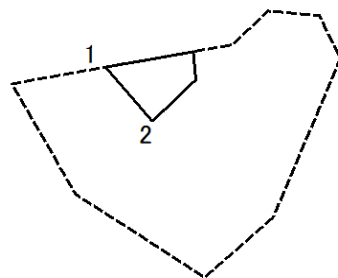
図中の数字は横断測線番号を示す

様式2-2(急) 土砂災害特別警戒区域の区域区分図 (急傾斜地の崩壊に伴う土石などの堆積により 建築物の地上部に作用すると想定される力)	土砂災害防止法施行令第二条の基準に該当する区域			N 縮尺 1:1,000	自然現象の種類	急傾斜地の崩壊	箇所番号	II-113K2067
	土砂災害防止法施行令第三条の基準に該当する区域	土石等の堆積の高さが3mを超える区域			告示番号		箇所名	大上58
		それ以外の区域			告示年月日		所在地	長生郡睦沢町大上
