# 土砂災害警戒区域等の指定の告示に係る図書(様式1)

Ⅱ-113K2083

長楽寺11

長生郡睦沢町長楽寺

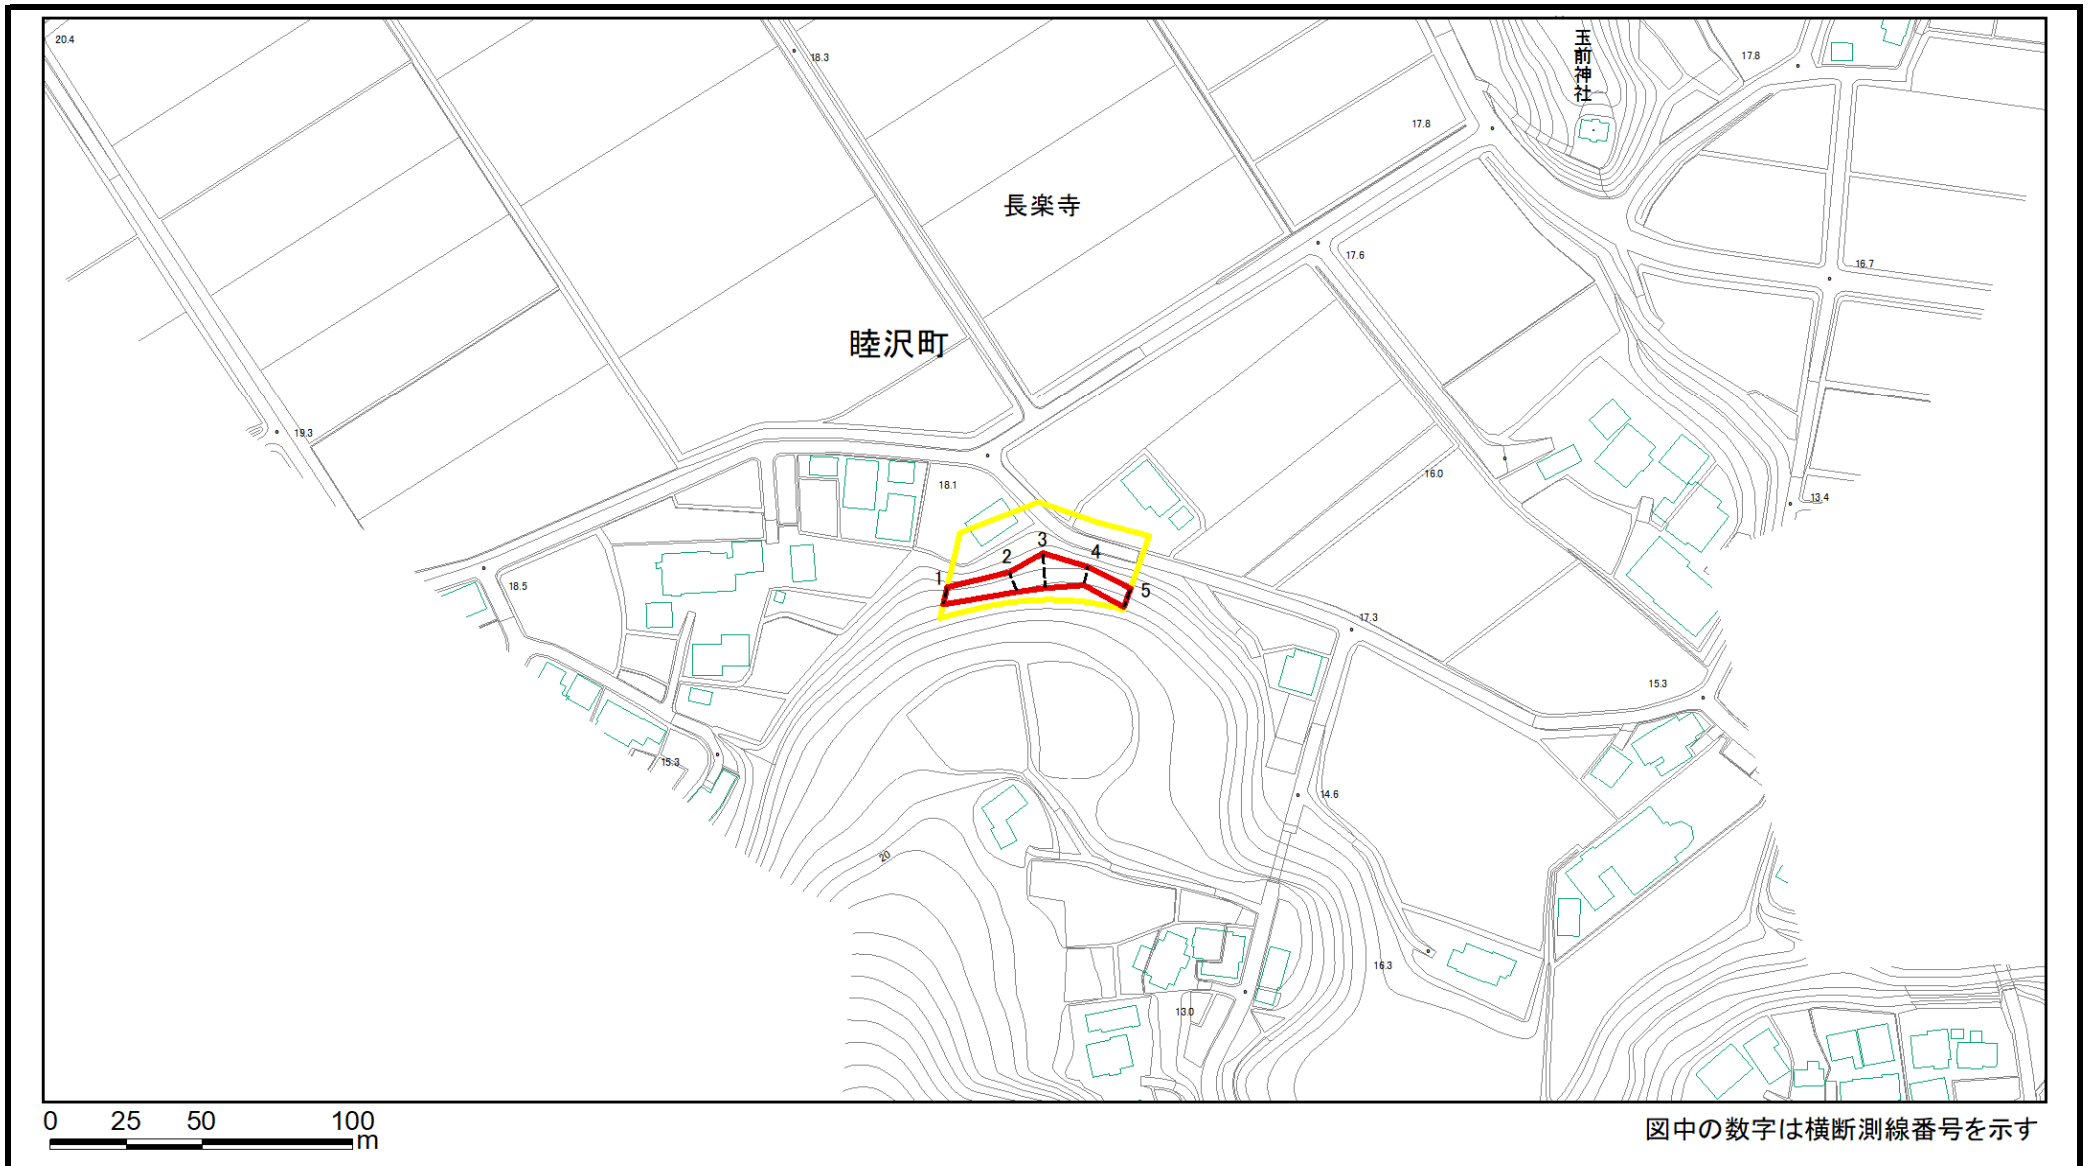
# 土砂災害警戒区域等の指定の告示に係る図書(様式2)

様式2(急) 土砂災害警戒区域・土砂災害特別警戒区域 区域図	土砂災害防止法施行令第二条の基準に該当する区域		N 縮尺 1:2,500	自然現象の種類	急傾斜地の崩壊	箇所番号	II-113K2083
	土砂災害防止法施行令第三条の基準に該当する区域			告示番号		箇所名	長楽寺11
			告示年月日		所在地	長生郡睦沢町長楽寺

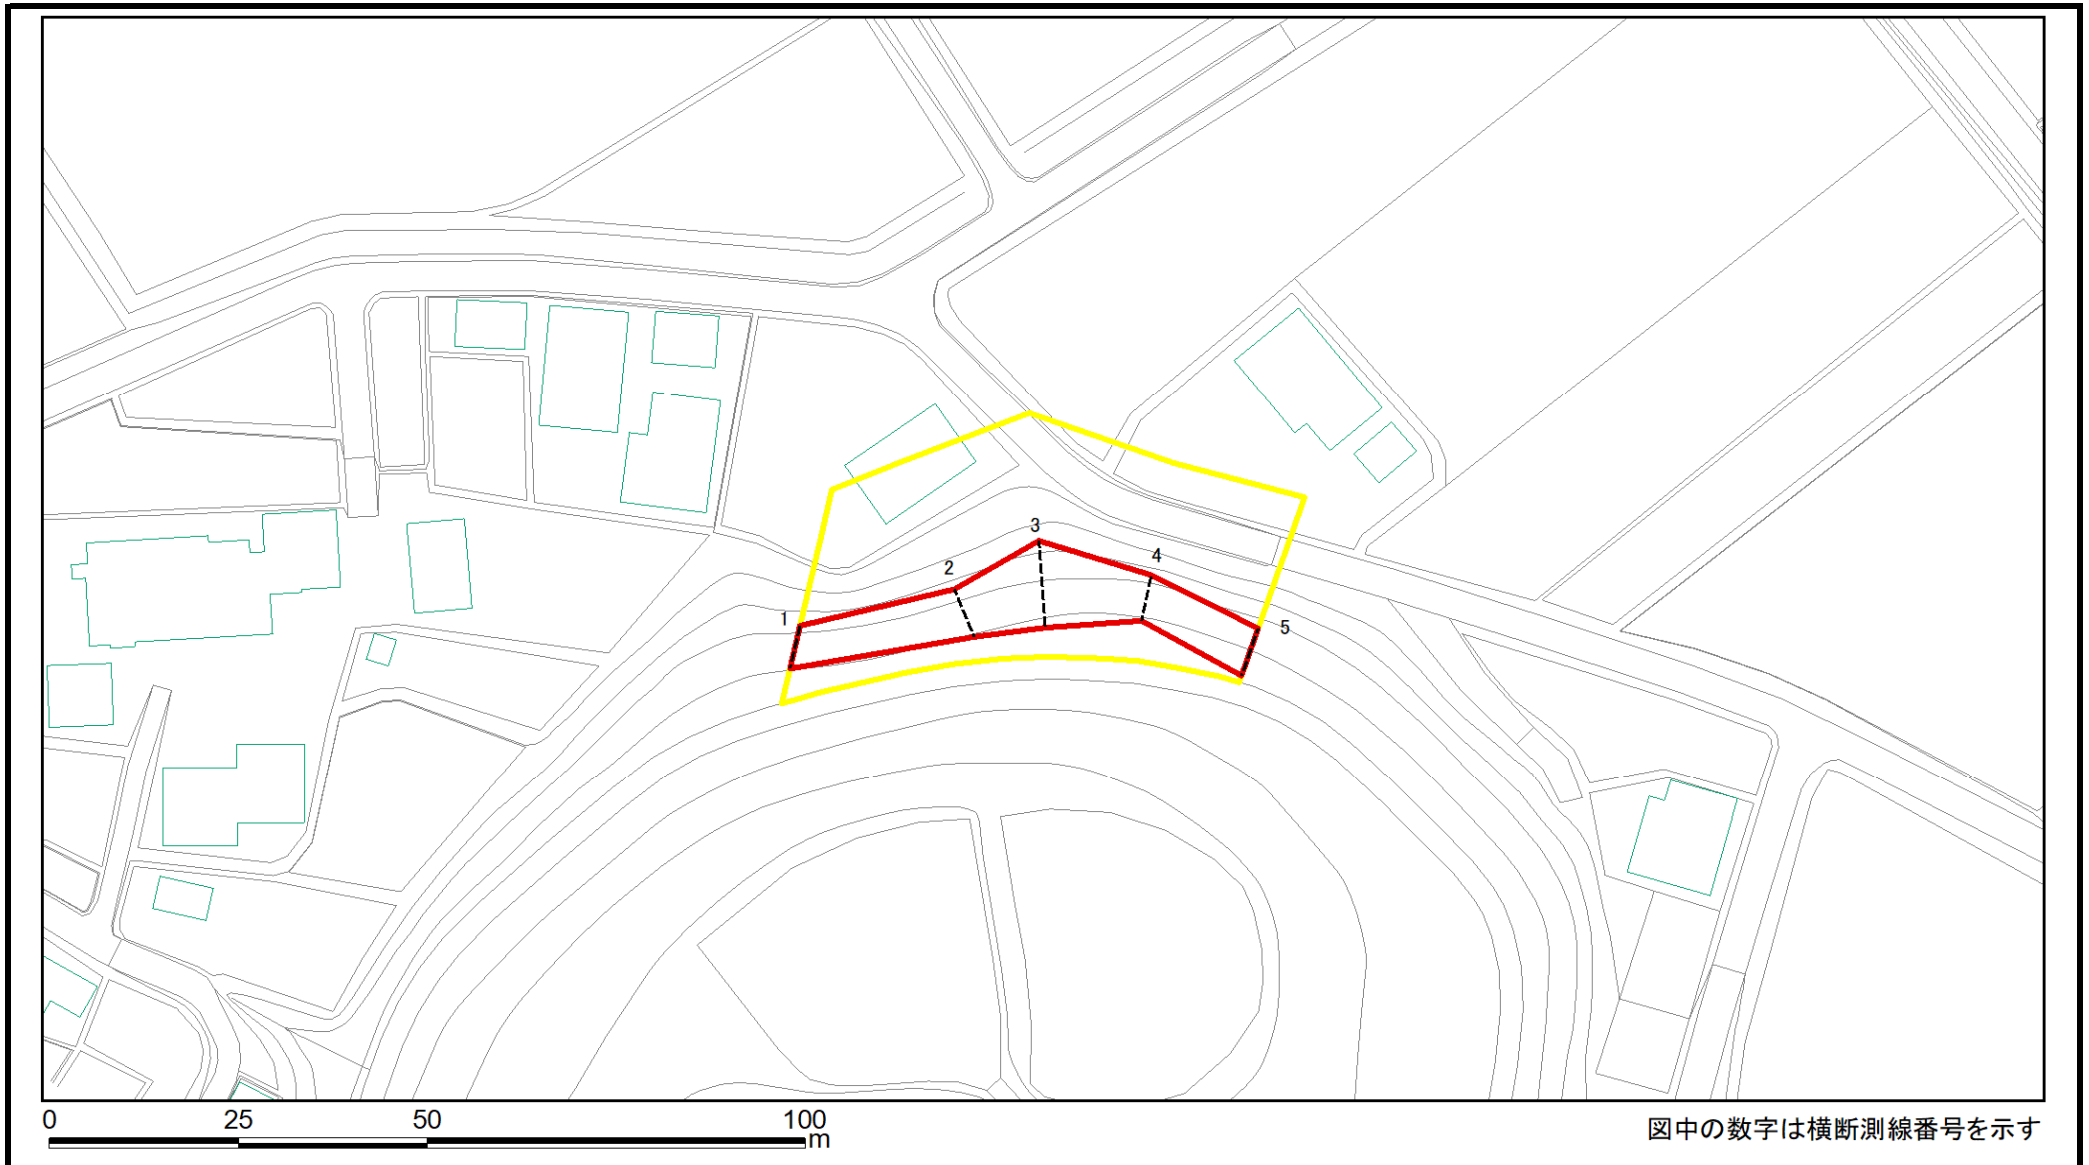
# 土砂災害警戒区域等の指定の告示に係る図書(様式2)参考図

様式2(急) 土砂災害警戒区域・土砂災害特別警戒区域 区域図(参考図)	土砂災害防止法施行令第二条の基準に該当する区域		縮尺 1:1,000	自然現象の種類	急傾斜地の崩壊	箇所番号	II-113K2083
	土砂災害防止法施行令第三条の基準に該当する区域			告示番号		箇所名	長楽寺11
	土砂等の(移動)高さが1m以下の場合、土砂等の移動による力が100kN/m <sup>2</sup> を超える区域			告示年月日		所在地	長生郡睦沢町長楽寺
	土砂等の堆積の高さが3mを超える区域						
	それ以外の区域

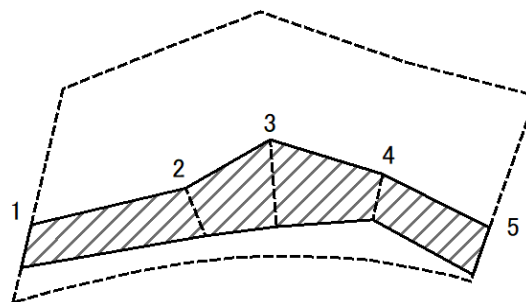
# 土砂災害警戒区域等の指定の告示に係る図書(様式2-1)

図中の数字は横断測線番号を示す

様式2-1(急) 土砂災害特別警戒区域の区域区分図 (急傾斜地の崩壊に伴う土石などの移動により 建築物の地上部に作用すると想定される力)	土砂災害防止法施行令第二条の基準に該当する区域			N 縮尺 1:1,000	自然現象の種類	急傾斜地の崩壊	箇所番号	II-113K2083
	土砂災害防止法施行令第三条の基準に該当する区域	土石等の(移動)高さが1m以下の場合、 土石等の移動による力が100kN/m <sup>2</sup> を超える区域			告示番号		箇所名	長楽寺11
		それ以外の区域			告示年月日		所在地	長生郡睦沢町長楽寺

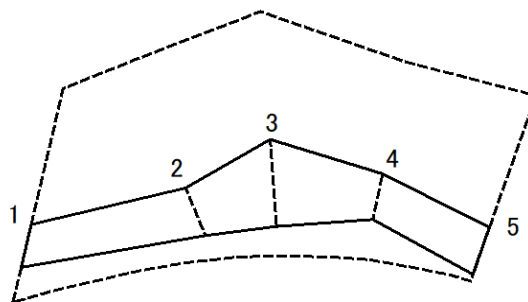
# 土砂災害警戒区域等の指定の告示に係る図書(様式2-2)

図中の数字は横断測線番号を示す

様式2-2(急) 土砂災害特別警戒区域の区域区分図 (急傾斜地の崩壊に伴う土石などの堆積により 建築物の地上部に作用すると想定される力)	土砂災害防止法施行令第二条の基準に該当する区域			N  縮尺 1:1,000	自然現象の種類	急傾斜地の崩壊	箇所番号	II-113K2083
	土砂災害防止法施行令第三条の基準に該当する区域	土石等の堆積の高さが3mを超える区域			告示番号		箇所名	長楽寺11
		それ以外の区域			告示年月日		所在地	長生郡睦沢町長楽寺
