土砂災害警戒区域等の指定の告示に係る図書(様式1)

様式1(急)
土砂災害警戒区域・土砂災害特別警戒区域
位置図

| 箇所名 | 山根31 |
| 所在地 | 長生郡長柄町山根 |

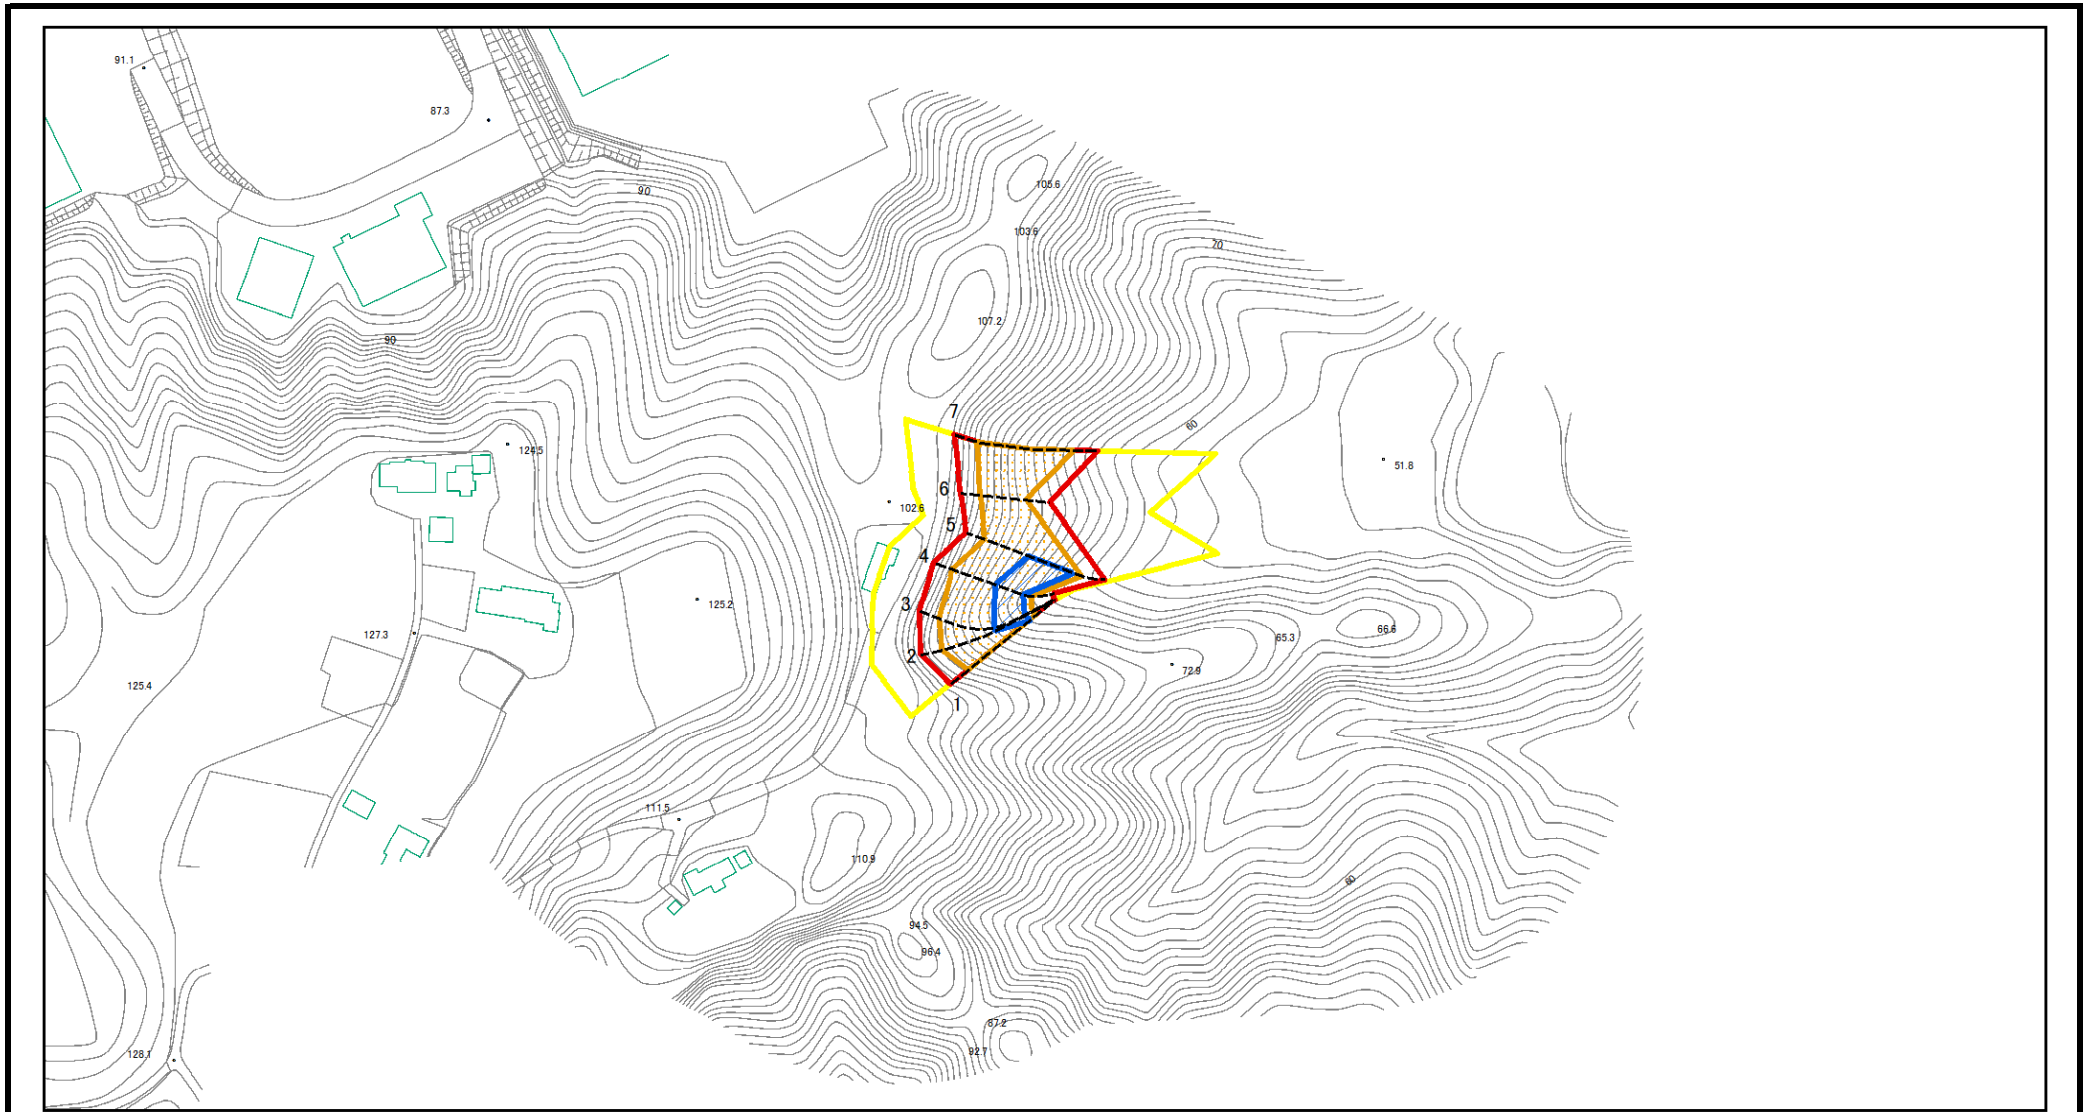
図中の数字は横断測線番号を示す

| 様式2(急) 土砂災害警戒区域・土砂災害特別警戒区域 区域図 | 土砂災害防止法施行令第二条の基準に該当する区域 | | N 縮尺 1:2,500 | 自然現象の種類 | 急傾斜地の崩壊 | 箇所番号 | II-116K2067(-2) |

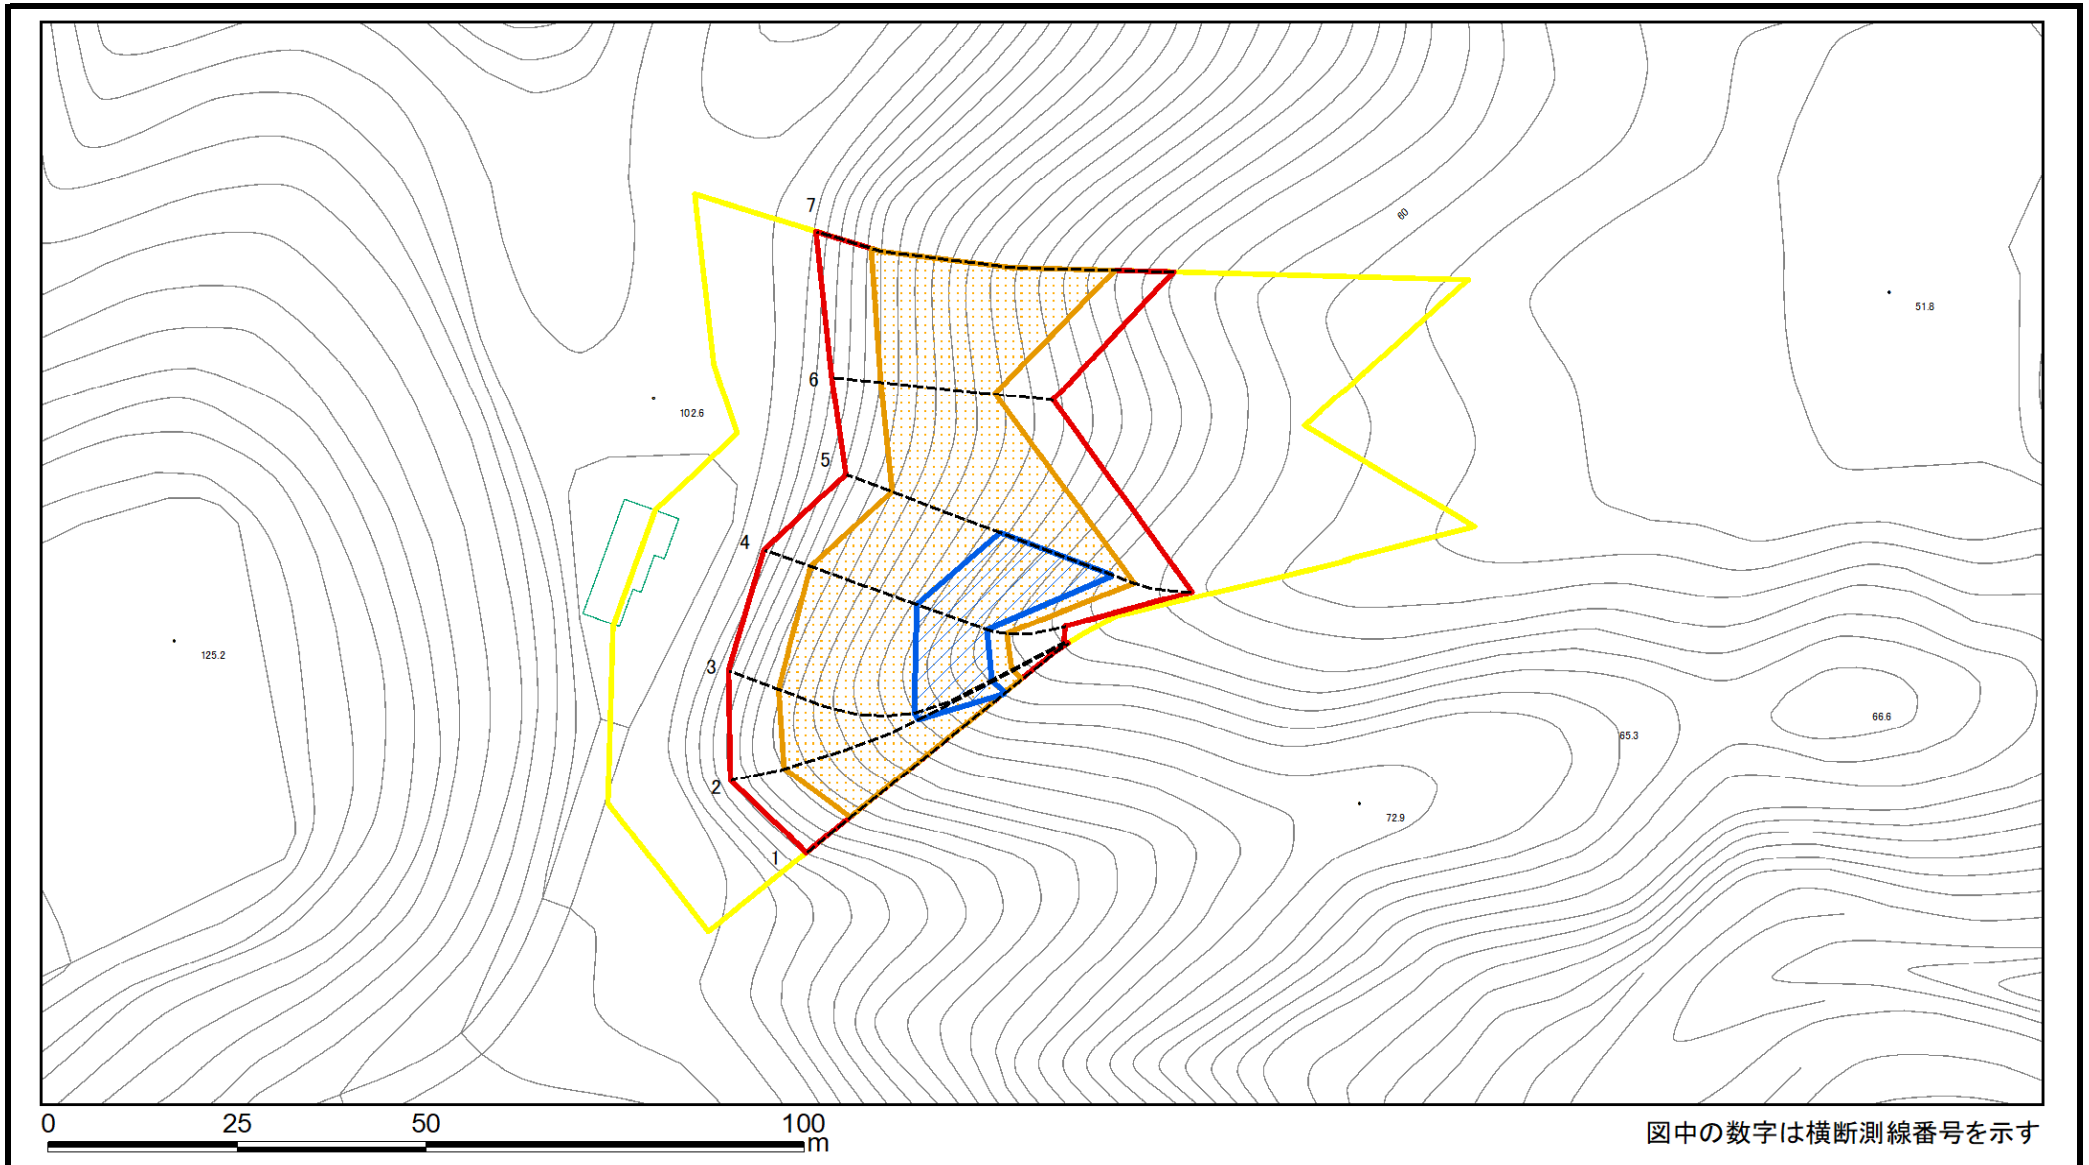
図中の数字は横断測線番号を示す

| 様式2(急) 土砂災害警戒区域・土砂災害特別警戒区域 区域図(参考図) | 土砂災害防止法施行令第二条の基準に該当する区域 | | 自然現象 の種類 急傾斜地の崩壊 | 箇所番号 | II-116K2067(-2) | | |
| | 土砂等の(移動)高さが1m以下の場合、土砂等の移動による力が100kN/m ² を超える区域 | | | 縮尺 1:1,000 | 告示年月日 | 所在地 | 長生郡長柄町山根 |
| | 土砂等の堆積の高さが3mを超える区域 | | | | | | |

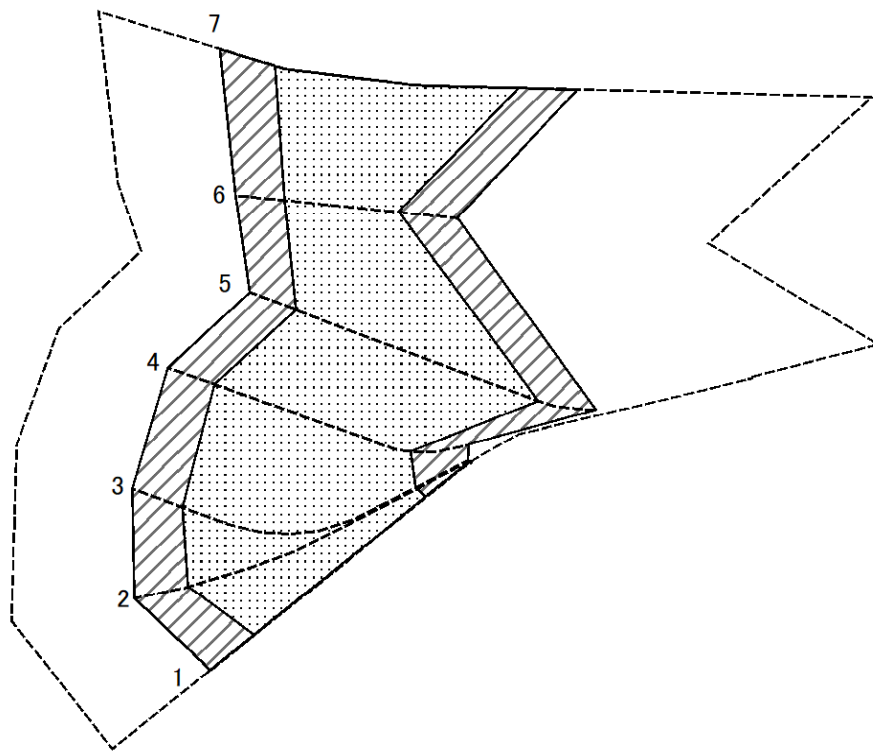
図中の数字は横断測線番号を示す

様式2-1(急)
土砂災害特別警戒区域の区域区分図
(急傾斜地の崩壊に伴う土石などの移動により建築物の地上部に作用すると想定される力)

土石等の(移動)高さが1m以下の場合、土石等の移動による力が100kN/m²を超える区域

| 横断測線の区間 | 土石等の移動により建築物の地上部に作用すると想定される力 | | | | 土石等の堆積により建築物の地上部に作用すると想定される力 | | | | 横断測線の区間 | 土石等の移動により建築物の地上部に作用すると想定される力 | | | | 土石等の堆積により建築物の地上部に作用すると想定される力 | | | |
|---|---|---|---|---|---|---|---|---|---|---|---|---|---|---|---|---|---|
| 1 ~ 2 | 154.02 | 1.00 | 100.00 | 1.00 | 16.84 | 3.15 | 16.05 | 3.00 | | | | | | | | | |
| 2 ~ 3 | 155.27 | 1.00 | 100.00 | 1.00 | 17.02 | 3.18 | 16.05 | 3.00 | | | | | | | | | |
| 3 ~ 4 | 156.95 | 1.00 | 100.00 | 1.00 | 18.33 | 3.42 | 16.05 | 3.00 | | | | | | | | | |
| 4 ~ 5 | 161.16 | 1.00 | 100.00 | 1.00 | 18.33 | 3.42 | 16.05 | 3.00 | | | | | | | | | |
| 5 ~ 6 | 161.16 | 1.00 | 100.00 | 1.00 | - | - | 16.05 | 3.00 | | | | | | | | | |
| 6 ~ 7 | 150.78 | 1.00 | 100.00 | 1.00 | - | - | 16.05 | 3.00 | | | | | | | | | |

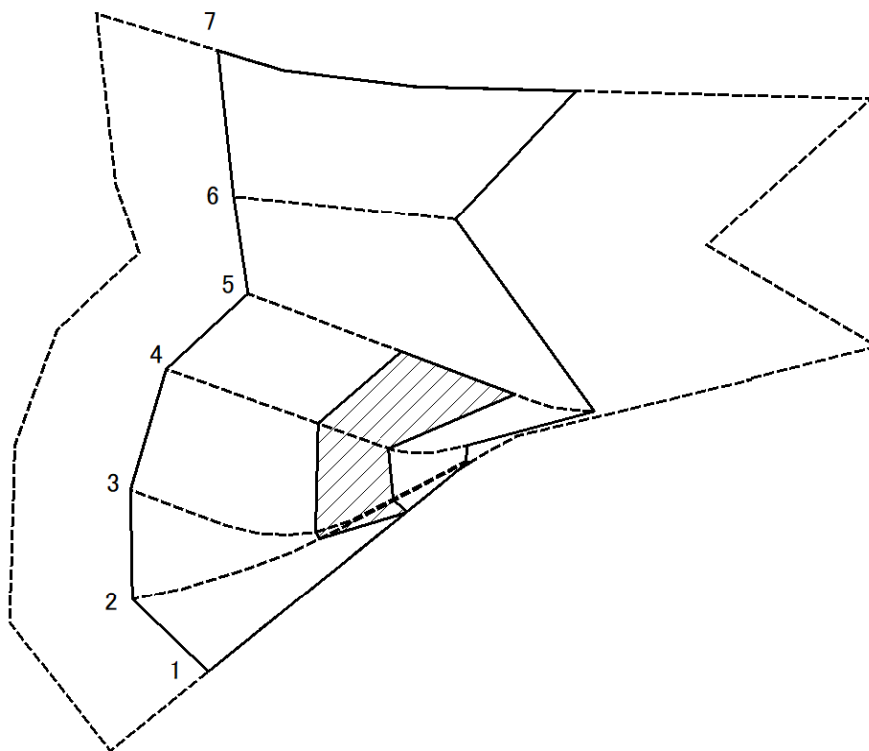
図中の数字は横断測線番号を示す

| 様式2-2(急) 土砂災害特別警戒区域の区域区分図 (急傾斜地の崩壊に伴う土石などの堆積により建築物の地上部に作用すると想定される力) | 土砂災害防止法施行令第二条の基準に該当する区域 | | | N 縮尺 1:1,000 | 自然現象の種類 | 急傾斜地の崩壊 | 箇所番号 | II-116K2067(-2) |
| | 土砂災害防止法施行令第三条の基準に該当する区域 | 土石等の堆積の高さが3mを超える区域 | | | 告示番号 | | 箇所名 | 山根31 |
