土砂災害警戒区域等の指定の告示に係る図書(様式1)

様式1(急) 土砂災害警戒区域・土砂災害特別警戒区域 位置図	自然現象の種類	急傾斜地の崩壊
	箇所番号	II-117K2050
	箇所名	坂本81
	所在地	長生郡長南町坂本

様式2(急) 土砂災害警戒区域・土砂災害特別警戒区域 区域図(その1)	土砂災害防止法施行令第二条の基準に該当する区域		N 縮尺 1:2,500	自然現象の種類	急傾斜地の崩壊	箇所番号	Ⅱ-117K2050
	土砂災害防止法施行令第三条の基準に該当する区域			告示番号		箇所名	坂本81
	それ以外の区域			告示年月日		所在地	長生郡長南町坂本

様式3(急) 建築物の構造の規制に必要な衝撃に関する事項	自然現象の種類	急傾斜地の崩壊	箇所番号	Ⅱ-117K2050
	告示番号		箇所名	坂本81
	告示年月日		所在地	長生郡長南町坂本

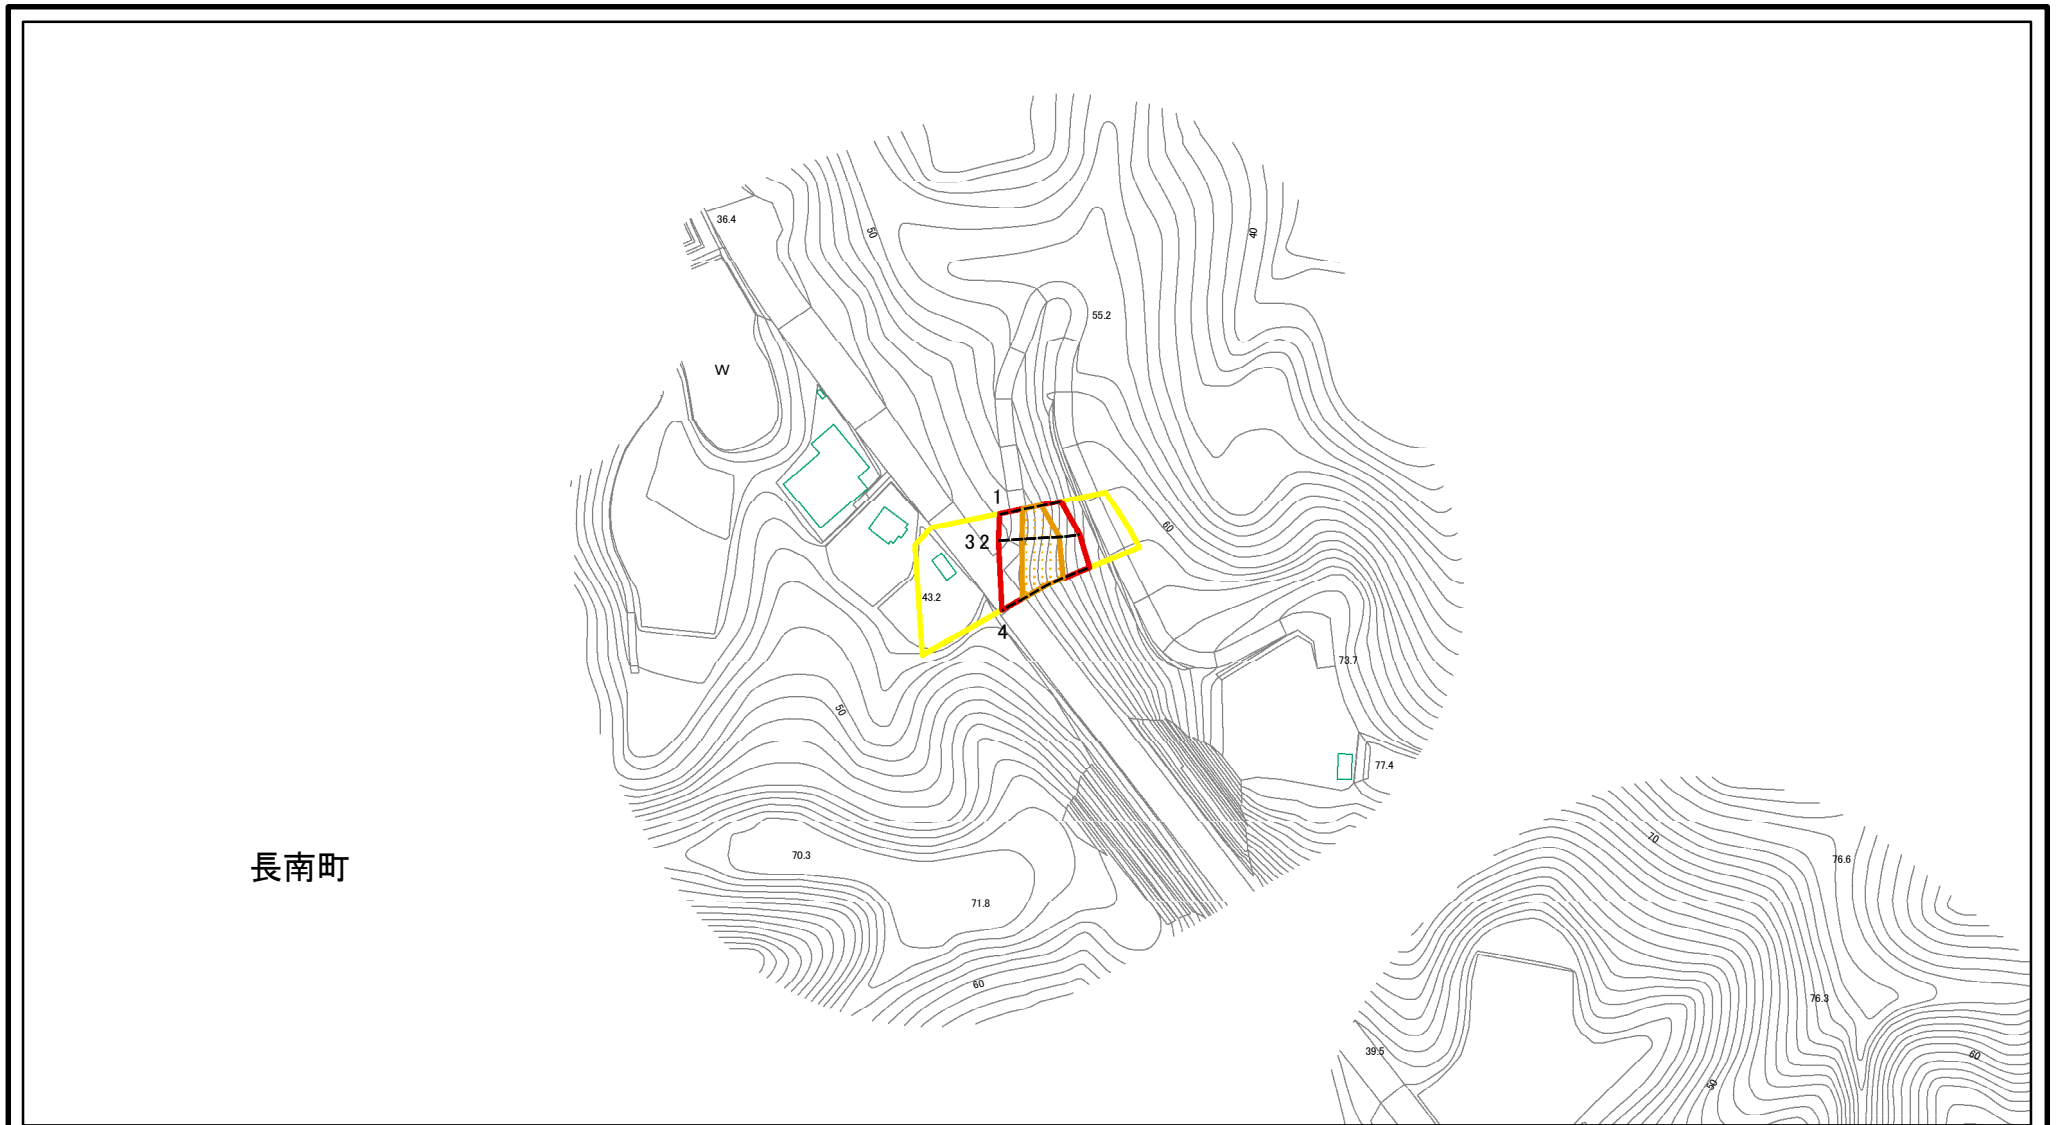
図中の数字は横断測線番号を示す

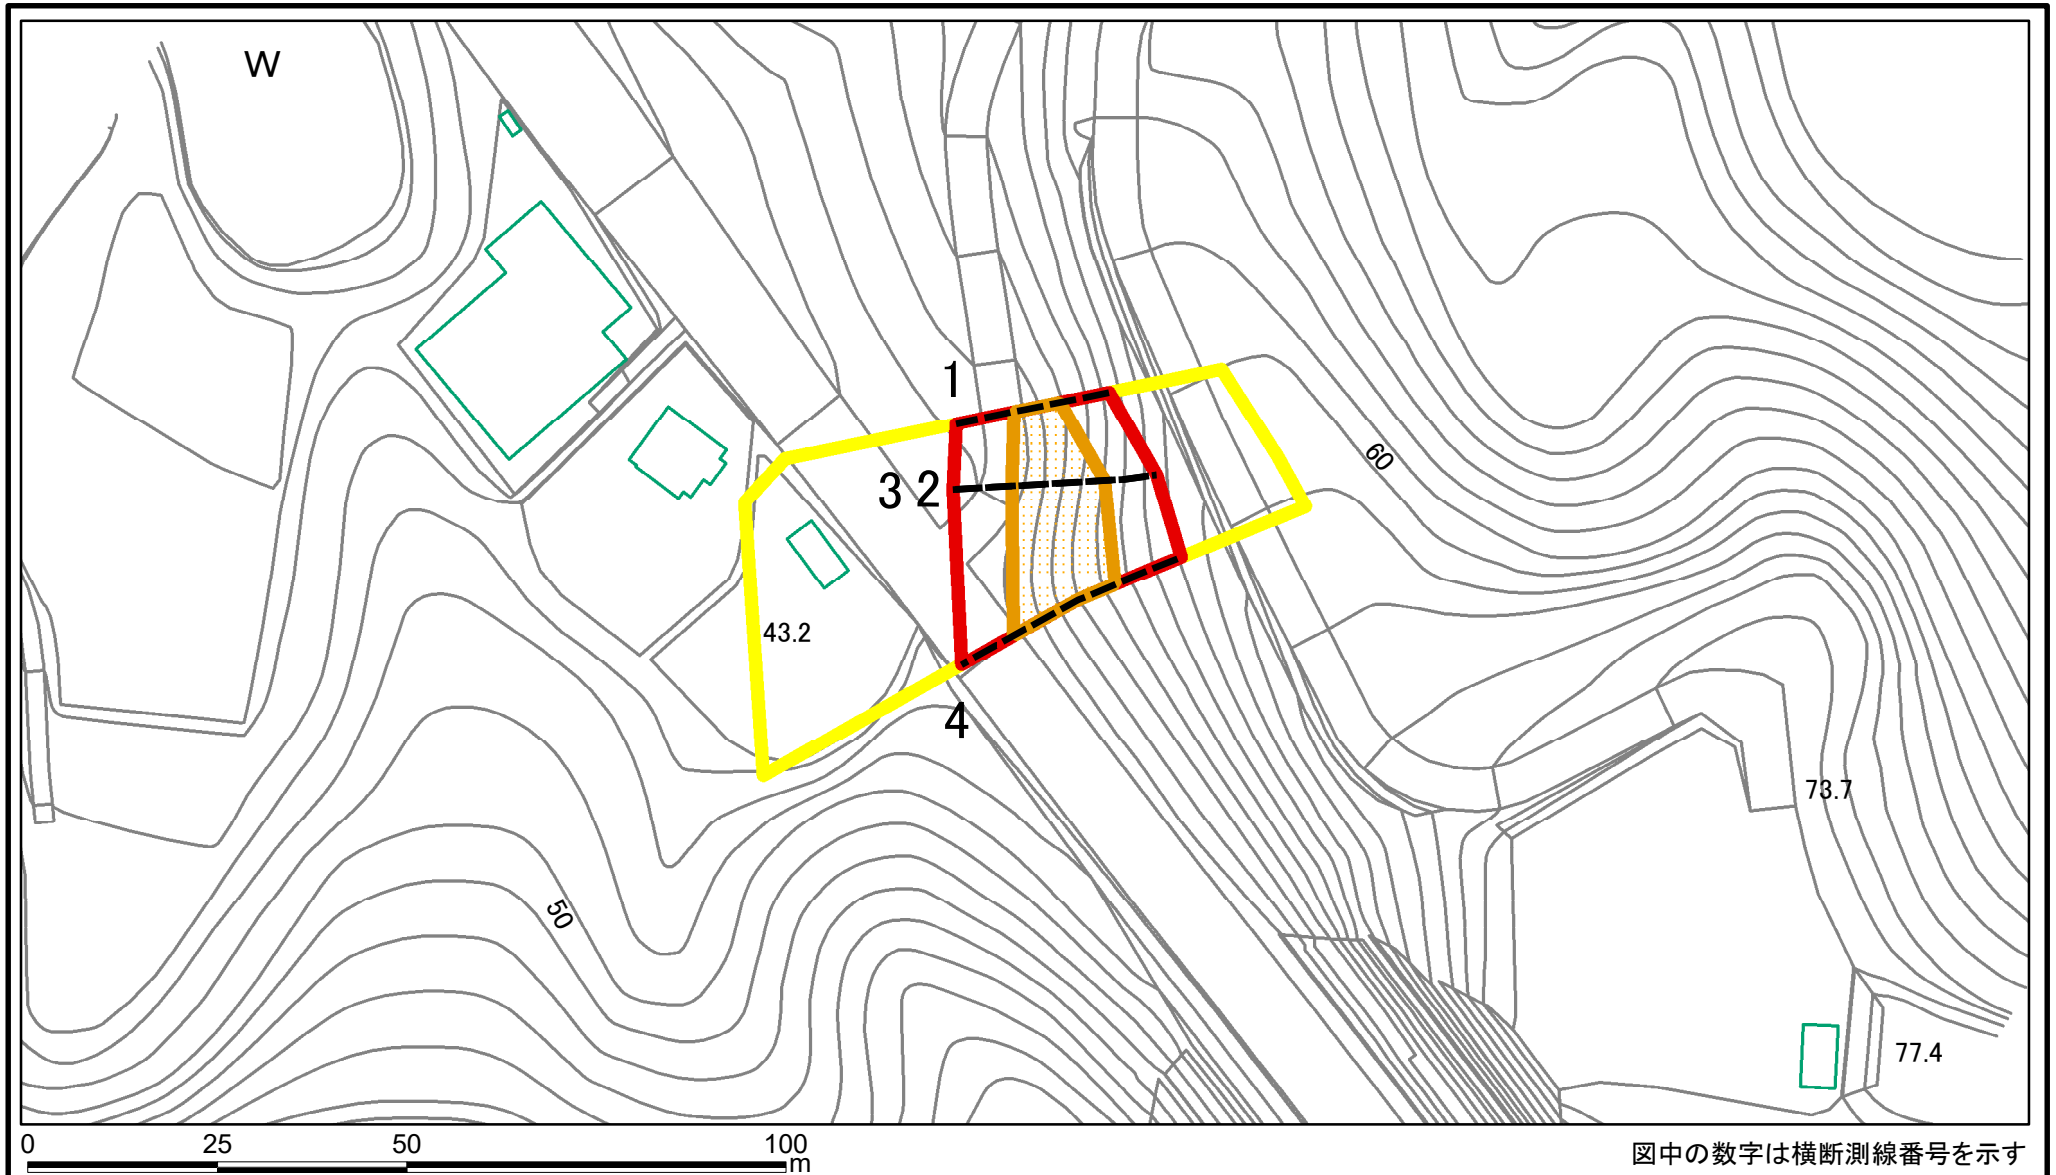
土砂災害警戒区域・土砂災害特別警戒区域
区域図(参考図)

図中の数字は横断測線番号を示す

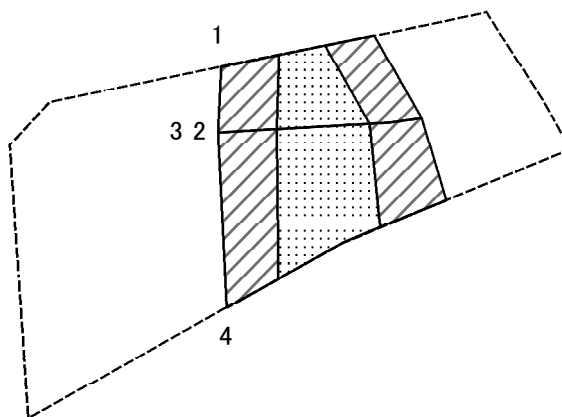
図中の数字は横断測線番号を示す

様式2-1(急) 土砂災害特別警戒区域の区域区分図 (急傾斜地の崩壊に伴う土石等の移動により 建築物の地上部に作用すると想定される力) <力区分:移動>	土砂災害防止法施行令第二条の基準に該当する区域		N 縮尺 1:1,000	自然現象の種類	急傾斜地の崩壊	箇所番号	II-117K2050
	土砂災害防止法施行令第三条の基準に該当する区域			告示番号		箇所名	坂本81
	それ以外の区域			告示年月日		所在地	長生郡長南町坂本

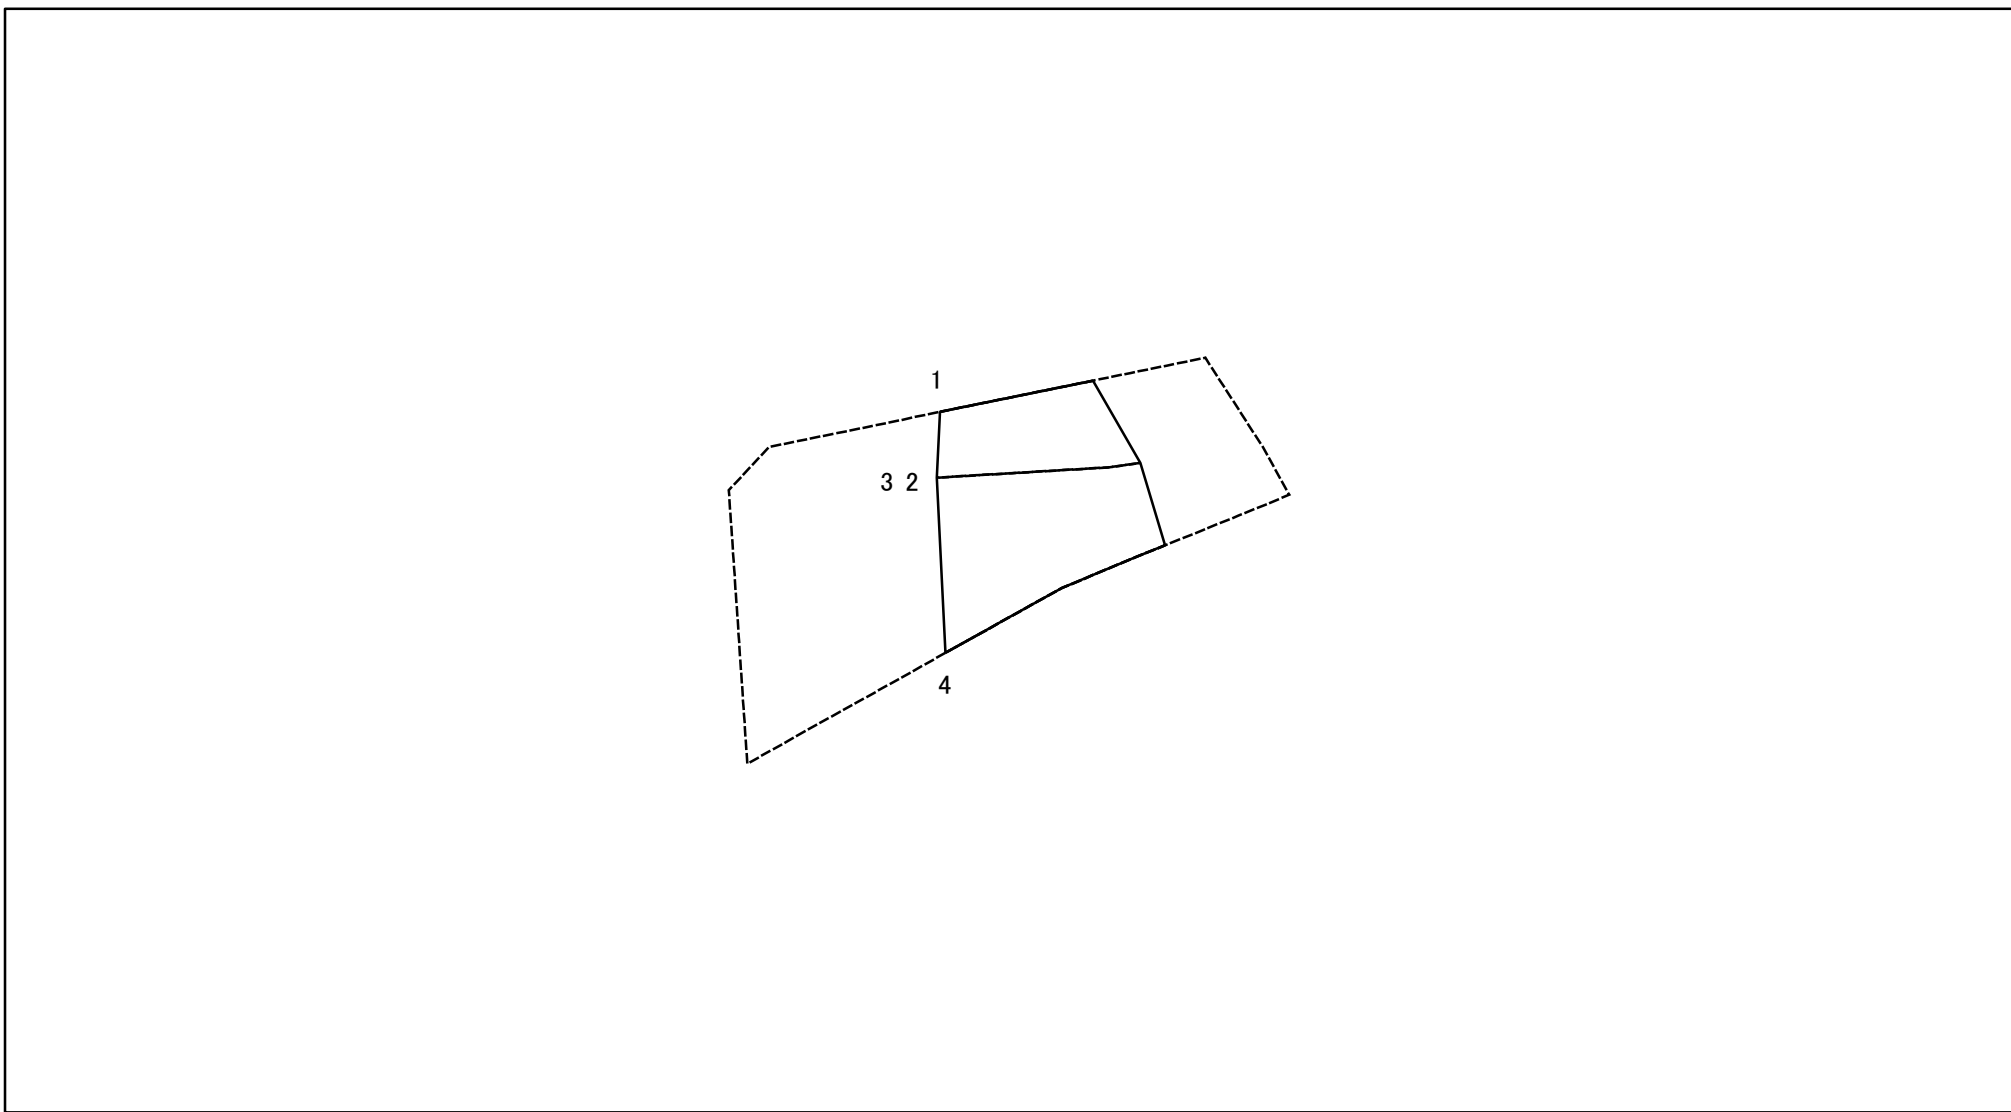
図中の数字は横断測線番号を示す

様式2-2(急)
土砂災害特別警戒区域の区域区分図
(急傾斜地の崩壊に伴う土石等の堆積により
建築物の地上部に作用すると想定される力)
<力区分:堆積>
