# 土砂災害警戒区域等の指定の告示に係る図書(様式1)

様式1(急) 土砂災害警戒区域・土砂災害特別警戒区域 位置図	自然現象の種類	急傾斜地の崩壊
	箇所番号	Ⅱ-117K2065
	箇所名	坂本77
	所在地	長生郡長南町坂本

土砂災害警戒区域・土砂災害特別警戒区域  
区域図(その1)

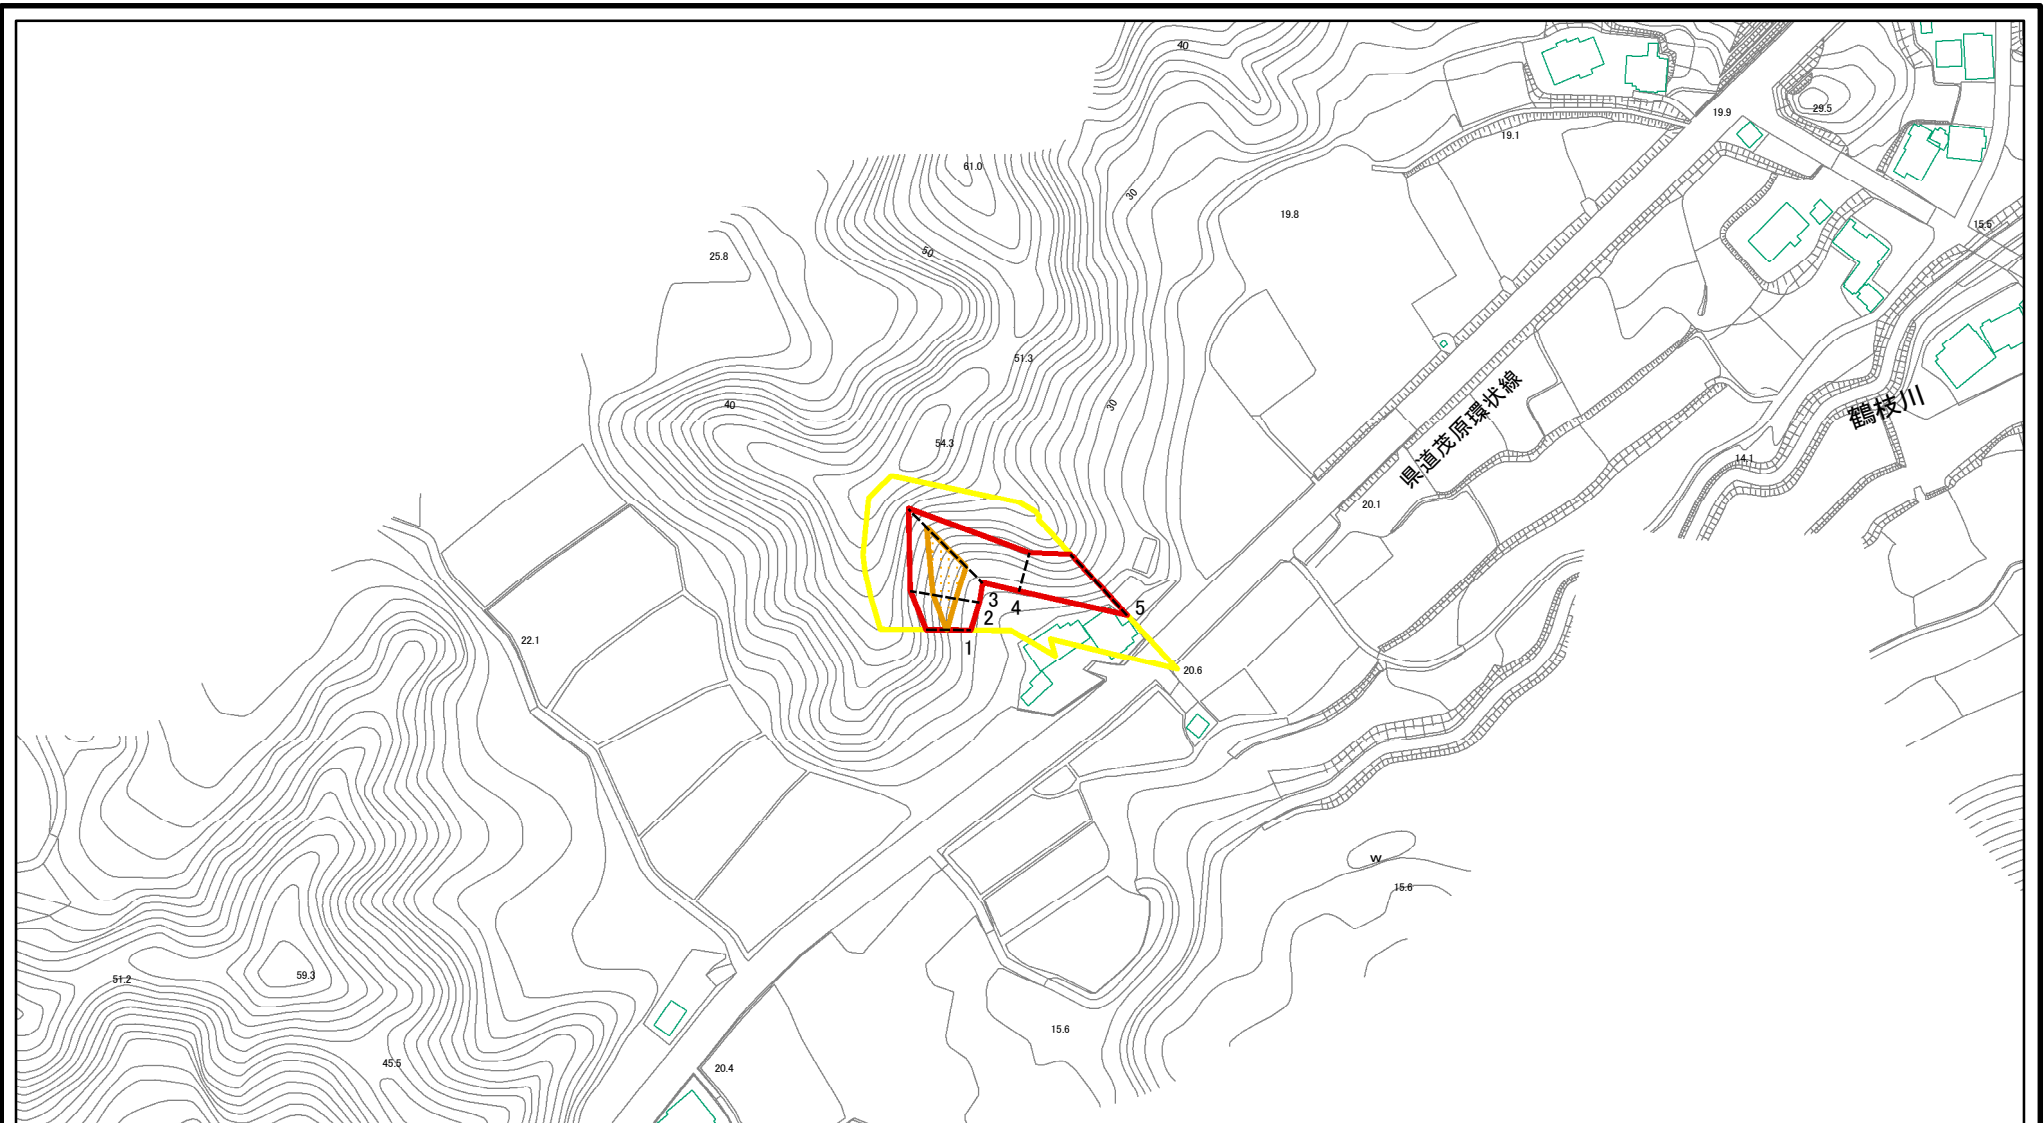
様式2(急)

図中の数字は横断測線番号を示す

土砂災害防止法施行令第二条の基準に該当する区域

土砂災害防止法  
施行令第三条の  
基準に該当する  
区域

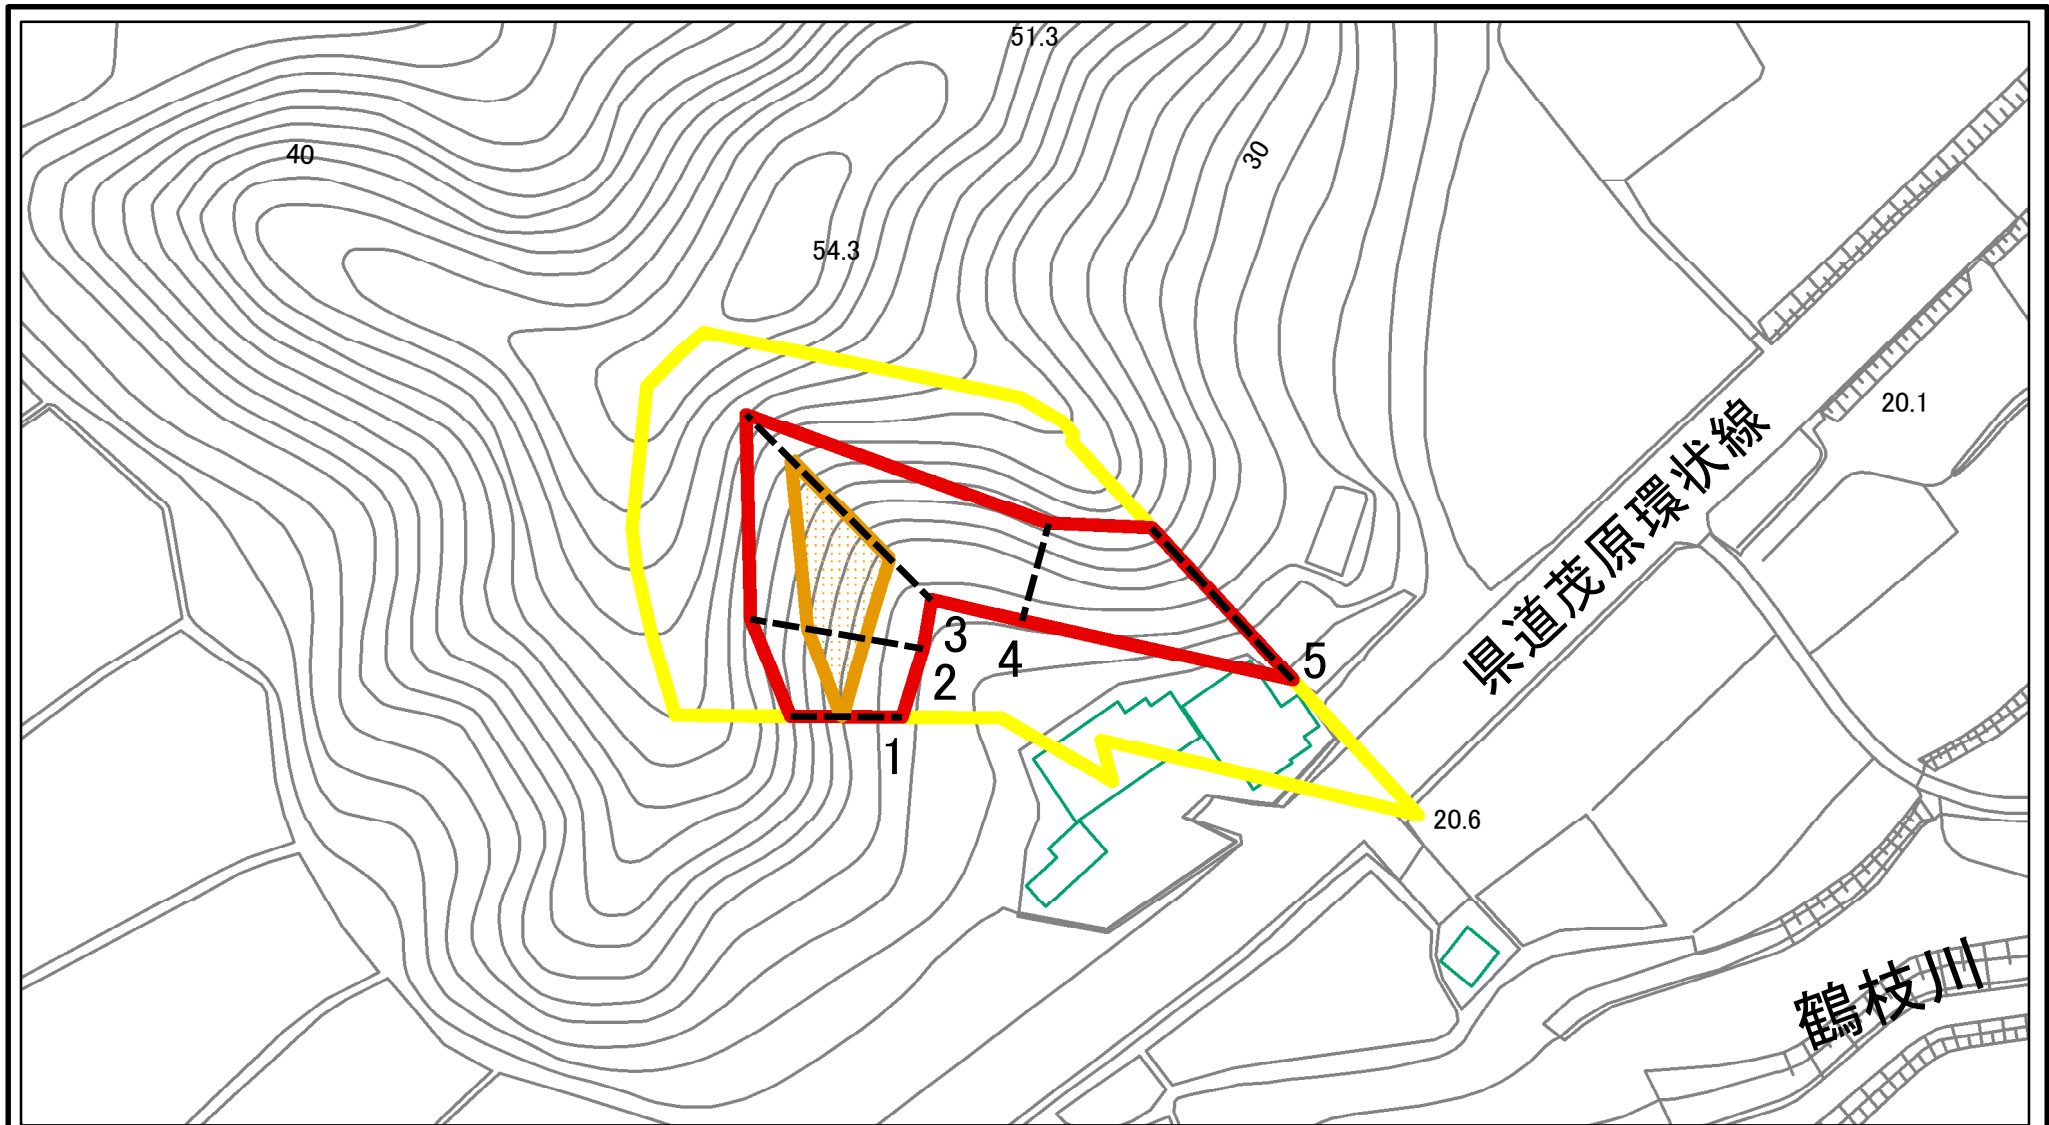
図中の数字は横断測線番号を示す

様式2(急) 土砂災害警戒区域・土砂災害特別警戒区域 区域図(参考図)	土砂災害防止法施行令第二条の基準に該当する区域		N 縮尺 1:1,000	自然現象の種類	急傾斜地の崩壊	箇所番号	II-117K2065
	土砂災害防止法施行令第三条の基準に該当する区域			告示番号		箇所名	坂本77
	土砂等の(移動)高さが1m以下の場合、土砂等の移動による力が100kN/m <sup>2</sup> を超える区域			告示年月日		所在地	長生郡長南町坂本
	土砂等の堆積の高さが3mを超える区域						
それ以外の区域

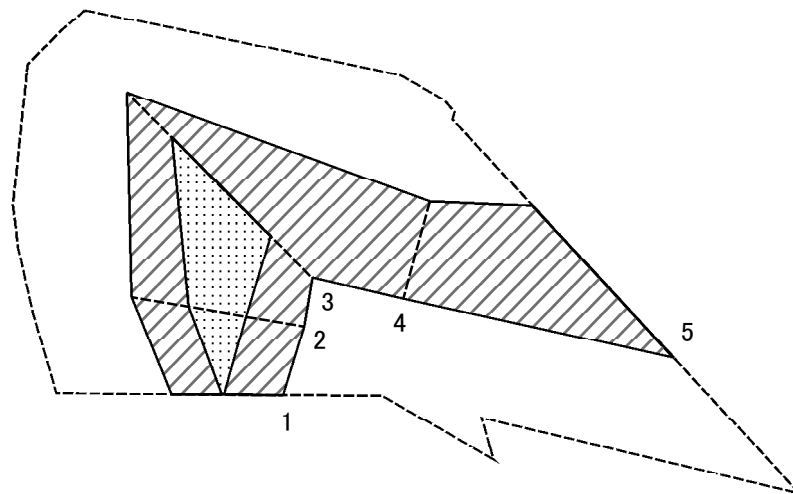
図中の数字は横断測線番号を示す

様式2-1(急) 土砂災害特別警戒区域の区域区分図 (急傾斜地の崩壊に伴う土石等の移動により 建築物の地上部に作用すると想定される力) <力区分:移動>	土砂災害防止法施行令第二条の基準に該当する区域			N 縮尺 1:1,000	自然現象の種類	急傾斜地の崩壊	箇所番号	II-117K2065
	土砂災害防止法 施行令第三条の 基準に該当する 区域	土石等の(移動)高さが1m以下の場合、 土石等の移動による力が100kN/m <sup>2</sup> を超える区域			告示番号		箇所名	坂本77
		それ以外の区域			告示年月日		所在地	長生郡長南町坂本

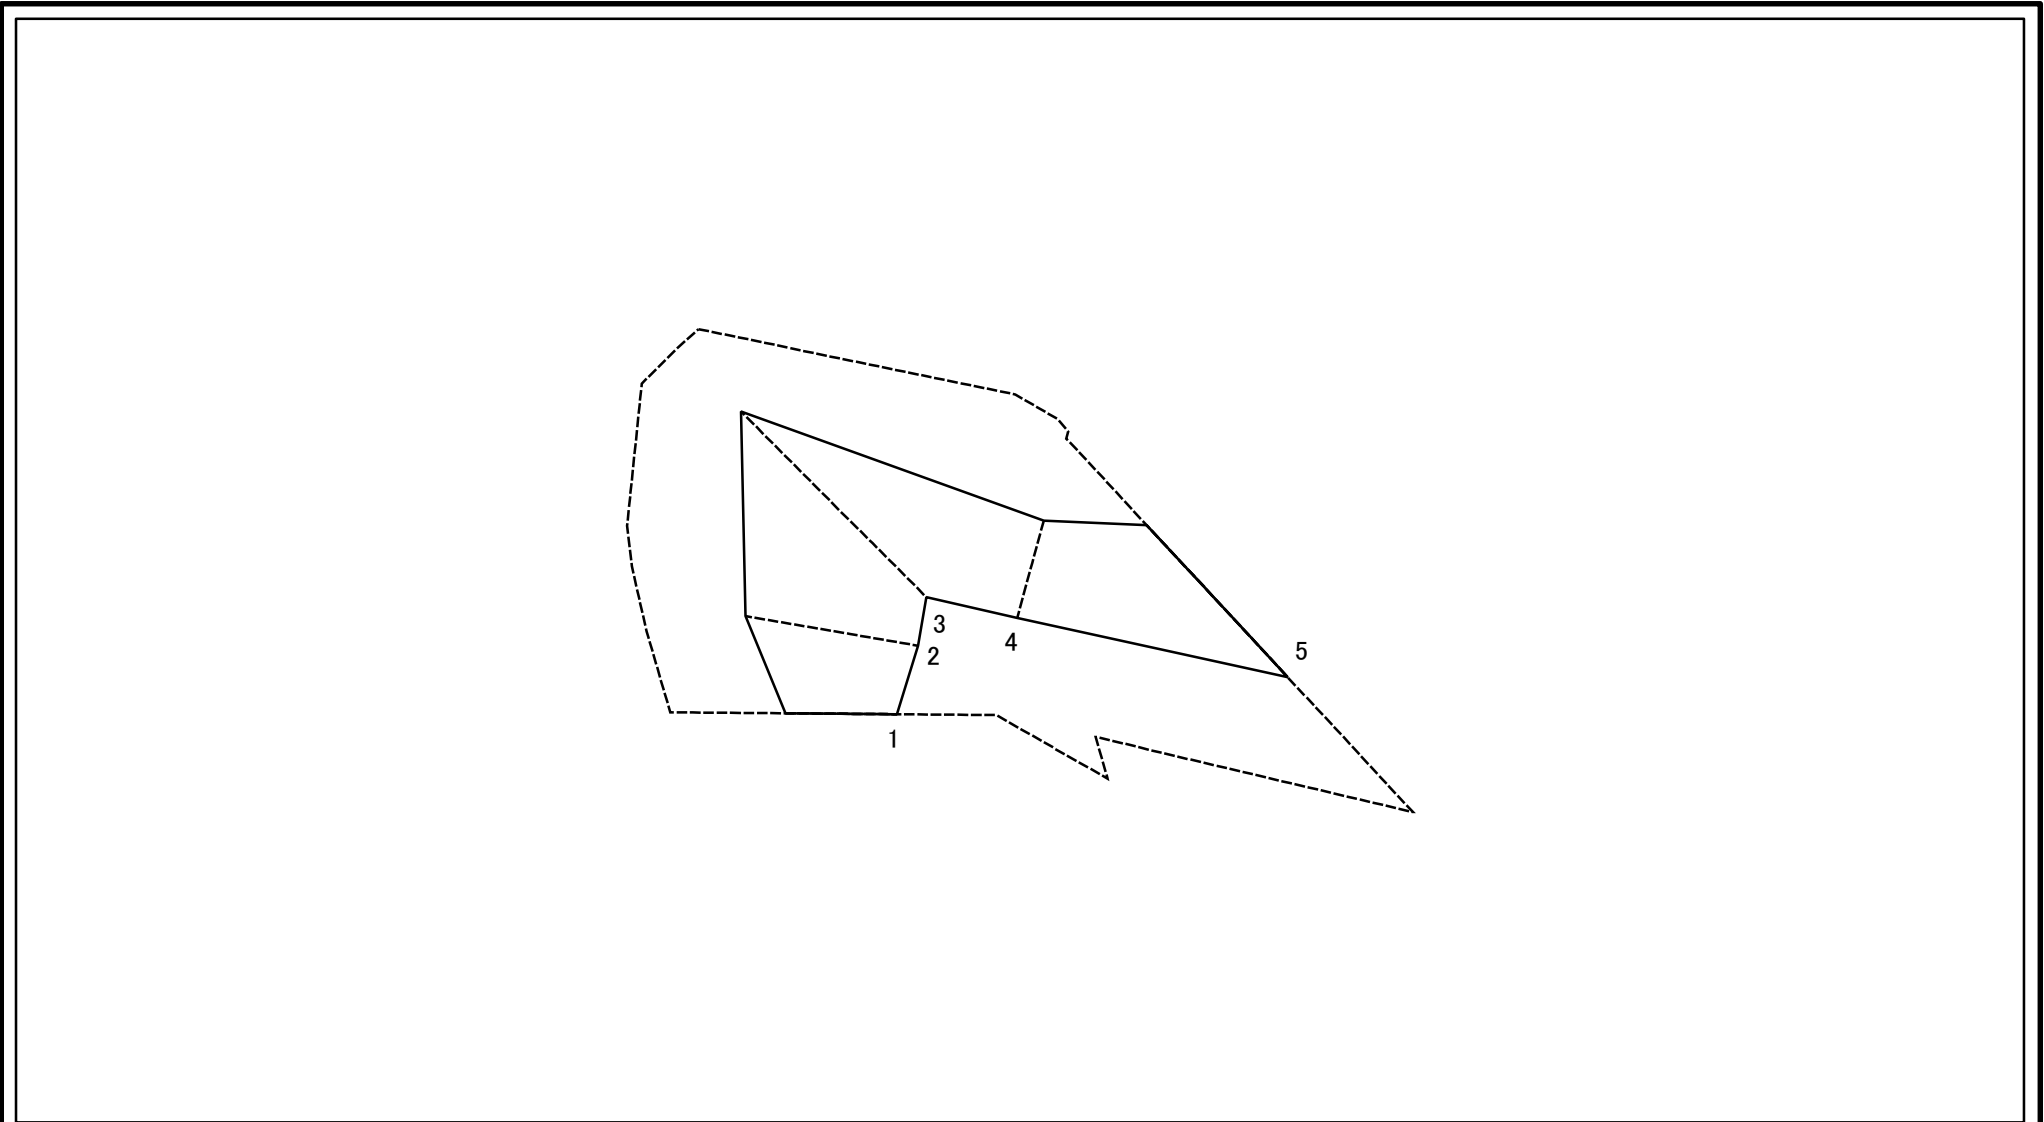
図中の数字は横断測線番号を示す

様式2-2(急) 土砂災害特別警戒区域の区域区分図 (急傾斜地の崩壊に伴う土石等の堆積により 建築物の地上部に作用すると想定される力) <力区分:堆積>	土砂災害防止法施行令第二条の基準に該当する区域			N 縮尺 1:1,000	自然現象の種類	急傾斜地の崩壊	箇所番号	II-117K2065
	土砂災害防止法 施行令第三条の 基準に該当する 区域	土石等の堆積の高さが3mを超える区域			告示番号		箇所名	坂本77
		それ以外の区域		告示年月日		所在地	長生郡長南町坂本
