# 土砂災害警戒区域等の指定の告示に係る図書(様式1)

様式1(急) 土砂災害警戒区域・土砂災害特別警戒区域 位置図	自然現象の種類	急傾斜地の崩壊
	箇所番号	II-117K2068
	箇所名	坂本88
	所在地	長生郡長南町坂本

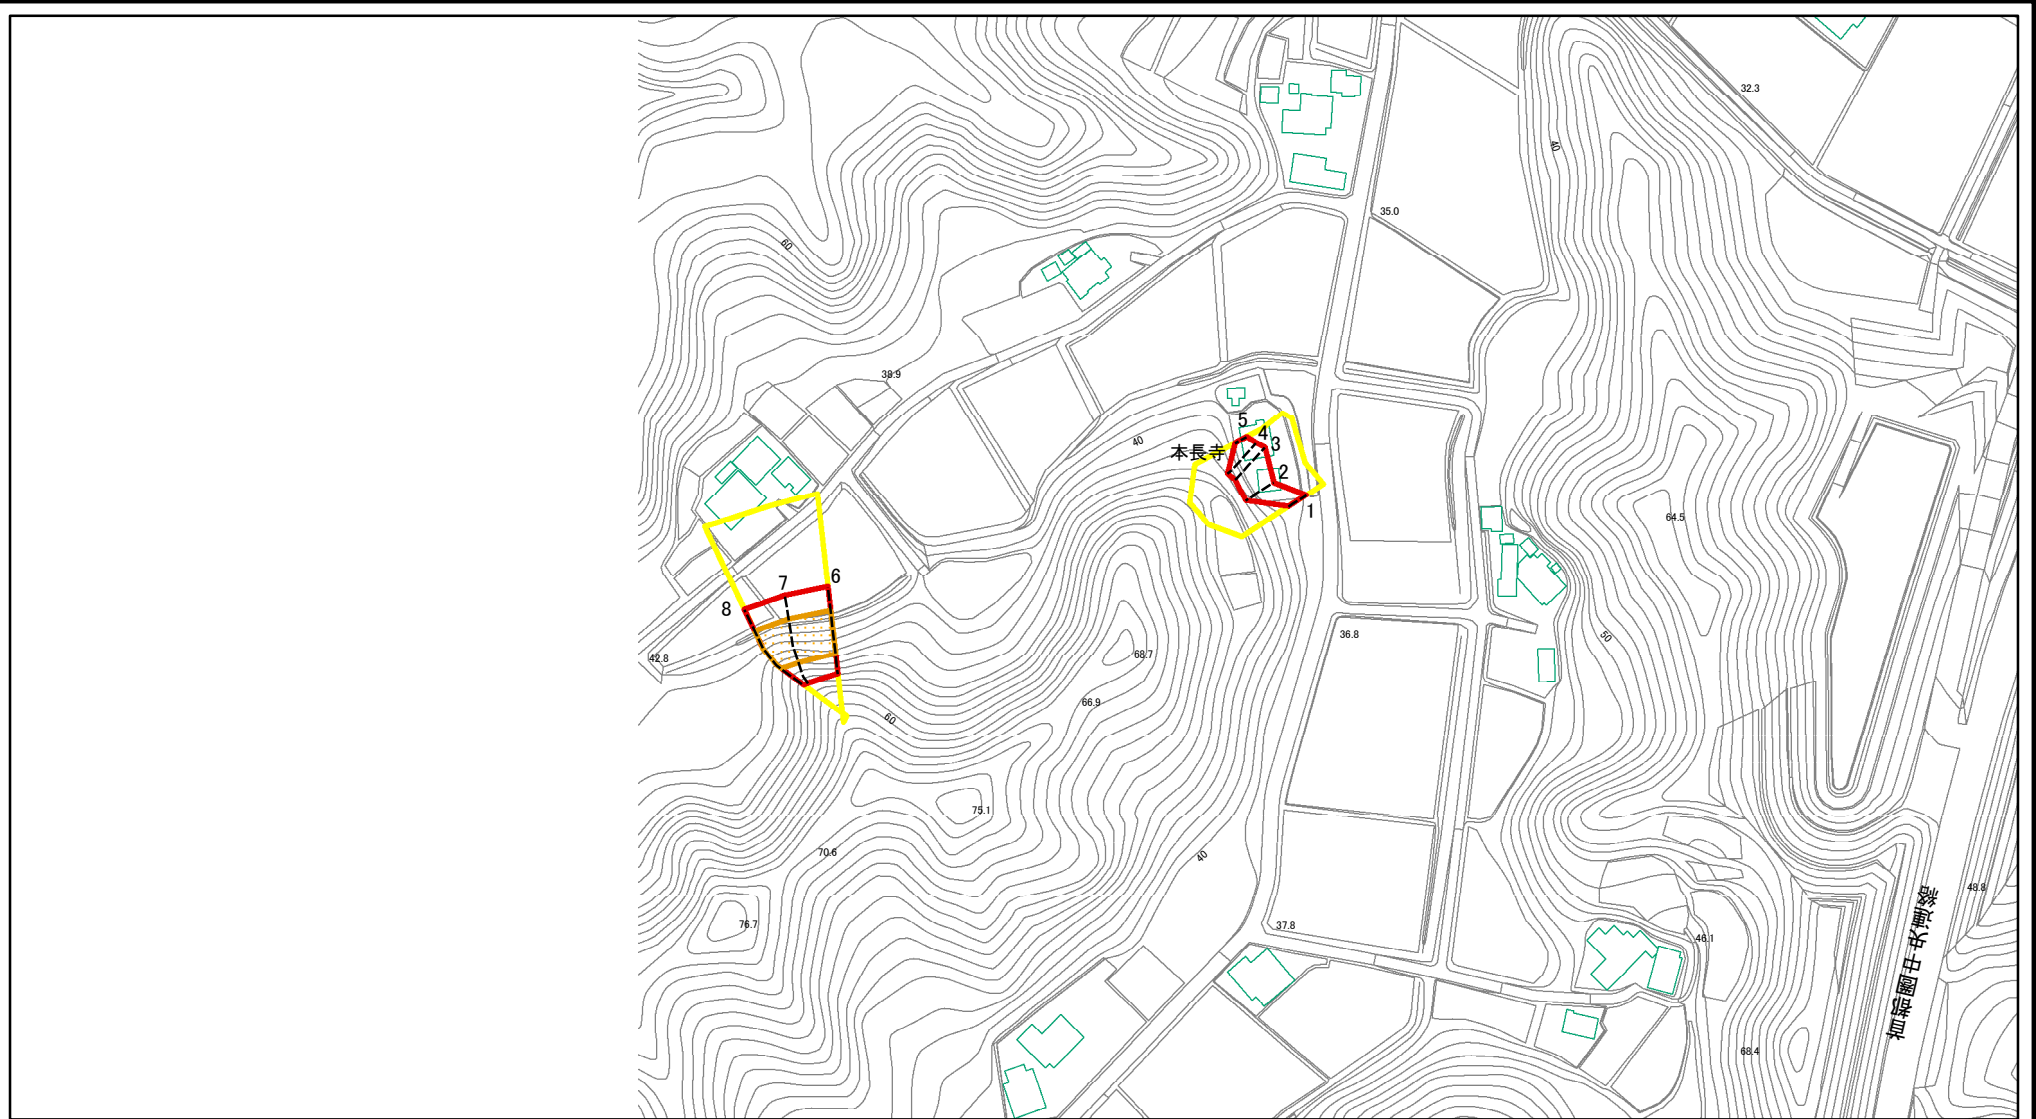
図中の数字は横断測線番号を示す

様式2(急) 土砂災害警戒区域・土砂災害特別警戒区域 区域図(その1)	土砂災害防止法施行令第二条の基準に該当する区域		N 縮尺 1:2,500	自然現象の種類	急傾斜地の崩壊	箇所番号	Ⅱ-117K2068
	土砂災害防止法施行令第三条の基準に該当する区域			告示番号		箇所名	坂本88
	それ以外の区域			告示年月日		所在地	長生郡長南町坂本

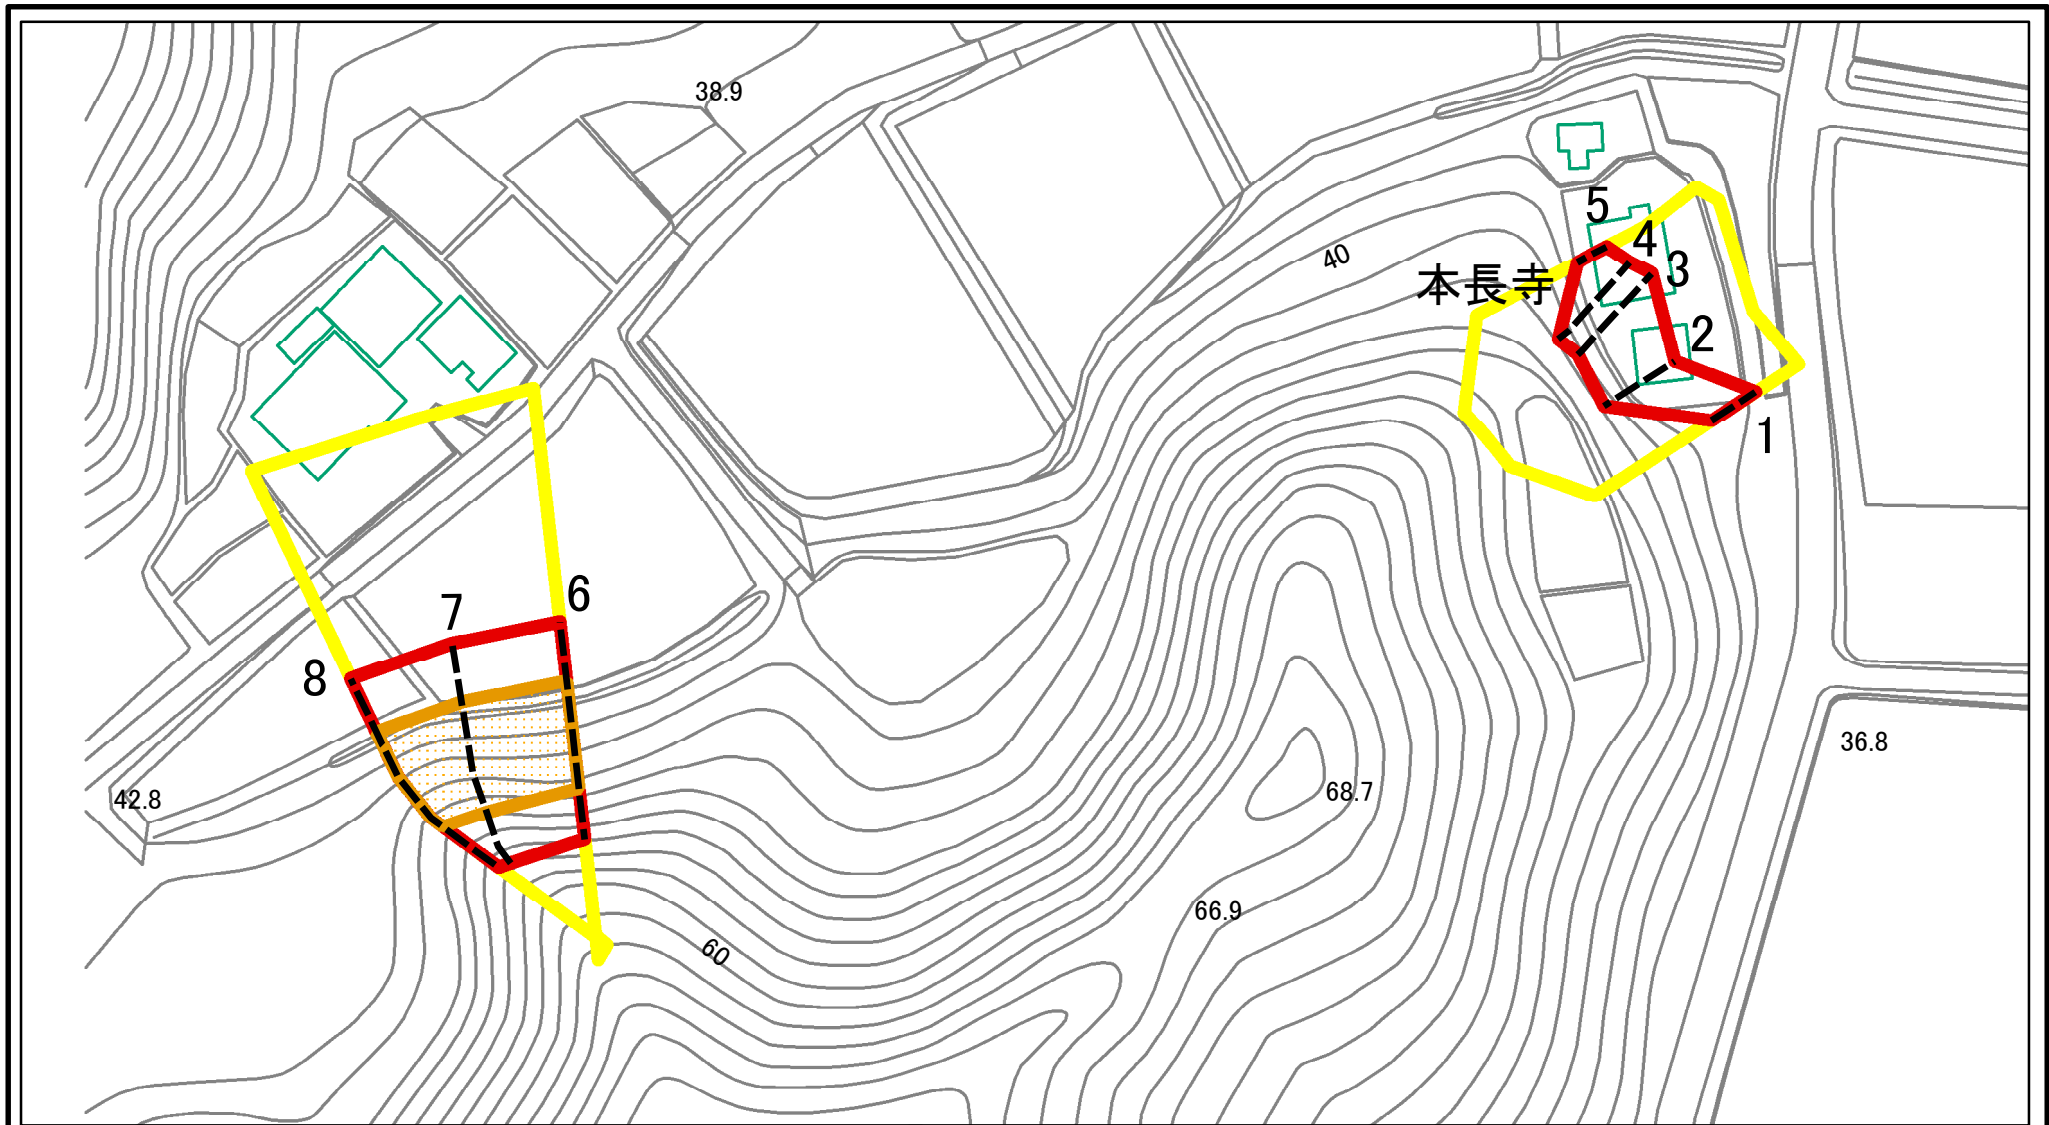
図中の数字は横断測線番号を示す

<b>様式2(急)</b> 土砂災害警戒区域・土砂災害特別警戒区域 区域図(参考図)	土砂災害防止法施行令第二条の基準に該当する区域		N 縮尺 1:1,000	自然現象の種類	急傾斜地の崩壊	箇所番号	II-117K2068
	土砂災害防止法施行令第三条の基準に該当する区域			告示番号		箇所名	坂本88
	土砂等の(移動)高さが1m以下の場合、土砂等の移動による力が100kN/m <sup>2</sup> を超える区域		告示年月日			所在地	長生郡長南町坂本
	土砂等の堆積の高さが3mを超える区域						
それ以外の区域

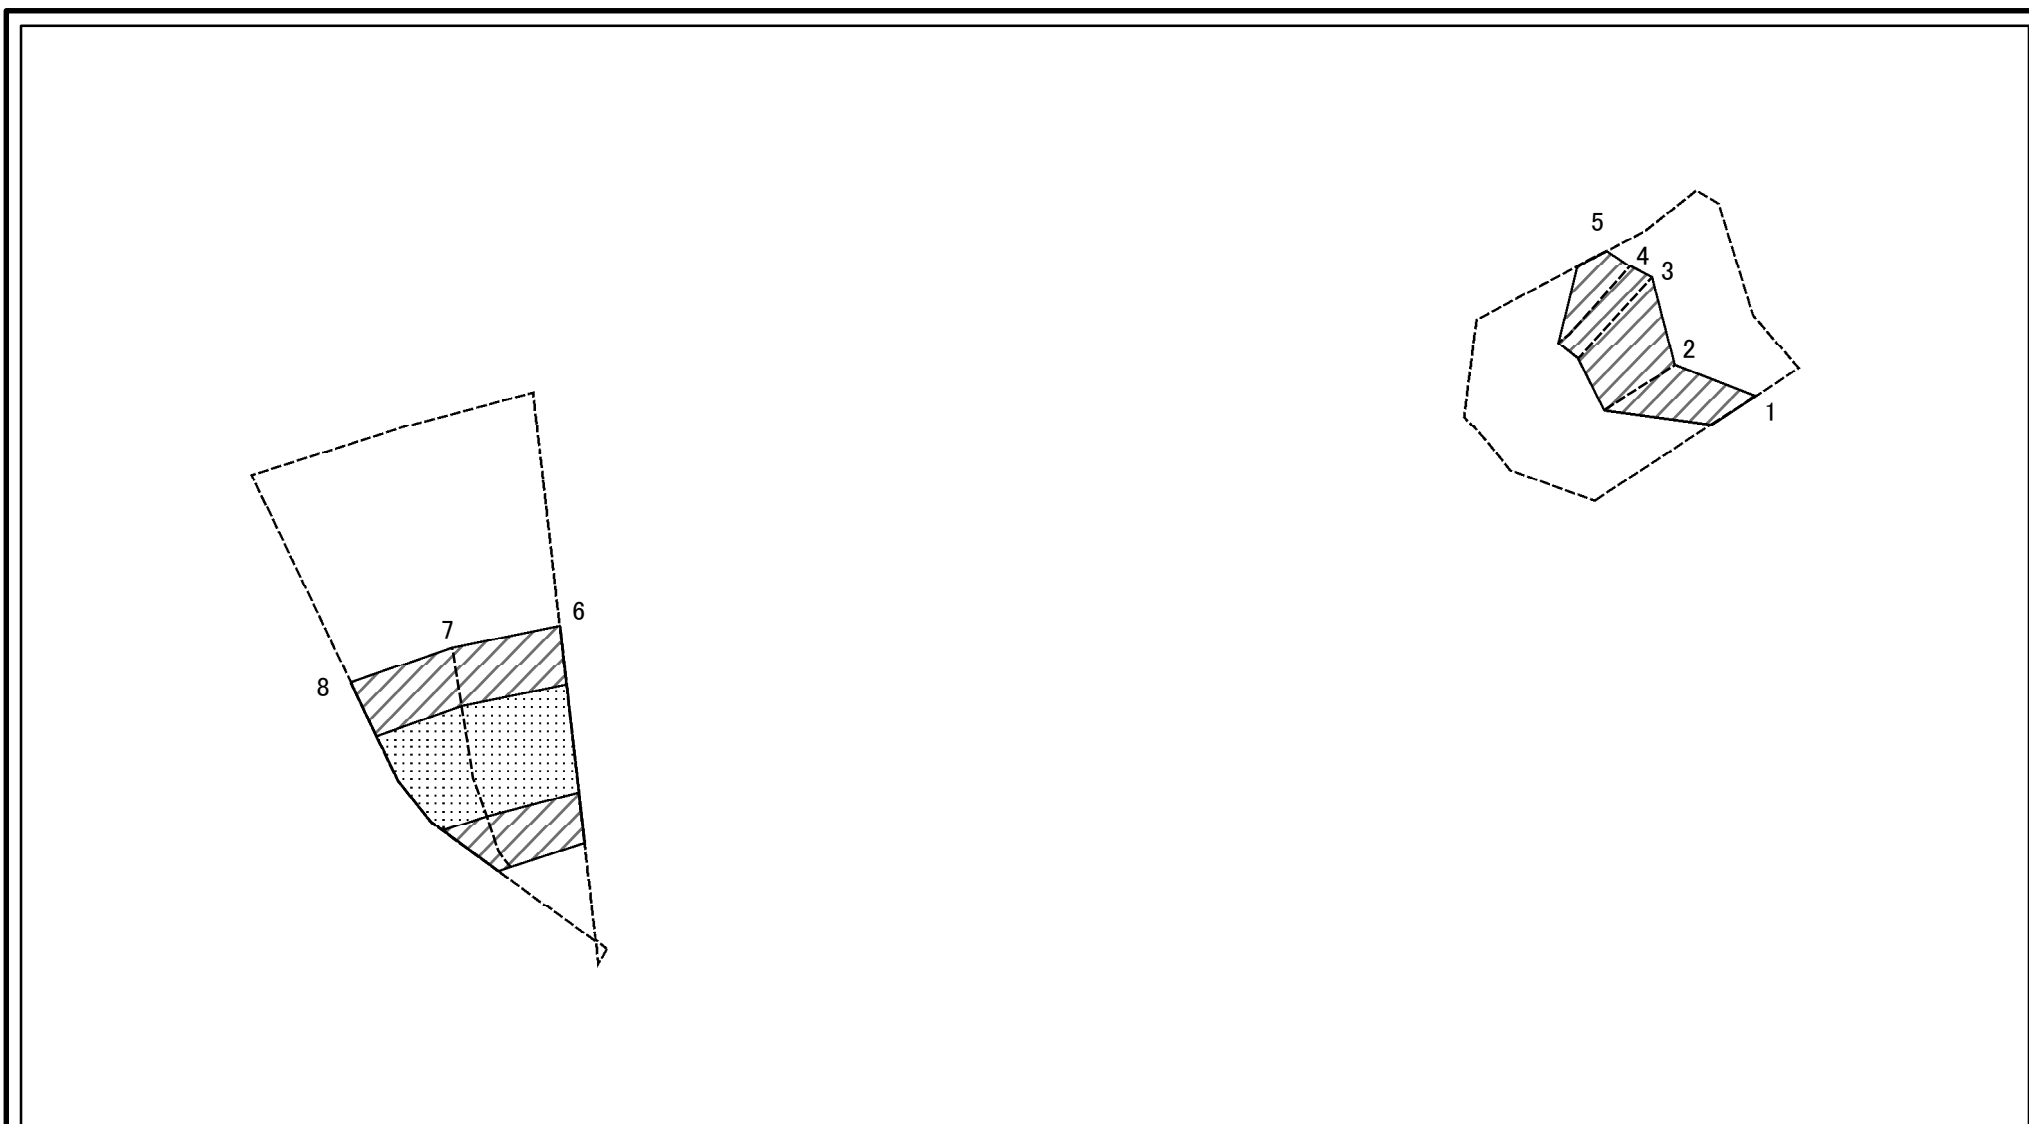
図中の数字は横断測線番号を示す

様式2-1(急) 土砂災害特別警戒区域の区域区分図 (急傾斜地の崩壊に伴う土石等の移動により 建築物の地上部に作用すると想定される力) <力区分:移動>	土砂災害防止法施行令第二条の基準に該当する区域		N 縮尺 1:1,000	自然現象の種類	急傾斜地の崩壊	箇所番号	II-117K2068
	土砂災害防止法施行令第三条の基準に該当する区域			告示番号		箇所名	坂本88
	それ以外の区域			告示年月日		所在地	長生郡長南町坂本

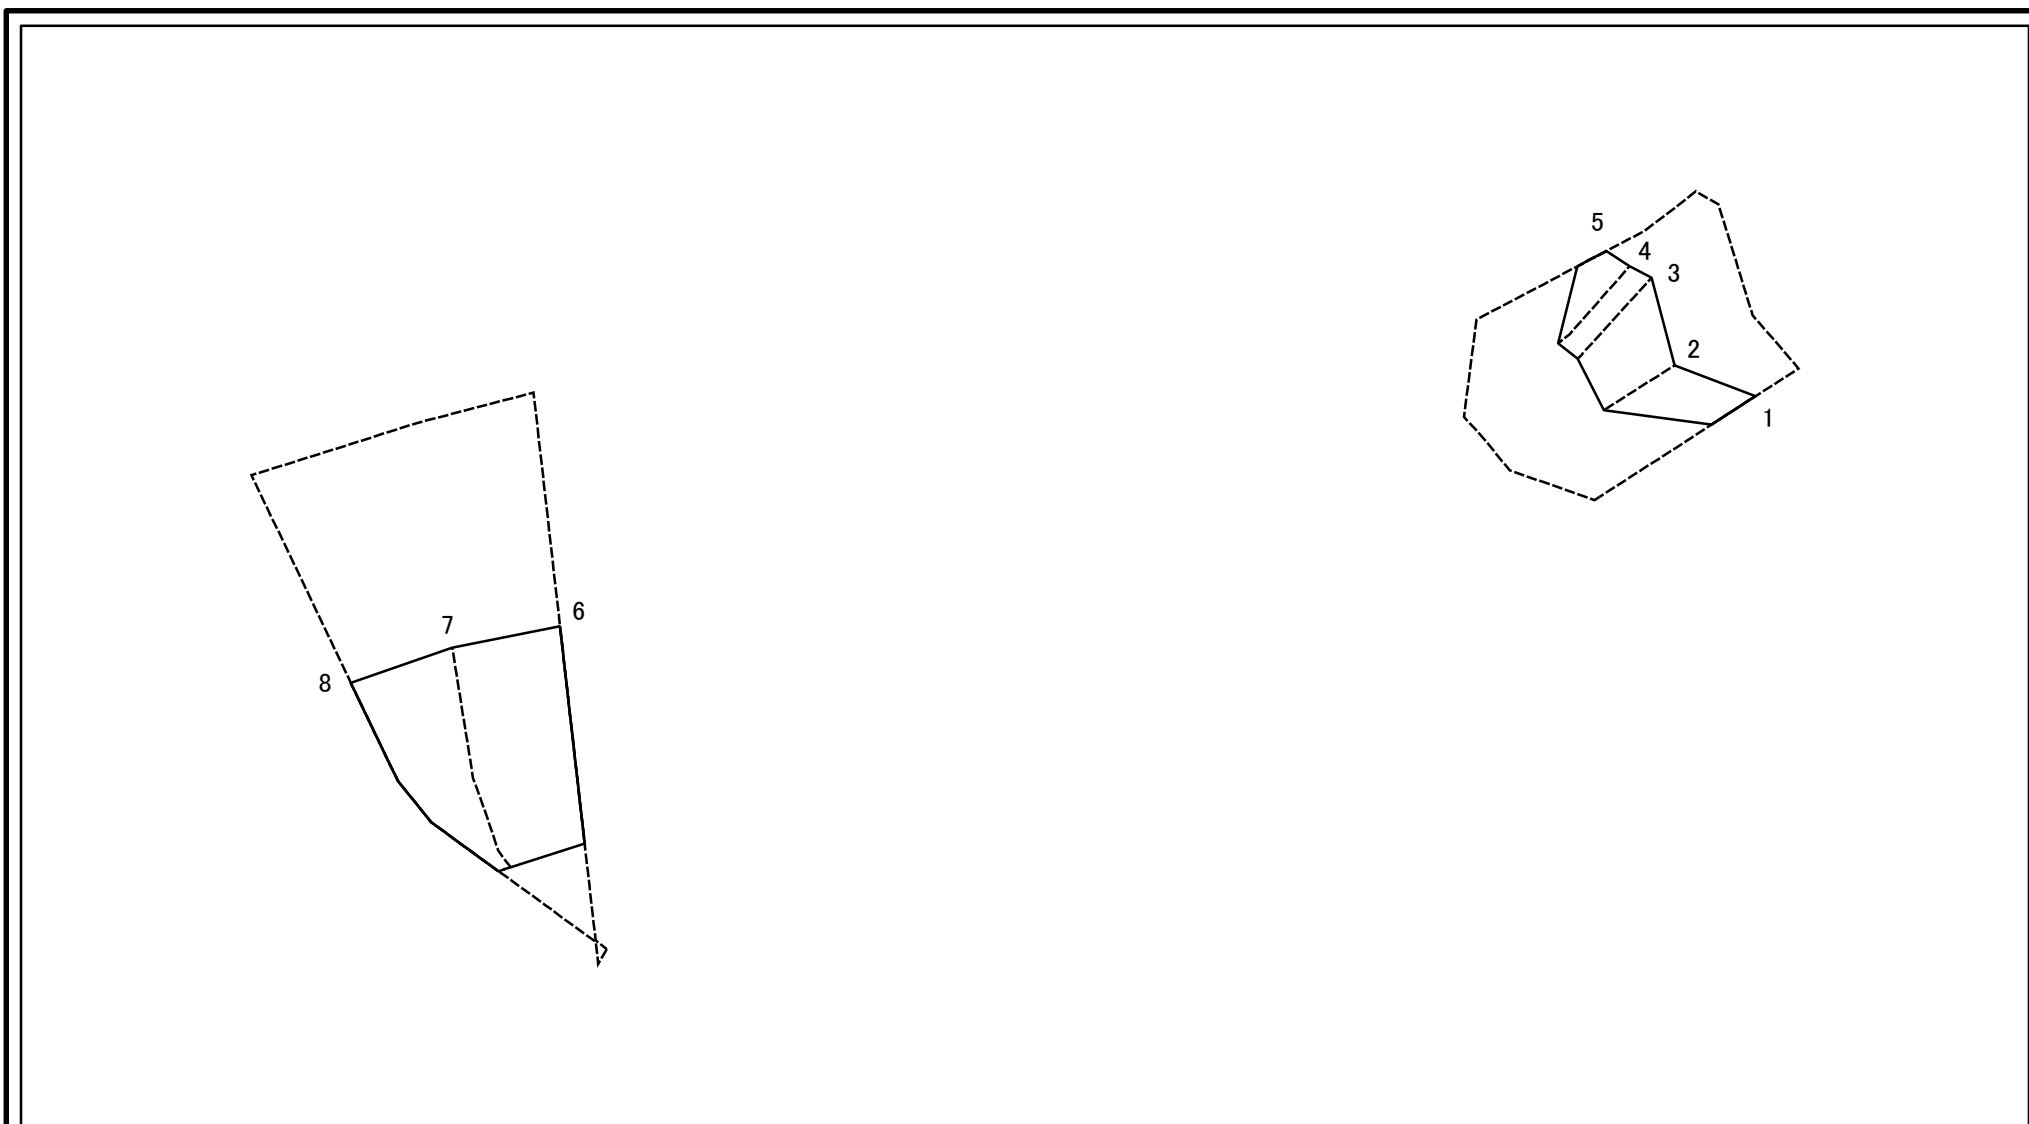
図中の数字は横断測線番号を示す

様式2-2(急) 土砂災害特別警戒区域の区域区分図 (急傾斜地の崩壊に伴う土石等の堆積により 建築物の地上部に作用すると想定される力) <力区分:堆積>	土砂災害防止法施行令第二条の基準に該当する区域			N	自然現象の種類	急傾斜地の崩壊	箇所番号	II-117K2068
	土砂災害防止法施行令第三条の基準に該当する区域	土石等の堆積の高さが3mを超える区域			告示番号		箇所名	坂本88
		それ以外の区域			縮尺 1:1,000	告示年月日	所在地	長生郡長南町坂本
