土砂災害警戒区域等の指定の告示に係る図書(様式1)

様式1(急) 土砂災害警戒区域・土砂災害特別警戒区域 位置図	自然現象の種類	急傾斜地の崩壊
	箇所番号	Ⅱ-117K2121
	箇所名	小生田20
	所在地	長生郡長南町小生田

様式2(急) 土砂災害警戒区域・土砂災害特別警戒区域 区域図(その1)	土砂災害防止法施行令第二条の基準に該当する区域		N 縮尺 1:2,500	自然現象の種類	急傾斜地の崩壊	箇所番号	Ⅱ-117K2121
	土砂災害防止法施行令第三条の基準に該当する区域			告示番号		箇所名	小生田20
	それ以外の区域			告示年月日		所在地	長生郡長南町小生田

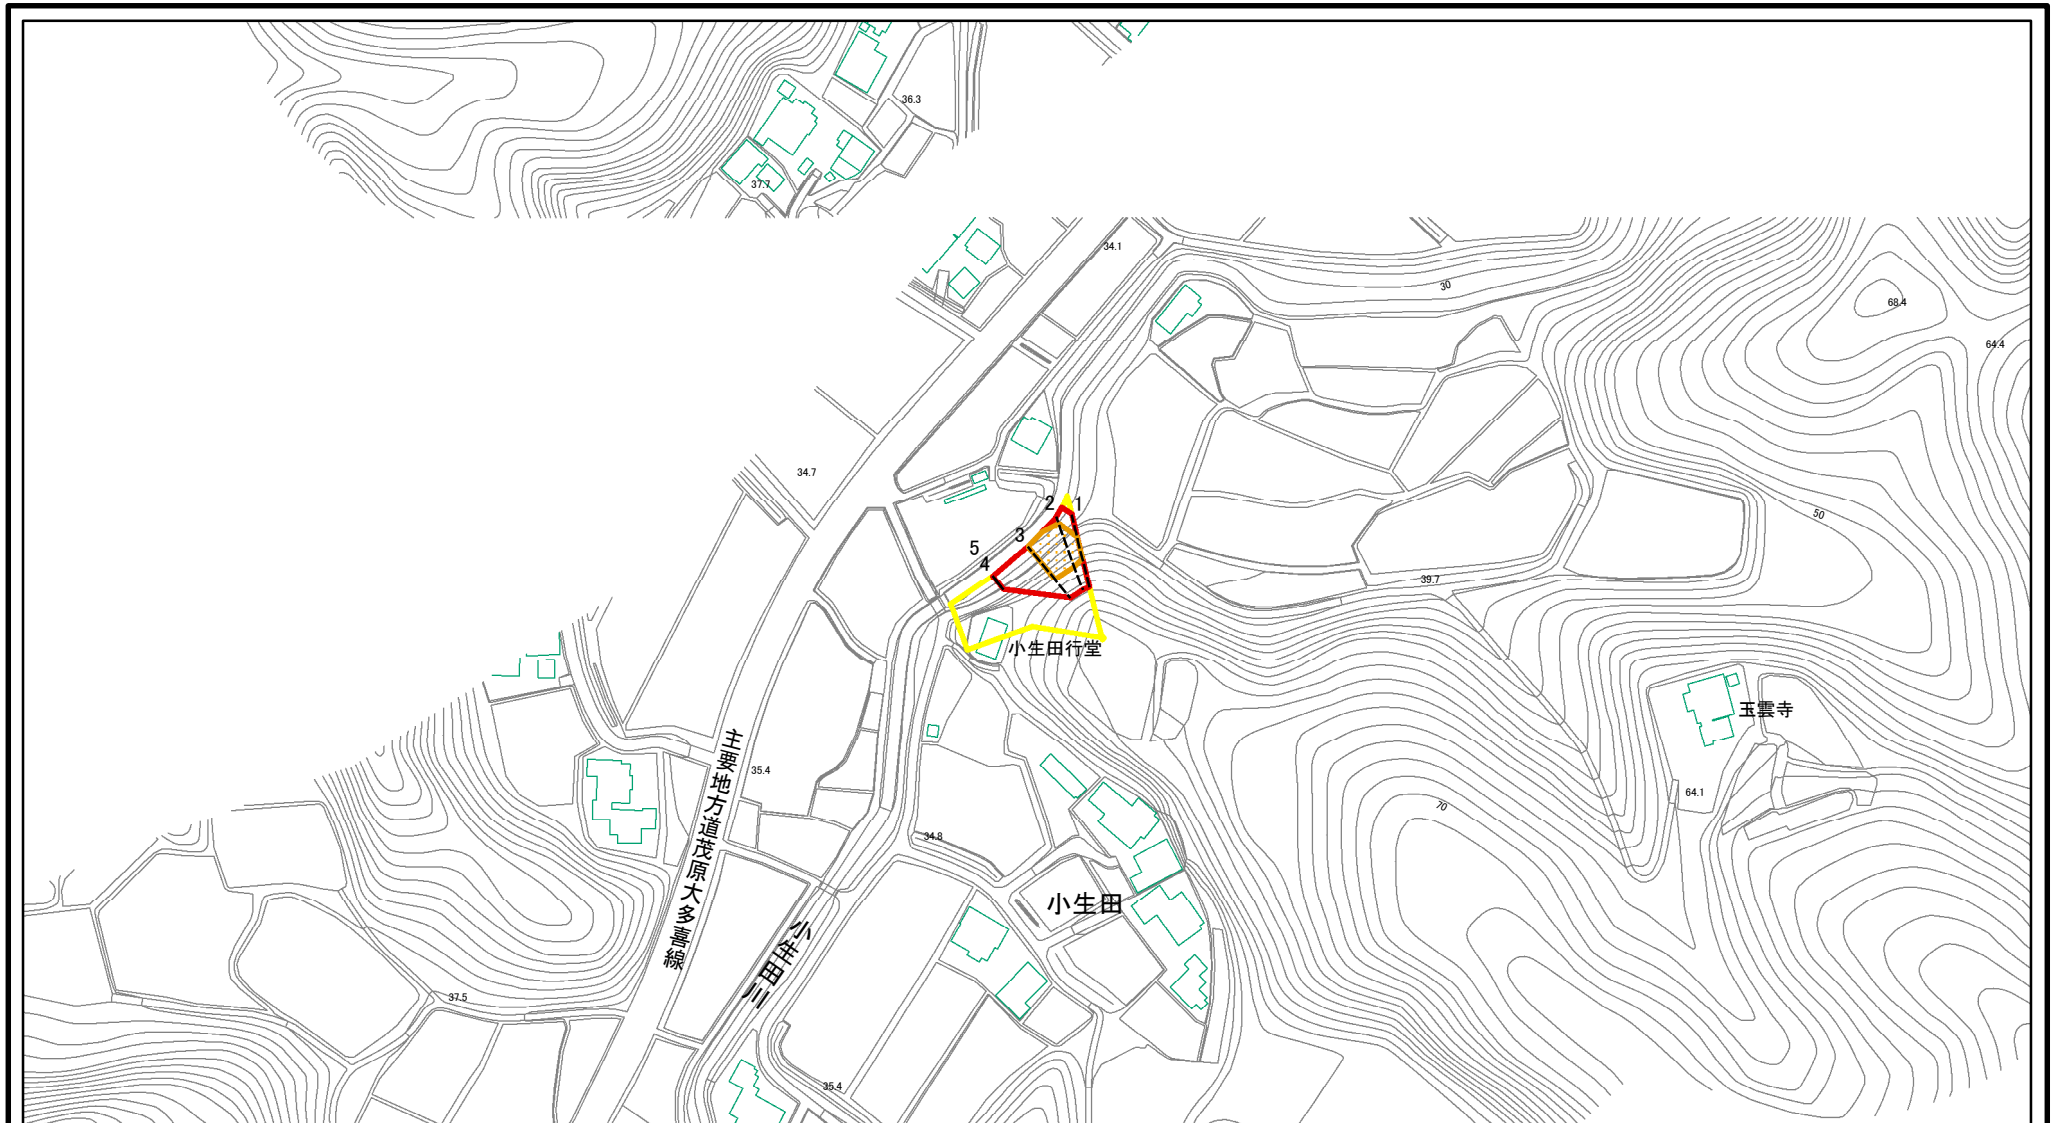
図中の数字は横断測線番号を示す

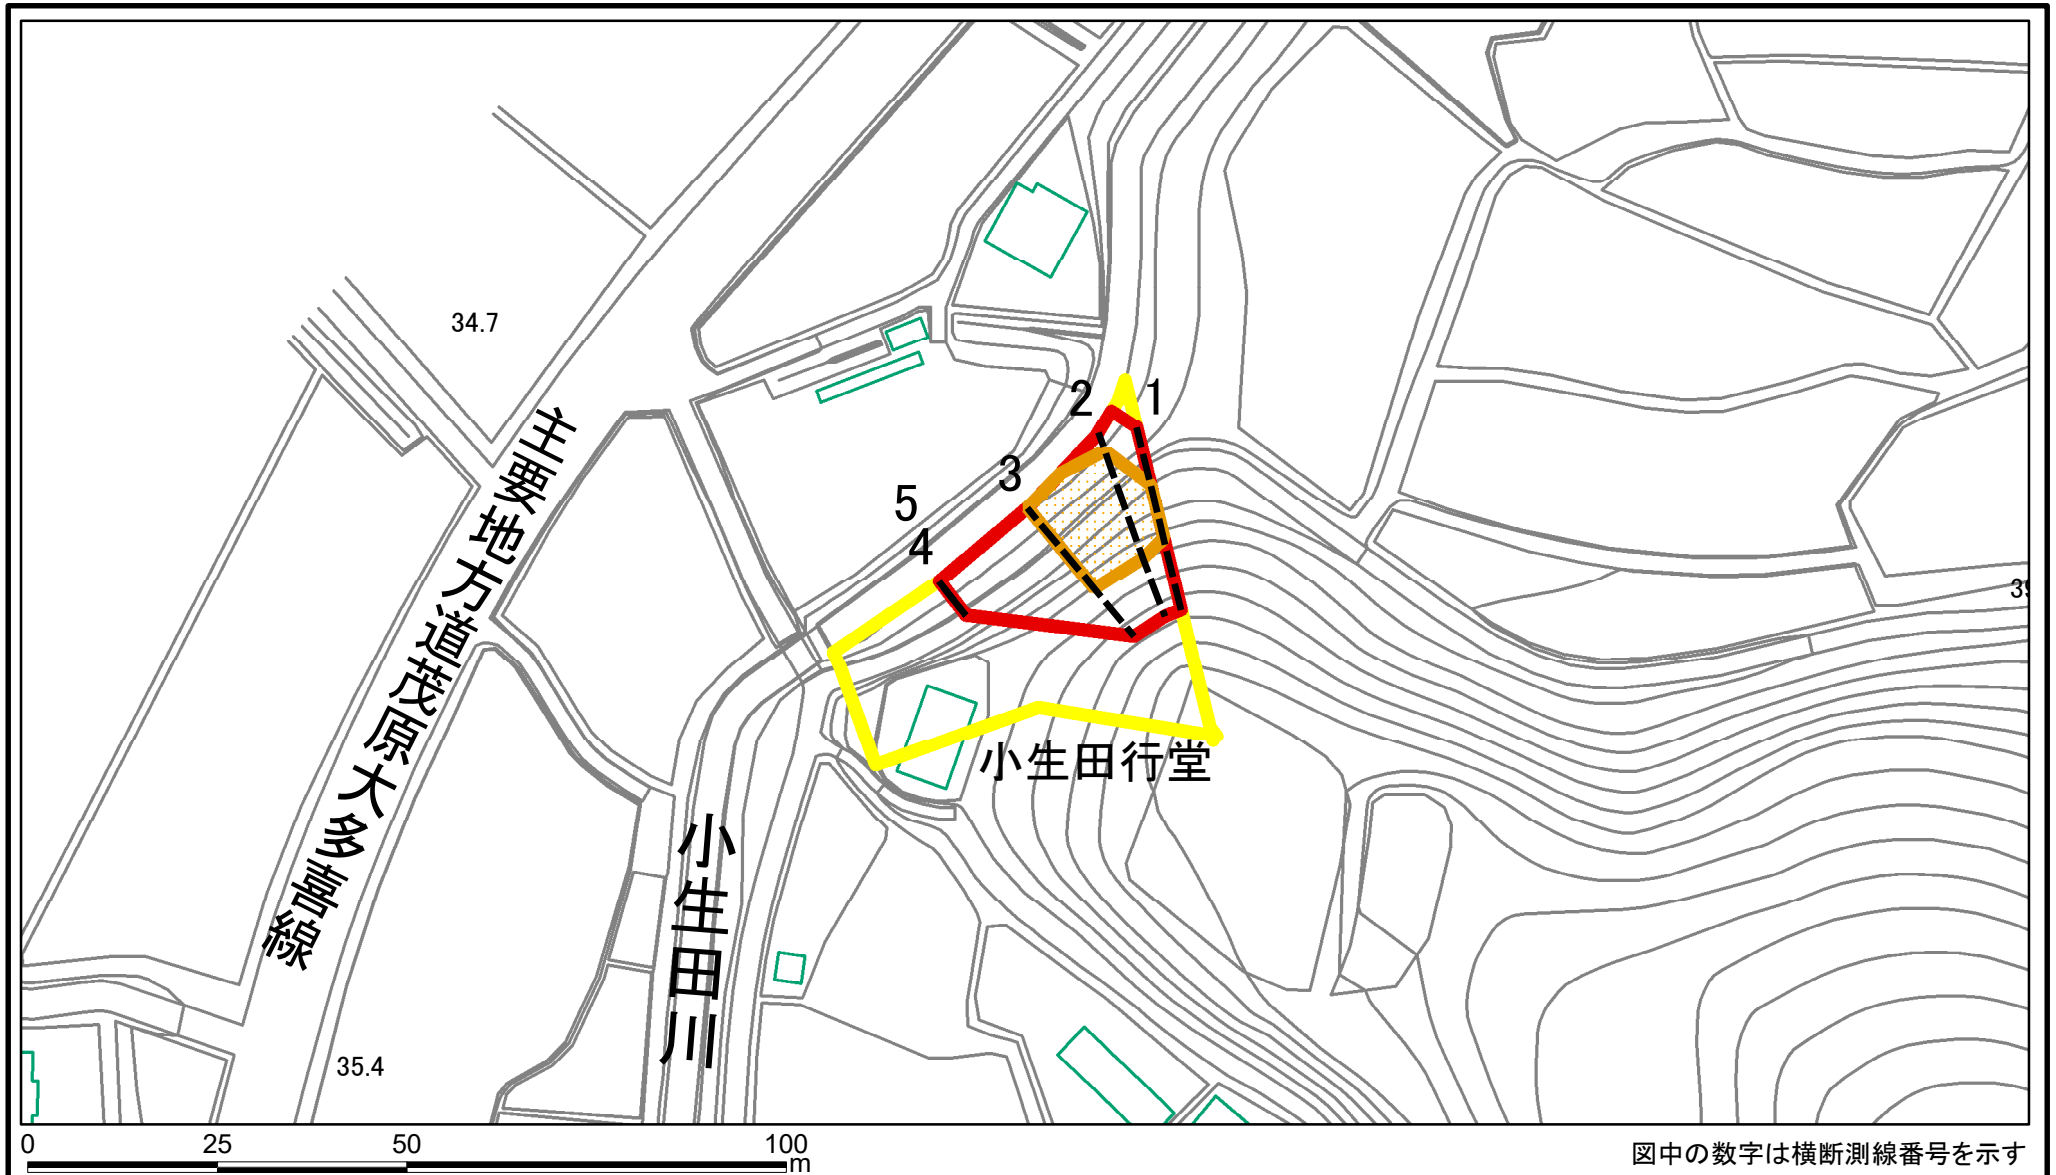
様式2(急) 土砂災害警戒区域・土砂災害特別警戒区域 区域図(参考図)	土砂災害防止法施行令第二条の基準に該当する区域		N 縮尺 1:1,000	自然現象の種類	急傾斜地の崩壊	箇所番号	II-117K2121
	土砂災害防止法施行令第三条の基準に該当する区域			告示番号		箇所名	小生田20
	それ以外の区域			告示年月日		所在地	長生郡長南町小生田

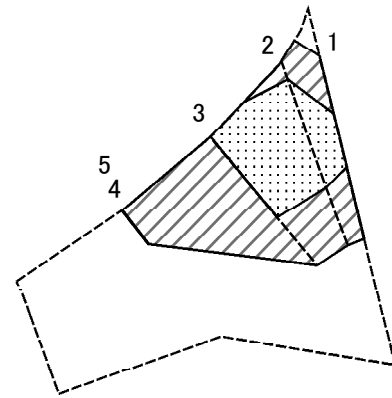
図中の数字は横断測線番号を示す

様式2-1(急) 土砂災害特別警戒区域の区域区分図 (急傾斜地の崩壊に伴う土石等の移動により 建築物の地上部に作用すると想定される力) <力区分:移動>	土砂災害防止法施行令第二条の基準に該当する区域		N 縮尺 1:1,000	自然現象の種類	急傾斜地の崩壊	箇所番号	II-117K2121
	土砂災害防止法施行令第三条の基準に該当する区域			告示番号		箇所名	小生田20
	それ以外の区域			告示年月日		所在地	長生郡長南町小生田

横断測線の区間	土石等の移動により建築物の地上部に作用すると想定される力				土石等の堆積により建築物の地上部に作用すると想定される力				横断測線の区間	土石等の移動により建築物の地上部に作用すると想定される力				土石等の堆積により建築物の地上部に作用すると想定される力			
	土石等の(移動)高さが1m以下の場合、土石等の移動による力が100kN/m2を超える区域		それ以外の区域		土石等の堆積の高さが3mを超える区域		それ以外の区域			土石等の(移動)高さが1m以下の場合、土石等の移動による力が100kN/m2を超える区域		それ以外の区域		土石等の堆積の高さが3mを超える区域		それ以外の区域	
	力の大きさのうち最大のもの(kN/m2)	土石等の高さ(m)	力の大きさのうち最大のもの(kN/m2)	土石等の高さ(m)	力の大きさのうち最大のもの(kN/m2)	土石等の高さ(m)	力の大きさのうち最大のもの(kN/m2)	土石等の高さ(m)		力の大きさのうち最大のもの(kN/m2)	土石等の高さ(m)	力の大きさのうち最大のもの(kN/m2)	土石等の高さ(m)	力の大きさのうち最大のもの(kN/m2)	土石等の高さ(m)	力の大きさのうち最大のもの(kN/m2)	土石等の高さ(m)
1 ~ 2	132.07	1.00	100.00	1.00	-	-	12.05	2.25	~								
2 ~ 3	133.41	1.00	100.00	1.00	-	-	13.94	2.60	~								
3 ~ 4	-	-	100.00	1.00	-	-	13.94	2.60	~								
5 ~ 6	-	-	-	-	-	-	-	-	~								
~									~								
~									~								
~									~								
~									~								
~									~								
~									~								
~									~								
~									~								
~									~

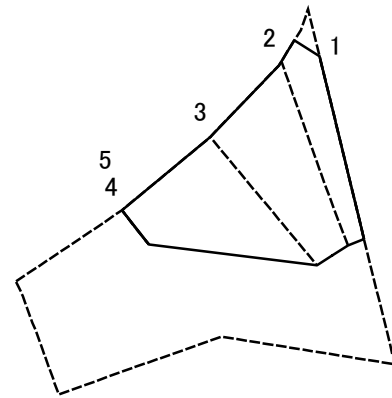
図中の数字は横断測線番号を示す

様式2-2(急) 土砂災害特別警戒区域の区域区分図 (急傾斜地の崩壊に伴う土石等の堆積により 建築物の地上部に作用すると想定される力) <力区分:堆積>	土砂災害防止法施行令第二条の基準に該当する区域			N 縮尺 1:1,000	自然現象の種類	急傾斜地の崩壊	箇所番号	II-117K2121
	土砂災害防止法 施行令第三条の 基準に該当する 区域	土石等の堆積の高さが3mを超える区域			告示番号		箇所名	小生田20
		それ以外の区域			告示年月日		所在地	長生郡長南町小生田
