# 土砂災害警戒区域等の指定の告示に係る図書(様式1)

様式1(急) 土砂災害警戒区域・土砂災害特別警戒区域 位置図	自然現象の種類	急傾斜地の崩壊
	箇所番号	II-117K2122
	箇所名	小生田21
	所在地	長生郡長南町小生田

# 土砂災害警戒区域等の指定の告示に係る図書(様式2)

様式2(急) 土砂災害警戒区域・土砂災害特別警戒区域 区域図(その1)	土砂災害防止法施行令第二条の基準に該当する区域		N 縮尺 1:2,500	自然現象の種類	急傾斜地の崩壊	箇所番号	II-117K2122
	土砂災害防止法施行令第三条の基準に該当する区域			告示番号		箇所名	小生田21
	それ以外の区域			告示年月日		所在地	長生郡長南町小生田

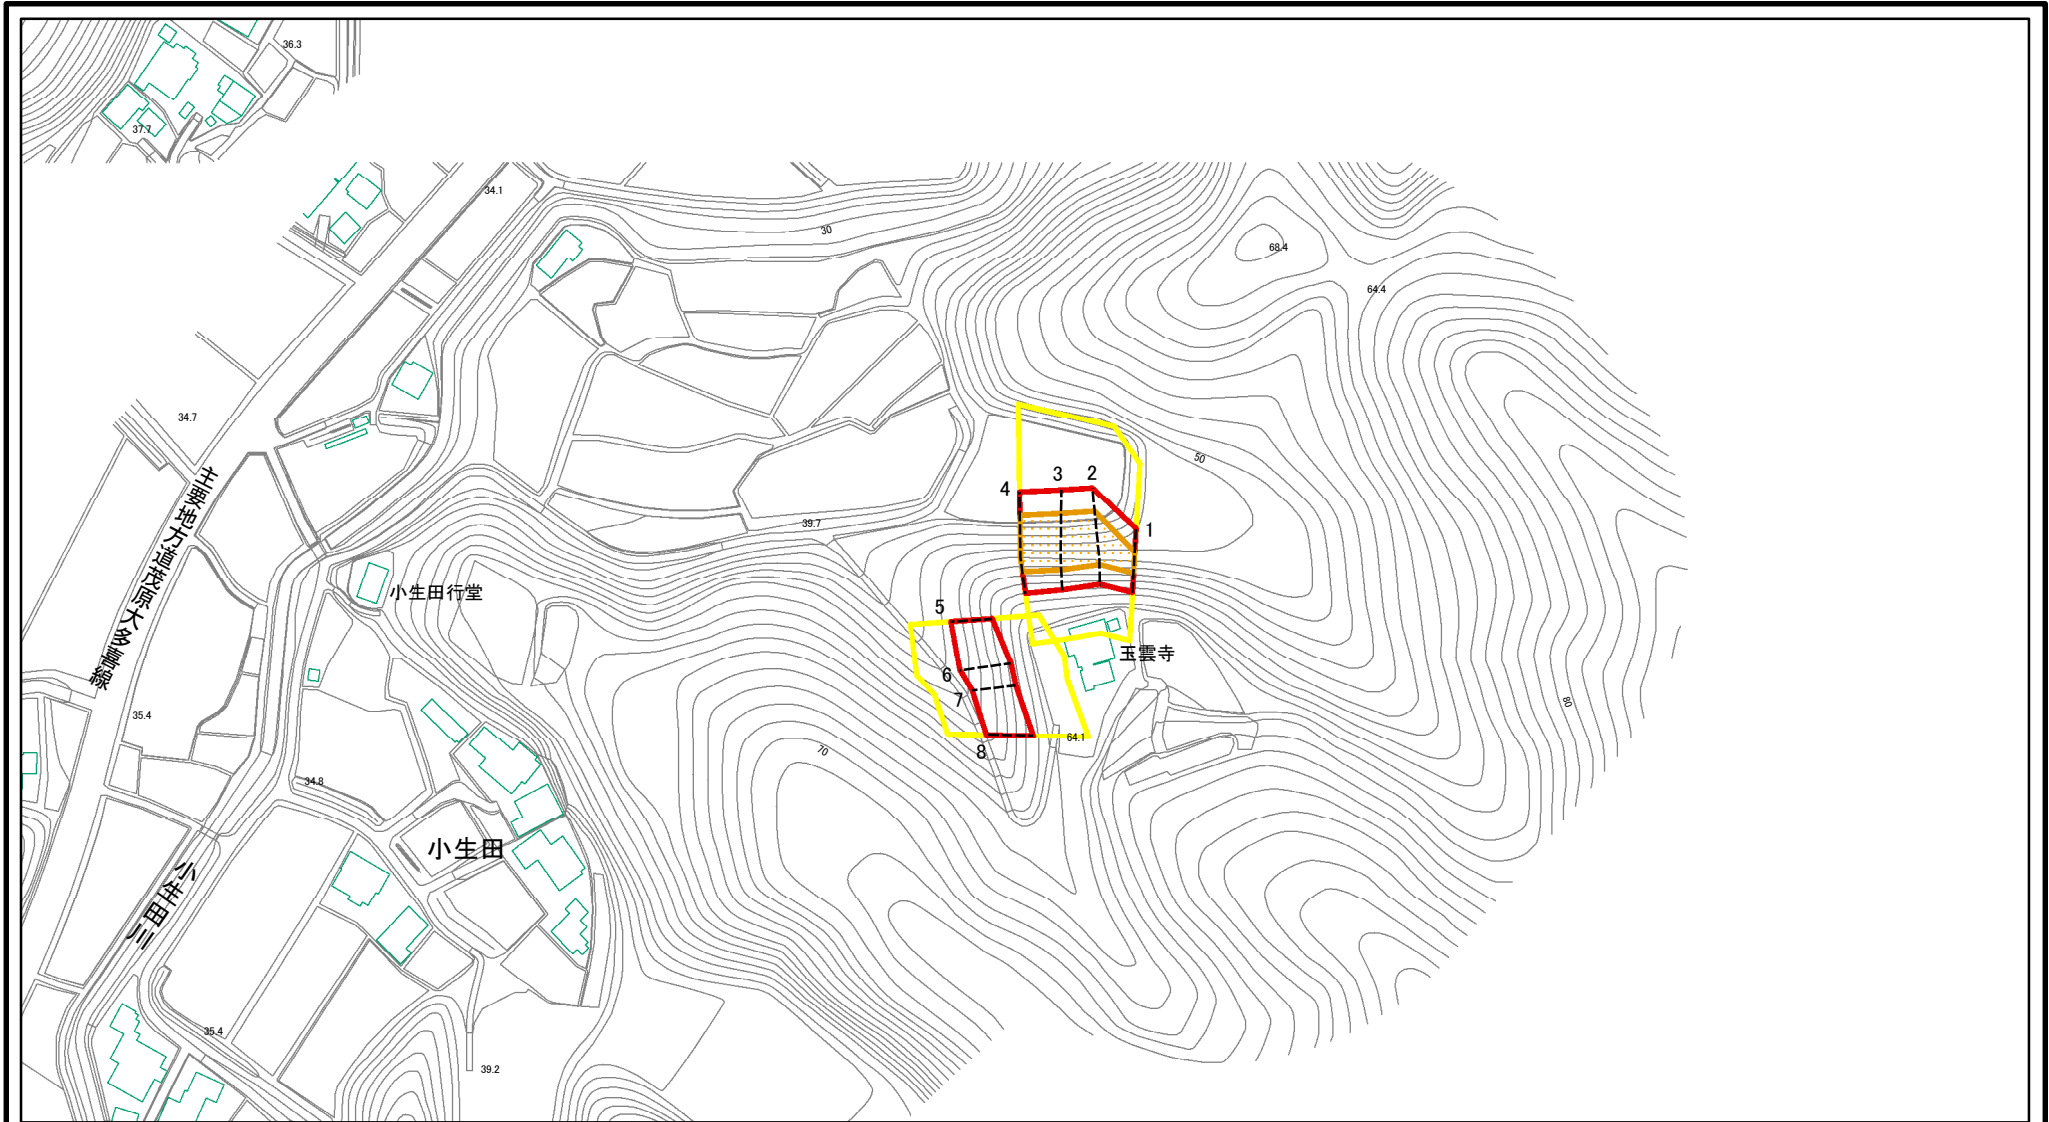
図中の数字は横断測線番号を示す

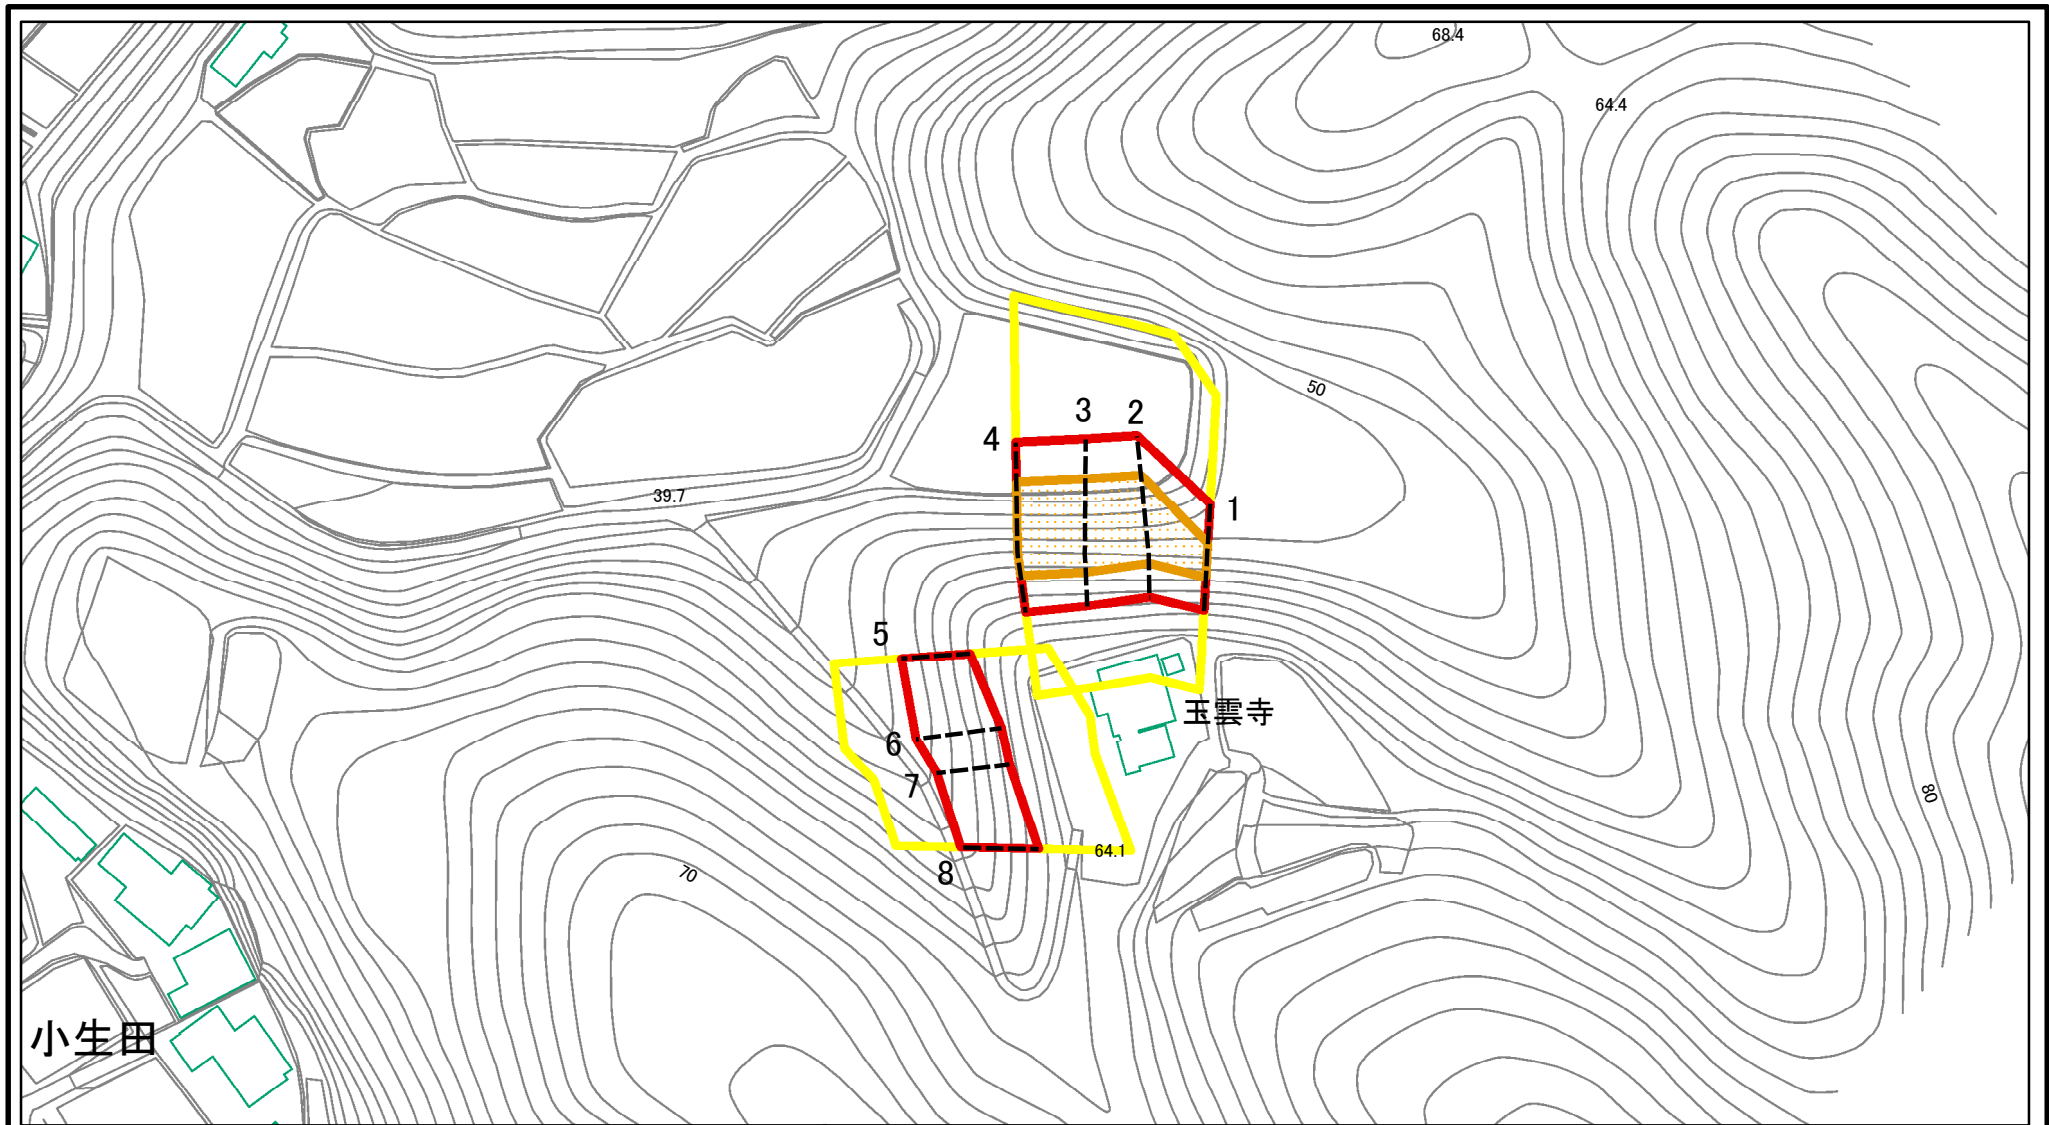
図中の数字は横断測線番号を示す

様式2(急) 土砂災害警戒区域・土砂災害特別警戒区域 区域図(参考図)	土砂災害防止法施行令第二条の基準に該当する区域		N 縮尺 1:1,500	自然現象の種類	急傾斜地の崩壊	箇所番号	II-117K2122
	土砂災害防止法施行令第三条の基準に該当する区域			告示番号		箇所名	小生田21
	土砂等の(移動)高さが1m以下の場合、土砂等の移動による力が100kN/m <sup>2</sup> を超える区域			告示年月日		所在地	長生郡長南町小生田
	土砂等の堆積の高さが3mを超える区域 それ以外の区域

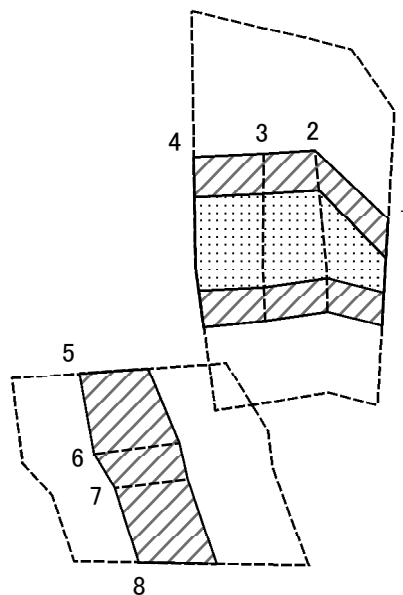
図中の数字は横断測線番号を示す

様式2-1(急) 土砂災害特別警戒区域の区域区分図 (急傾斜地の崩壊に伴う土石等の移動により 建築物の地上部に作用すると想定される力) <力区分:移動>	土砂災害防止法施行令第二条の基準に該当する区域			N 縮尺 1:1,500	自然現象の種類	急傾斜地の崩壊	箇所番号	II-117K2122
	土砂災害防止法施行令第三条の基準に該当する区域	土石等の(移動)高さが1m以下の場合、土石等の移動による力が100kN/mを超える区域			告示番号		箇所名	小生田21
		それ以外の区域			告示年月日		所在地	長生郡長南町小生田

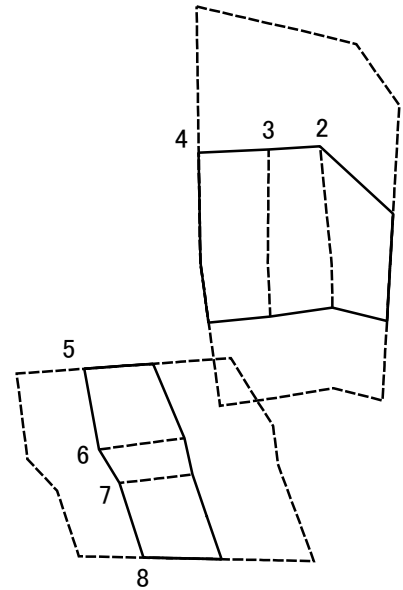
図中の数字は横断測線番号を示す

様式2-2(急) 土砂災害特別警戒区域の区域区分図 (急傾斜地の崩壊に伴う土石等の堆積により 建築物の地上部に作用すると想定される力) <力区分:堆積>	土砂災害防止法施行令第二条の基準に該当する区域			N 縮尺 1:1,500	自然現象の種類	急傾斜地の崩壊	箇所番号	II-117K2122
	土砂災害防止法 施行令第三条の 基準に該当する 区域	土石等の堆積の高さが3mを超える区域			告示番号		箇所名	小生田21
		それ以外の区域			告示年月日		所在地	長生郡長南町小生田
