土砂災害警戒区域等の指定の告示に係る図書(様式1)

様式1(急) 土砂災害警戒区域・土砂災害特別警戒区域 位置図	自然現象の種類	急傾斜地の崩壊
	箇所番号	II-117K2198
	箇所名	蔵持56
	所在地	長生郡長南町蔵持

土砂災害警戒区域・土砂災害特別警戒区域
区域図(その1)

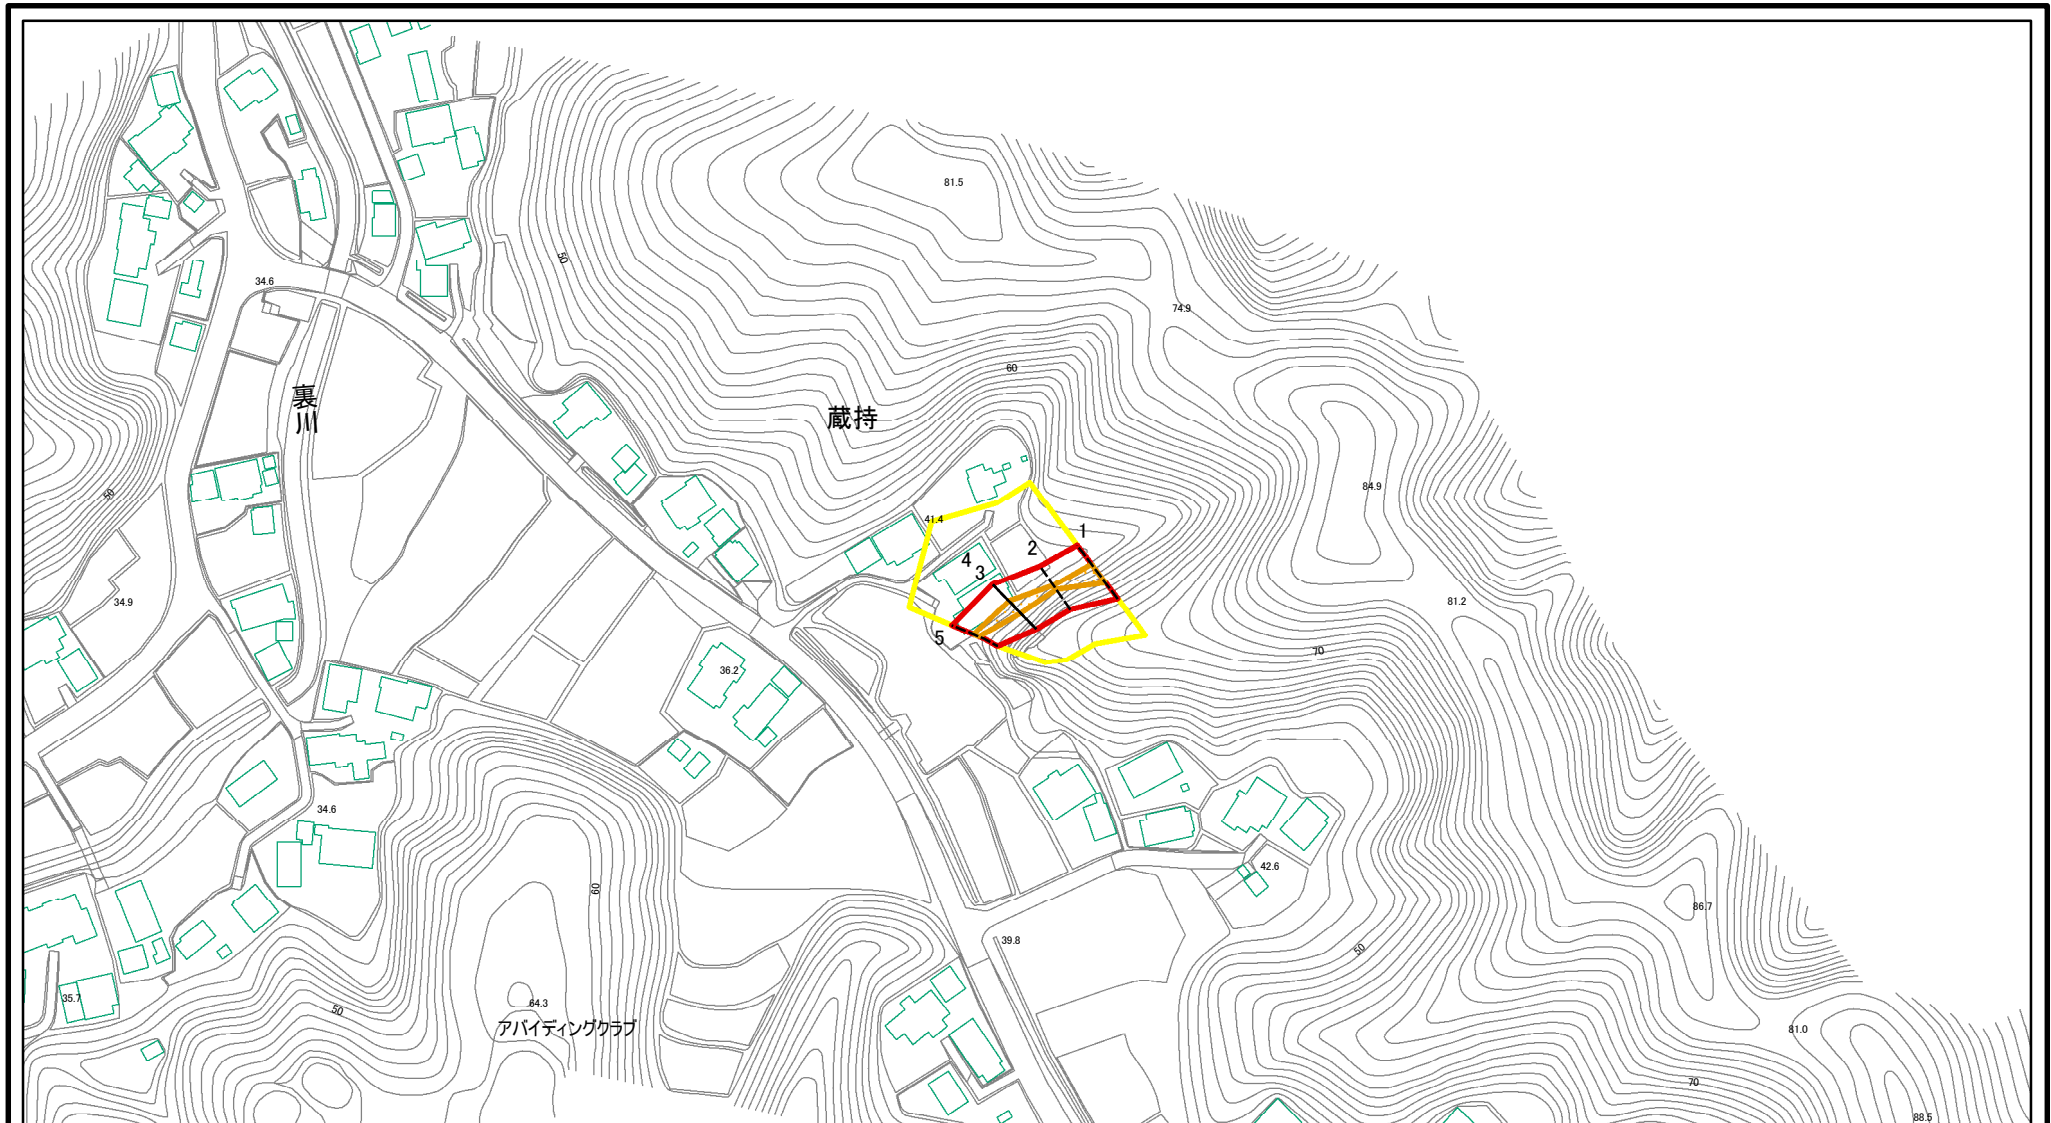
様式2(急)

図中の数字は横断測線番号を示す

土砂災害防止法施行令第二条の基準に該当する区域

土砂災害防止法
施行令第三条の
基準に該当する
区域

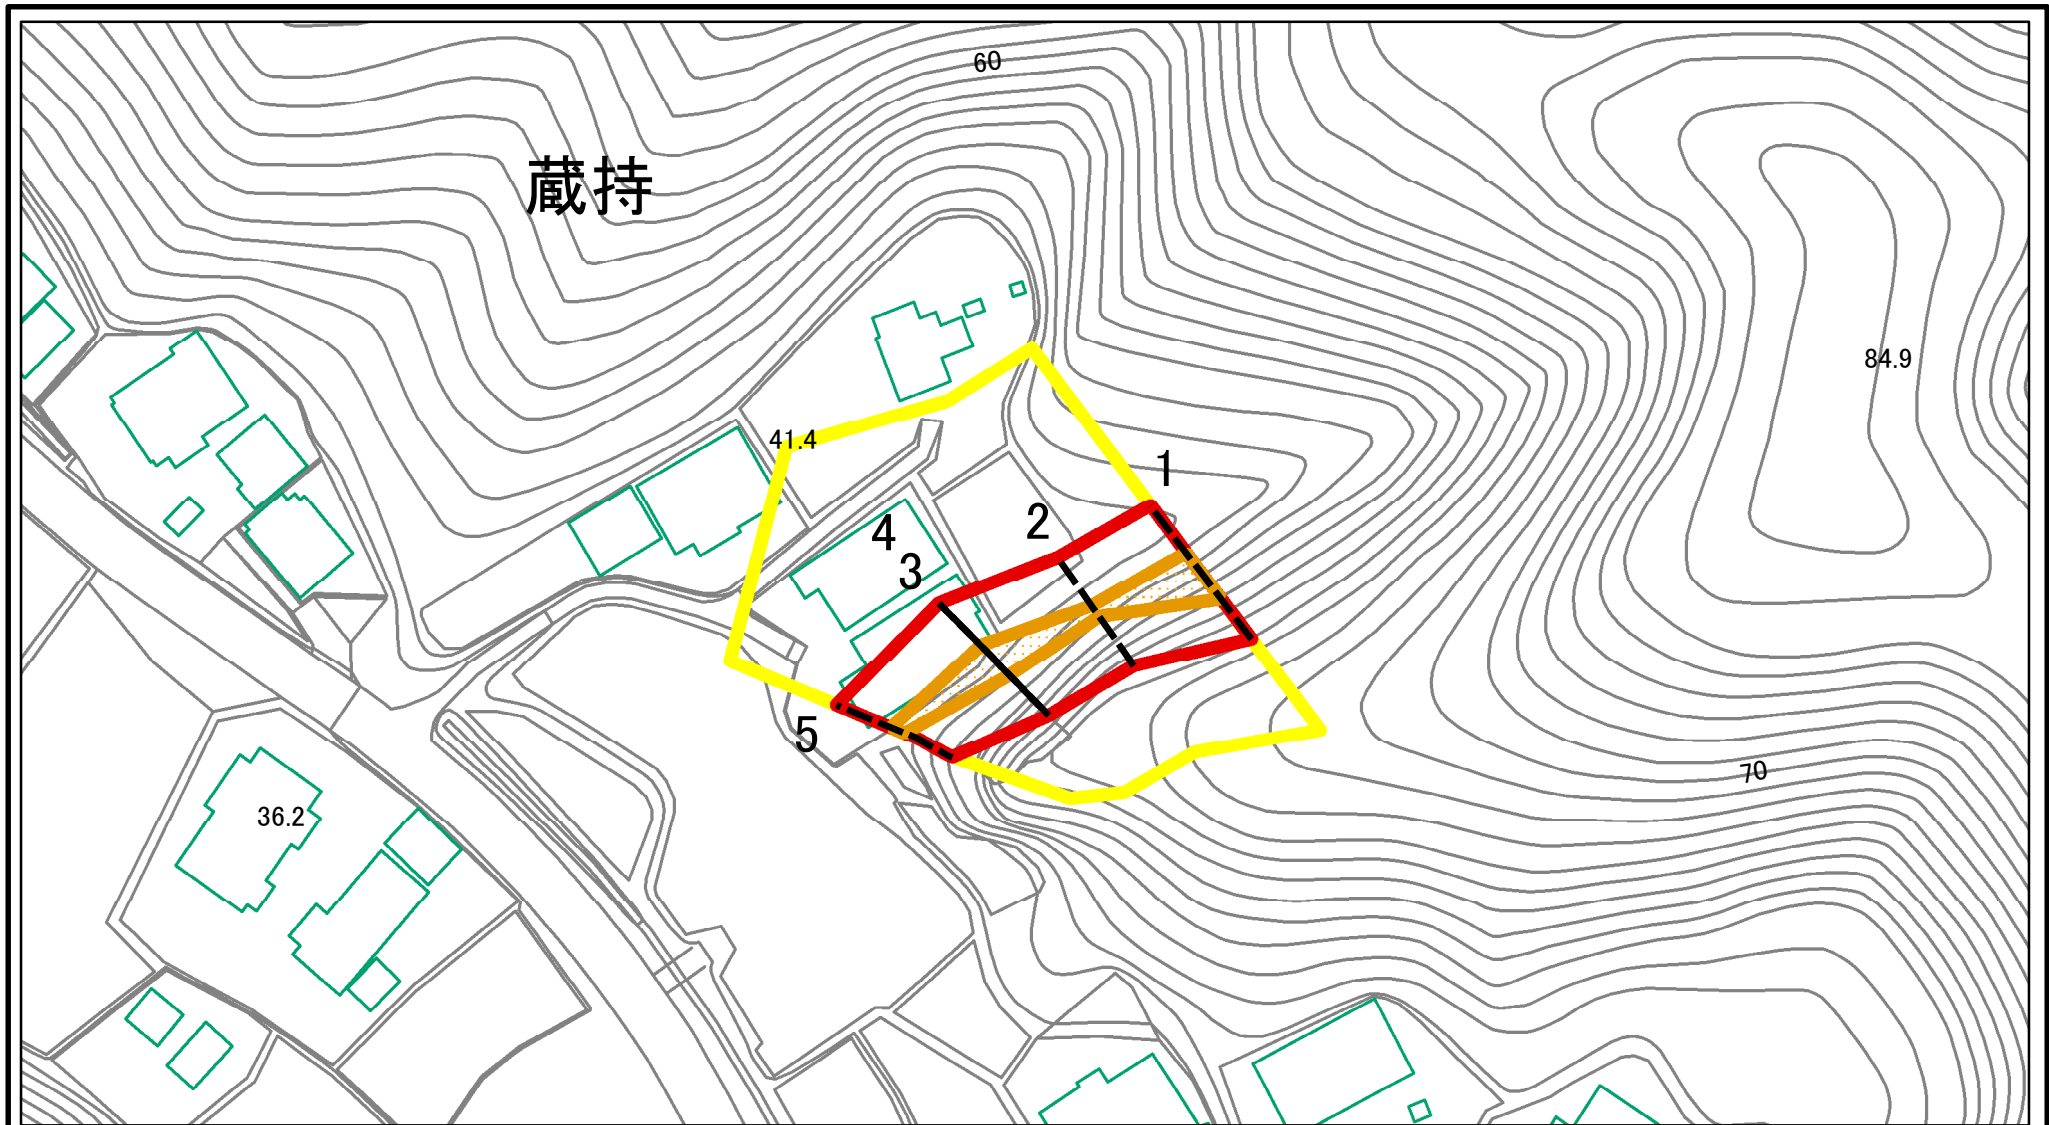
図中の数字は横断測線番号を示す

様式2(急) 土砂災害警戒区域・土砂災害特別警戒区域 区域図(参考図)	土砂災害防止法施行令第二条の基準に該当する区域		N 縮尺 1:1,000	自然現象の種類	急傾斜地の崩壊	箇所番号	II-117K2198
	土砂災害防止法施行令第三条の基準に該当する区域			告示番号		箇所名	蔵持56
	それ以外の区域			告示年月日		所在地	長生郡長南町蔵持

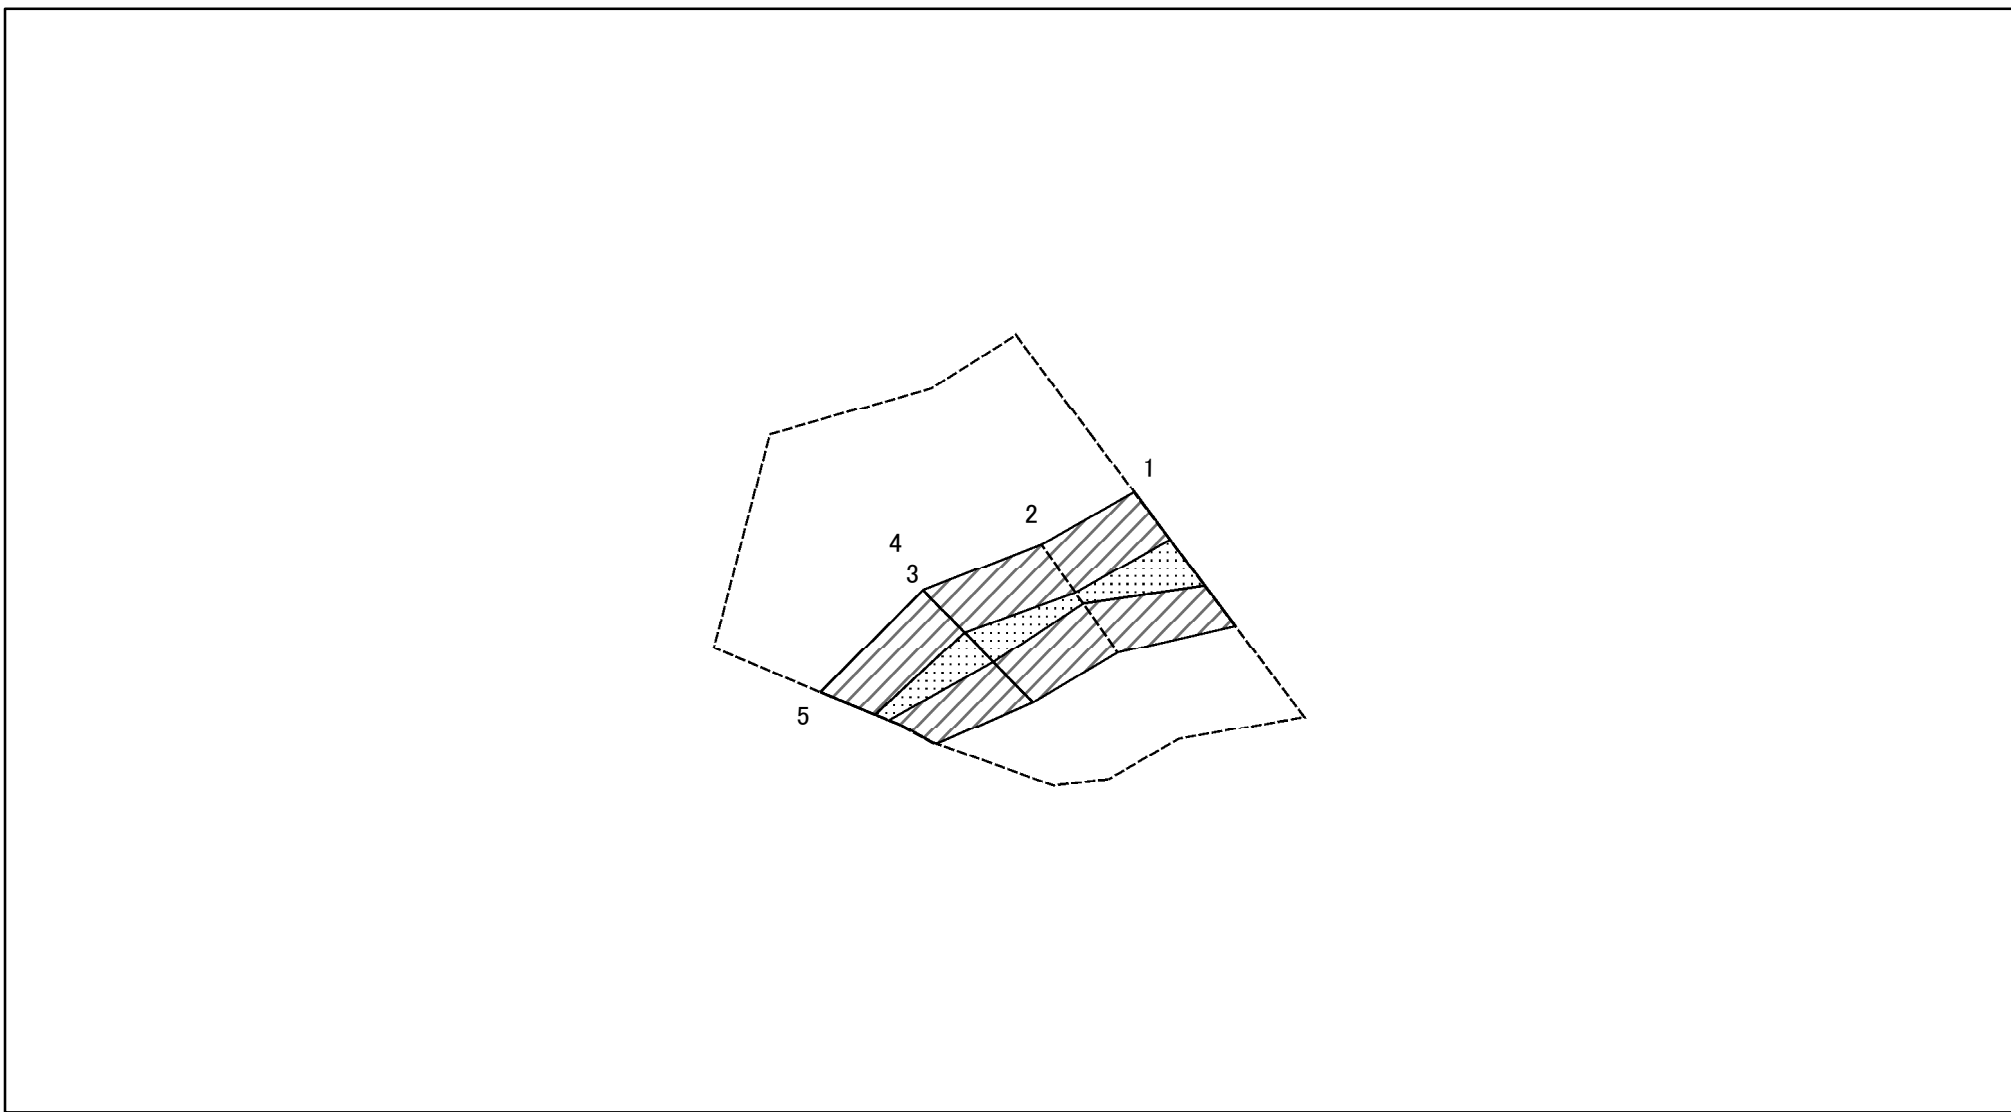
図中の数字は横断測線番号を示す

様式2-1(急)
土砂災害特別警戒区域の区域区分図
(急傾斜地の崩壊に伴う土石等の移動により
建築物の地上部に作用すると想定される力)
<力区分:移動>

土砂災害防止法施行令第二条の基準に該当する区域	
土砂災害防止法施行令第三条の基準に該当する区域	
それ以外の区域

横断測線の区間	土石等の移動により建築物の地上部に作用すると想定される力				土石等の堆積により建築物の地上部に作用すると想定される力				横断測線の区間	土石等の移動により建築物の地上部に作用すると想定される力				土石等の堆積により建築物の地上部に作用すると想定される力			
	土石等の(移動)高さが1m以下の場合、土石等の移動による力が100kN/m ² を超える区域		それ以外の区域		土石等の堆積の高さが3mを超える区域		それ以外の区域			土石等の(移動)高さが1m以下の場合、土石等の移動による力が100kN/m ² を超える区域		それ以外の区域		土石等の堆積の高さが3mを超える区域		それ以外の区域	
1 ~ 2	125.25	1.00	100.00	1.00	-	-	15.46	2.89	~								
2 ~ 3	117.90	1.00	100.00	1.00	-	-	15.46	2.89	~								
4 ~ 5	117.90	1.00	100.00	1.00	-	-	11.10	2.07	~								
~									~								
~									~								
~									~								
~									~								
~									~								
~									~								
~									~								
~									~								
~									~								
~									~								
~									~								
~									~								
~									~								
~									~								
~									~								
~									~								
~									~								
~									~								
~									~								
様式3(急) 建築物の構造の規制に必要な衝撃に関する事項	自然現象の種類			急傾斜地の崩壊			箇所番号			II-117K2198

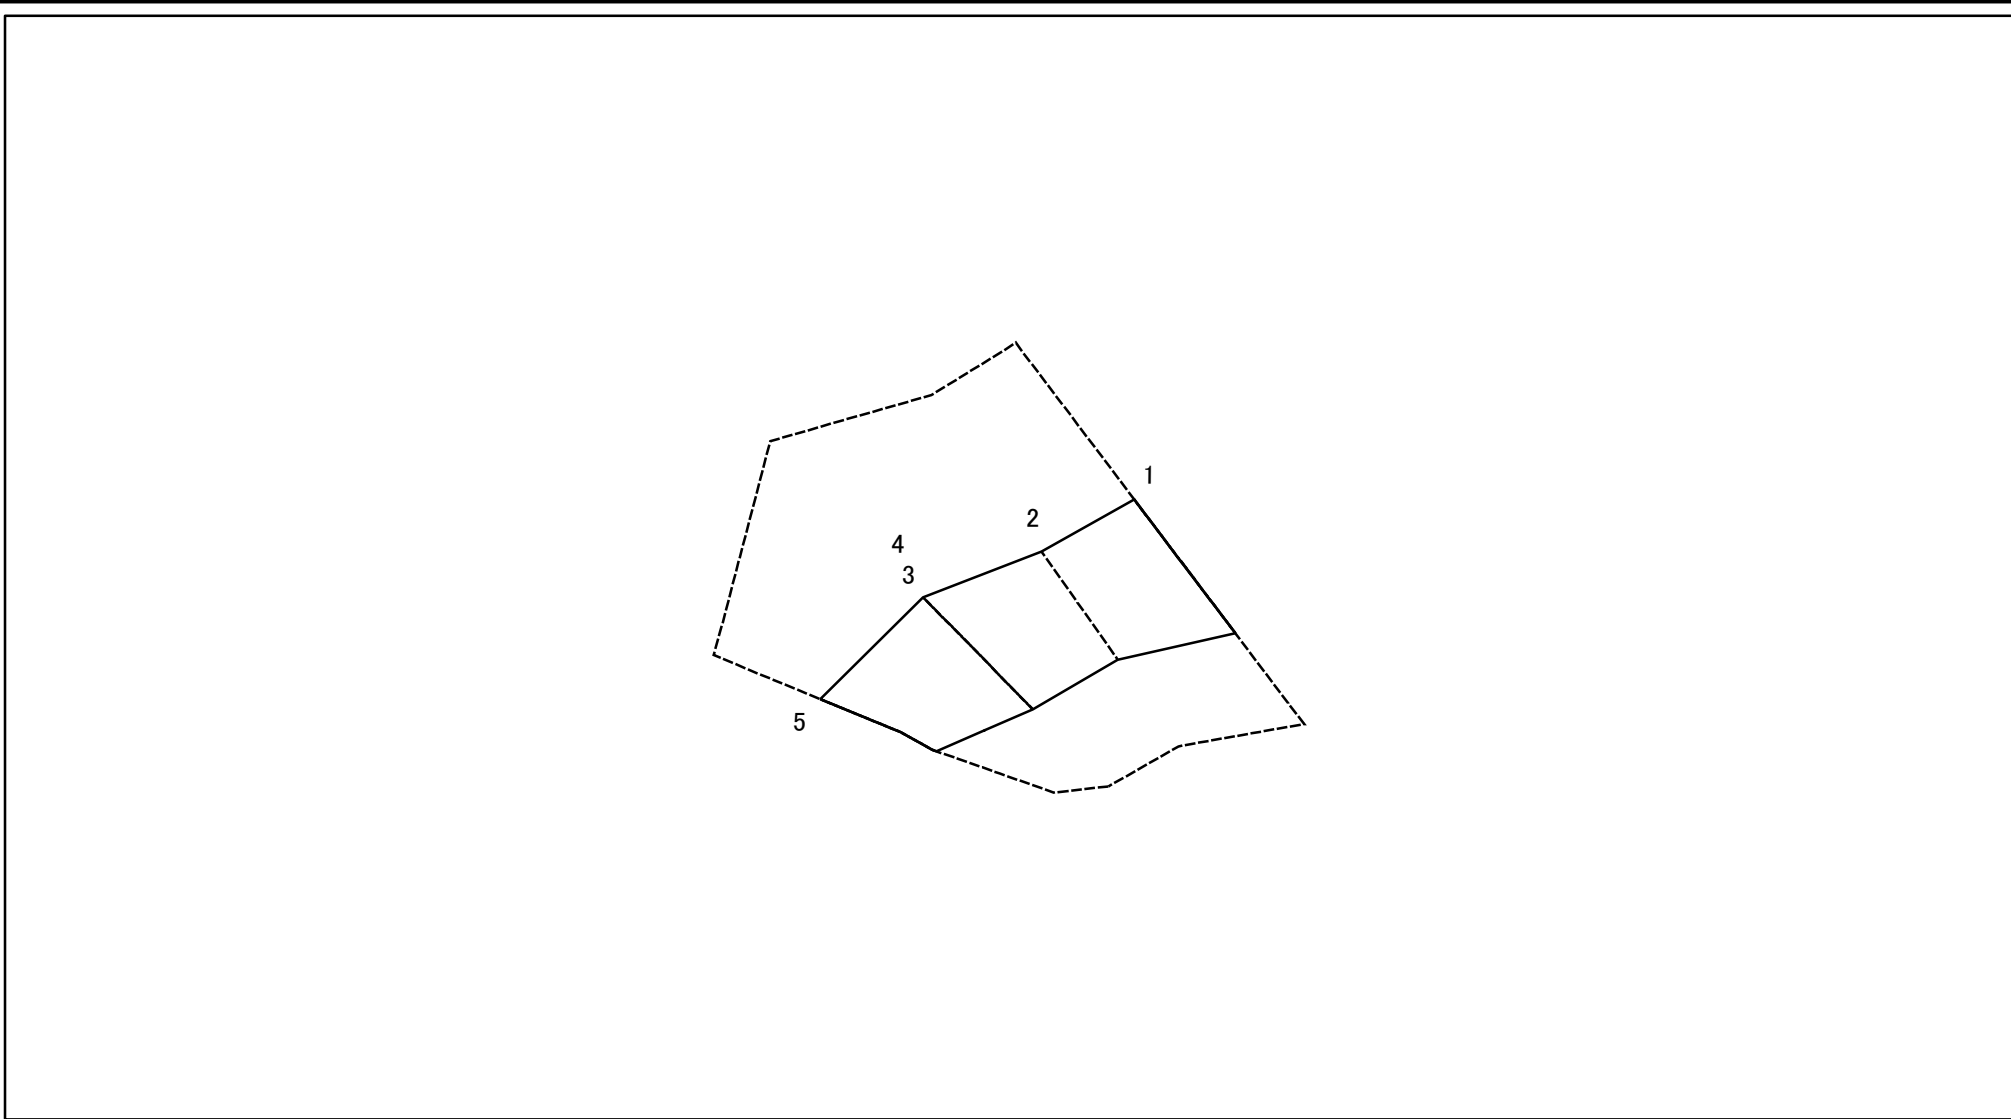
図中の数字は横断測線番号を示す

様式2-2(急)
土砂災害特別警戒区域の区域区分図
(急傾斜地の崩壊に伴う土石等の堆積により建築物の地上部に作用すると想定される力)
<力区分:堆積>

土砂災害防止法施行令第二条の基準に該当する区域	
土砂災害防止法施行令第三条の基準に該当する区域	
それ以外の区域
