土砂災害警戒区域等の指定の告示に係る図書(様式1)

様式1(急) 土砂災害警戒区域・土砂災害特別警戒区域 位置図	自然現象の種類	急傾斜地の崩壊
	箇所番号	Ⅱ-117K2276
	箇所名	豊原42
	所在地	長生郡長南町豊原

様式2(急) 土砂災害警戒区域・土砂災害特別警戒区域 区域図(その1)	土砂災害防止法施行令第二条の基準に該当する区域		N 縮尺 1:2,500	自然現象の種類	急傾斜地の崩壊	箇所番号	II-117K2276
	土砂災害防止法施行令第三条の基準に該当する区域			告示番号		箇所名	豊原42
	それ以外の区域			告示年月日		所在地	長生郡長南町豊原

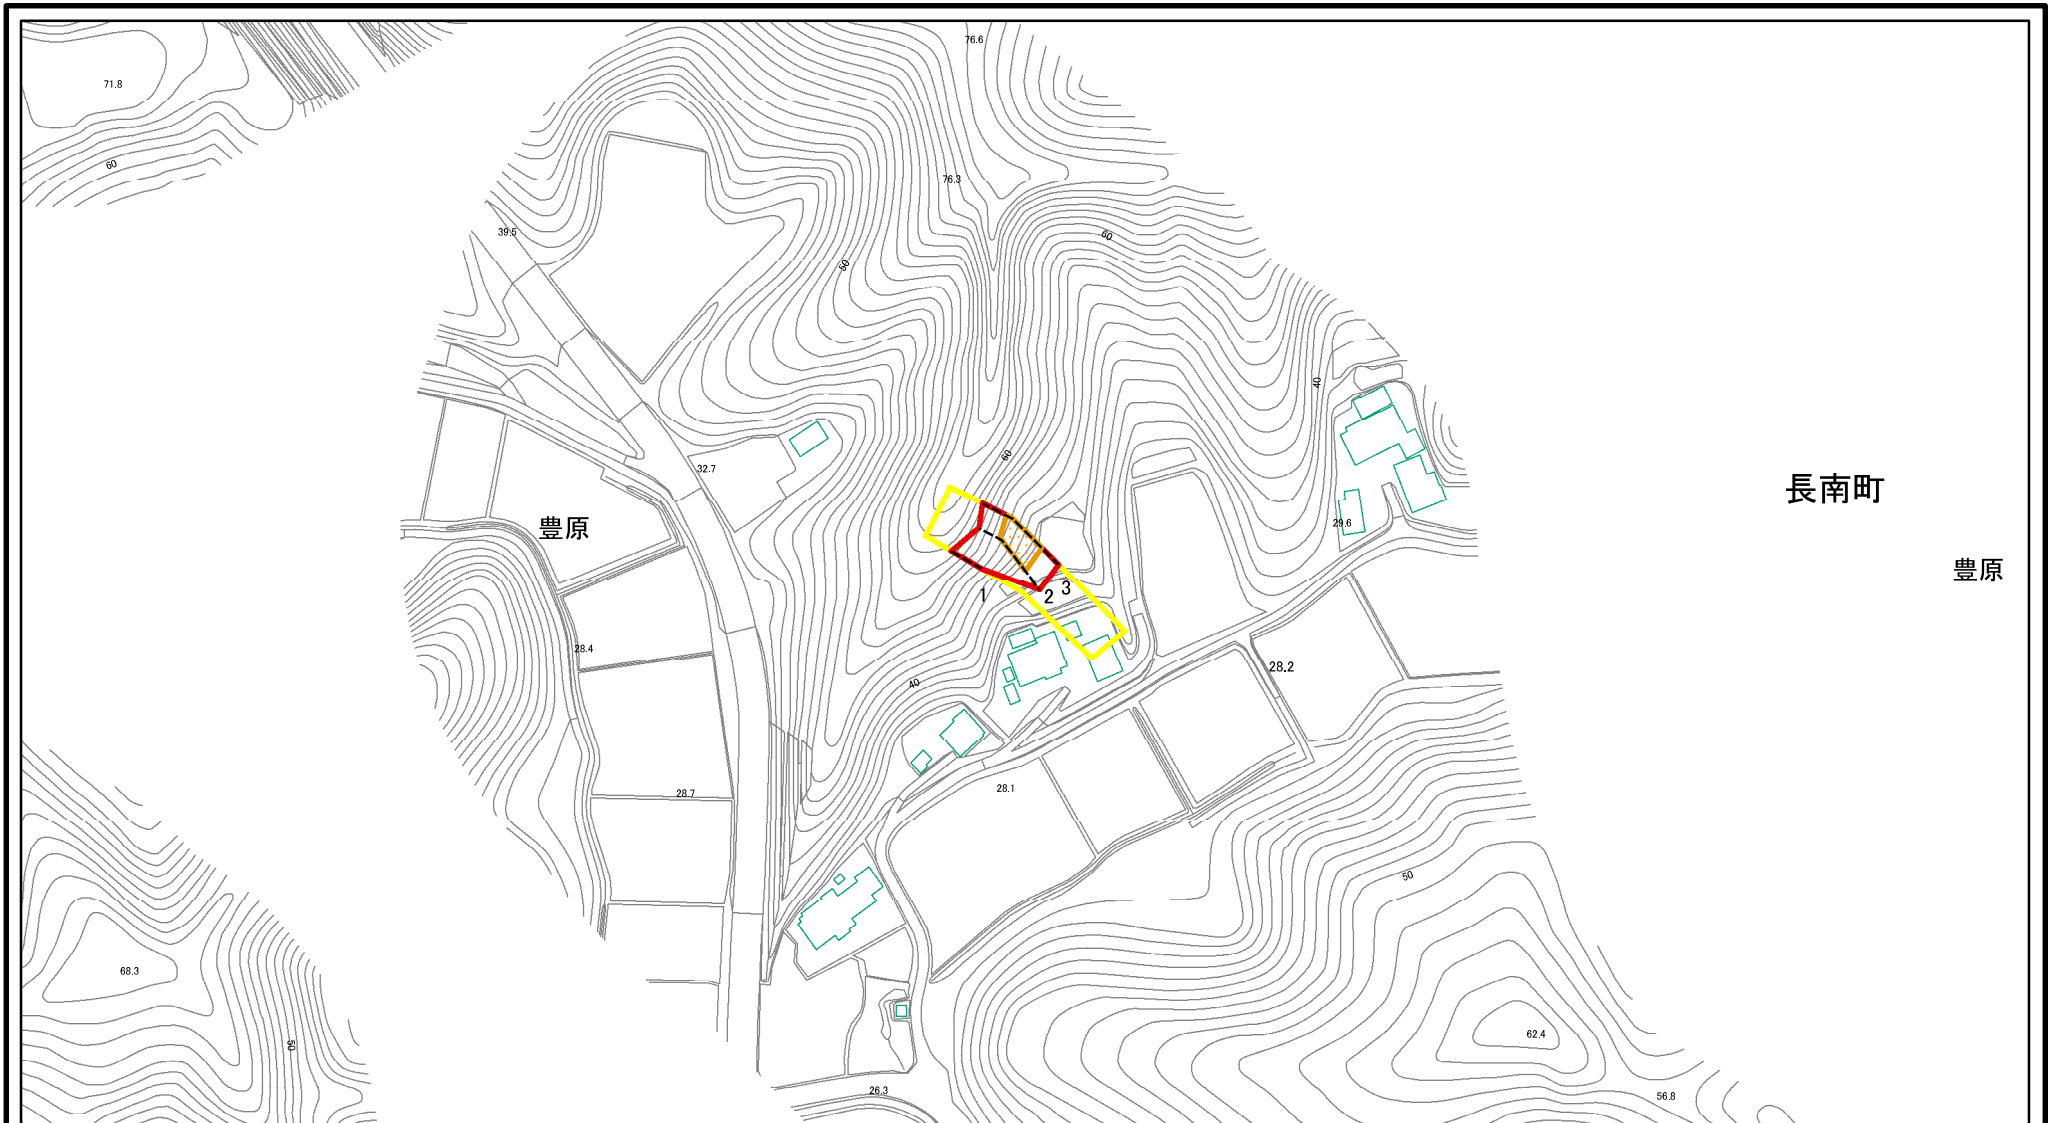
土砂災害警戒区域等の指定の告示に係る図書(様式2)

図中の数字は横断測線番号を示す

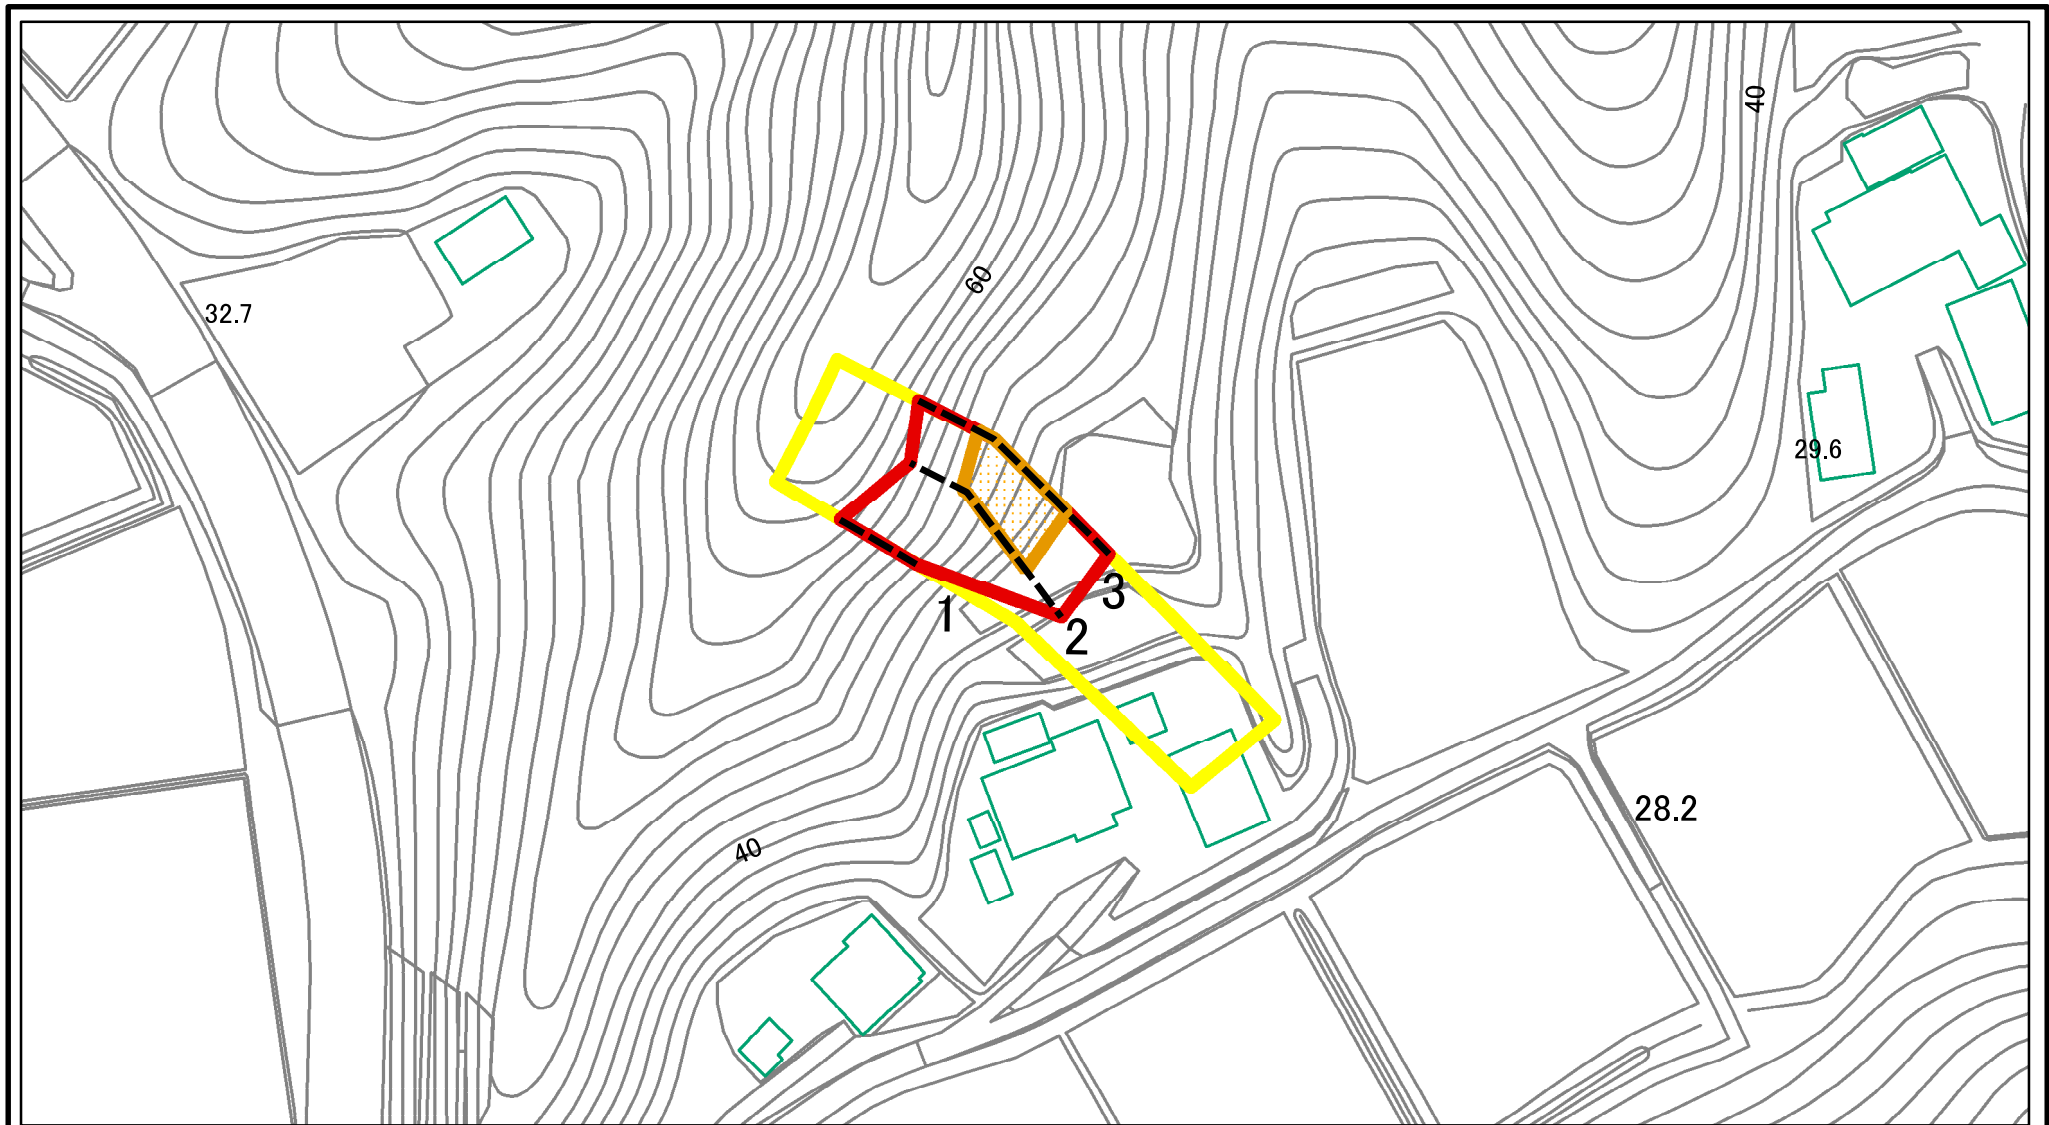
土砂災害警戒区域等の指定の告示に係る図書(様式2)参考図

図中の数字は横断測線番号を示す

様式2(急) 土砂災害警戒区域・土砂災害特別警戒区域 区域図(参考図)	土砂災害防止法施行令第二条の基準に該当する区域		N 縮尺 1:1,000	自然現象の種類	急傾斜地の崩壊	箇所番号	II-117K2276
	土砂災害防止法施行令第三条の基準に該当する区域			告示番号		箇所名	豊原42
	土砂等の(移動)高さが1m以下の場合、土砂等の移動による力が100kN/m ² を超える区域		告示年月日		所在地	長生郡長南町豊原	
	土砂等の堆積の高さが3mを超える区域 それ以外の区域

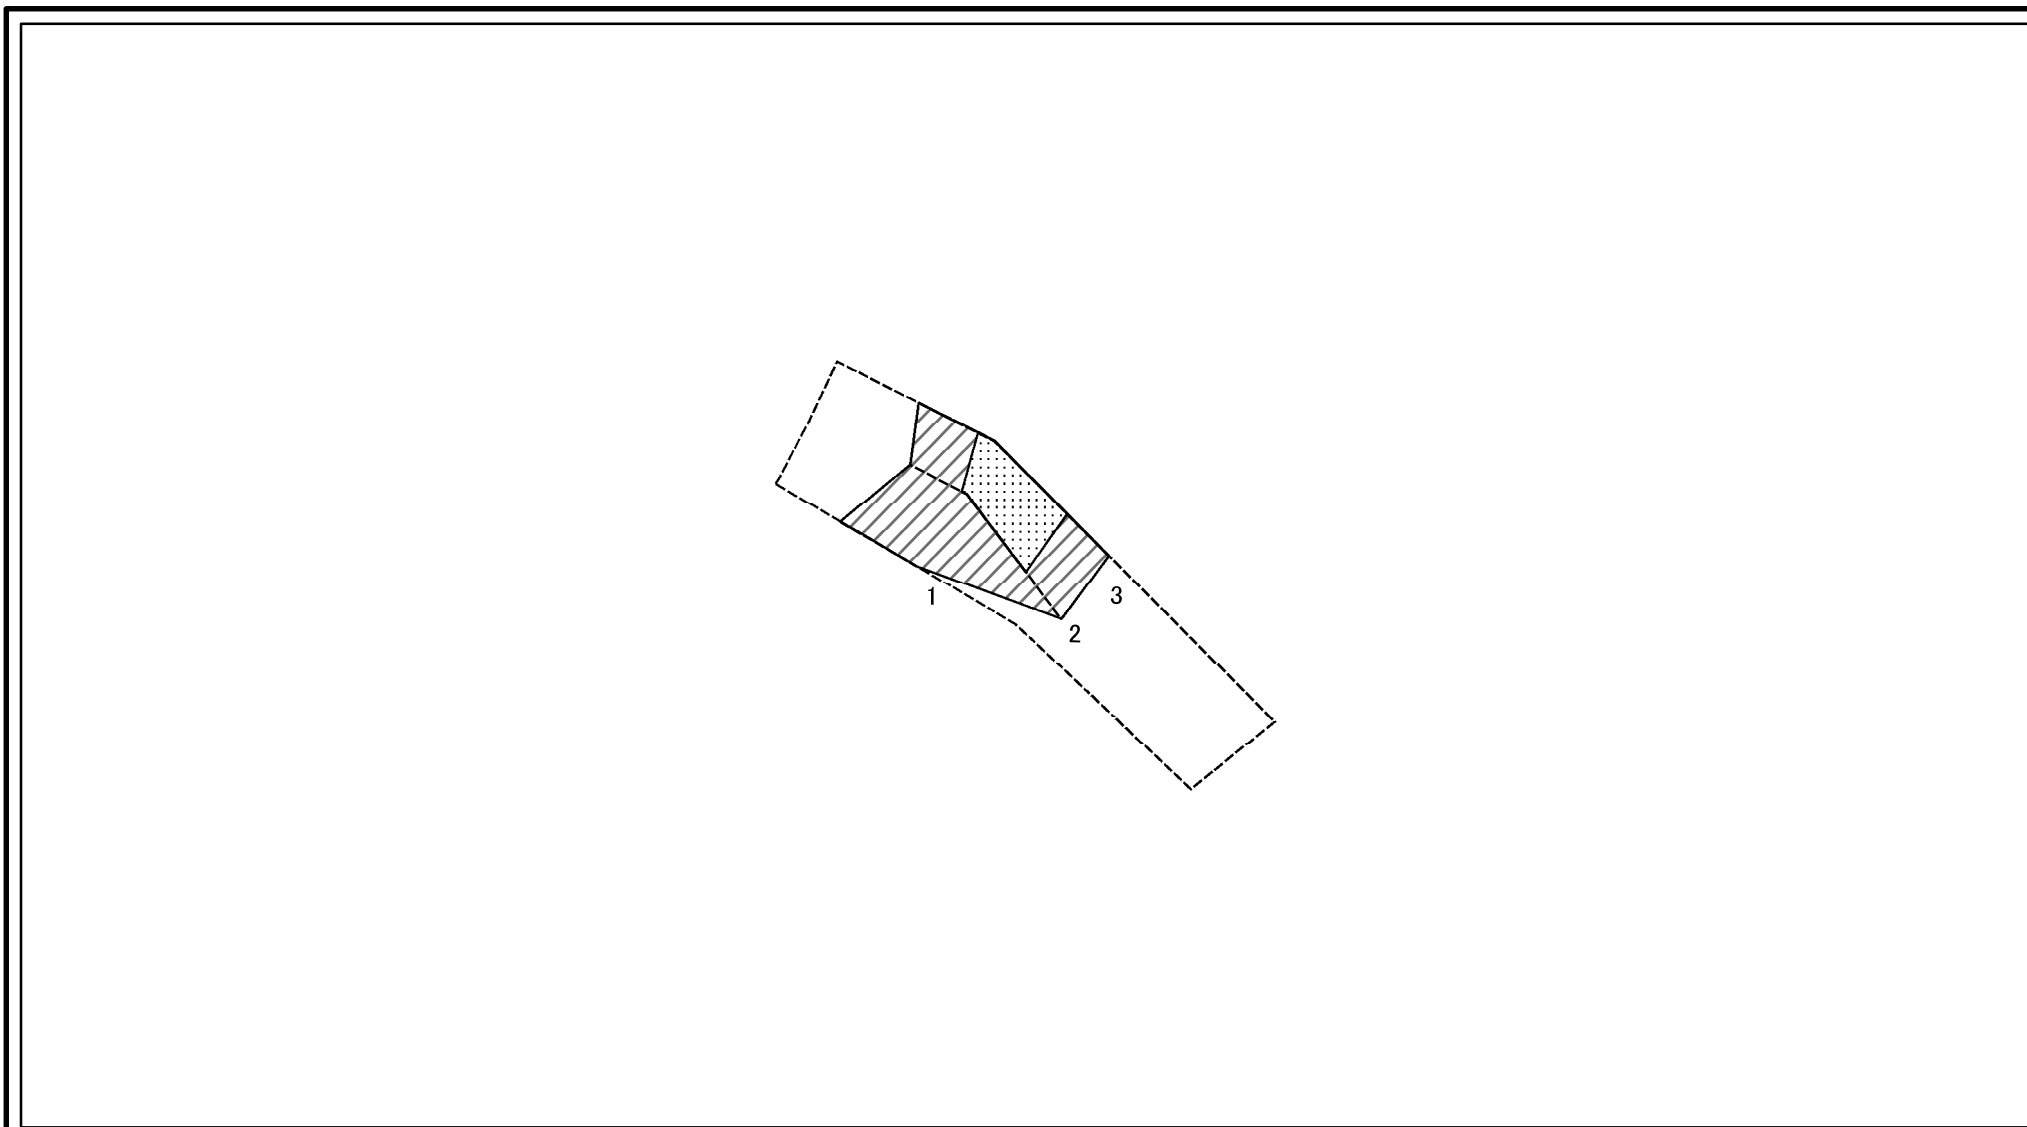
土砂災害警戒区域等の指定の告示に係る図書(様式2-1)

図中の数字は横断測線番号を示す

様式2-1(急) 土砂災害特別警戒区域の区域区分図 (急傾斜地の崩壊に伴う土石等の移動により 建築物の地上部に作用すると想定される力) <力区分:移動>	土砂災害防止法施行令第二条の基準に該当する区域		N 縮尺 1:1,000	自然現象の種類	急傾斜地の崩壊	箇所番号	II-117K2276
	土砂災害防止法施行令第三条の基準に該当する区域			告示番号		箇所名	豊原42
	それ以外の区域			告示年月日		所在地	長生郡長南町豊原

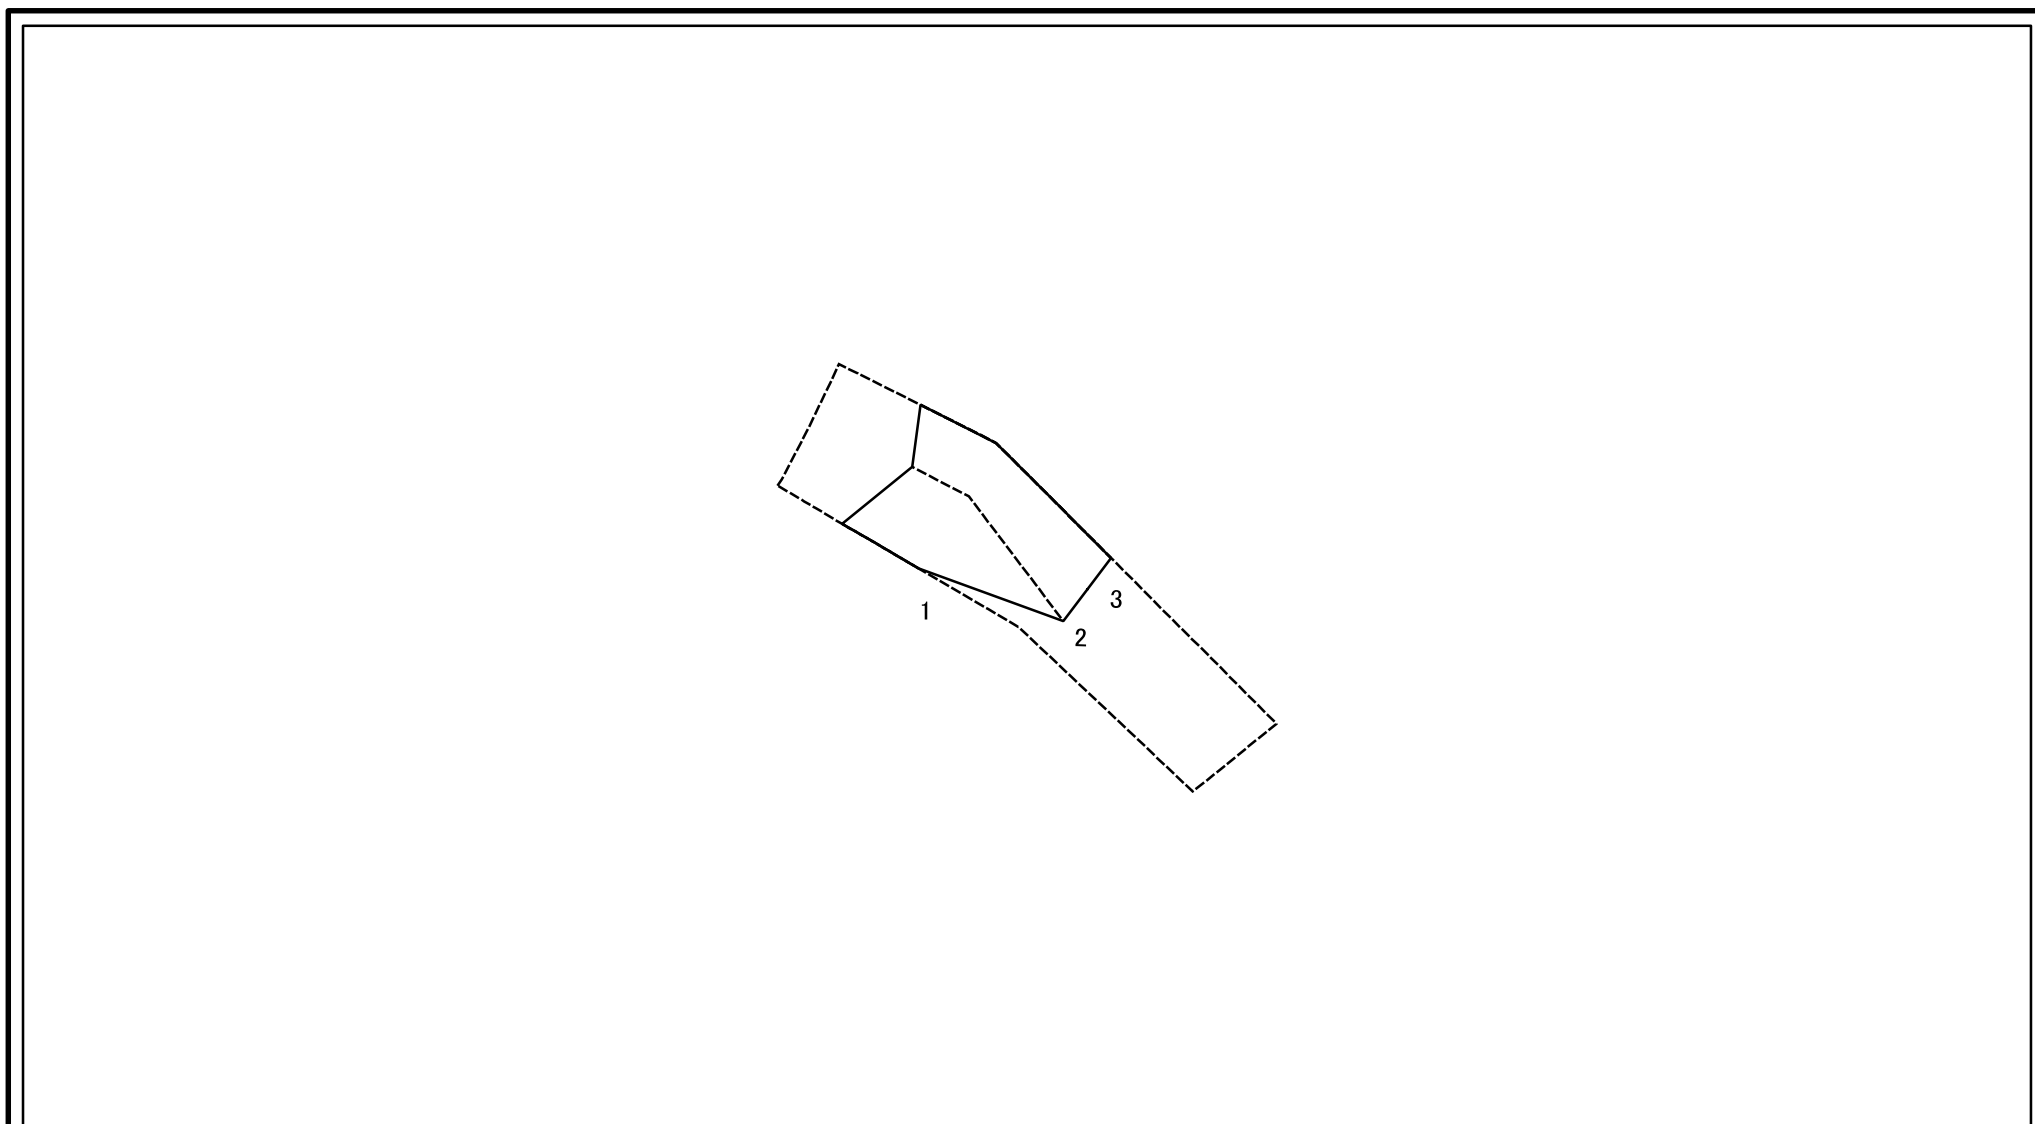
土砂災害警戒区域等の指定の告示に係る図書(様式2-2)

図中の数字は横断測線番号を示す

様式2-2(急) 土砂災害特別警戒区域の区域区分図 (急傾斜地の崩壊に伴う土石等の堆積により 建築物の地上部に作用すると想定される力) <力区分:堆積>	土砂災害防止法施行令第二条の基準に該当する区域			N 縮尺 1:1,000	自然現象の種類	急傾斜地の崩壊	箇所番号	II-117K2276
	土砂災害防止法 施行令第三条の 基準に該当する 区域	土石等の堆積の高さが3mを超える区域			告示番号		箇所名	豊原42
		それ以外の区域			告示年月日		所在地	長生郡長南町豊原
