土砂災害警戒区域等の指定の告示に係る図書(様式1)

様式1(急)
土砂災害警戒区域・土砂災害特別警戒区域
位置図

自然現象の種類	急傾斜地の崩壊
箇所番号	II-131K2343
箇所名	布沼7
所在地	館山市布沼

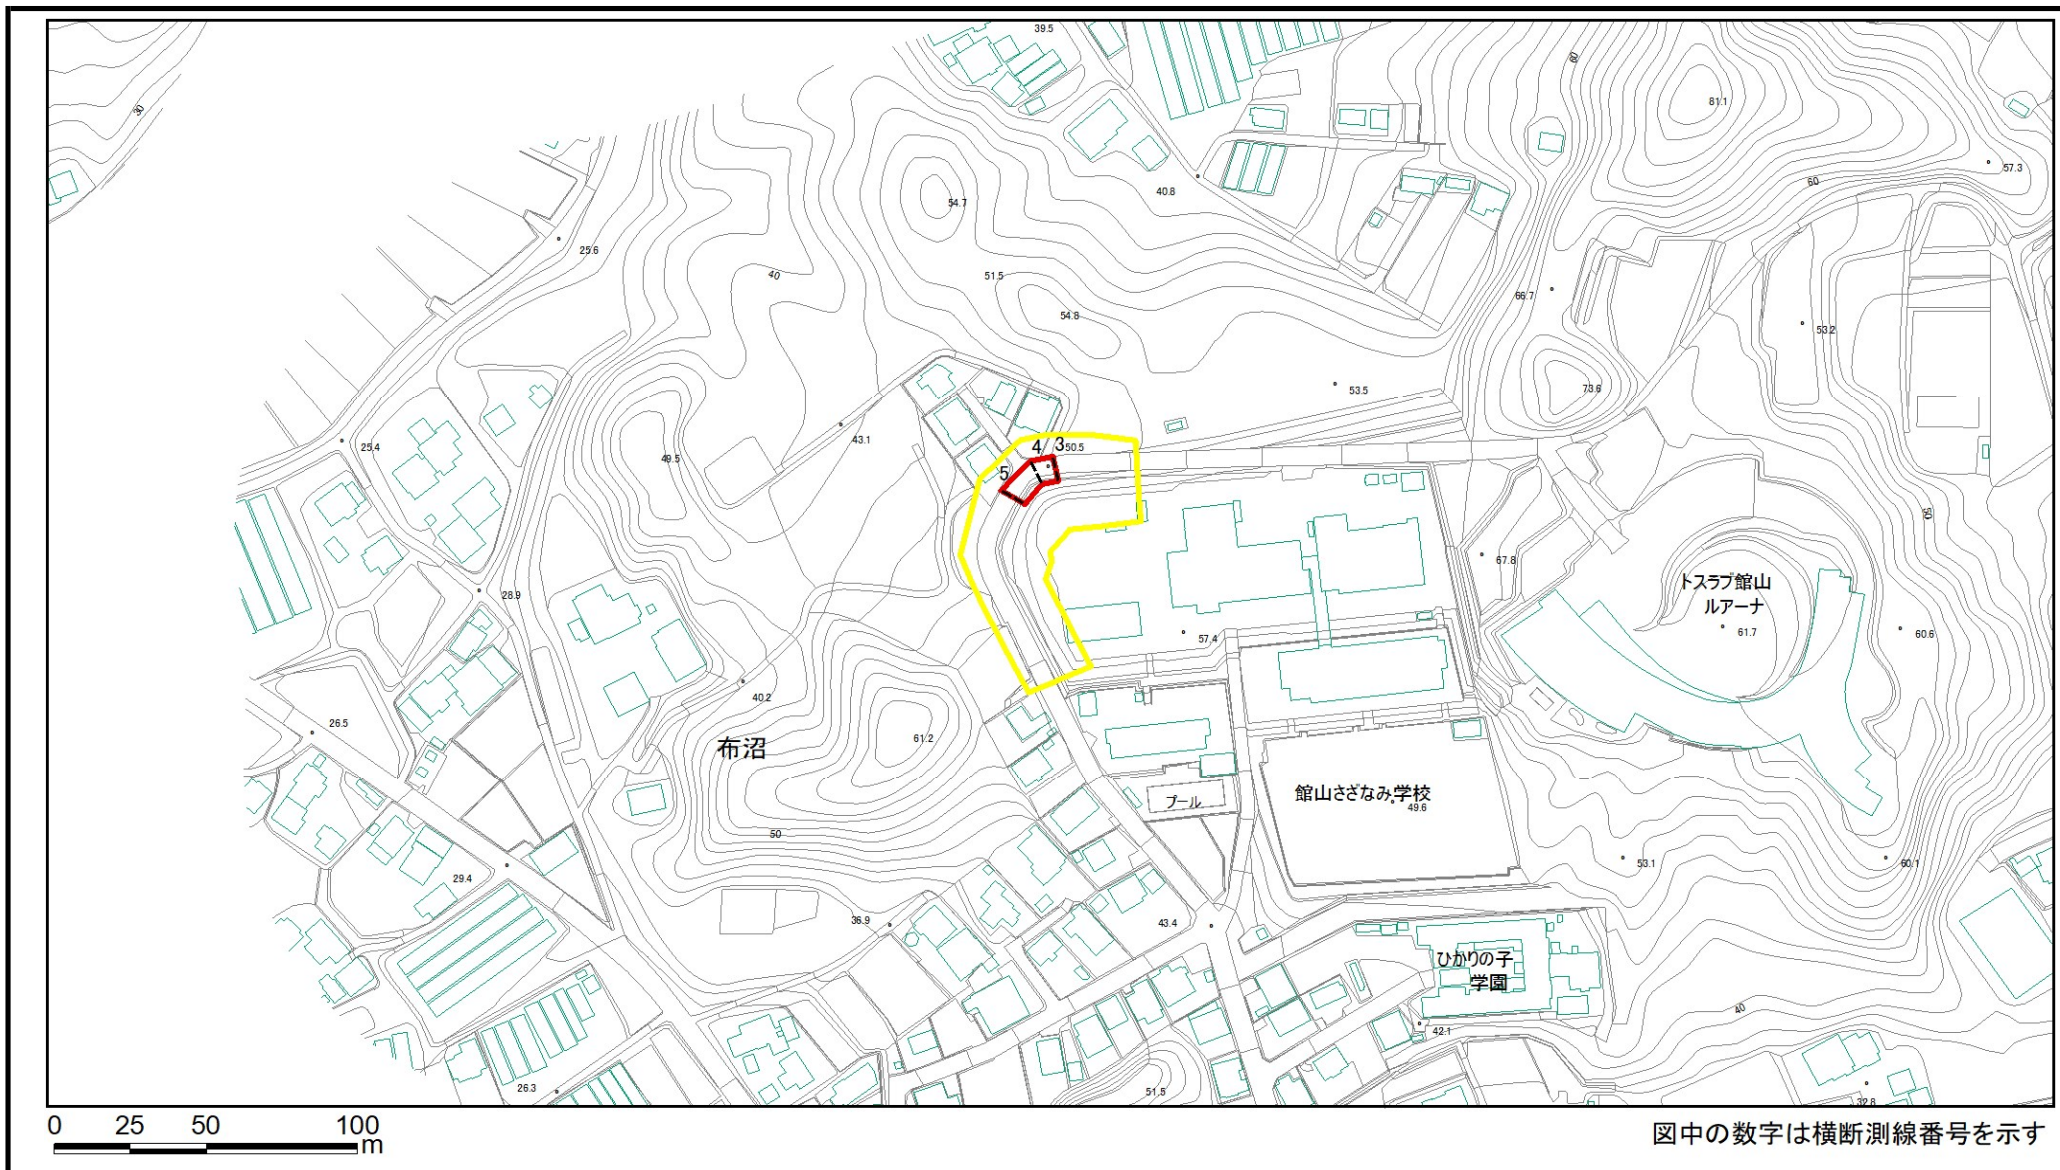
様式2(急) 土砂災害警戒区域・土砂災害特別警戒区域 区域図	土砂災害防止法施行令第二条の基準に該当する区域		N 縮尺 1:2,500	自然現象の種類	急傾斜地の崩壊	箇所番号	II-131K2343
	土砂災害防止法施行令第三条の基準に該当する区域			告示番号		箇所名	布沼7
	土砂等の(移動)高さが1m以下の場合、土砂等の移動による力が100kN/m ² を超える区域			告示年月日		所在地	館山市布沼
	土砂等の堆積の高さが3mを超える区域						
	それ以外の区域

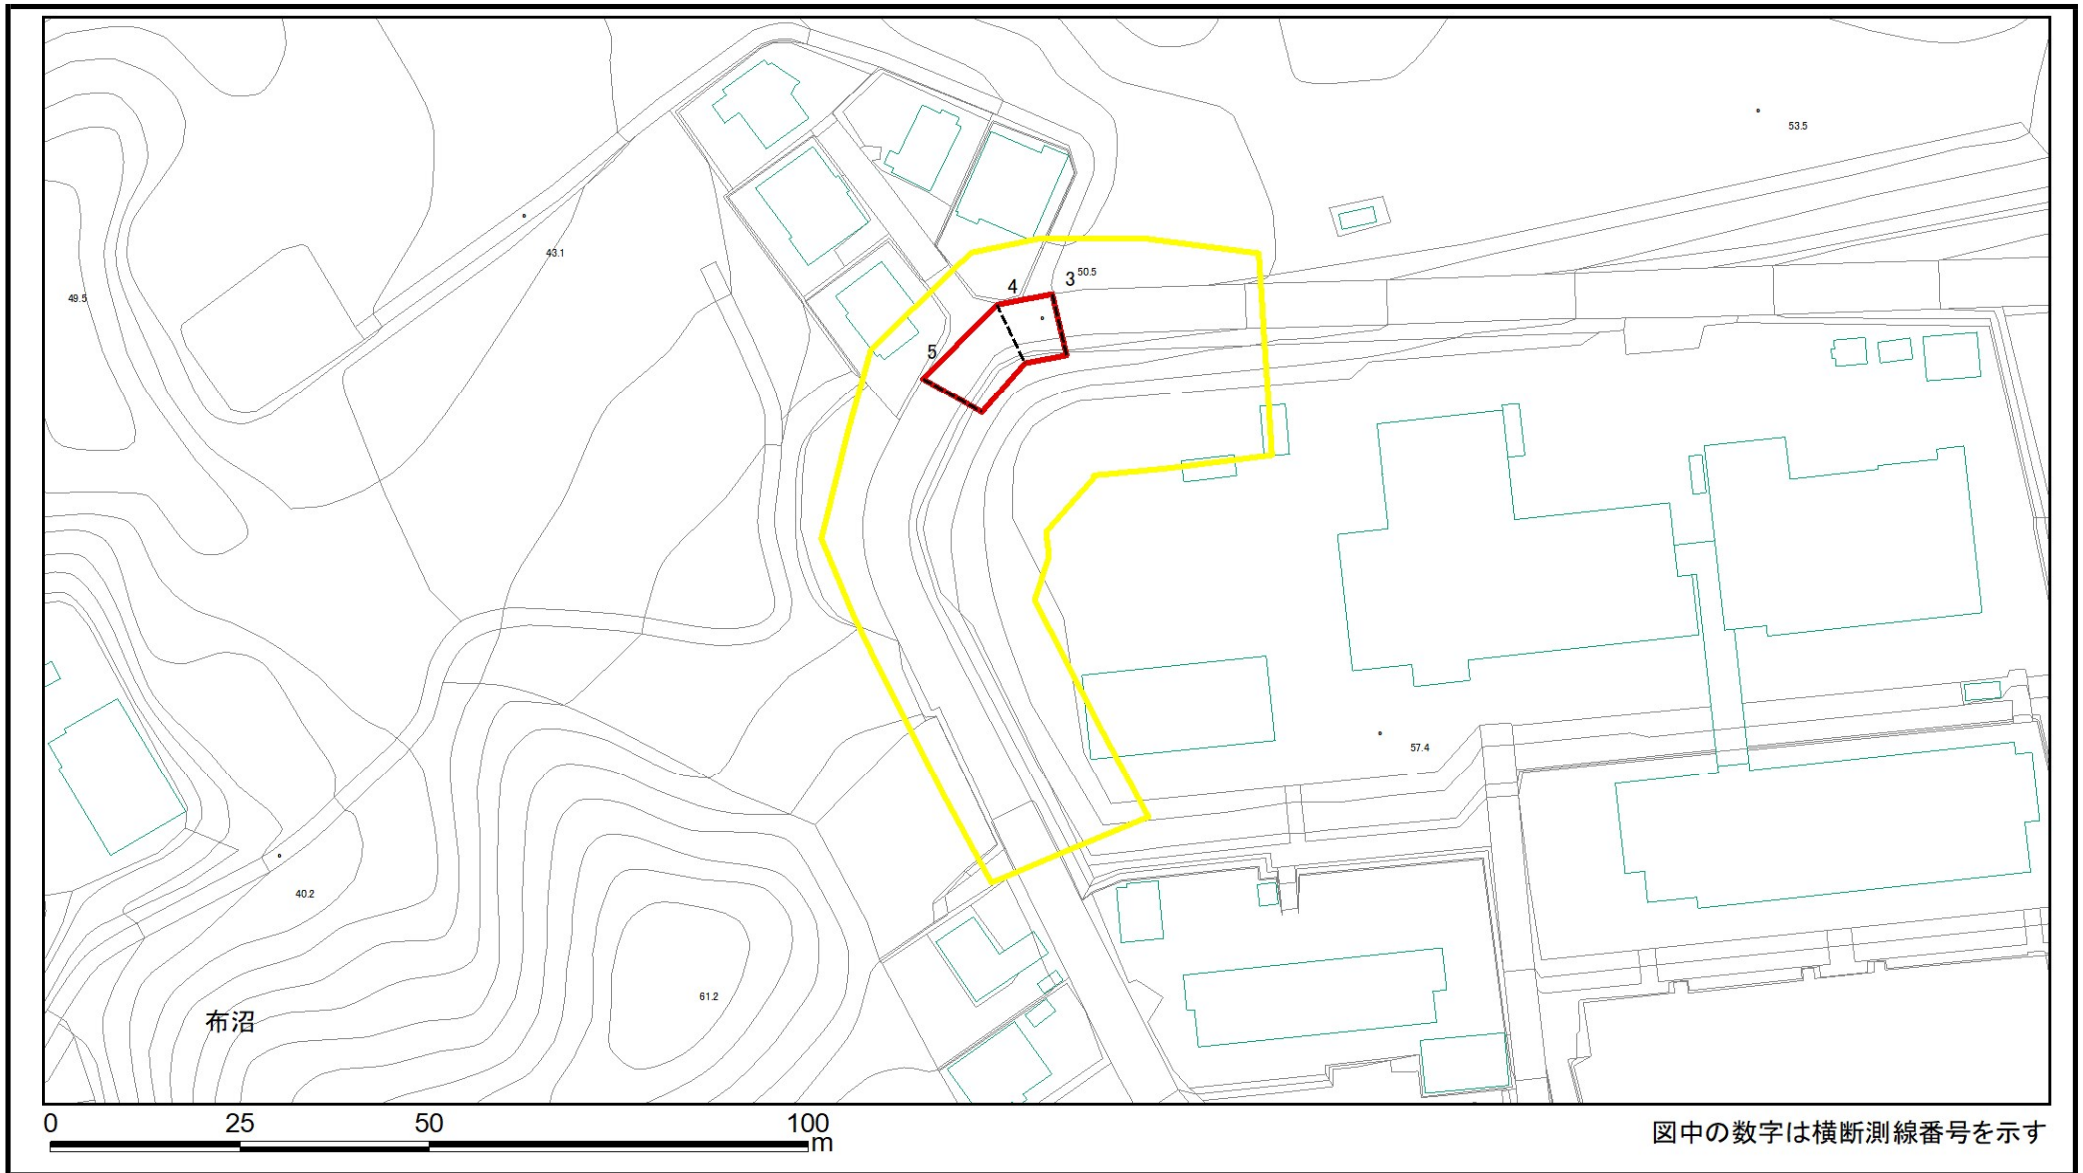
図中の数字は横断測線番号を示す

様式2(急) 土砂災害警戒区域・土砂災害特別警戒区域 区域図(参考図)	土砂災害防止法施行令第二条の基準に該当する区域		N 縮尺 1:1,000	自然現象の種類	急傾斜地の崩壊	箇所番号	II-131K2343
	土砂災害防止法施行令第三条の基準に該当する区域			告示番号		箇所名	布沼7
	土砂等の(移動)高さが1m以下の場合、土砂等の移動による力が100kN/m ² を超える区域			告示年月日		所在地	館山市布沼
	土砂等の堆積の高さが3mを超える区域						
	それ以外の区域

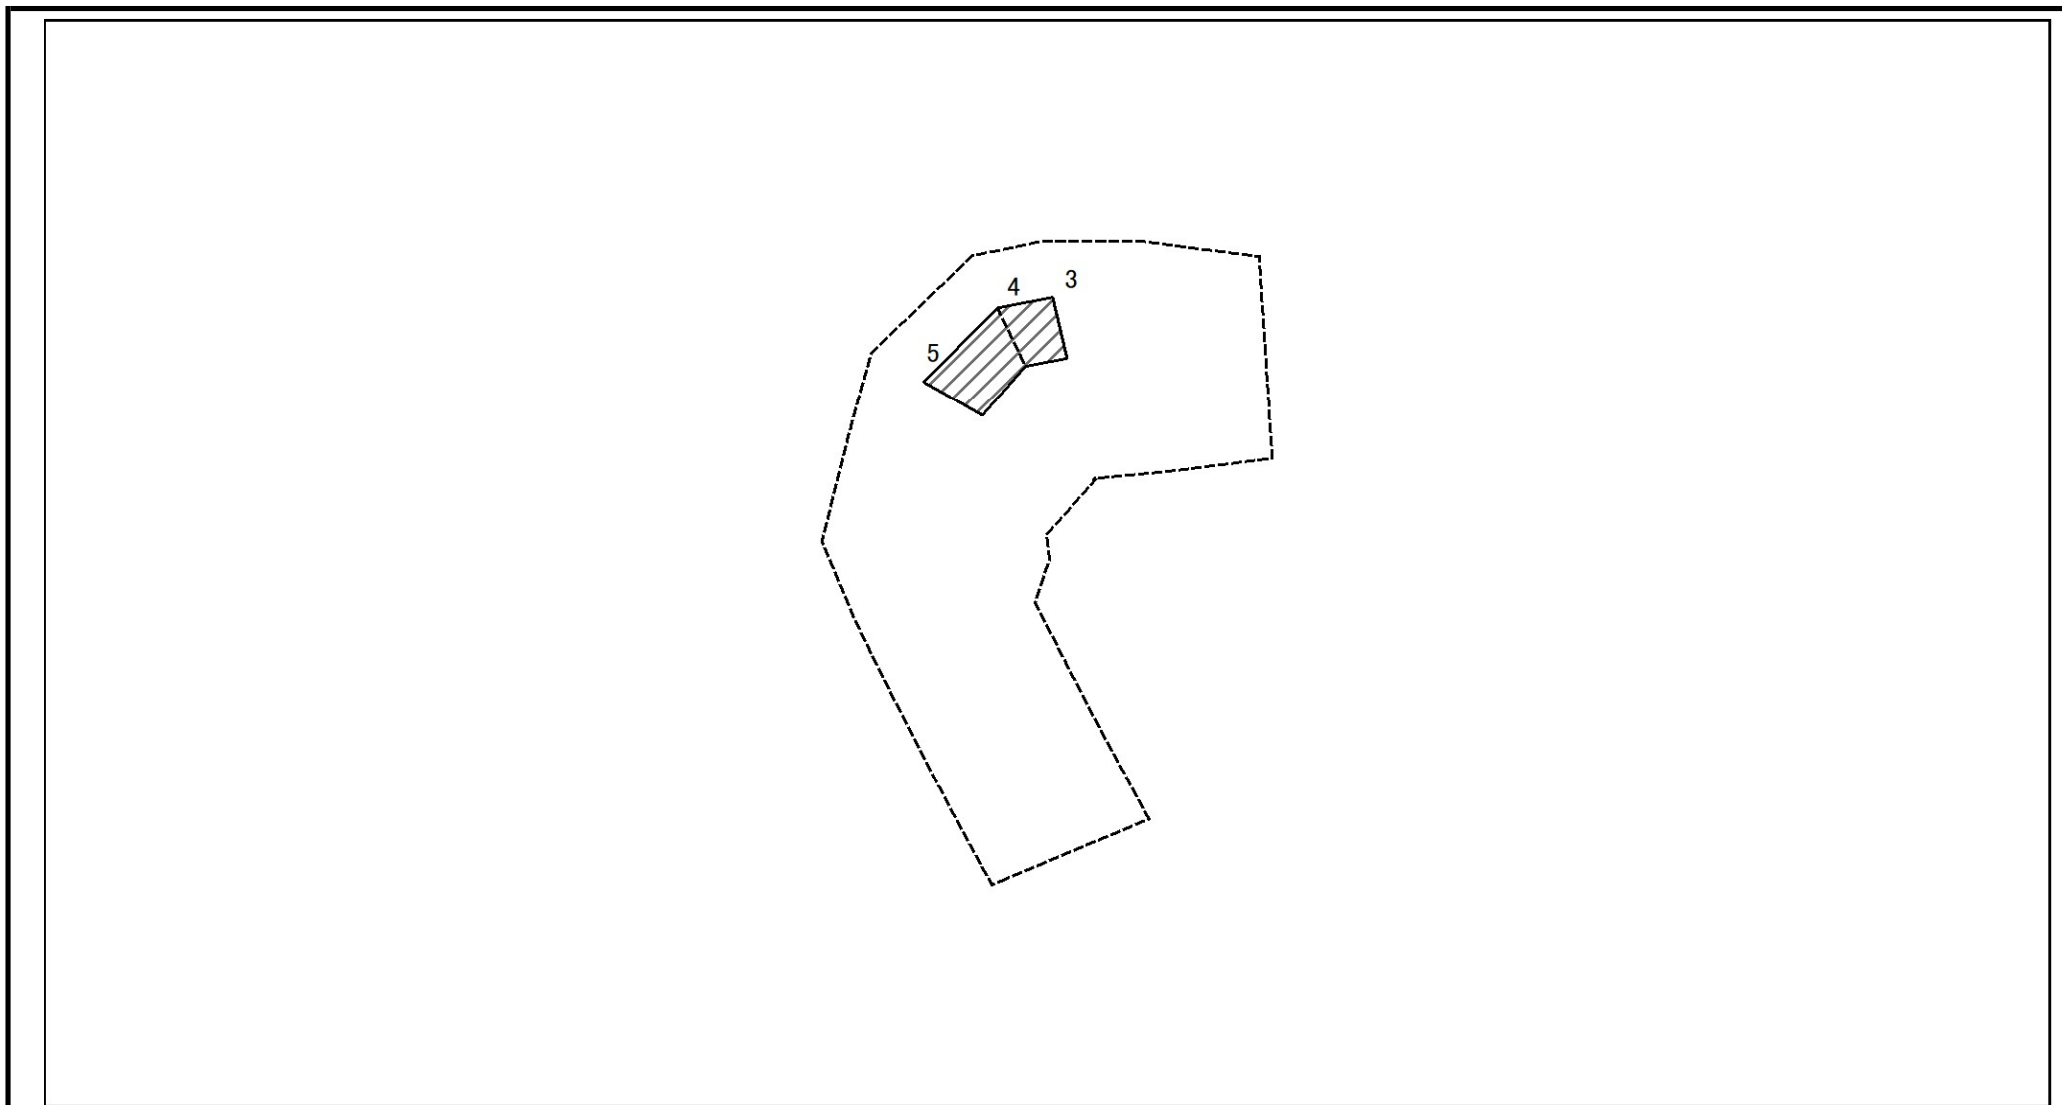
図中の数字は横断測線番号を示す

様式2-1(急) 土砂災害特別警戒区域の区域区分図 (急傾斜地の崩壊に伴う土石などの移動により 建築物の地上部に作用すると想定される力) <力区分:移動>	土砂災害防止法施行令第二条の基準に該当する区域			N 縮尺 1:1,000	自然現象の種類	急傾斜地の崩壊	箇所番号	II-131K2343
	土砂災害防止法施行令第三条の基準に該当する区域	土石等の(移動)高さが1m以下の場合、 土石等の移動による力が100kN/m ² を超える区域			告示番号		箇所名	布沼7
		それ以外の区域			告示年月日		所在地	館山市布沼

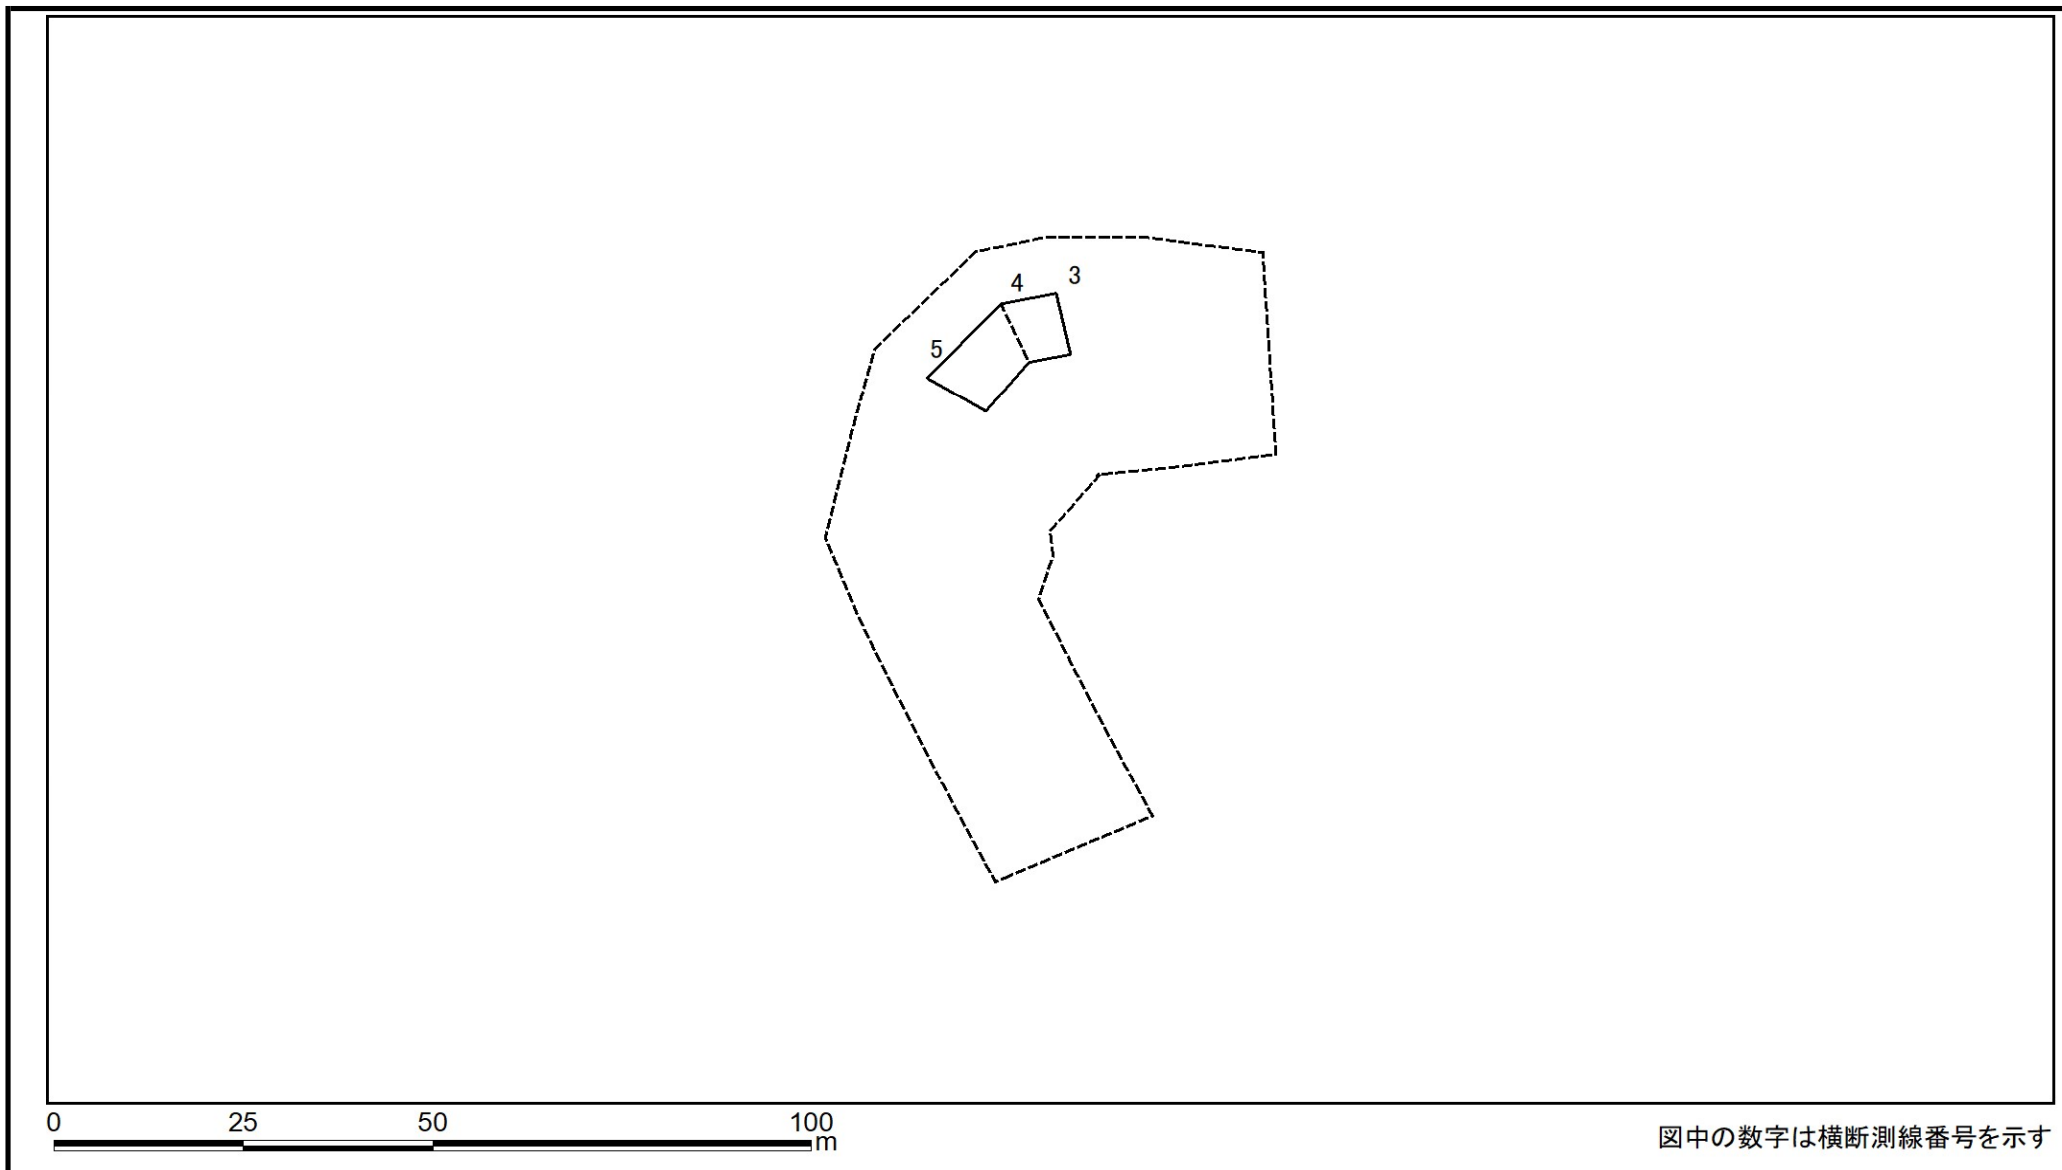
様式2-2(急) 土砂災害特別警戒区域の区域区分図 (急傾斜地の崩壊に伴う土石などの堆積により 建築物の地上部に作用すると想定される力) <力区分:堆積>	土砂災害防止法施行令第二条の基準に該当する区域			N 縮尺 1:1,000	自然現象の種類	急傾斜地の崩壊	箇所番号	II-131K2343
	土砂災害防止法施行令第三条の基準に該当する区域	土石等の堆積の高さが3mを超える区域			告示番号		箇所名	布沼7
		それ以外の区域			告示年月日		所在地	館山市布沼
