土砂災害警戒区域等の指定の告示に係る図書(様式1)

様式1(急)
土砂災害警戒区域・土砂災害特別警戒区域
位置図

自然現象の種類	急傾斜地の崩壊
箇所番号	Ⅱ-133K2049
箇所名	加茂37
所在地	南房総市加茂

様式2(急)
土砂災害警戒区域・土砂災害特別警戒区域
区域図(その1)

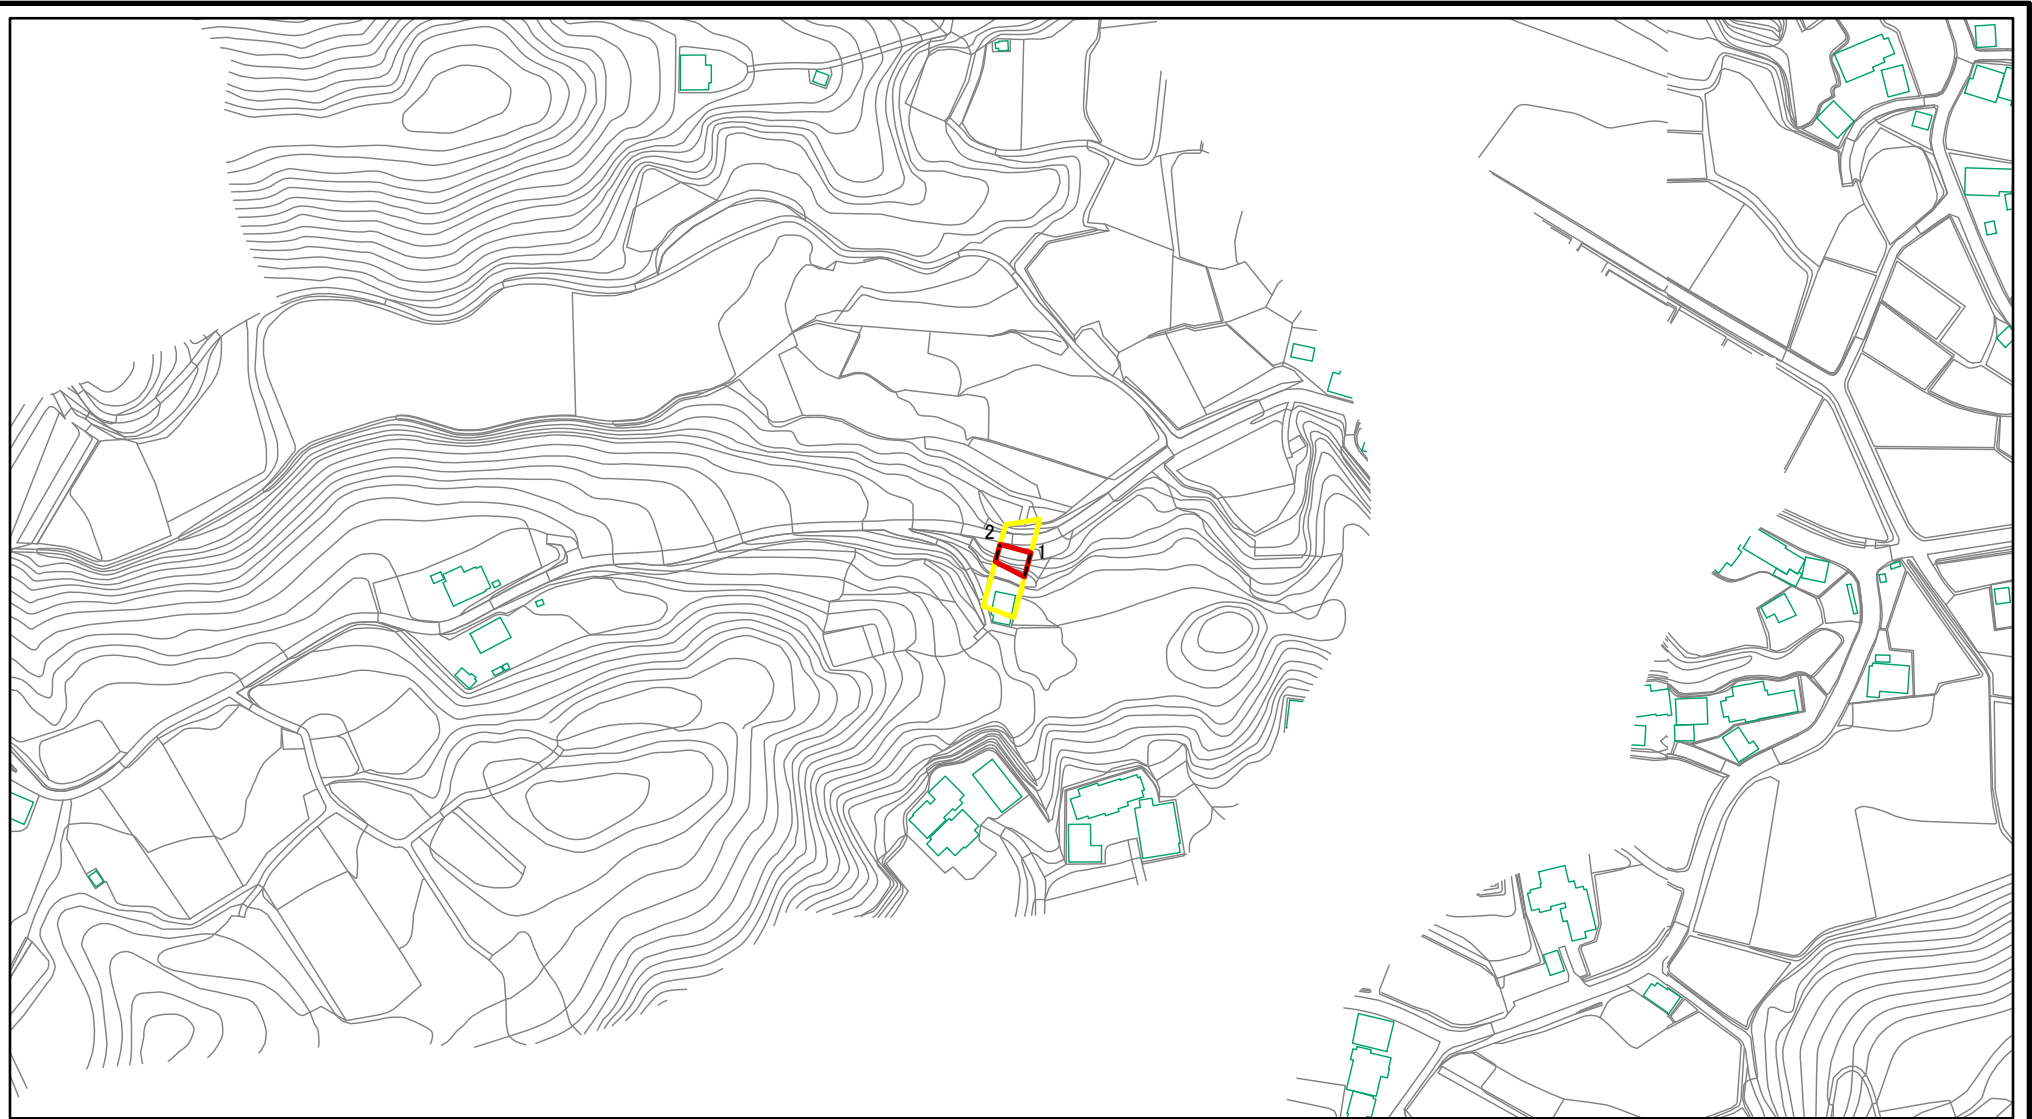
図中の数字は横断測線番号を示す

土砂災害防止法施行令第二条の基準に該当する区域	
土砂災害防止法施行令第三条の基準に該当する区域	
それ以外の区域

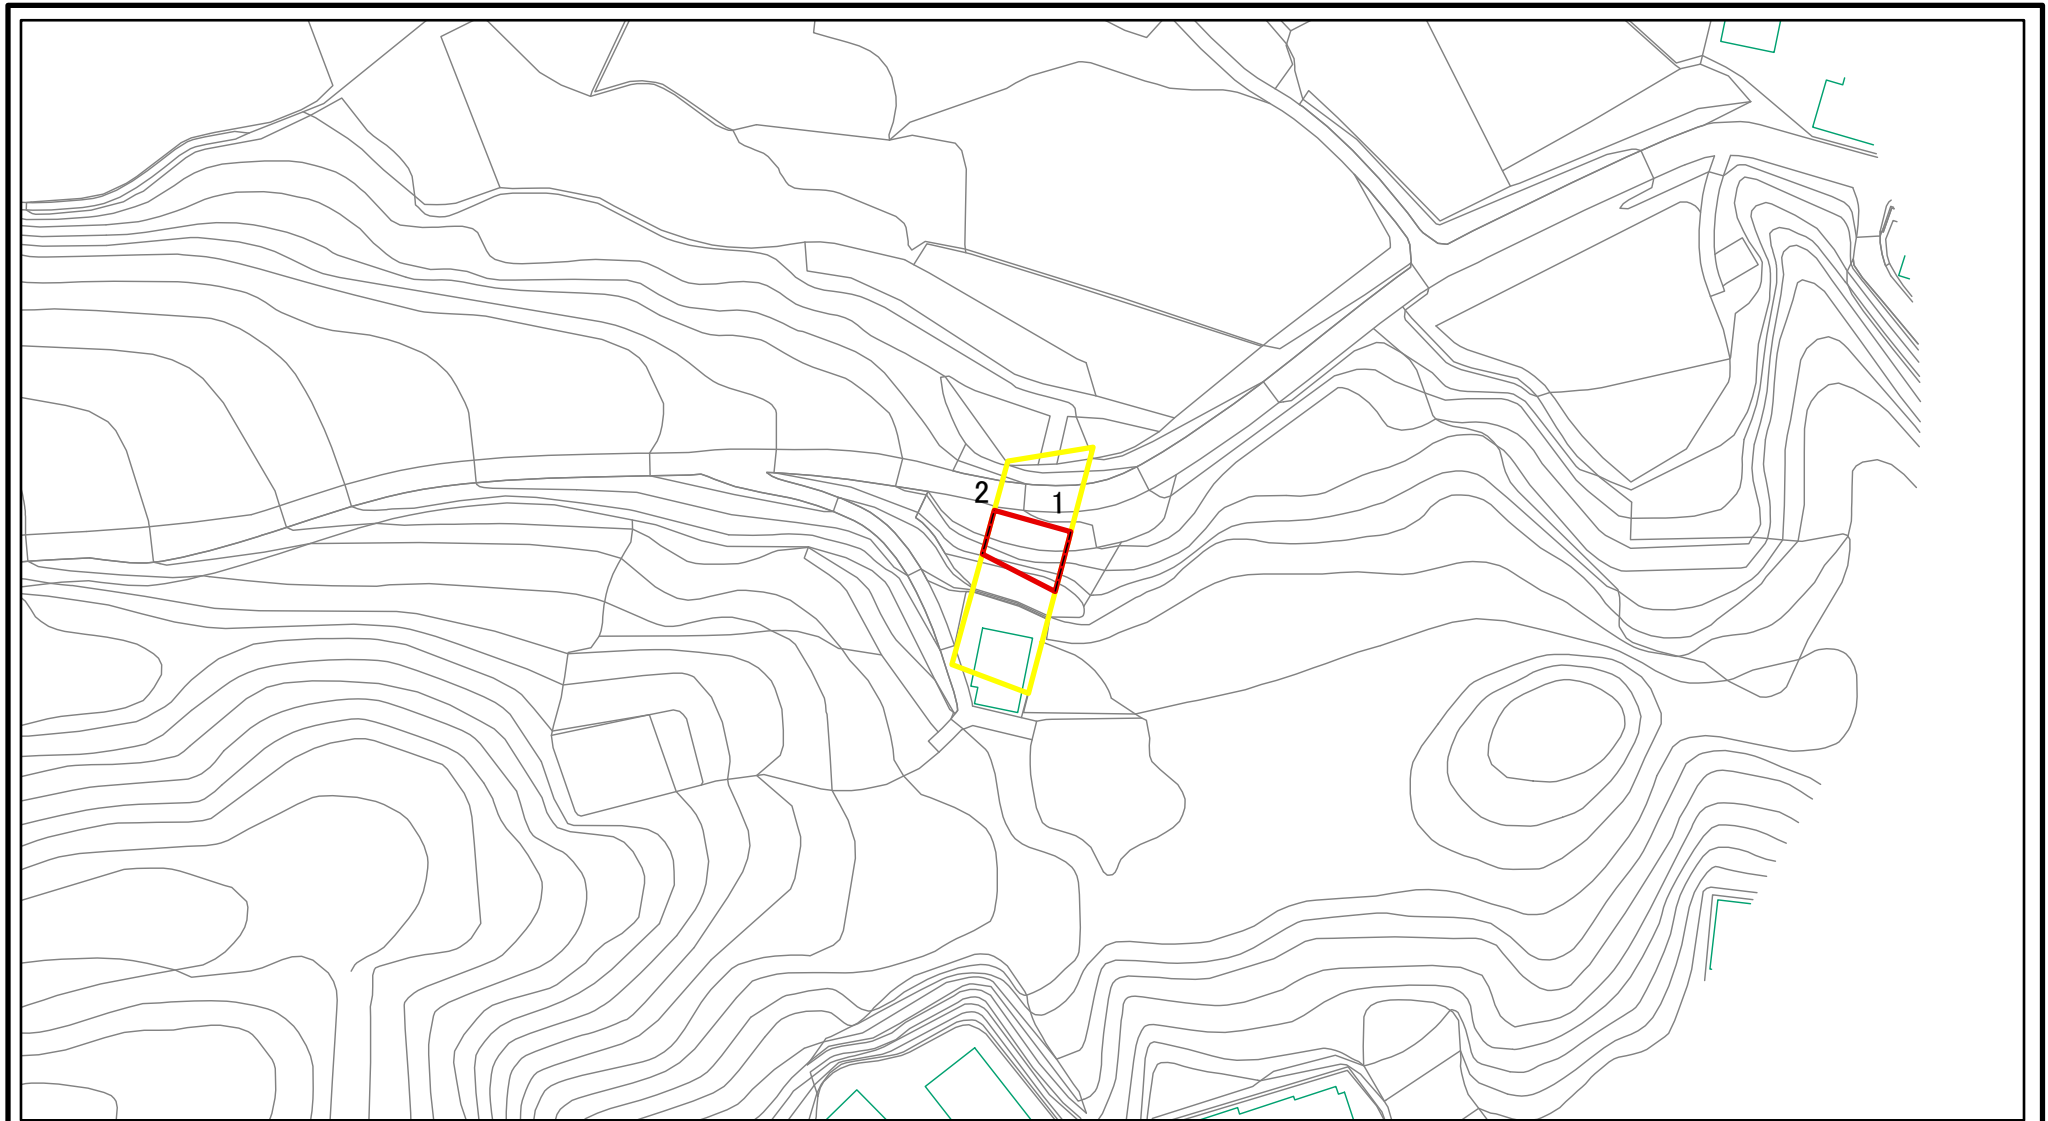
図中の数字は横断測線番号を示す

様式2(急) 土砂災害警戒区域・土砂災害特別警戒区域 区域図(参考図)	土砂災害防止法施行令第二条の基準に該当する区域		N 縮尺 1:1,000	自然現象の種類	急傾斜地の崩壊	箇所番号	II-133K2049
	土砂災害防止法施行令第三条の基準に該当する区域			告示番号		箇所名	加茂37
	それ以外の区域			告示年月日		所在地	南房総市加茂
