土砂災害警戒区域等の指定の告示に係る図書(様式1)

様式1(急) 土砂災害警戒区域・土砂災害特別警戒区域 位置図	自然現象の種類	急傾斜地の崩壊
	箇所番号	Ⅱ-133K2051
	箇所名	加茂38
	所在地	南房総市加茂

様式2(急)
土砂災害警戒区域・土砂災害特別警戒区域
区域図(その1)

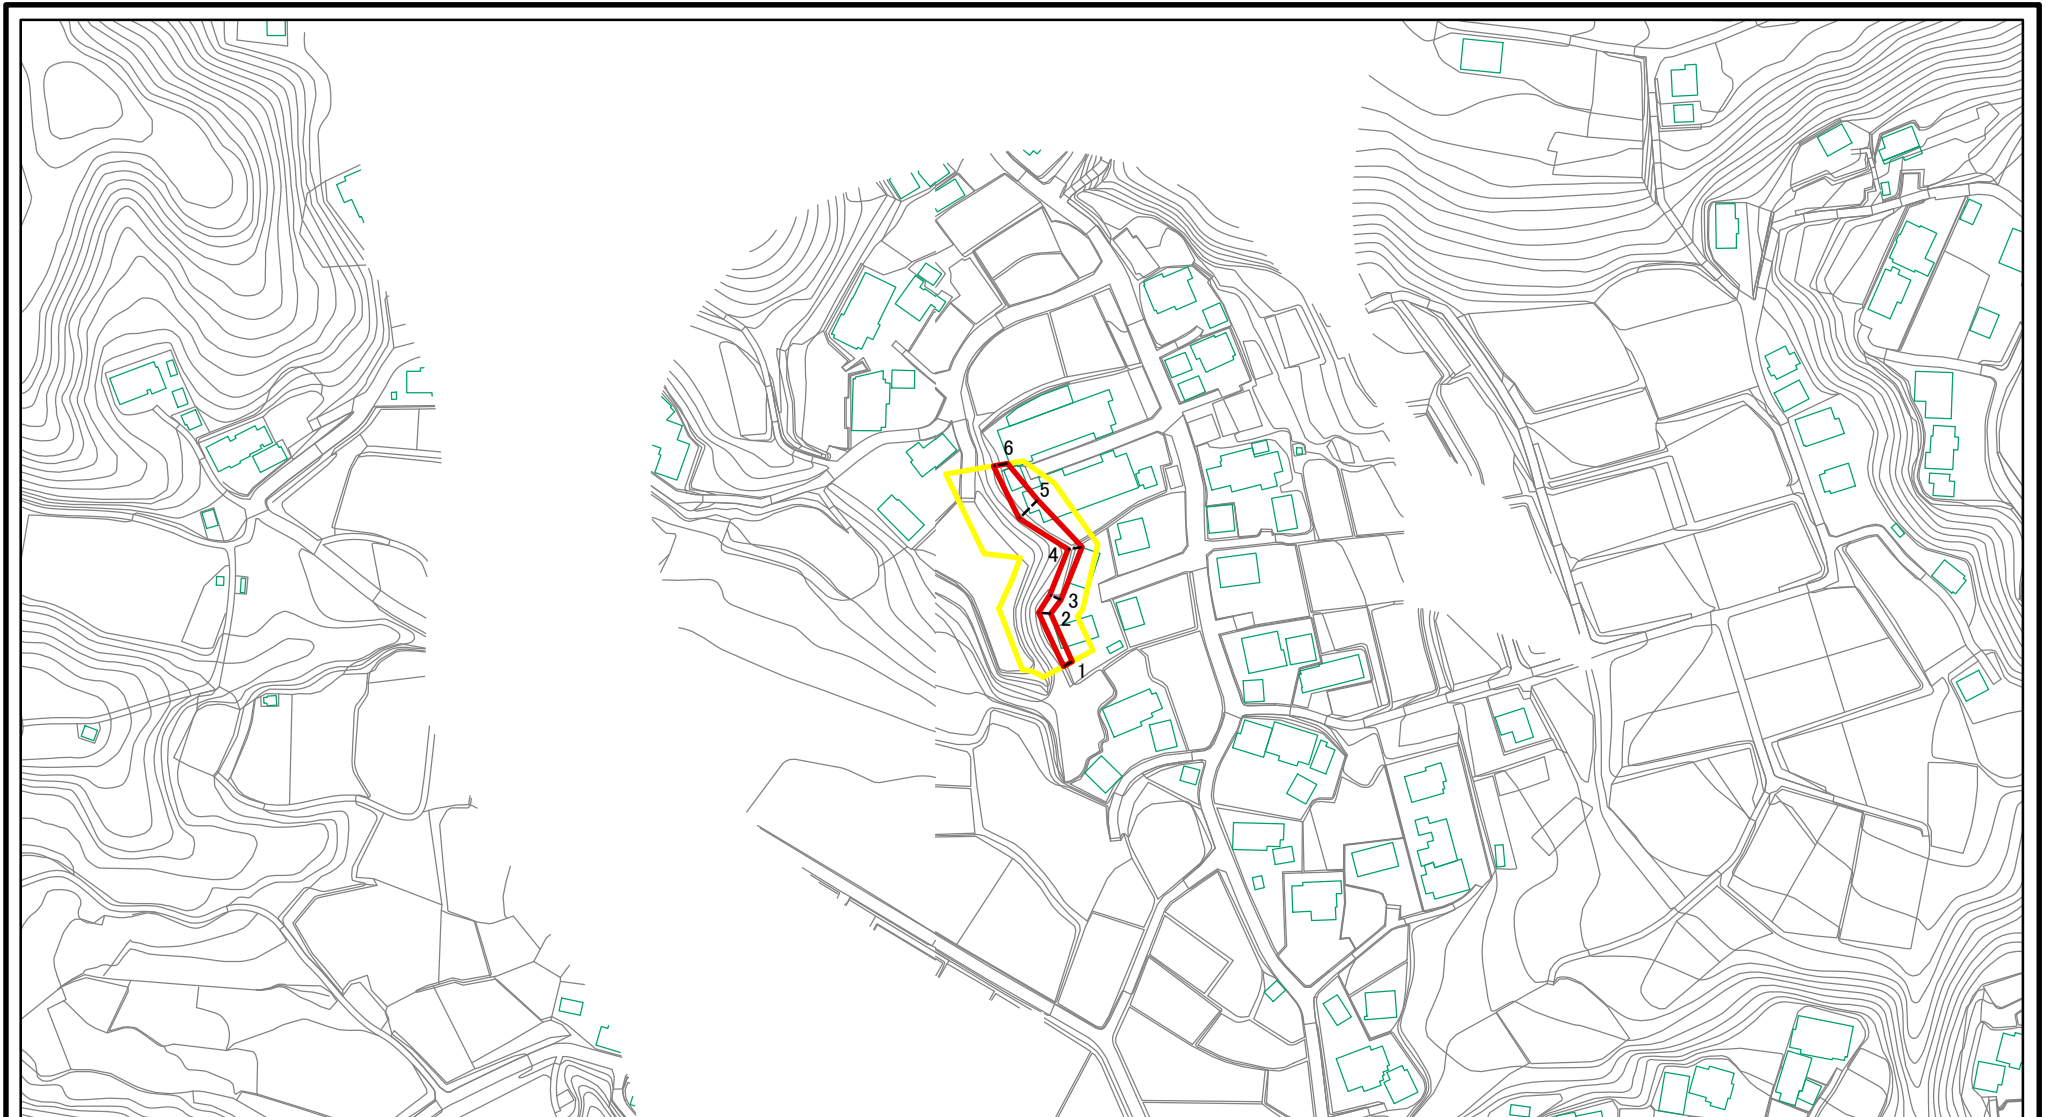
図中の数字は横断測線番号を示す

土砂災害防止法施行令第二条の基準に該当する区域	
土砂災害防止法施行令第三条の基準に該当する区域	
それ以外の区域

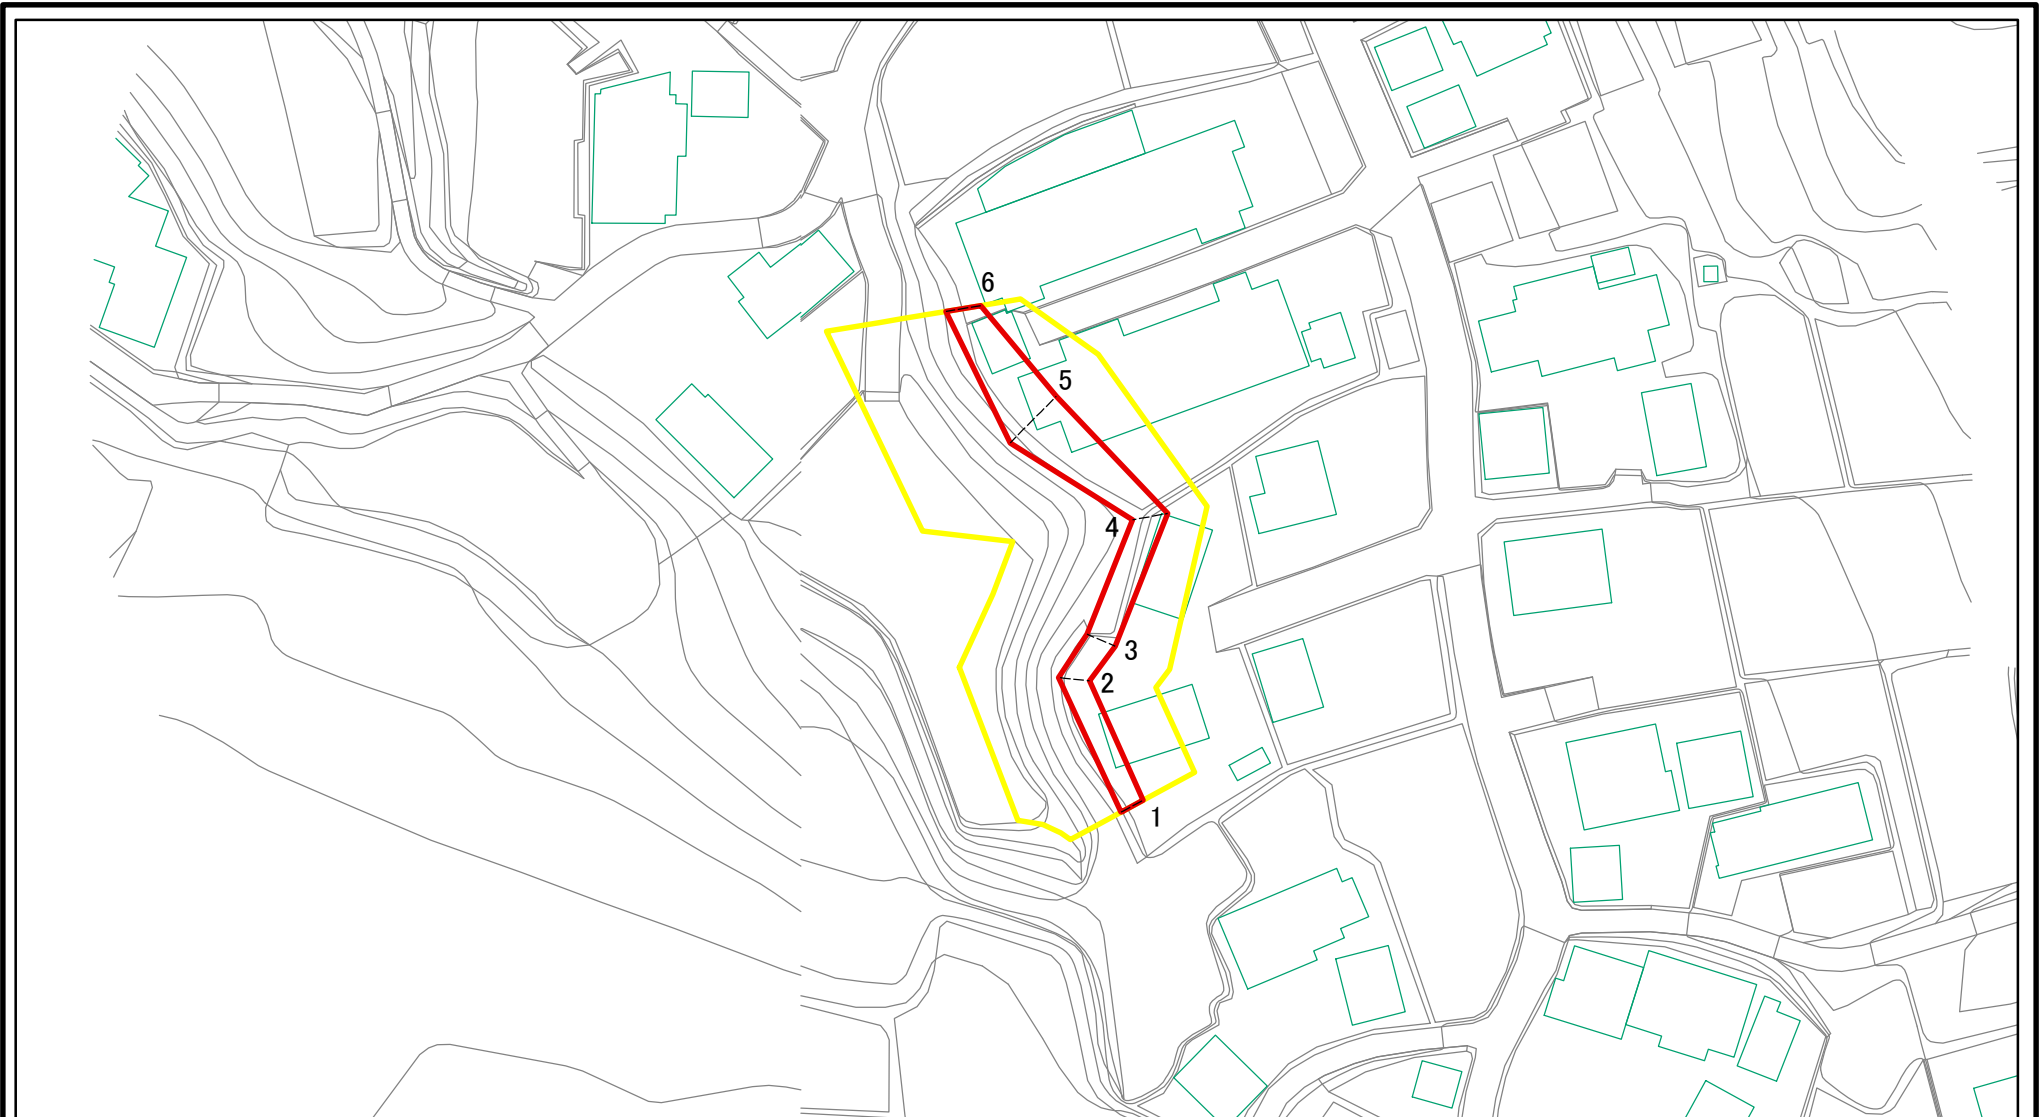
土砂災害警戒区域等の指定の告示に係る図書(様式2)参考図

図中の数字は横断測線番号を示す

様式2(急) 土砂災害警戒区域・土砂災害特別警戒区域 区域図(参考図)	土砂災害防止法施行令第二条の基準に該当する区域		N 縮尺 1:1,000	自然現象の種類	急傾斜地の崩壊	箇所番号	II-133K2051
	土砂災害防止法施行令第三条の基準に該当する区域			告示番号		箇所名	加茂38
	それ以外の区域			告示年月日		所在地	南房総市加茂

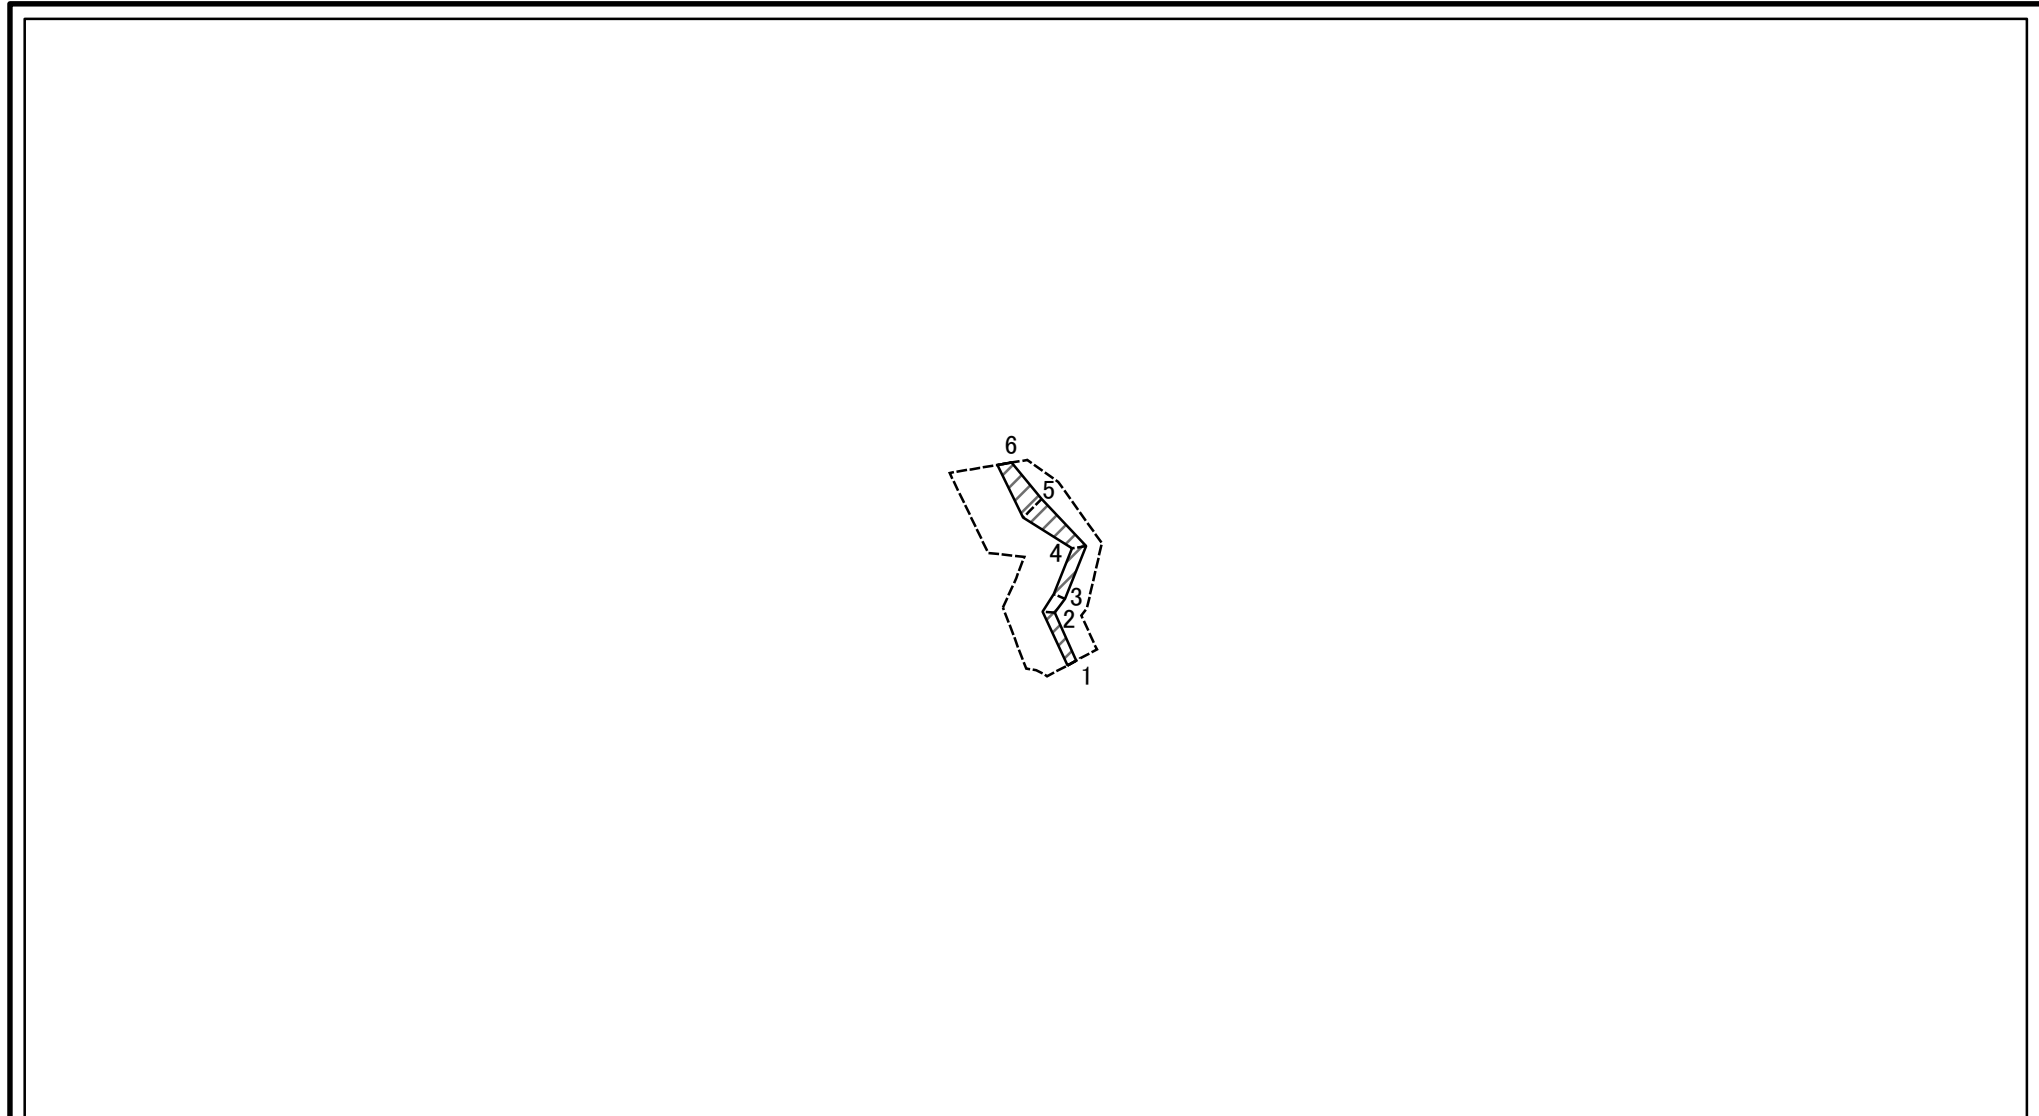
土砂災害警戒区域等の指定の告示に係る図書(様式2-1)

図中の数字は横断測線番号を示す

様式2-1(急) 土砂災害特別警戒区域の区域区分図 (急傾斜地の崩壊に伴う土石等の移動により 建築物の地上部に作用すると想定される力) <力区分:移動>	土砂災害防止法施行令第二条の基準に該当する区域			N 縮尺 1:2,500	自然現象の種類	急傾斜地の崩壊	箇所番号	II-133K2051
	土砂災害防止法 施行令第三条の 基準に該当する 区域	土石等の(移動)高さが1m以下の場合、 土石等の移動による力が100kN/mを超える区域			告示番号		箇所名	加茂38
		それ以外の区域			告示年月日		所在地	南房総市加茂
