土砂災害警戒区域等の指定の告示に係る図書(様式1)

様式1(急)
土砂災害警戒区域・土砂災害特別警戒区域
位置図

自然現象の種類	急傾斜地の崩壊
箇所番号	Ⅱ-133K2080
箇所名	久保14
所在地	南房総市久保

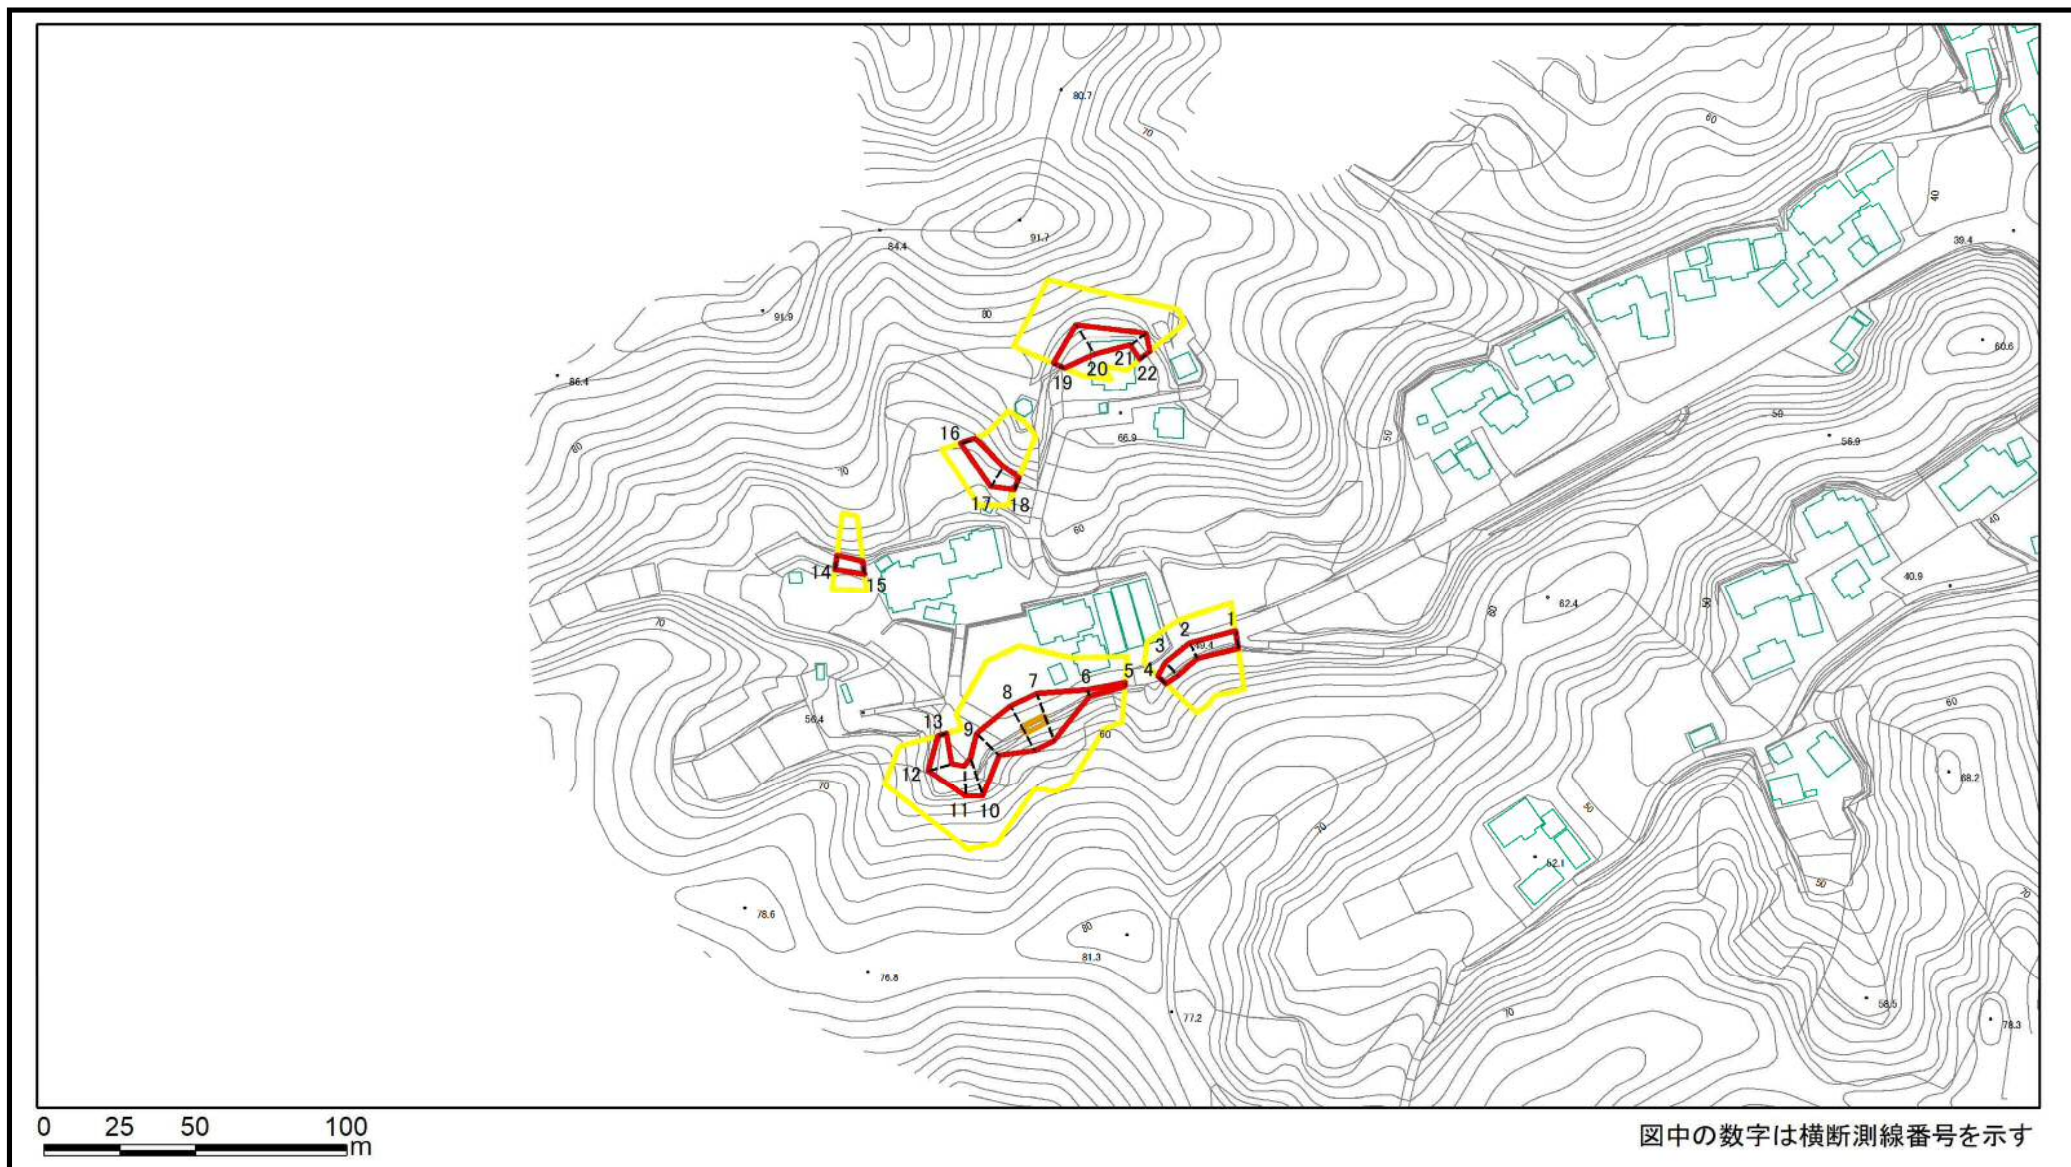
様式2(急) 土砂災害警戒区域・土砂災害特別警戒区域 区域図(その1)	土砂災害防止法施行令第二条の基準に該当する区域		N 縮尺 1:2,500	自然現象の種類	急傾斜地の崩壊	箇所番号	II-133K2080
	土砂災害防止法施行令第三条の基準に該当する区域			告示番号		箇所名	久保14
			告示年月日		所在地	南房総市久保

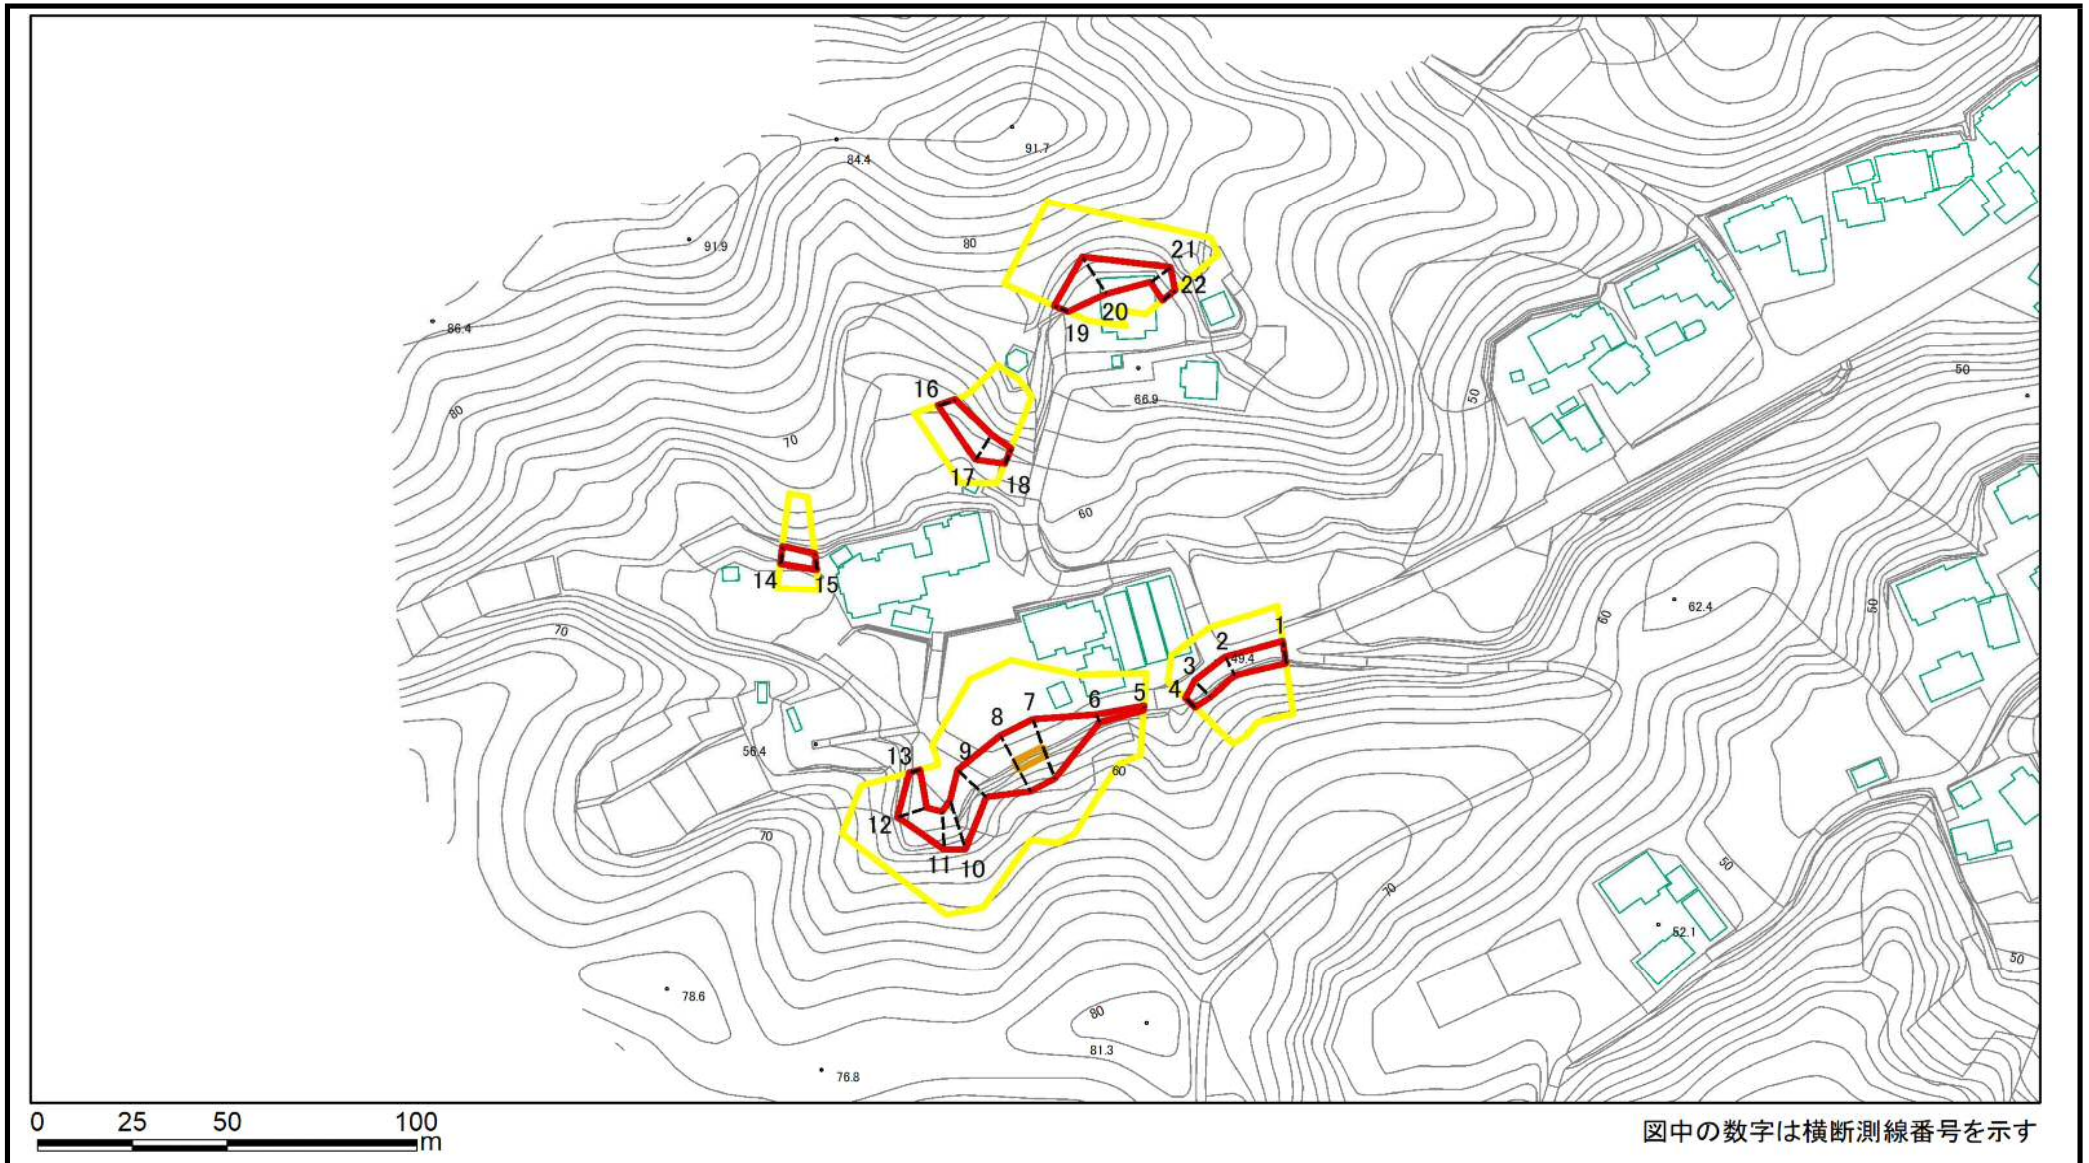
様式2(急) 土砂災害警戒区域・土砂災害特別警戒区域 区域図(参考図)	土砂災害防止法施行令第二条の基準に該当する区域		N 縮尺 1:2,000	自然現象の種類	急傾斜地の崩壊	箇所番号	II-133K2080
	土砂災害防止法施行令第三条の基準に該当する区域			告示番号		箇所名	久保14
			告示年月日		所在地	南房総市久保

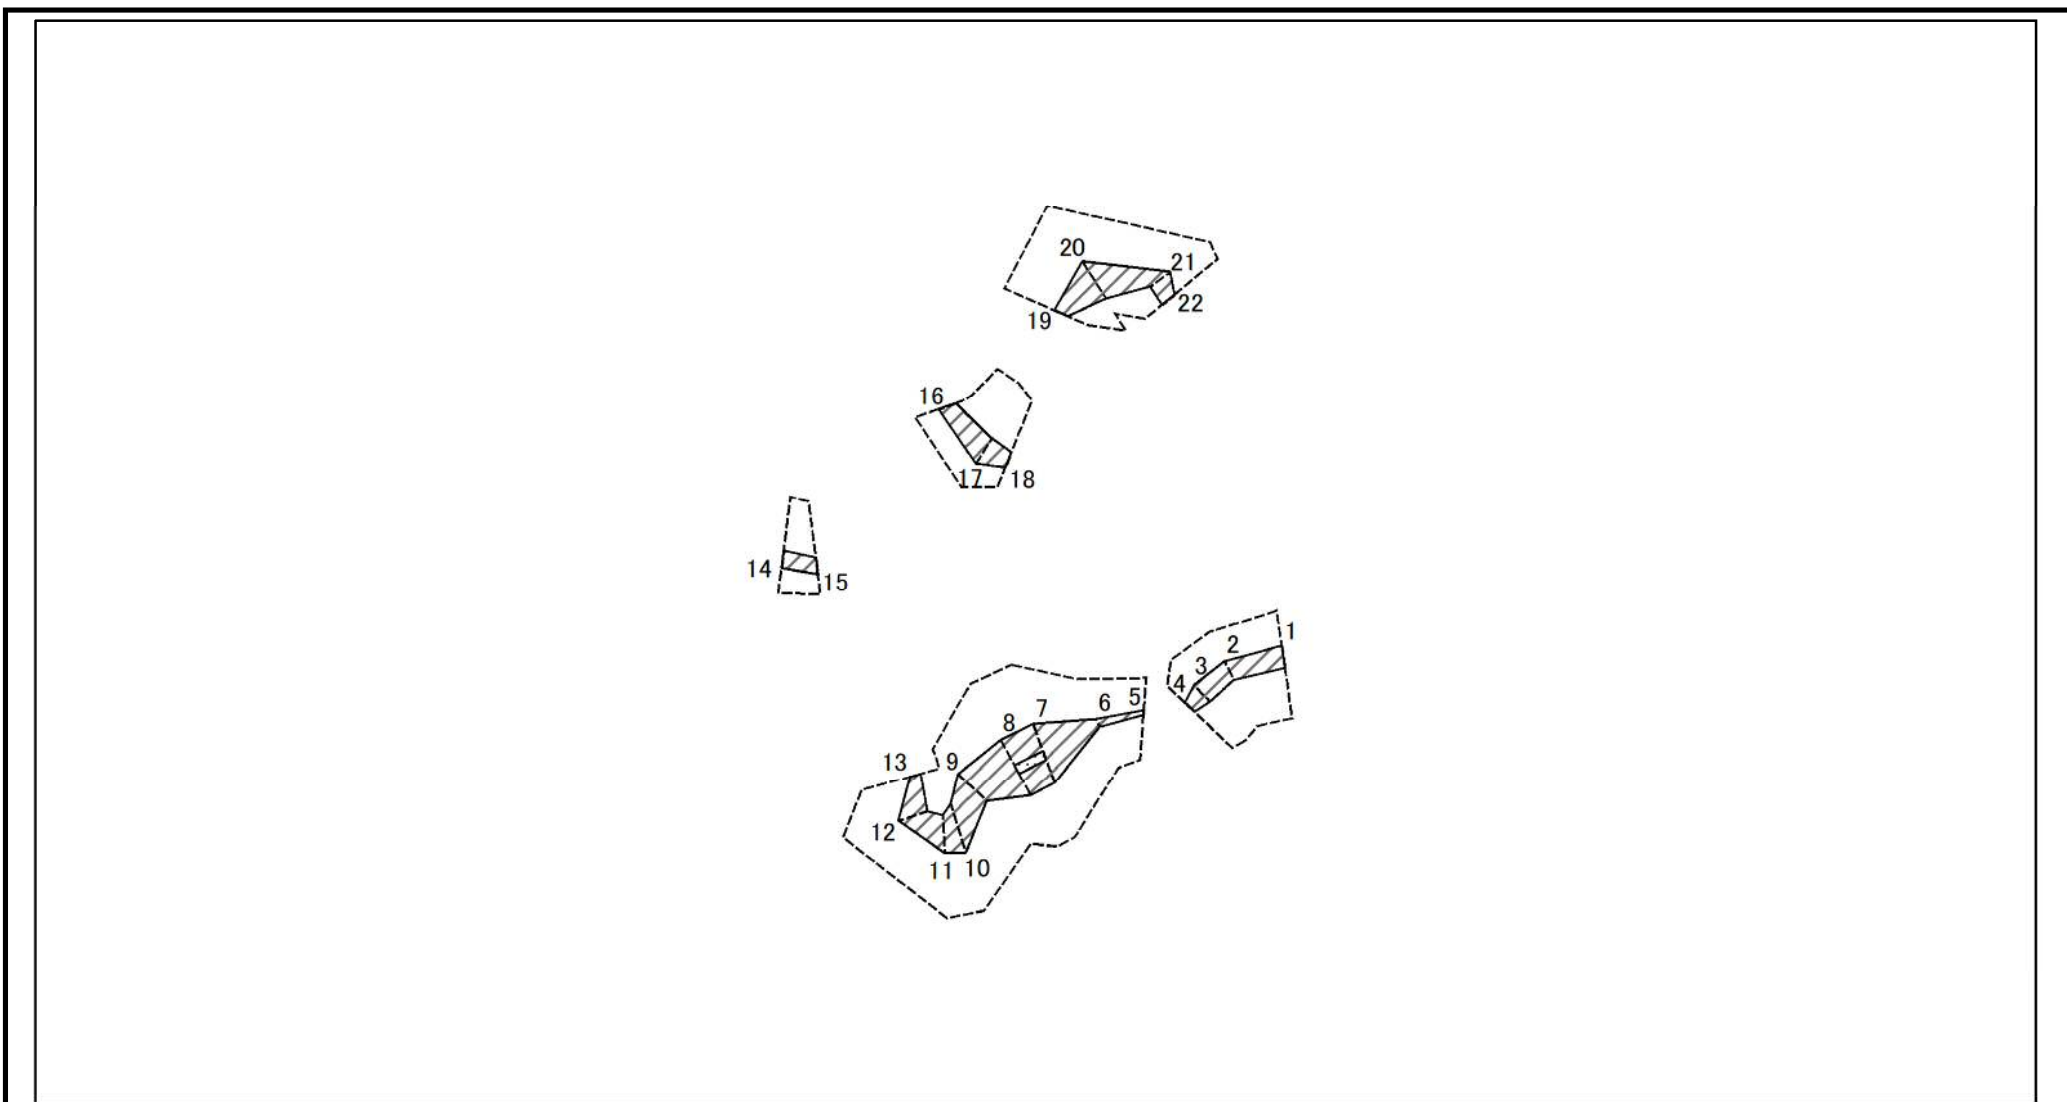
図中の数字は横断測線番号を示す

様式2-1(急) 土砂災害特別警戒区域の区域区分図 (急傾斜地の崩壊に伴う土石等の移動により建築物の地上部に作用すると想定される力)〈力区分:移動〉	土砂災害防止法施行令第二条の基準に該当する区域		N 縮尺 1:2,000	自然現象の種類	急傾斜地の崩壊	箇所番号	II-133K2080
	土砂災害防止法施行令第三条の基準に該当する区域			告示番号		箇所名	久保14
	それ以外の区域			告示年月日		所在地	南房総市久保

横断測線の区間	土石等の移動により建築物の地上部に作用すると想定される力				土石等の堆積により建築物の地上部に作用すると想定される力				横断測線の区間	土石等の移動により建築物の地上部に作用すると想定される力				土石等の堆積により建築物の地上部に作用すると想定される力			
	土石等の(移動)高さが1m以下の場合、土石等の移動による力が100kN/m ² を超える区域		それ以外の区域		土石等の堆積の高さが3mを超える区域		それ以外の区域			土石等の(移動)高さが1m以下の場合、土石等の移動による力が100kN/m ² を超える区域		それ以外の区域		土石等の堆積の高さが3mを超える区域		それ以外の区域	
	力の大きさのうち最大のもの (kN/m ²)	土石等の高さ (m)	力の大きさのうち最大のもの (kN/m ²)	土石等の高さ (m)	力の大きさのうち最大のもの (kN/m ²)	土石等の高さ (m)	力の大きさのうち最大のもの (kN/m ²)	土石等の高さ (m)		力の大きさのうち最大のもの (kN/m ²)	土石等の高さ (m)	力の大きさのうち最大のもの (kN/m ²)	土石等の高さ (m)	力の大きさのうち最大のもの (kN/m ²)	土石等の高さ (m)	力の大きさのうち最大のもの (kN/m ²)	土石等の高さ (m)
1 ~ 2	-	-	56.32	1.00	-	-	12.34	2.18	~								
2 ~ 3	-	-	58.47	1.00	-	-	12.24	2.17	~								
3 ~ 4	-	-	58.47	1.00	-	-	12.08	2.14	~								
5 ~ 6	-	-	24.31	1.00	-	-	15.81	2.80	~								
6 ~ 7	-	-	100.00	1.00	-	-	15.81	2.80	~								
7 ~ 8	109.32	1.00	100.00	1.00	-	-	13.27	2.35	~								
8 ~ 9	-	-	100.00	1.00	-	-	13.27	2.35	~

9 ~ 10	-	-	95.69	1.00	-	-	9.84	1.74	~								
10 ~ 11	-	-	95.69	1.00	-	-	9.84	1.74	~								
11 ~ 12	-	-	78.79	1.00	-	-	10.65	1.89	~								
12 ~ 13	-	-	73.28	1.00	-	-	12.95	2.29	~								
14 ~ 15	-	-	55.37	1.00	-	-	11.54	2.04	~								
16 ~ 17	-	-	73.33	1.00	-	-	11.34	2.01	~								
17 ~ 18	-	-	73.33	1.00	-	-	10.90	1.93	~								
19 ~ 20	-	-	84.39	1.00	-	-	11.50	2.04	~								
20 ~ 21	-	-	84.39	1.00	-	-	12.97	2.30	~								
21 ~ 22	-	-	55.97	1.00	-	-	12.97	2.30	~								
~									~								
~									~								
~									~								
~									~								
~									~								
~									~								
~									~								
~									~

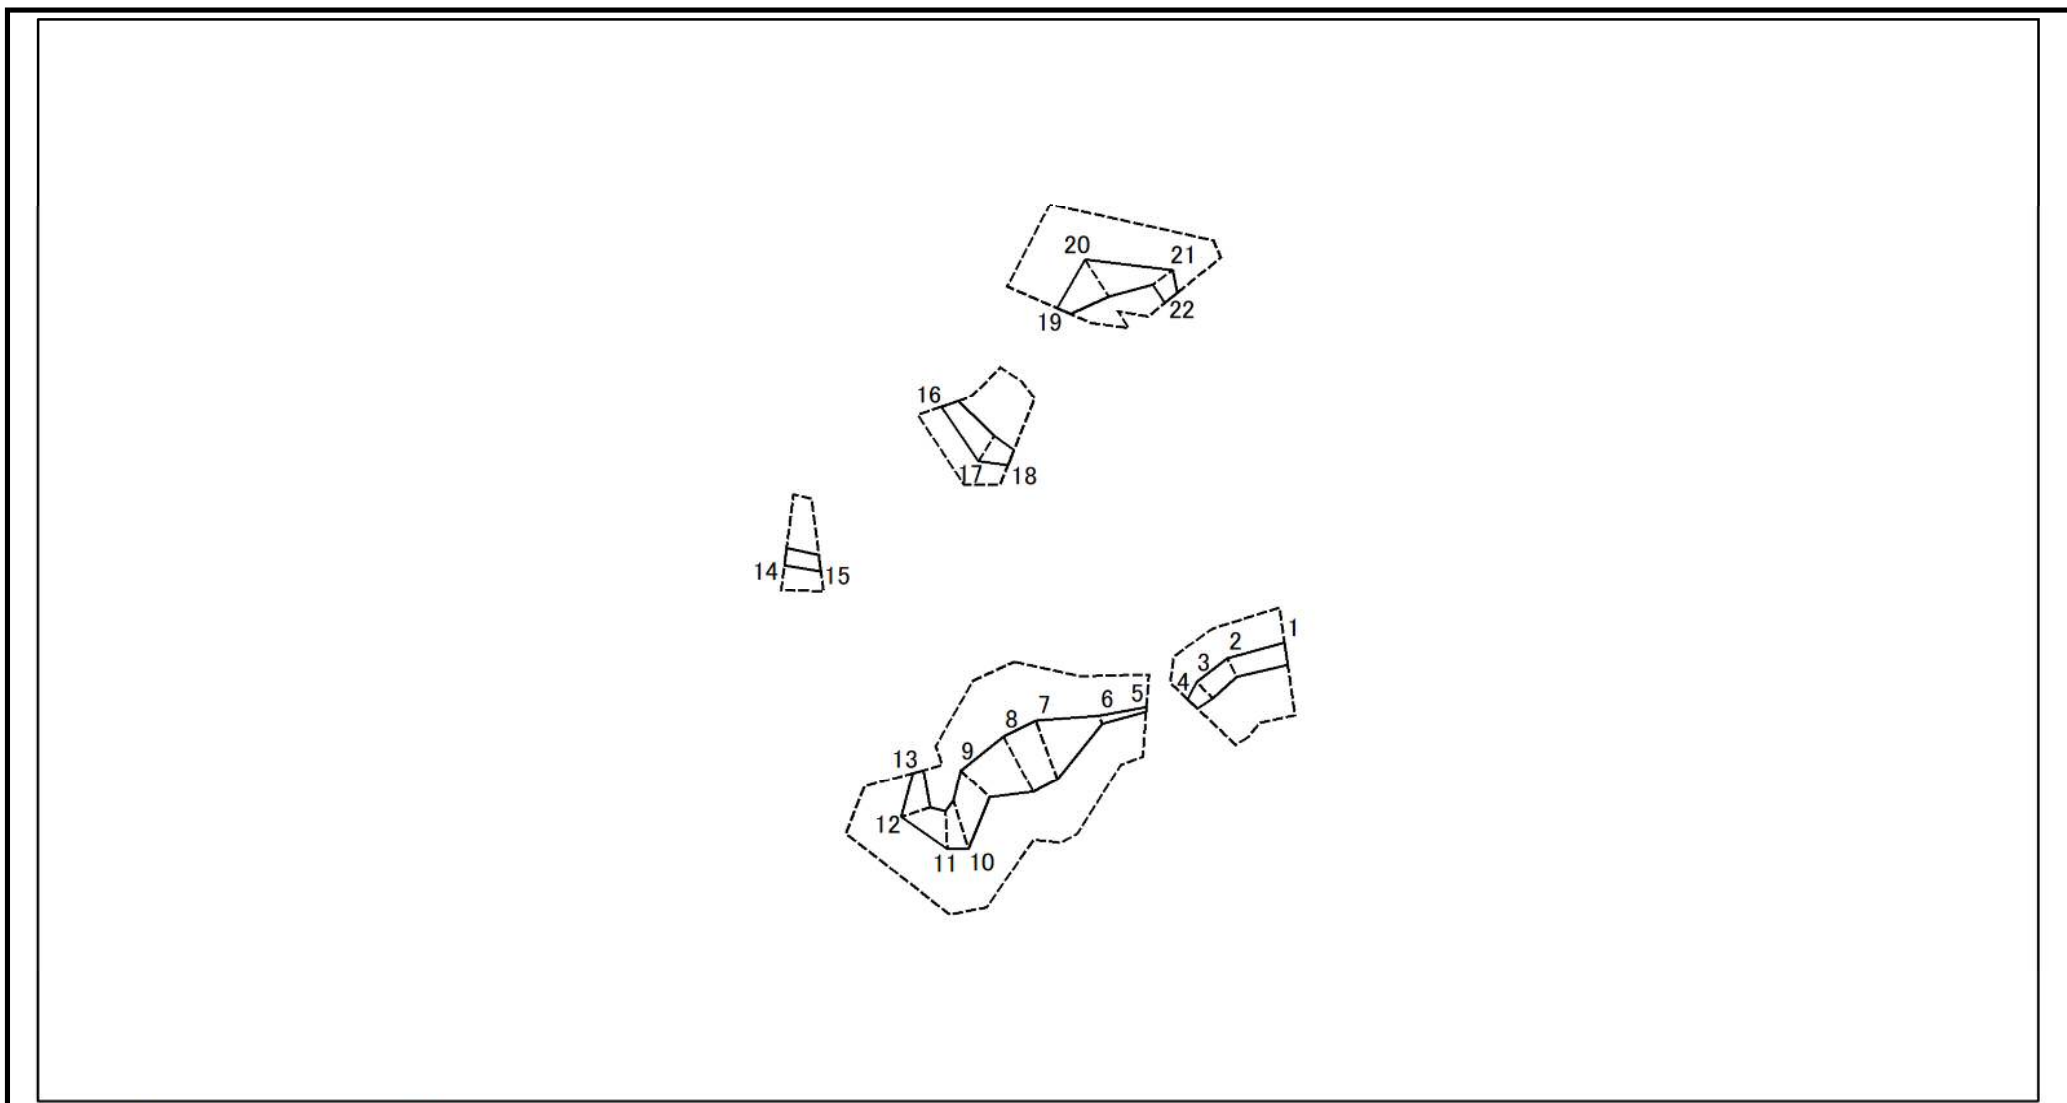
図中の数字は横断測線番号を示す

様式2-2(急) 土砂災害特別警戒区域の区域区分図 (急傾斜地の崩壊に伴う土石等の堆積により建築物の地上部に作用すると想定される力)〈力区分:堆積〉	土砂災害防止法施行令第二条の基準に該当する区域			N 縮尺 1:2,000	自然現象の種類	急傾斜地の崩壊	箇所番号	II-133K2080
	土砂災害防止法施行令第三条の基準に該当する区域	土石等の堆積の高さが3mを超える区域			告示番号		箇所名	久保14
		それ以外の区域			告示年月日		所在地	南房総市久保
