土砂災害警戒区域等の指定の告示に係る図書(様式1)

自然現象の種類	急傾斜地の崩壊
箇所番号	Ⅱ-133K2320
箇所名	宇田20
所在地	南房総市千倉町宇田、久保

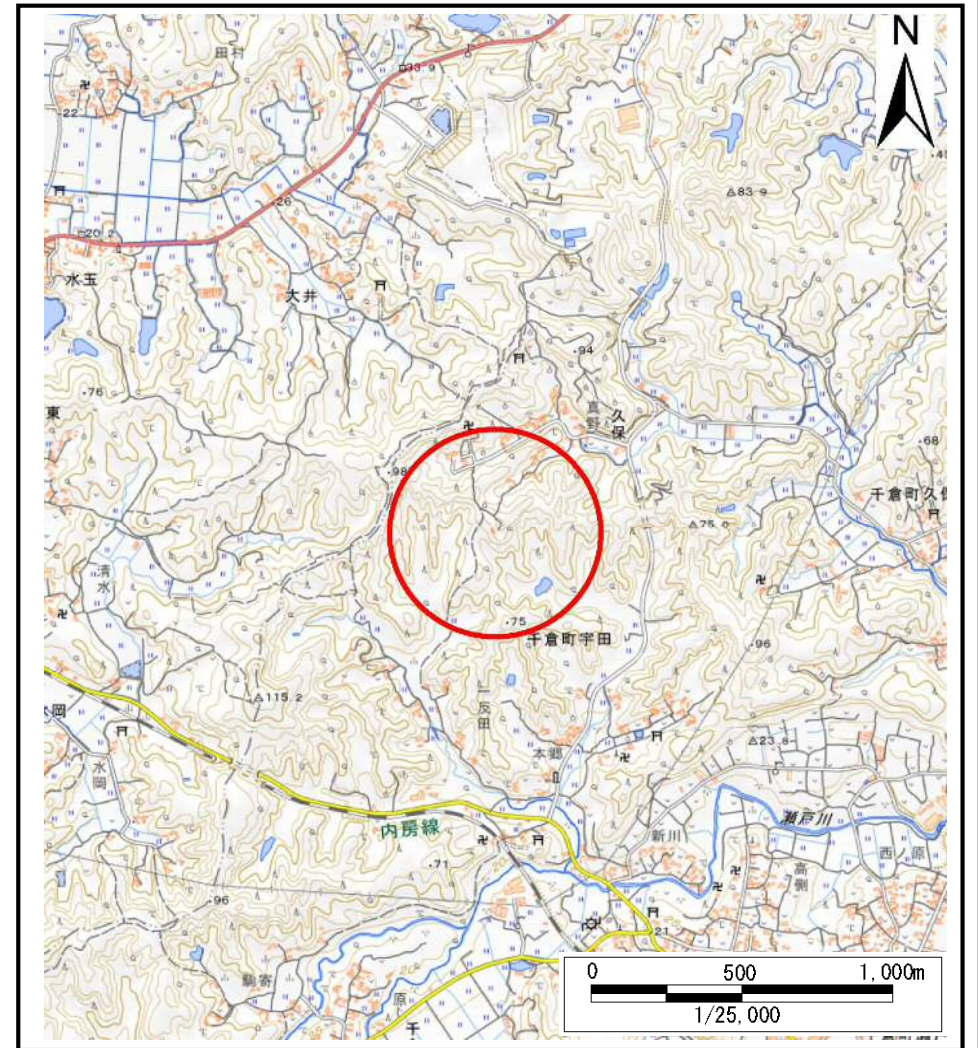
(1/25,000)

様式1(急)
土砂災害警戒区域・土砂災害特別警戒区域
位置図

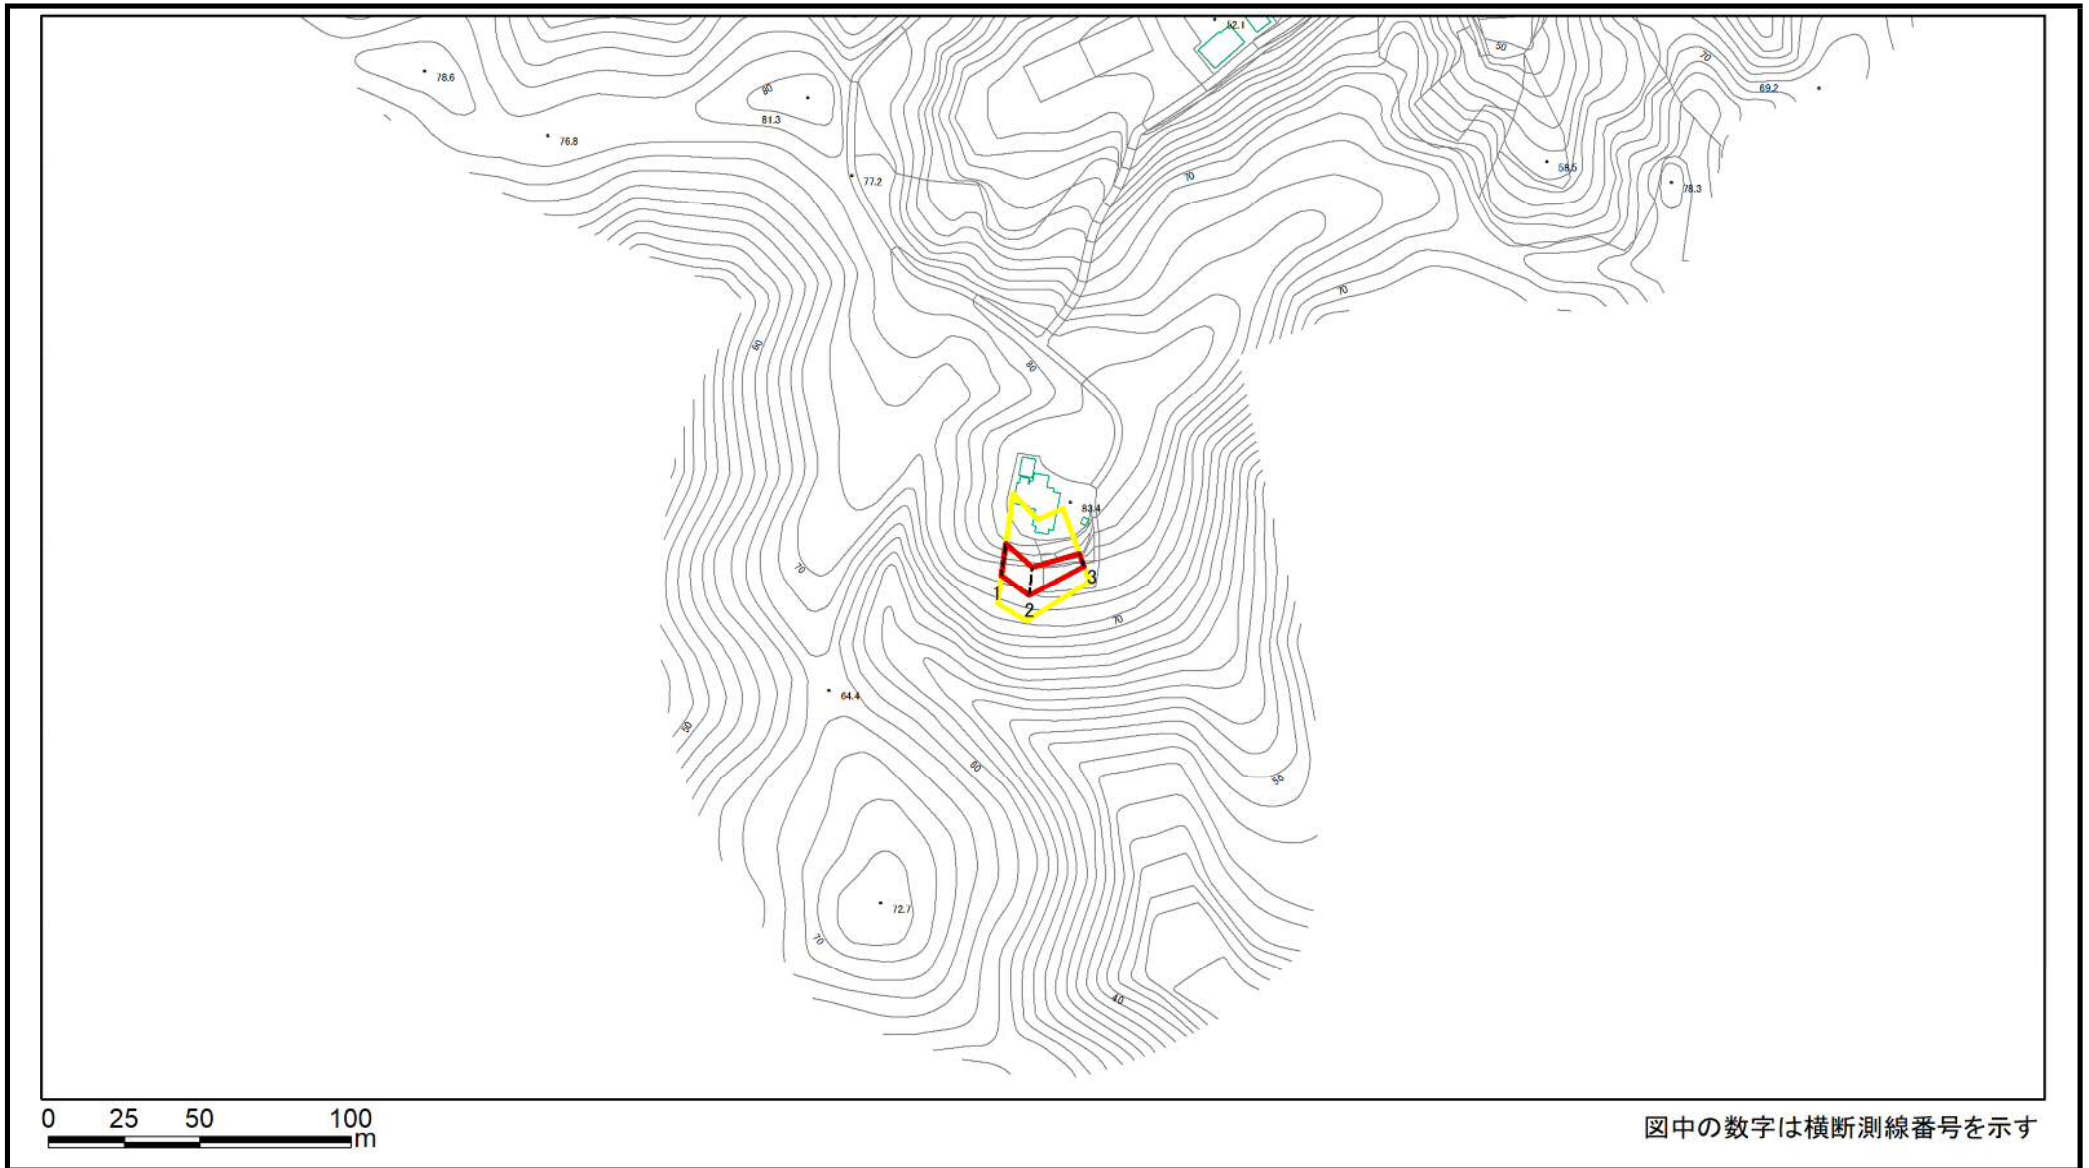
様式2(急) 土砂災害警戒区域・土砂災害特別警戒区域 区域図(その1)	土砂災害防止法施行令第二条の基準に該当する区域		N 縮尺 1:2,500	自然現象の種類	急傾斜地の崩壊	箇所番号	II-133K2320
	土砂災害防止法施行令第三条の基準に該当する区域			告示番号		箇所名	宇田20
			告示年月日		所在地	南房総市千倉町宇田、久保

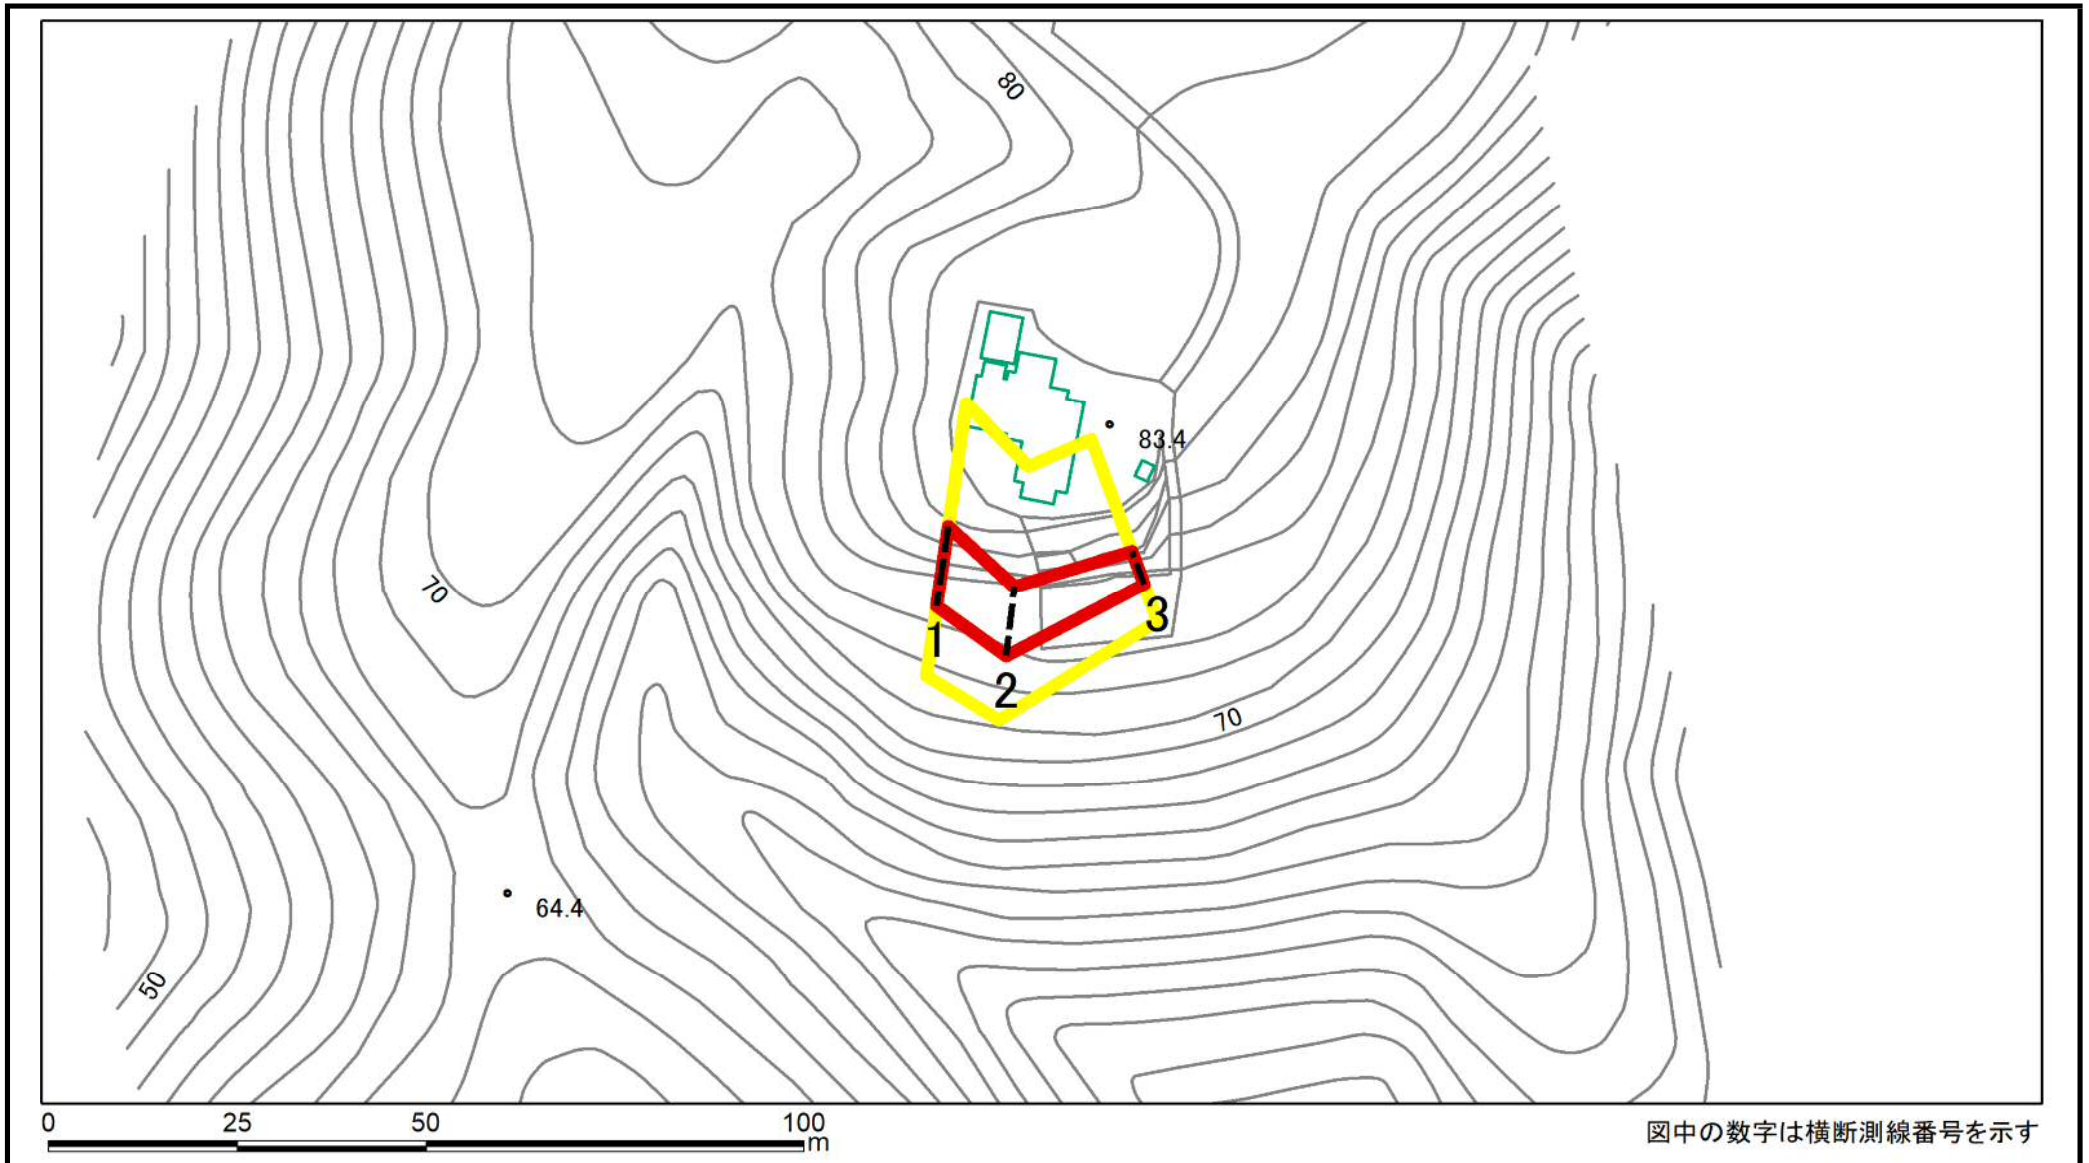
様式2(急) 土砂災害警戒区域・土砂災害特別警戒区域 区域図(参考図)	土砂災害防止法施行令第二条の基準に該当する区域		N 縮尺 1:1,000	自然現象の種類	急傾斜地の崩壊	箇所番号	II-133K2320
	土砂災害防止法施行令第三条の基準に該当する区域			告示番号		箇所名	宇田20
		土石等の(移動)高さが1m以下の場合、土石等の移動による力が100kN/m ² を超える区域		告示年月日		所在地	南房総市千倉町宇田、久保
		土石等の堆積の高さが3mを超える区域					
	それ以外の区域

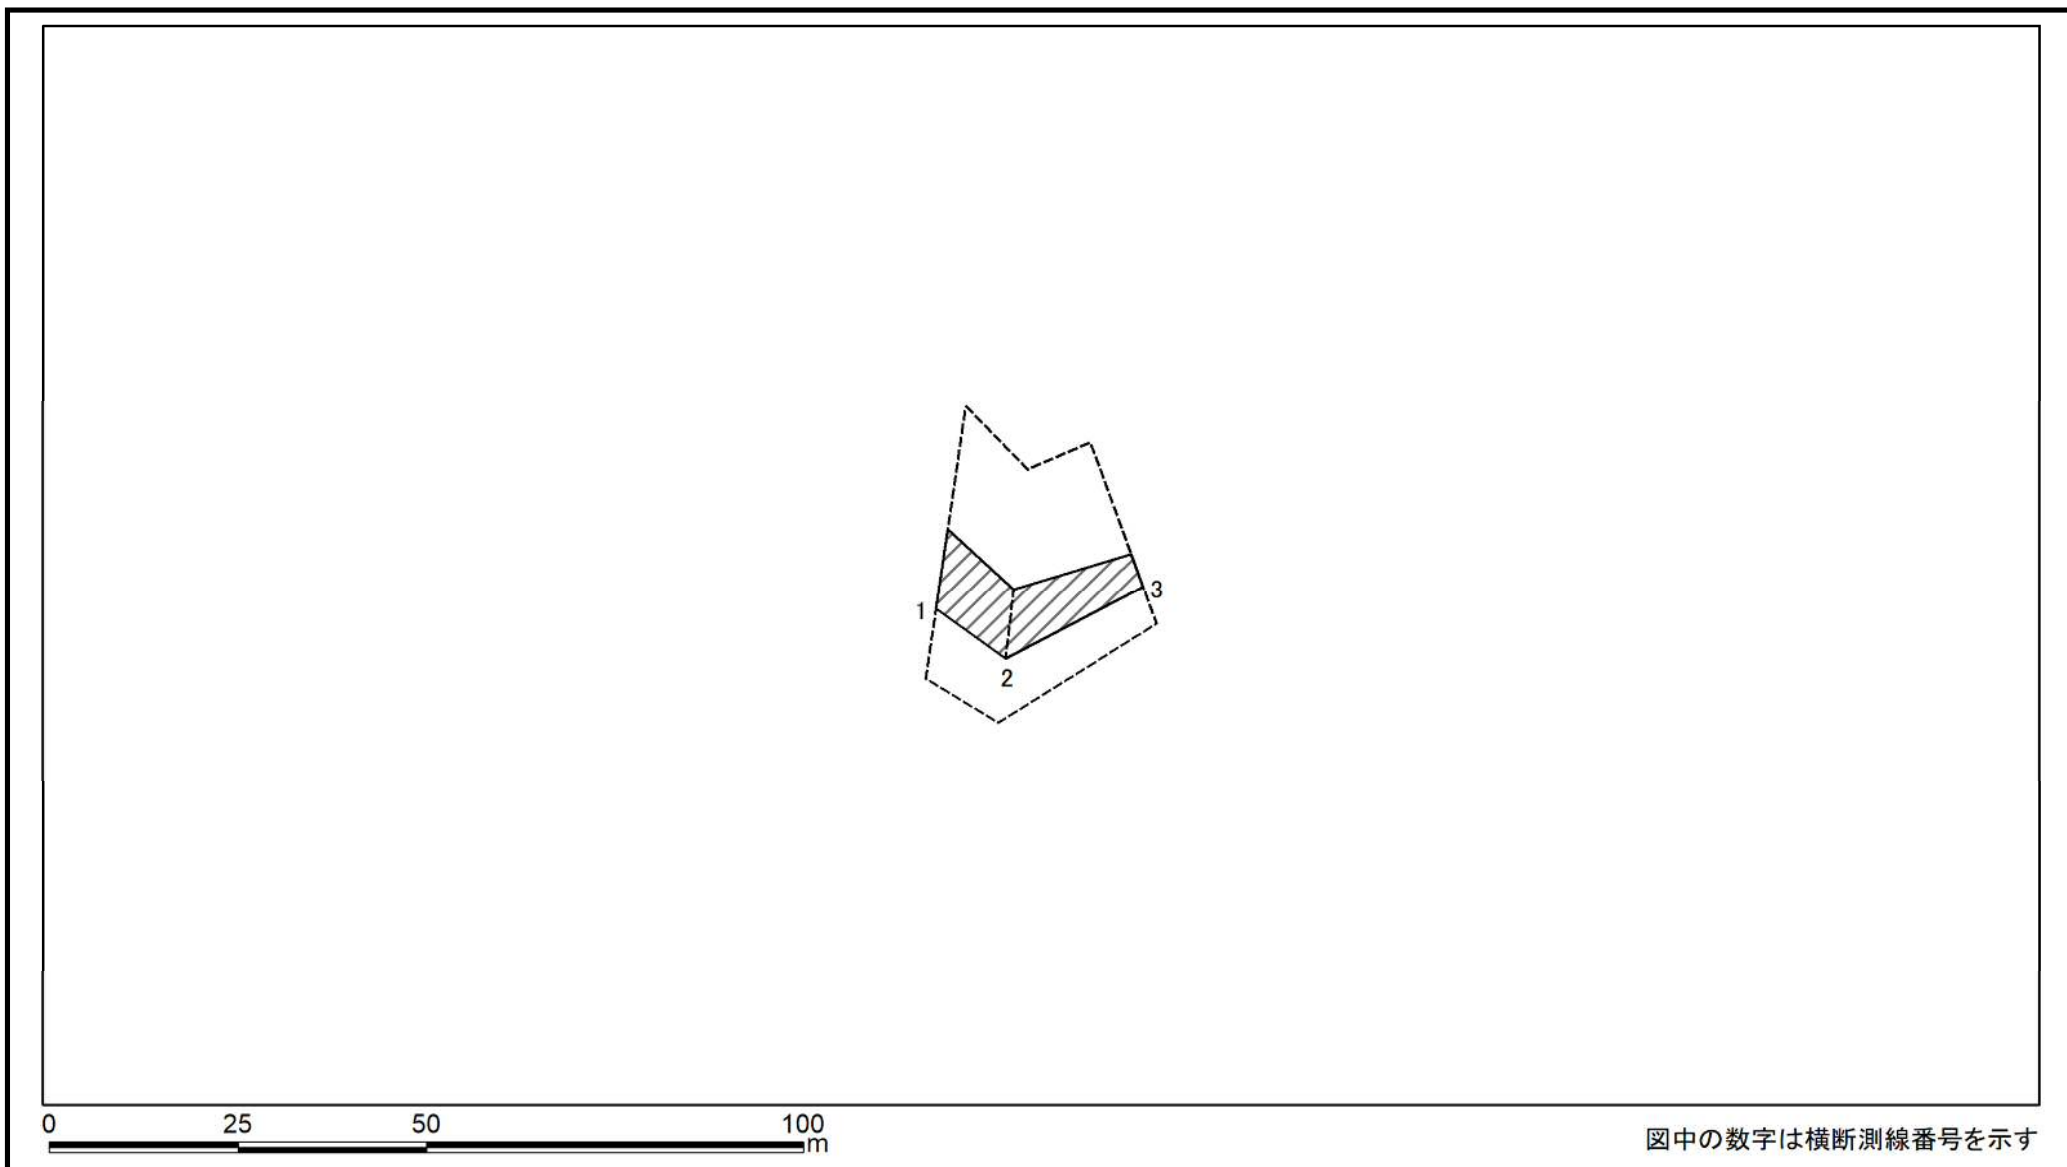
様式2-1(急) 土砂災害特別警戒区域の区域区分図 (急傾斜地の崩壊に伴う土石等の移動により建築物の地上部に作用すると想定される力)〈力区分:移動〉	土砂災害防止法施行令第二条の基準に該当する区域			N 縮尺 1:1,000	自然現象の種類	急傾斜地の崩壊	箇所番号	II-133K2320
	土砂災害防止法施行令第三条の基準に該当する区域	土石等の(移動)高さが1m以下の場合、土石等の移動による力が100kN/m ² を超える区域			告示番号		箇所名	宇田20
		それ以外の区域			告示年月日		所在地	南房総市千倉町宇田、久保
