土砂災害警戒区域等の指定の告示に係る図書(様式1)

様式1(急)
土砂災害警戒区域・土砂災害特別警戒区域
位置図

Ⅱ-133K2322

久保16

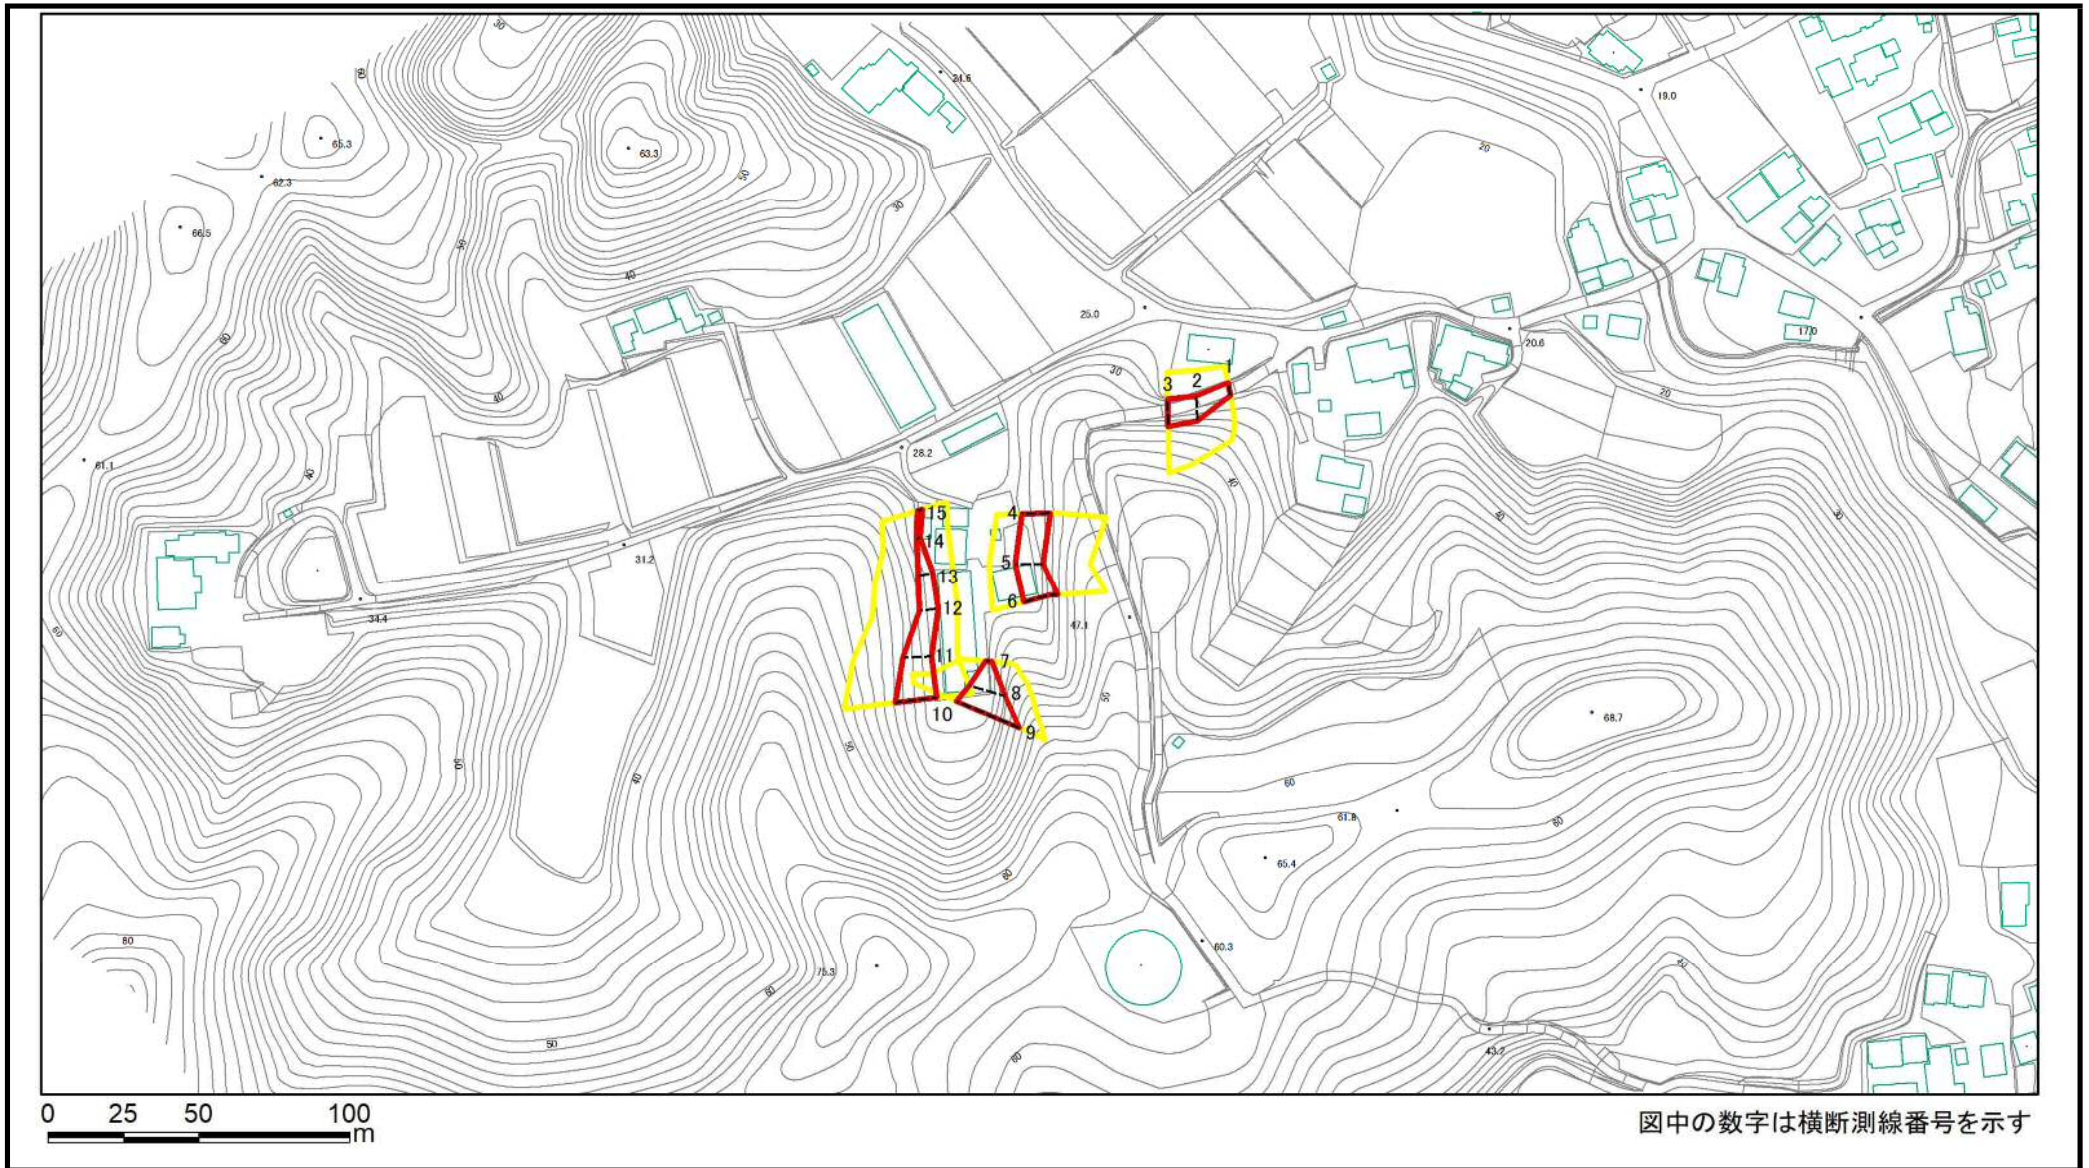
様式2(急) 土砂災害警戒区域・土砂災害特別警戒区域 区域図(その1)	土砂災害防止法施行令第二条の基準に該当する区域		N 縮尺 1:2,500	自然現象の種類	急傾斜地の崩壊	箇所番号	II-133K2322
	土砂災害防止法施行令第三条の基準に該当する区域			告示番号		箇所名	久保16
	土砂等の(移動)高さが1m以下の場合、土砂等の移動による力が100kN/m ² を超える区域		告示年月日		所在地	南房総市千倉町久保	
	土砂等の堆積の高さが3mを超える区域						
	それ以外の区域

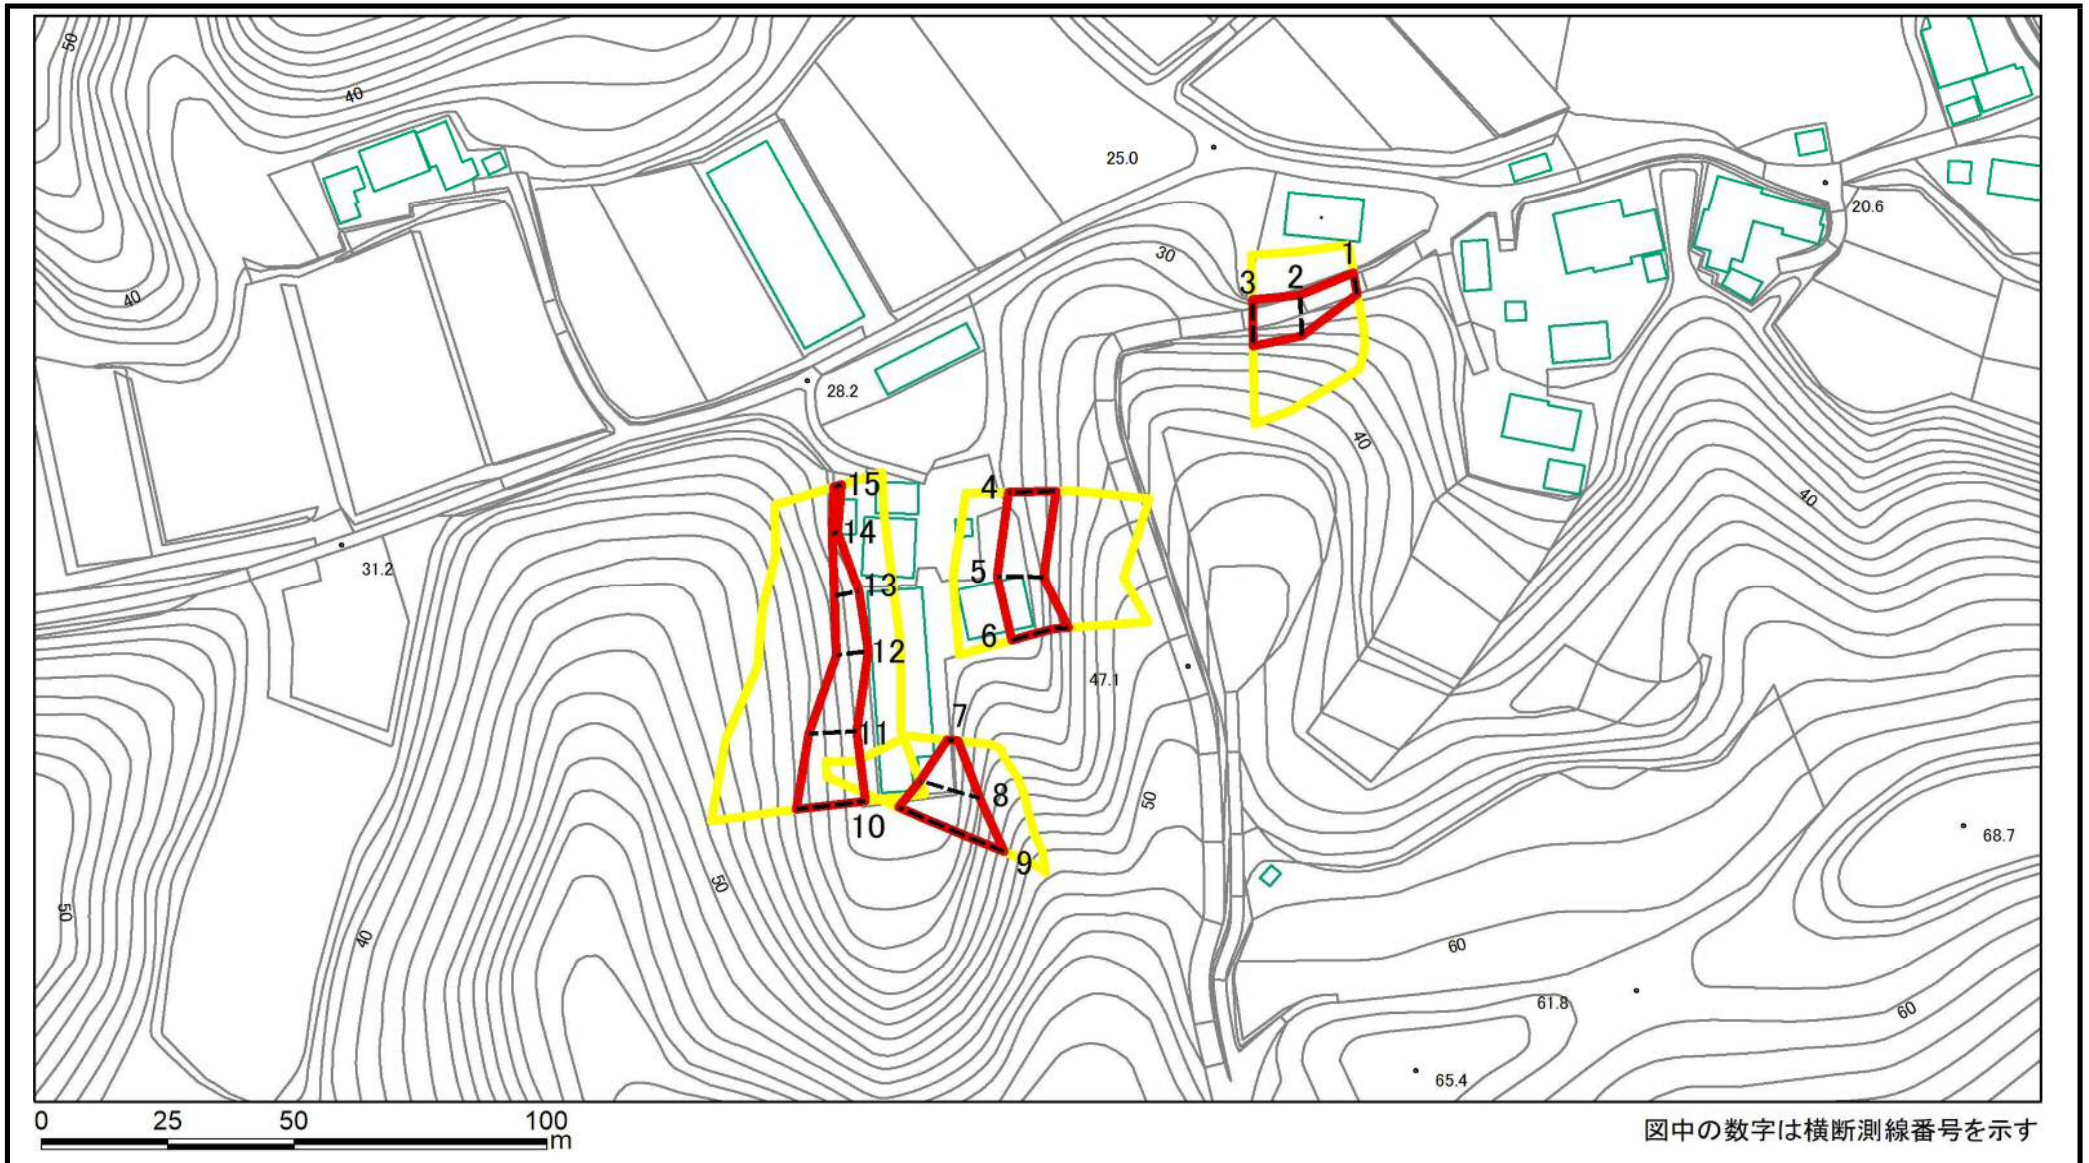
様式2(急) 土砂災害警戒区域・土砂災害特別警戒区域 区域図(参考図)	土砂災害防止法施行令第二条の基準に該当する区域		N 縮尺 1:1,500	自然現象の種類	急傾斜地の崩壊	箇所番号	II-133K2322
	土砂災害防止法施行令第三条の基準に該当する区域			告示番号		箇所名	久保16
	土砂等の(移動)高さが1m以下の場合、土砂等の移動による力が100kN/m ² を超える区域			告示年月日		所在地	南房総市千倉町久保
	土砂等の堆積の高さが3mを超える区域						
	それ以外の区域

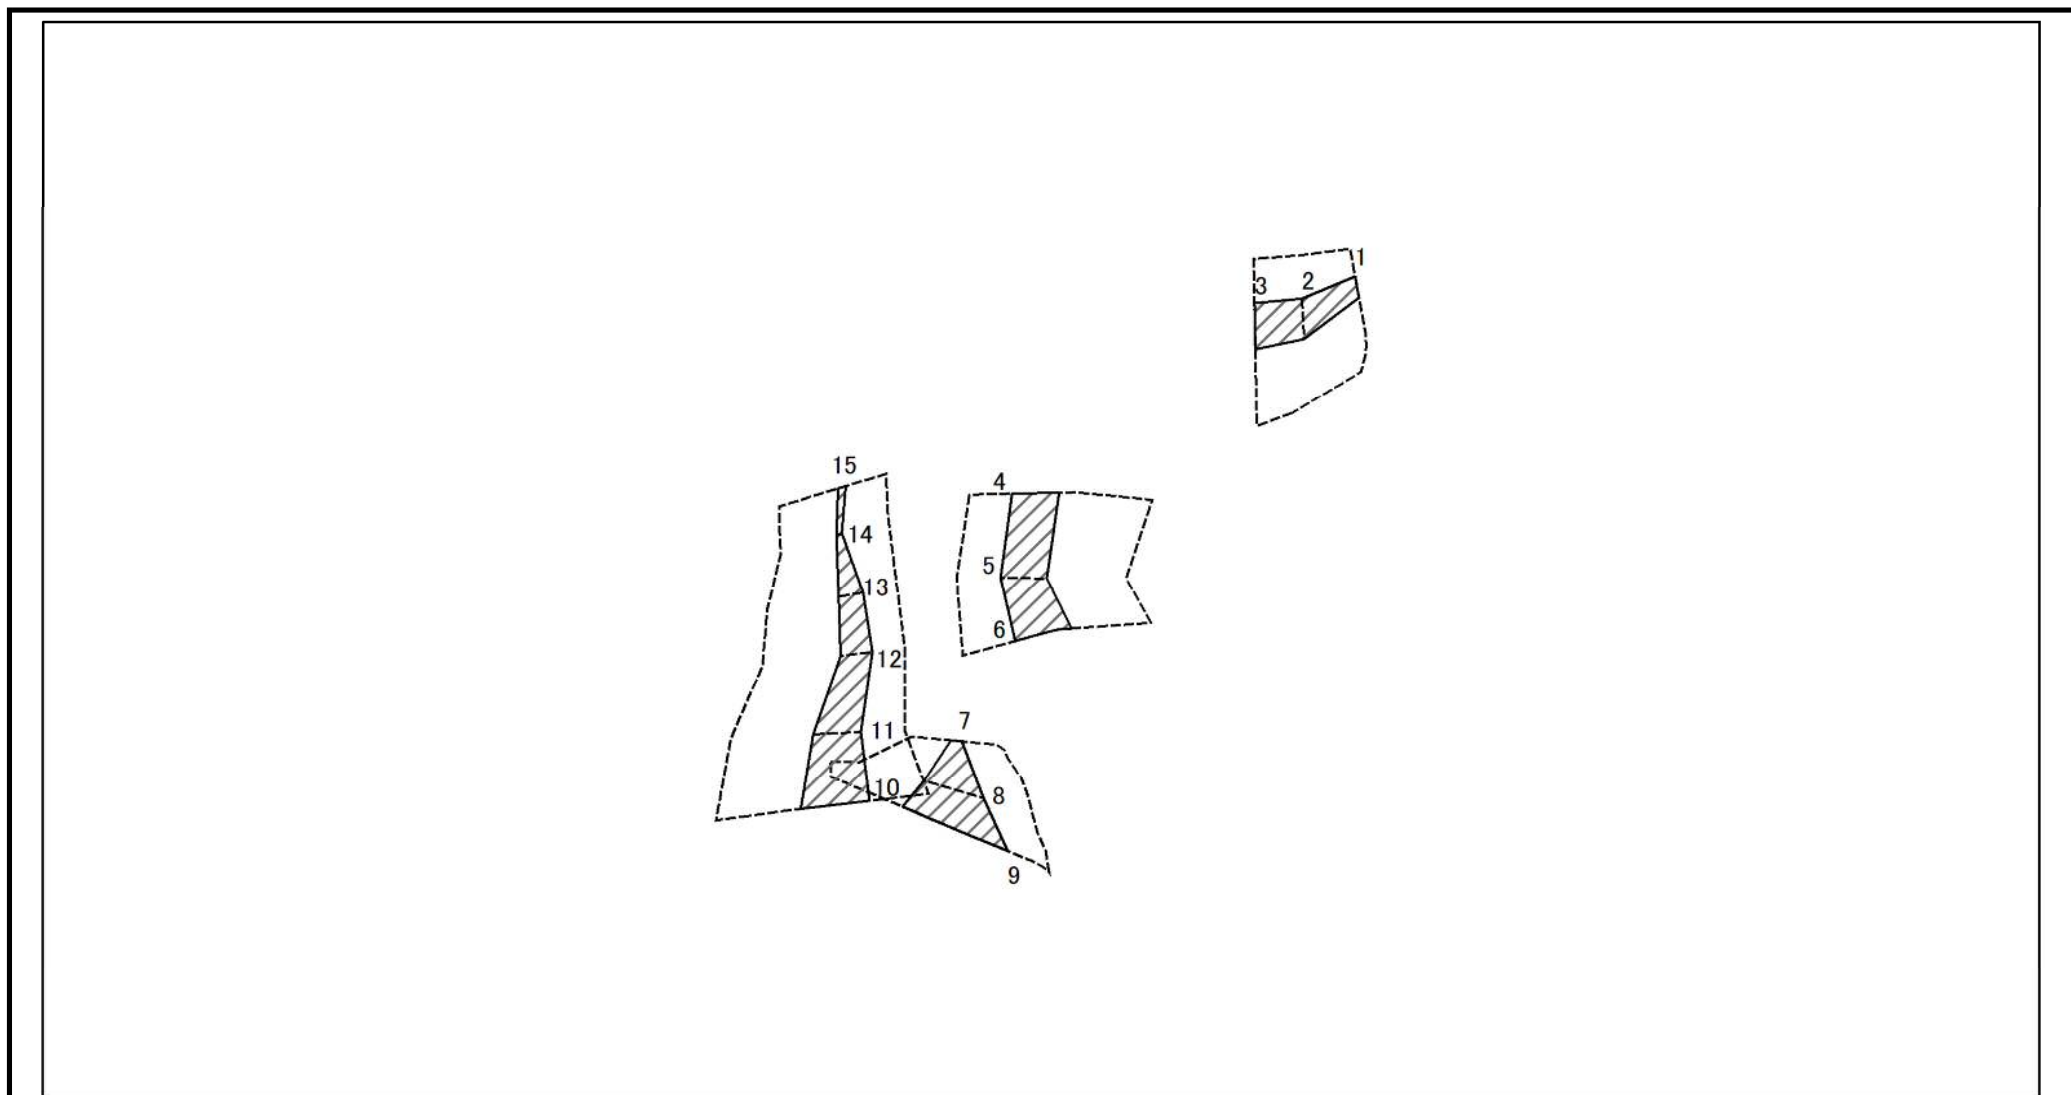
図中の数字は横断測線番号を示す

様式2-1(急) 土砂災害特別警戒区域の区域区分図 (急傾斜地の崩壊に伴う土石等の移動により建築物の地上部に作用すると想定される力)〈力区分:移動〉	土砂災害防止法施行令第二条の基準に該当する区域		N 縮尺 1:1,500	自然現象の種類	急傾斜地の崩壊	箇所番号	II-133K2322
	土砂災害防止法施行令第三条の基準に該当する区域			告示番号		箇所名	久保16
	それ以外の区域			告示年月日		所在地	南房総市千倉町久保

横断測線の区間	土石等の移動により建築物の地上部に作用すると想定される力				土石等の堆積により建築物の地上部に作用すると想定される力				横断測線の区間	土石等の移動により建築物の地上部に作用すると想定される力				土石等の堆積により建築物の地上部に作用すると想定される力			
	土石等の(移動)高さが1m以下の場合、土石等の移動による力が100kN/m ² を超える区域		それ以外の区域		土石等の堆積の高さが3mを超える区域		それ以外の区域			土石等の(移動)高さが1m以下の場合、土石等の移動による力が100kN/m ² を超える区域		それ以外の区域		土石等の堆積の高さが3mを超える区域		それ以外の区域	
	力の大きさのうち最大のもの(kN/m ²)	土石等の高さ(m)	力の大きさのうち最大のもの(kN/m ²)	土石等の高さ(m)	力の大きさのうち最大のもの(kN/m ²)	土石等の高さ(m)	力の大きさのうち最大のもの(kN/m ²)	土石等の高さ(m)		力の大きさのうち最大のもの(kN/m ²)	土石等の高さ(m)	力の大きさのうち最大のもの(kN/m ²)	土石等の高さ(m)	力の大きさのうち最大のもの(kN/m ²)	土石等の高さ(m)	力の大きさのうち最大のもの(kN/m ²)	土石等の高さ(m)
1 ~ 2	-	-	73.84	1.00	-	-	10.78	1.91	~								
2 ~ 3	-	-	78.99	1.00	-	-	10.78	1.91	~								
4 ~ 5	-	-	78.81	1.00	-	-	10.24	1.81	~								
5 ~ 6	-	-	88.87	1.00	-	-	10.24	1.81	~								
7 ~ 8	-	-	91.21	1.00	-	-	14.04	2.49	~								
8 ~ 9	-	-	100.00	1.00	-	-	14.05	2.49	~								
10 ~ 11	-	-	94.09	1.00	-	-	9.82	1.74	~								
11 ~ 12	-	-	80.17	1.00	-	-	10.27	1.82	~

12 ~ 13	-	-	65.81	1.00	-	-	11.43	2.02	~								
13 ~ 14	-	-	55.27	1.00	-	-	16.34	2.89	~								
14 ~ 15	-	-	23.44	1.00	-	-	16.34	2.89	~								
~									~								
~									~								
~									~								
~									~								
~									~								
~									~								
~									~								
~									~								
~									~								
~									~								
~									~								
~									~								
~									~								
~									~								
~									~								
~									~								
~									~								
~									~								
~									~

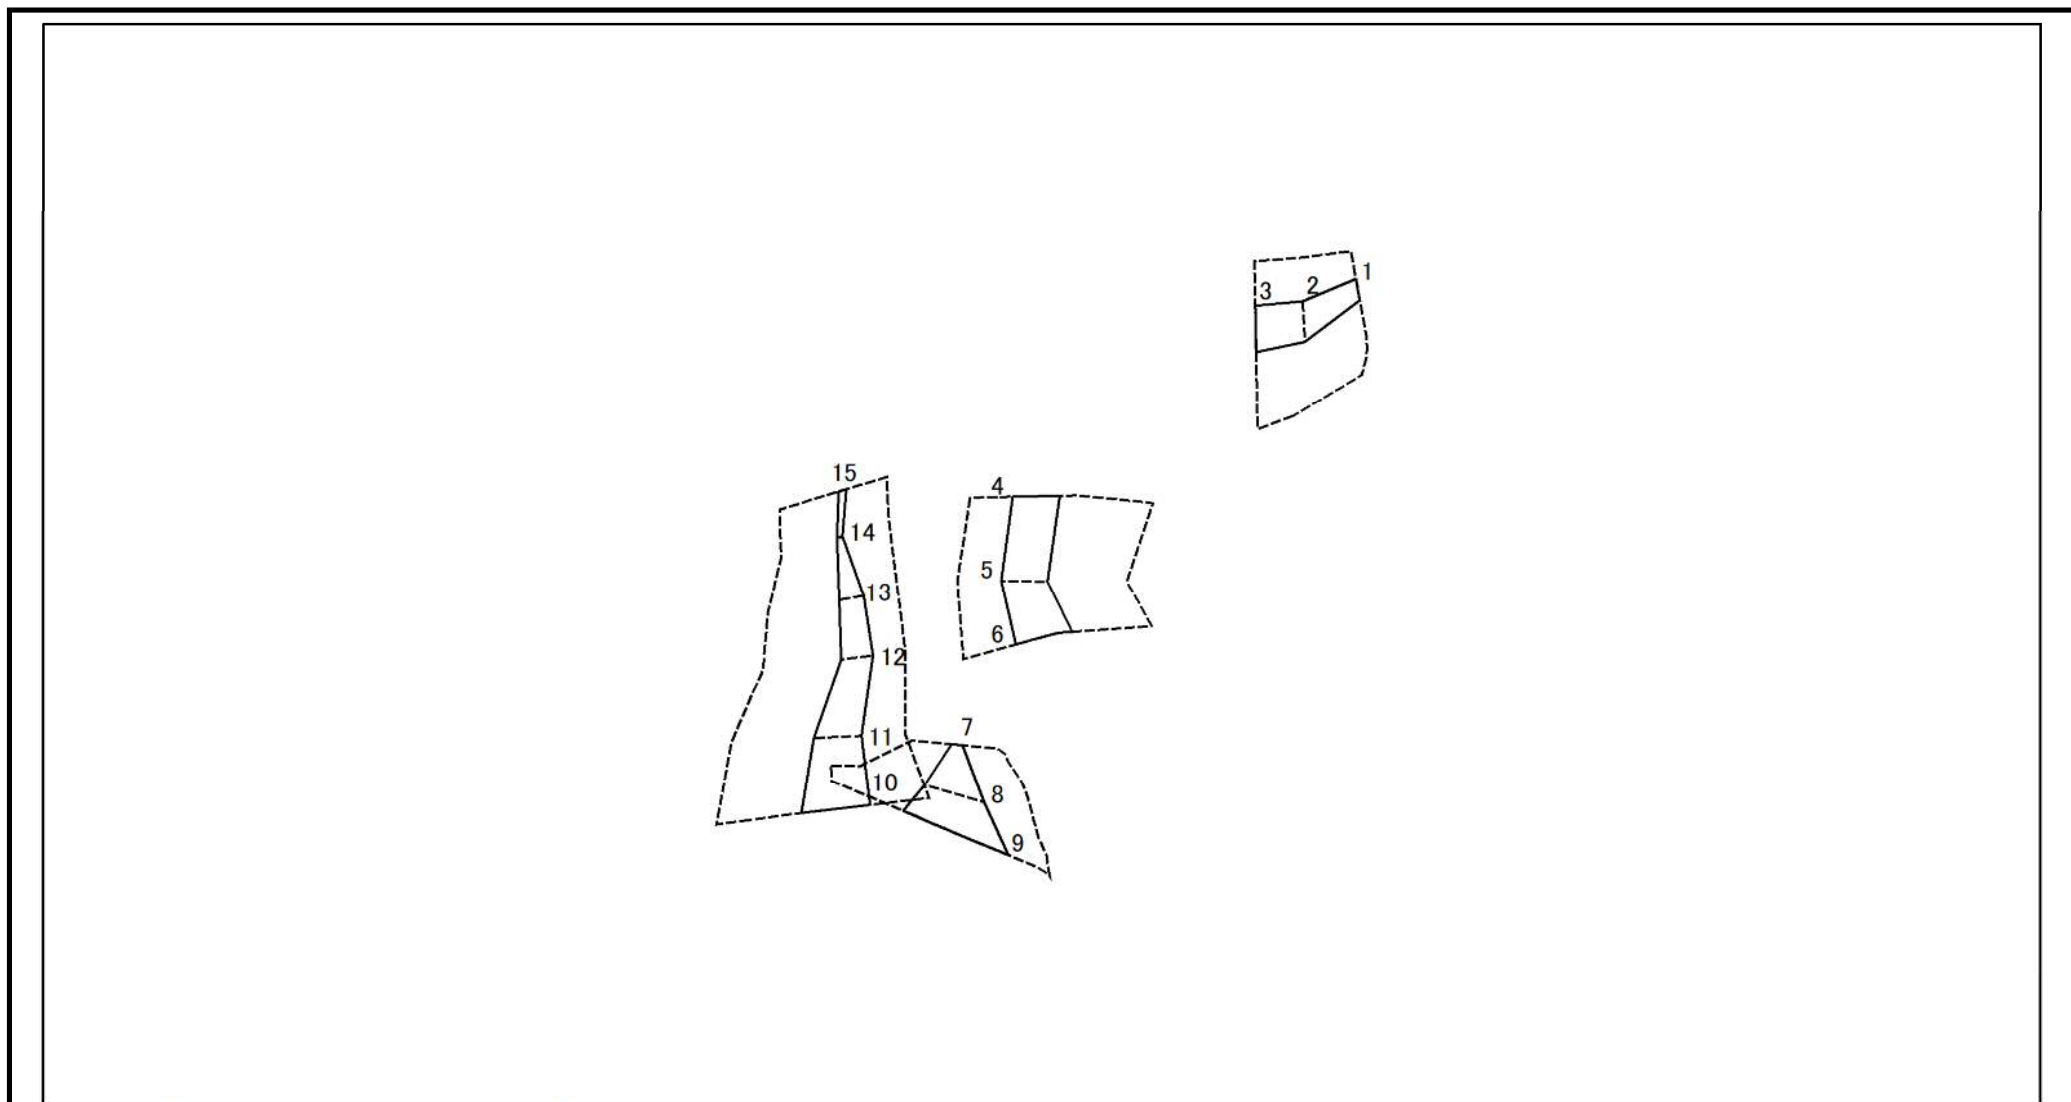
図中の数字は横断測線番号を示す

様式2-2(急) 土砂災害特別警戒区域の区域区分図 (急傾斜地の崩壊に伴う土石等の堆積により建築物の地上部に作用すると想定される力)〈力区分:堆積〉	土砂災害防止法施行令第二条の基準に該当する区域			N 縮尺 1:1,500	自然現象の種類	急傾斜地の崩壊	箇所番号	II-133K2322
	土砂災害防止法施行令第三条の基準に該当する区域	土石等の堆積の高さが3mを超える区域			告示番号		箇所名	久保16
		それ以外の区域			告示年月日		所在地	南房総市千倉町久保
