土砂災害警戒区域等の指定の告示に係る図書(様式1)

土砂災害警戒区域・土砂災害特別警戒区域
位置図

Ⅱ-133K2346

千田3

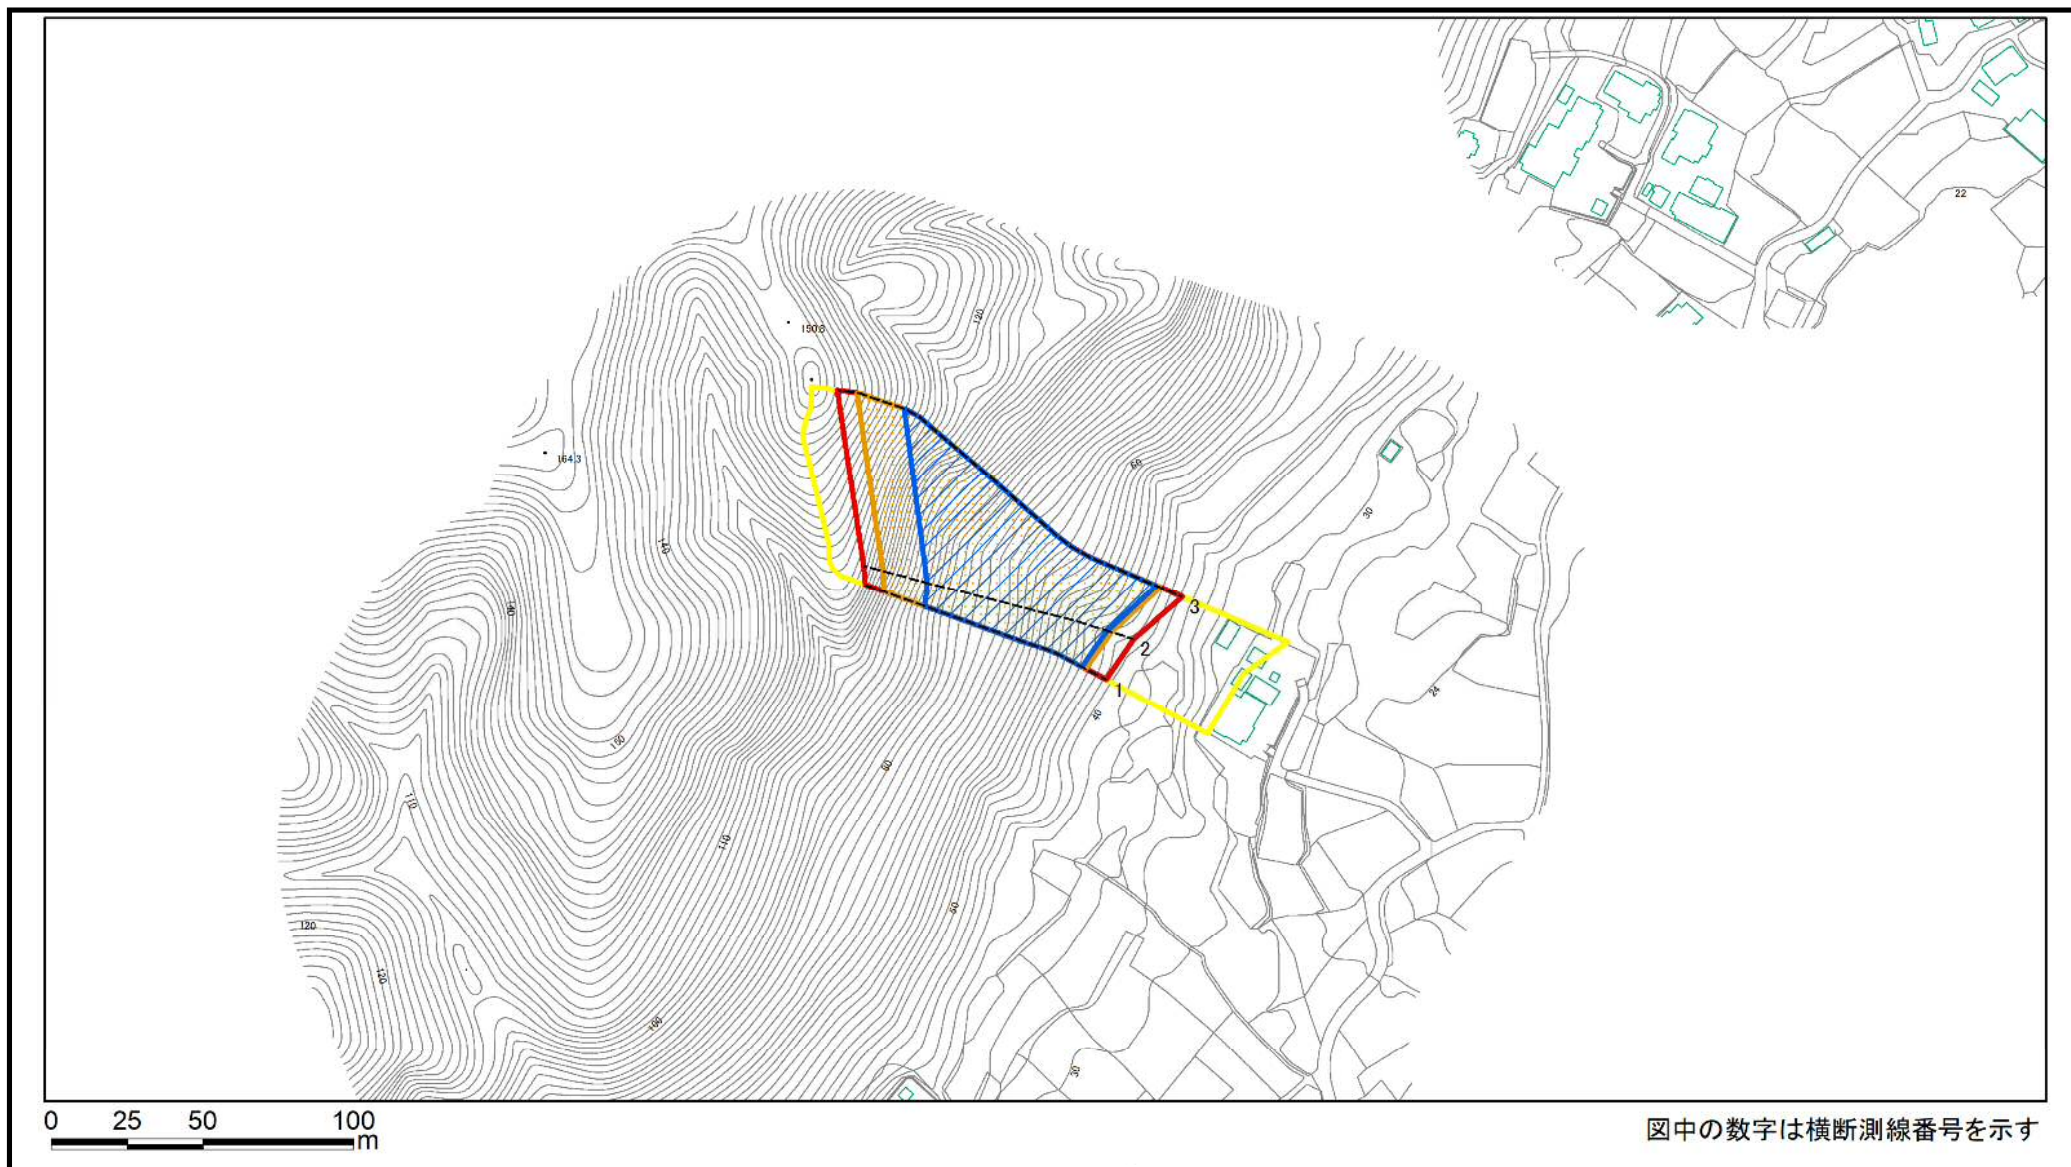
様式2(急) 土砂災害警戒区域・土砂災害特別警戒区域 区域図(その1)	土砂災害防止法施行令第二条の基準に該当する区域		N 縮尺 1:2,500	自然現象の種類	急傾斜地の崩壊	箇所番号	II-133K2346
	土砂災害防止法施行令第三条の基準に該当する区域			告示番号		箇所名	千田3
			告示年月日		所在地	南房総市千倉町千田

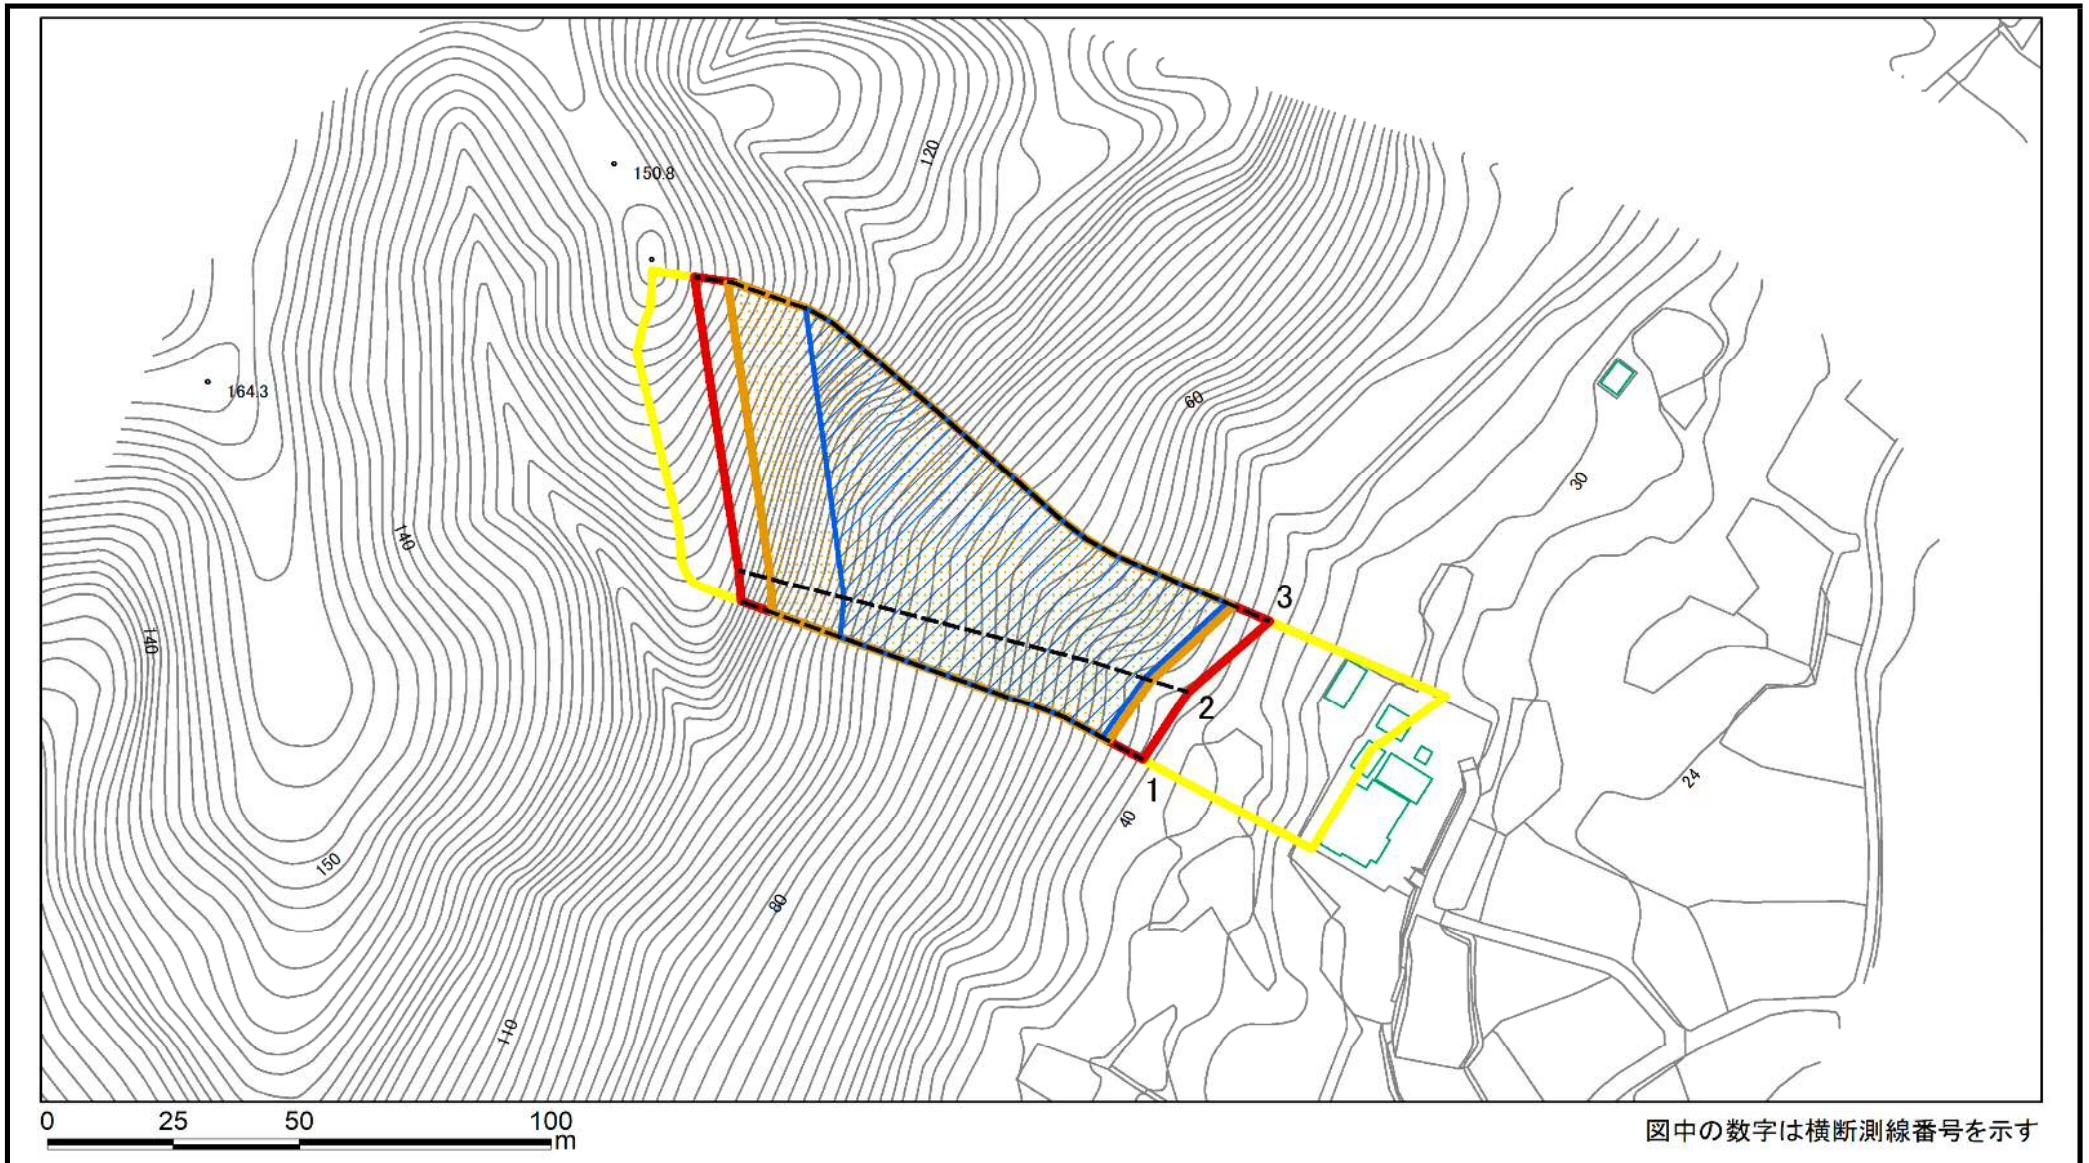
様式2(急) 土砂災害警戒区域・土砂災害特別警戒区域 区域図(参考図)	土砂災害防止法施行令第二条の基準に該当する区域		N 縮尺 1:1,500	自然現象の種類	急傾斜地の崩壊	箇所番号	II-133K2346
	土砂災害防止法施行令第三条の基準に該当する区域			告示番号		箇所名	千田3
	土砂等の(移動)高さが1m以下の場合、土砂等の移動による力が100kN/m ² を超える区域			告示年月日		所在地	南房総市千倉町千田
	土砂等の堆積の高さが3mを超える区域						
	それ以外の区域

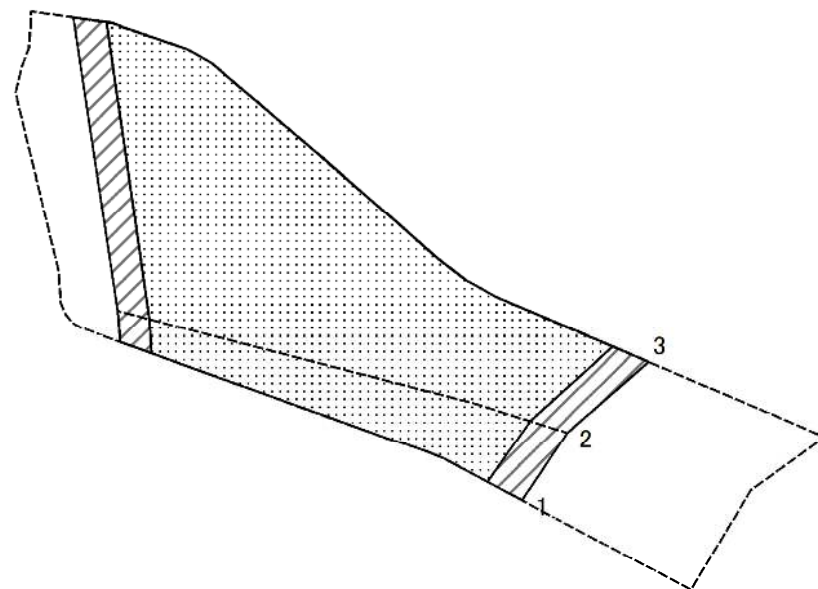
図中の数字は横断測線番号を示す

様式2-1(急) 土砂災害特別警戒区域の区域区分図 (急傾斜地の崩壊に伴う土石等の移動により建築物の地上部に作用すると想定される力)〈力区分:移動〉	土砂災害防止法施行令第二条の基準に該当する区域		N 縮尺 1:1,500	自然現象の種類	急傾斜地の崩壊	箇所番号	II-133K2346
	土砂災害防止法施行令第三条の基準に該当する区域			告示番号		箇所名	千田3
	それ以外の区域			告示年月日		所在地	南房総市千倉町千田

横断測線の区間	土石等の移動により建築物の地上部に作用する と想定される力				土石等の堆積により建築物の地上部に作用する と想定される力				横断測線の区間	土石等の移動により建築物の地上部に作用する と想定される力				土石等の堆積により建築物の地上部に作用する と想定される力			
	土石等の(移動)高さが 1m以下の場合、土石等 の移動による力が 100kN/m ² を超える区域		それ以外の区域		土石等の堆積の高さが 3mを超える区域		それ以外の区域			土石等の(移動)高さが 1m以下の場合、土石等 の移動による力が 100kN/m ² を超える区域		それ以外の区域		土石等の堆積の高さが 3mを超える区域		それ以外の区域	
	力の大きさ のうち最大 のもの (kN/m ²)	土石等 の高さ (m)	力の大きさ のうち最大 のもの (kN/m ²)	土石等 の高さ (m)	力の大きさ のうち最大 のもの (kN/m ²)	土石等 の高さ (m)	力の大きさ のうち最大 のもの (kN/m ²)	土石等 の高さ (m)		力の大きさ のうち最大 のもの (kN/m ²)	土石等 の高さ (m)	力の大きさ のうち最大 のもの (kN/m ²)	土石等 の高さ (m)	力の大きさ のうち最大 のもの (kN/m ²)	土石等 の高さ (m)	力の大きさ のうち最大 のもの (kN/m ²)	土石等 の高さ (m)
1 ~ 2	167.67	1.00	100.00	1.00	24.93	4.41	16.95	3.00	~								
2 ~ 3	167.67	1.00	100.00	1.00	24.56	4.35	16.95	3.00	~								
~									~								
~									~								
~									~								
~									~								
~									~								
~									~								
~									~								
~									~								
~									~

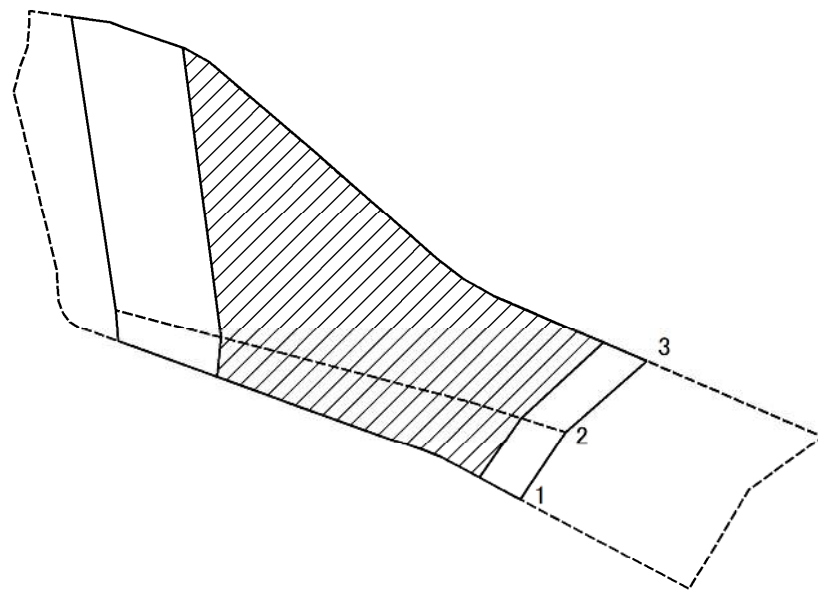
図中の数字は横断測線番号を示す

様式2-2(急) 土砂災害特別警戒区域の区域区分図 (急傾斜地の崩壊に伴う土石等の堆積により建築物の地上部に作用すると想定される力)〈力区分:堆積〉	土砂災害防止法施行令第二条の基準に該当する区域		N 縮尺 1:1,500	自然現象の種類	急傾斜地の崩壊	箇所番号	II-133K2346
	土砂災害防止法施行令第三条の基準に該当する区域			告示番号		箇所名	千田3
	それ以外の区域			告示年月日		所在地	南房総市千倉町千田
