土砂災害警戒区域等の指定の告示に係る図書(様式1)

自然現象の種類	急傾斜地の崩壊
箇所番号	Ⅱ-133K2349
箇所名	川戸19
所在地	南房総市千倉町川戸

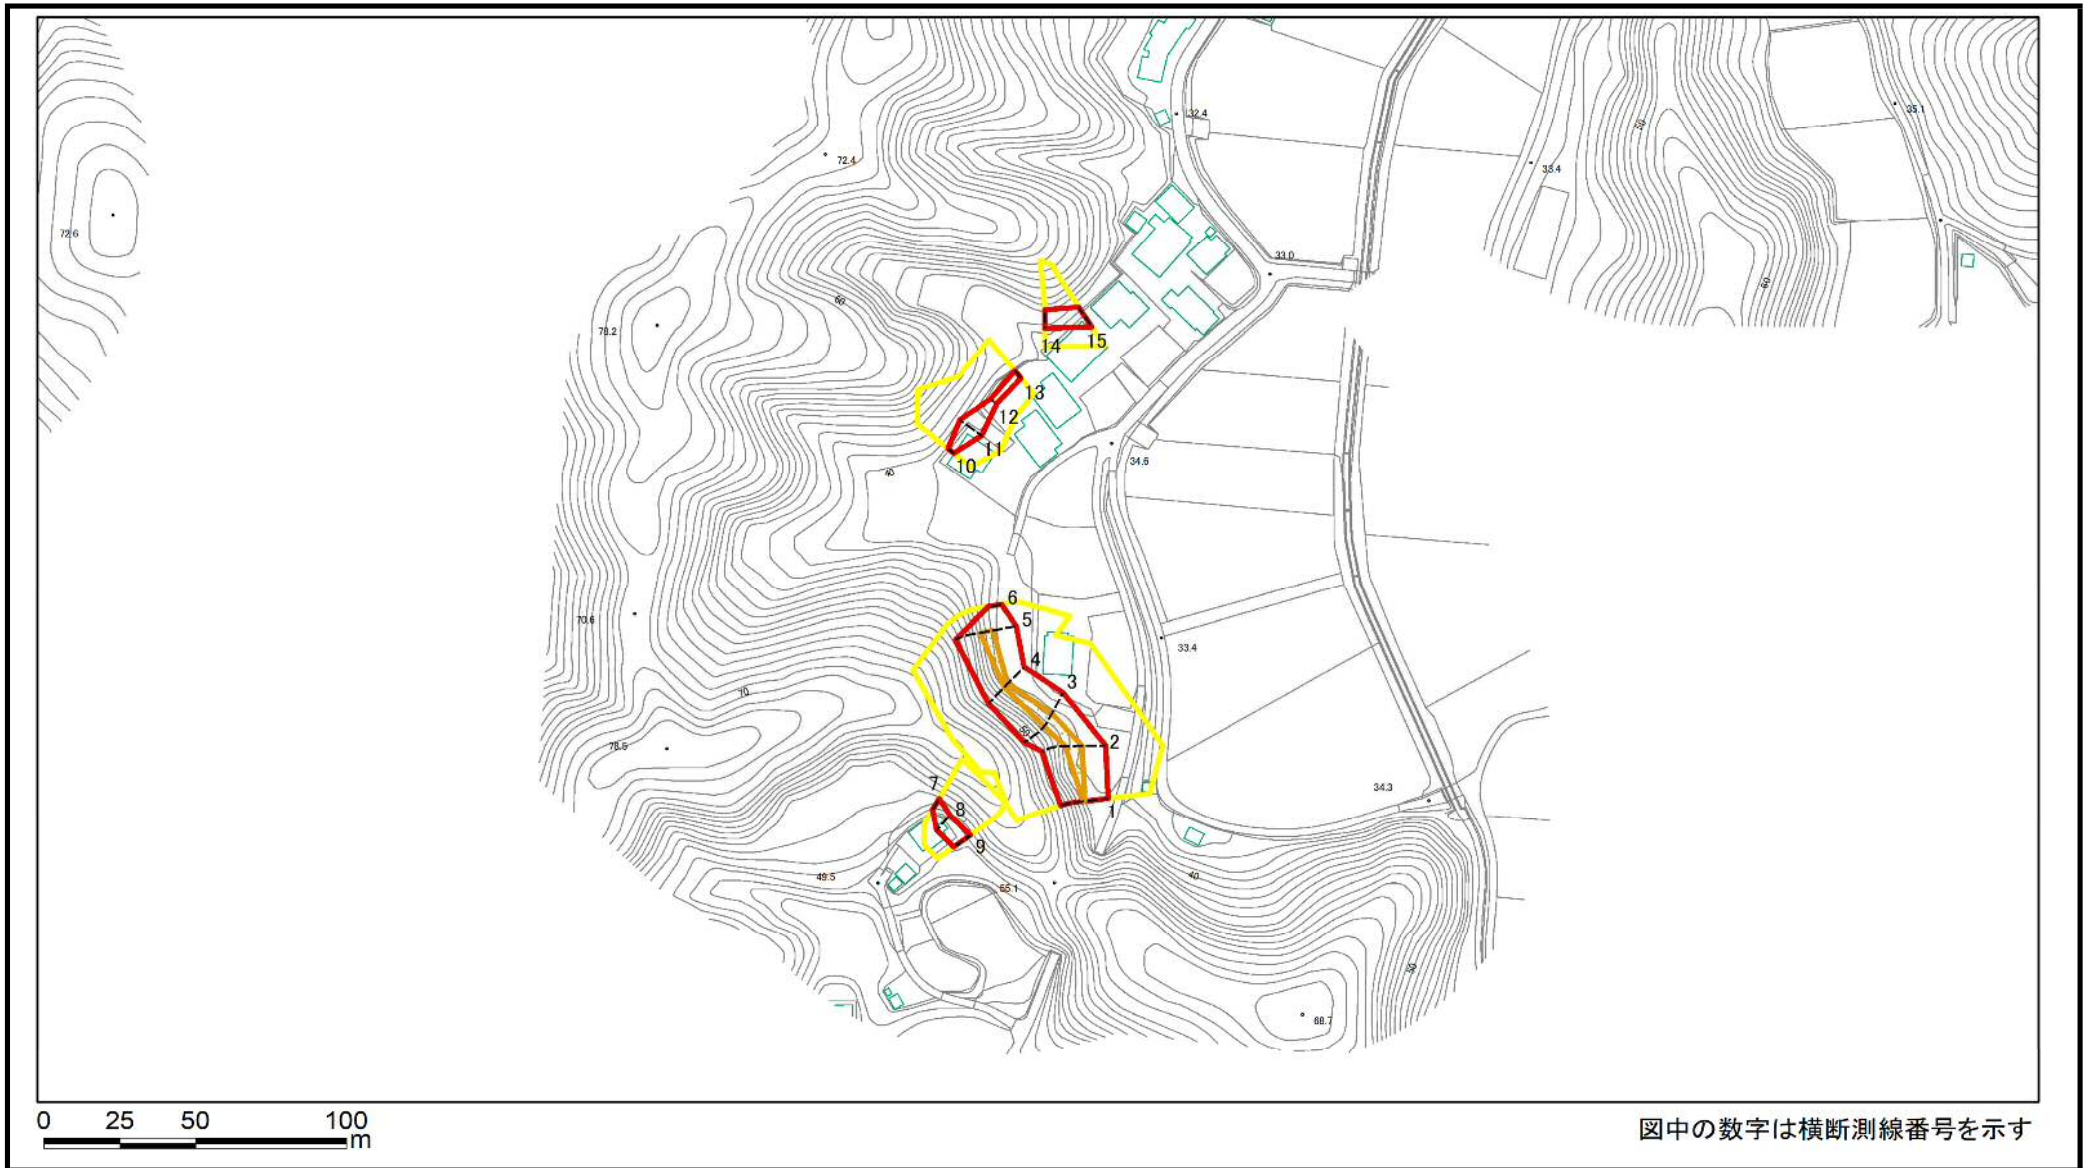
様式2(急) 土砂災害警戒区域・土砂災害特別警戒区域 区域図(その1)	土砂災害防止法施行令第二条の基準に該当する区域	 	N 縮尺 1:2,500	自然現象の種類	急傾斜地の崩壊	箇所番号	II-133K2349
	土砂災害防止法施行令第三条の基準に該当する区域	 		告示番号		箇所名	川戸19
		 	告示年月日		所在地	南房総市千倉町川戸	
	それ以外の区域

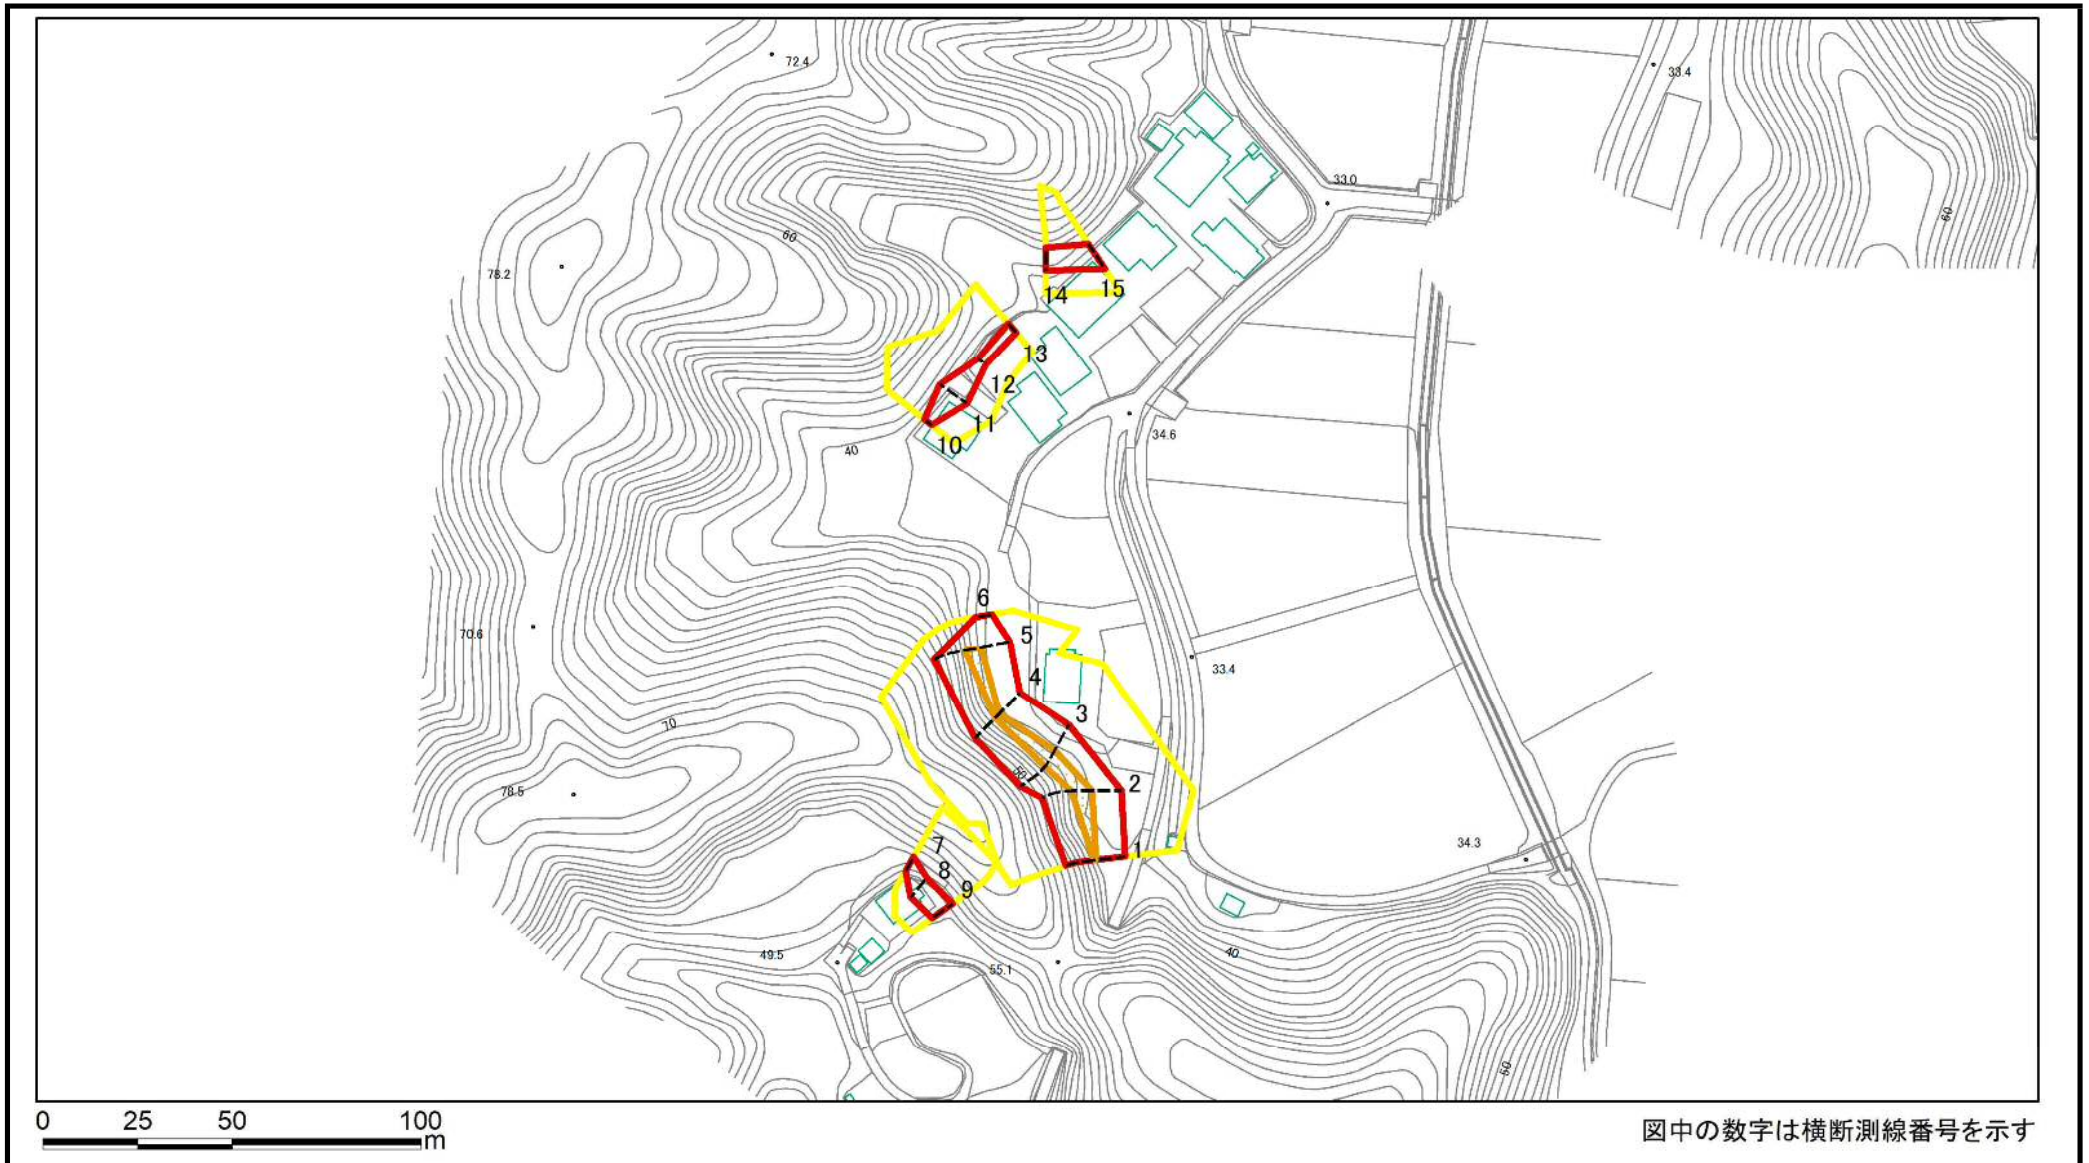
様式2(急) 土砂災害警戒区域・土砂災害特別警戒区域 区域図(参考図)	土砂災害防止法施行令第二条の基準に該当する区域		縮尺 1:2,000	自然現象の種類	急傾斜地の崩壊	箇所番号	II-133K2349
	土砂災害防止法施行令第三条の基準に該当する区域			告示番号		箇所名	川戸19
	土石等の(移動)高さが1m以下の場合、土石等の移動による力が100kN/m ² を超える区域			告示年月日		所在地	南房総市千倉町川戸
	土石等の堆積の高さが3mを超える区域						
	それ以外の区域

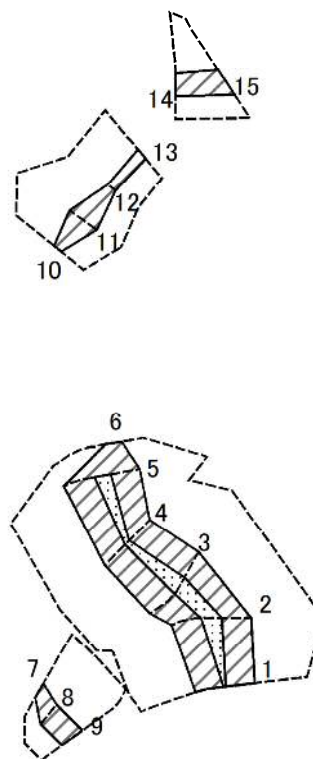
図中の数字は横断測線番号を示す

様式2-1(急) 土砂災害特別警戒区域の区域区分図 (急傾斜地の崩壊に伴う土石等の移動により建築物の地上部に作用すると想定される力)〈力区分:移動〉	土砂災害防止法施行令第二条の基準に該当する区域		縮尺 1:2,000	自然現象の種類	急傾斜地の崩壊	箇所番号	II-133K2349
	土砂災害防止法施行令第三条の基準に該当する区域	土石等の(移動)高さが1m以下の場合、土石等の移動による力が100kN/m ² を超える区域		告示番号		箇所名	川戸19
	それ以外の区域			告示年月日		所在地	南房総市千倉町川戸

横断測線の区間	土石等の移動により建築物の地上部に作用すると想定される力				土石等の堆積により建築物の地上部に作用すると想定される力			
	土石等の(移動)高さが1m以下の場合、土石等の移動による力が100kN/m ² を超える区域		それ以外の区域		土石等の堆積の高さが3mを超える区域		それ以外の区域	
	力の大きさのうち最大のもの (kN/m ²)	土石等の高さ (m)	力の大きさのうち最大のもの (kN/m ²)	土石等の高さ (m)	力の大きさのうち最大のもの (kN/m ²)	土石等の高さ (m)	力の大きさのうち最大のもの (kN/m ²)	土石等の高さ (m)
1 ~ 2	114.63	1.00	100.00	1.00	-	-	12.19	2.16
2 ~ 3	114.63	1.00	100.00	1.00	-	-	11.95	2.11
3 ~ 4	113.02	1.00	100.00	1.00	-	-	12.16	2.15
4 ~ 5	111.29	1.00	100.00	1.00	-	-	12.16	2.15
5 ~ 6	-	-	100.00	1.00	-	-	11.80	2.09
7 ~ 8	-	-	68.27	1.00	-	-	10.73	1.90
8 ~ 9	-	-	68.27	1.00	-	-	9.87	1.75
10 ~ 11	-	-	76.33	1.00	-	-	13.64	2.41
11 ~ 12	-	-	76.33	1.00	-	-	13.46	2.38
12 ~ 13	-	-	40.34	1.00	-	-	13.46	2.38
14 ~ 15	-	-	73.78	1.00	-	-	9.91	1.75
~								
~								
~								
~								
~								
~								
~								
~								
~								
~								
~								
~								
~								
~								
~								
~

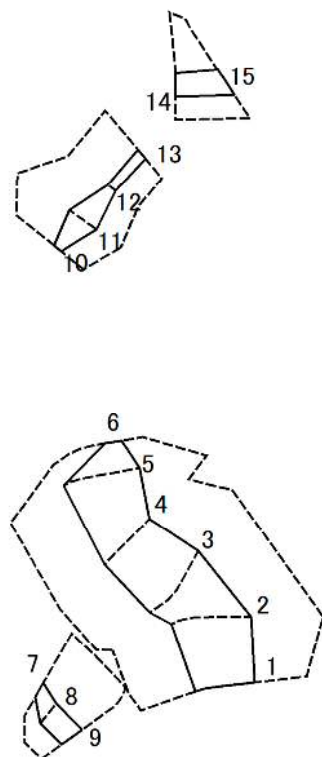
図中の数字は横断測線番号を示す

様式2-2(急) 土砂災害特別警戒区域の区域区分図 (急傾斜地の崩壊に伴う土石等の堆積により建築物の地上部に作用すると想定される力)〈力区分:堆積〉	土砂災害防止法施行令第二条の基準に該当する区域			N 縮尺 1:2,000	自然現象の種類	急傾斜地の崩壊	箇所番号	II-133K2349
	土砂災害防止法施行令第三条の基準に該当する区域	土石等の堆積の高さが3mを超える区域			告示番号		箇所名	川戸19
		それ以外の区域			告示年月日		所在地	南房総市千倉町川戸
