土砂災害警戒区域等の指定の告示に係る図書(様式1)

土砂災害警戒区域・土砂災害特別警戒区域
位置図

Ⅱ-133K2396

北朝夷14

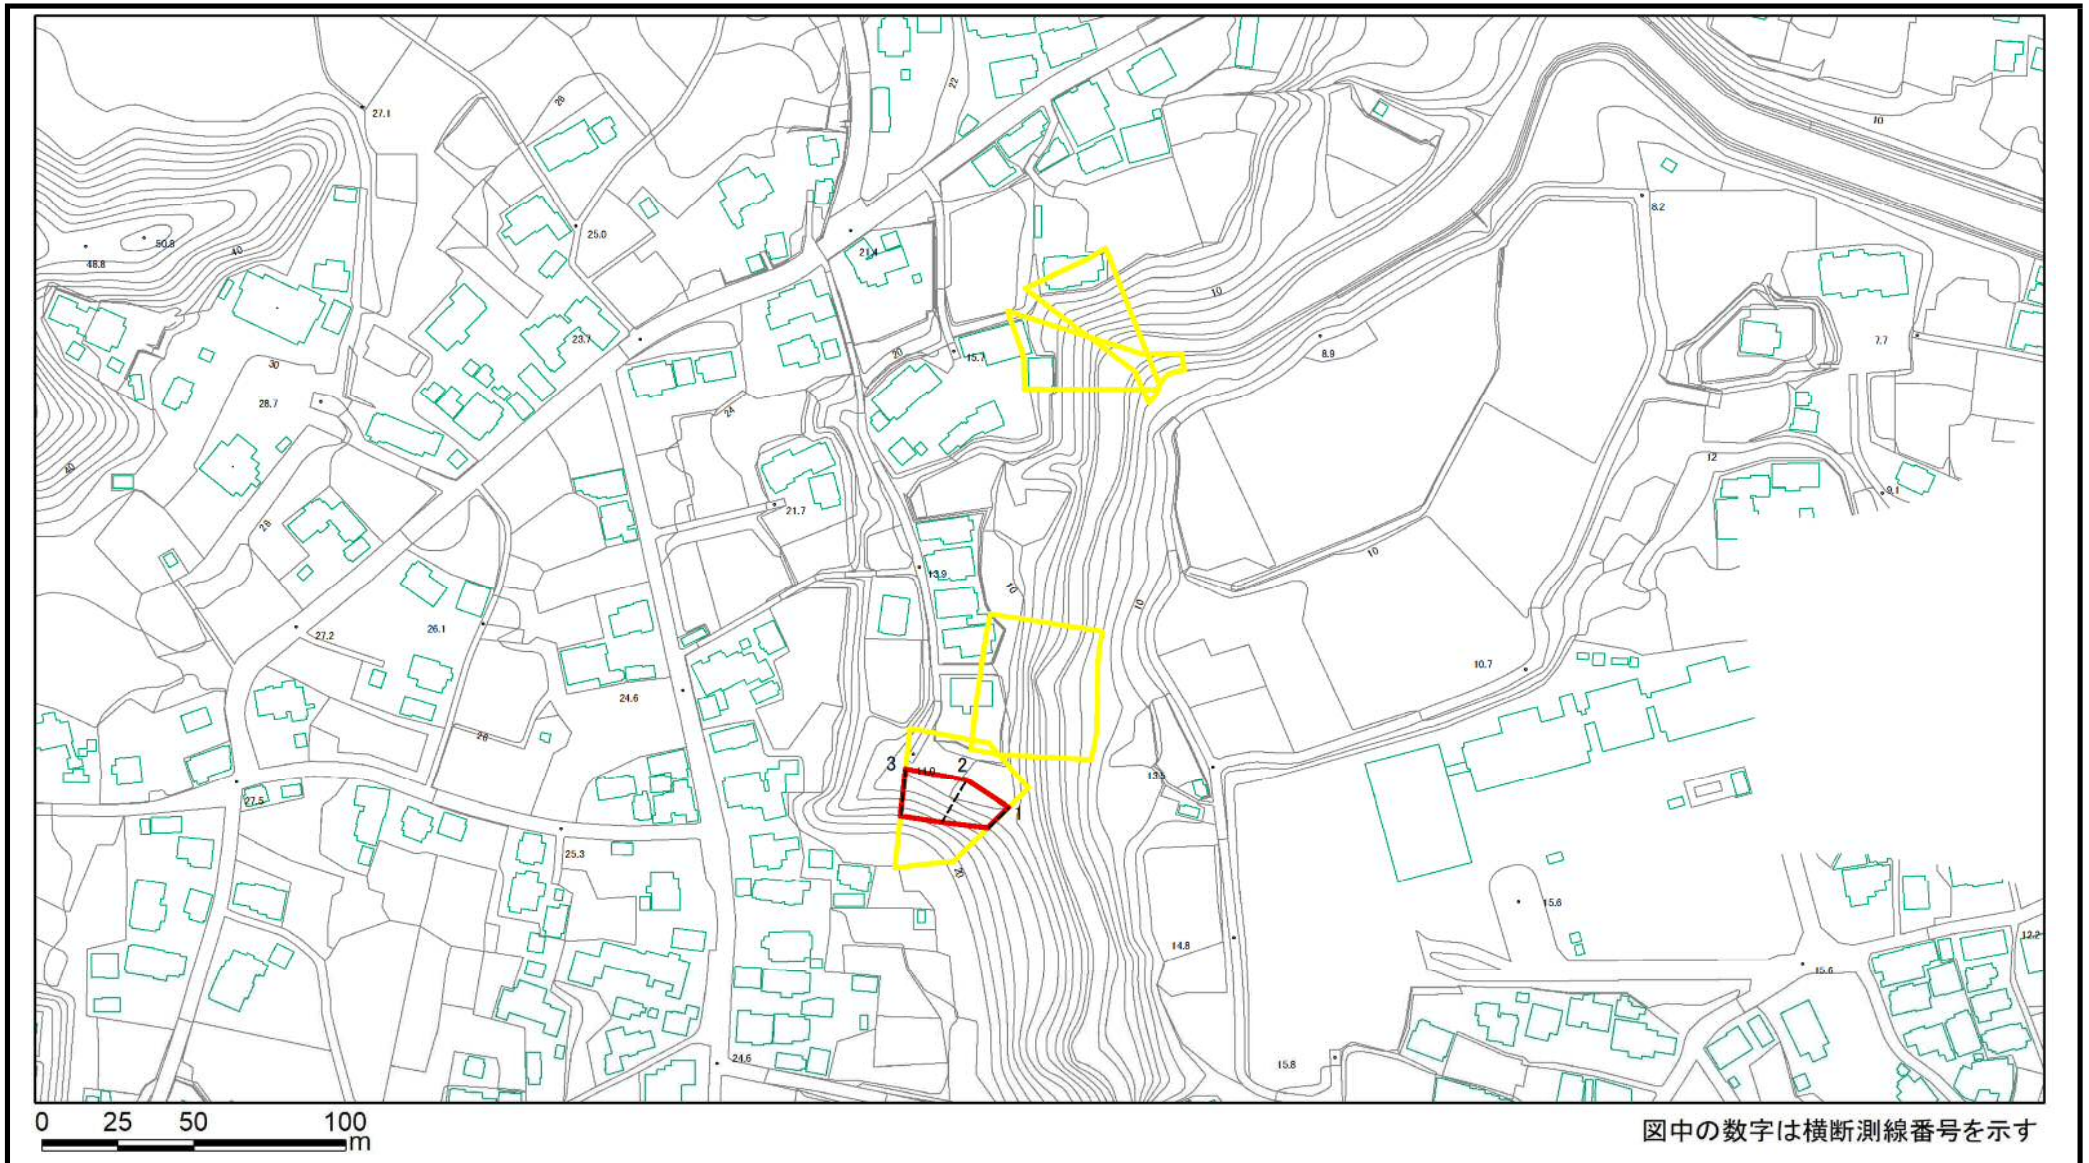
様式2(急) 土砂災害警戒区域・土砂災害特別警戒区域 区域図(その1)	土砂災害防止法施行令第二条の基準に該当する区域		N 縮尺 1:2,500	自然現象の種類	急傾斜地の崩壊	箇所番号	II-133K2396
	土砂災害防止法施行令第三条の基準に該当する区域			告示番号		箇所名	北朝夷14
	土砂等の(移動)高さが1m以下の場合、土砂等の移動による力が100kN/m ² を超える区域		告示年月日		所在地	南房総市千倉町北朝夷、千倉町南朝夷	
	土砂等の堆積の高さが3mを超える区域						
	それ以外の区域

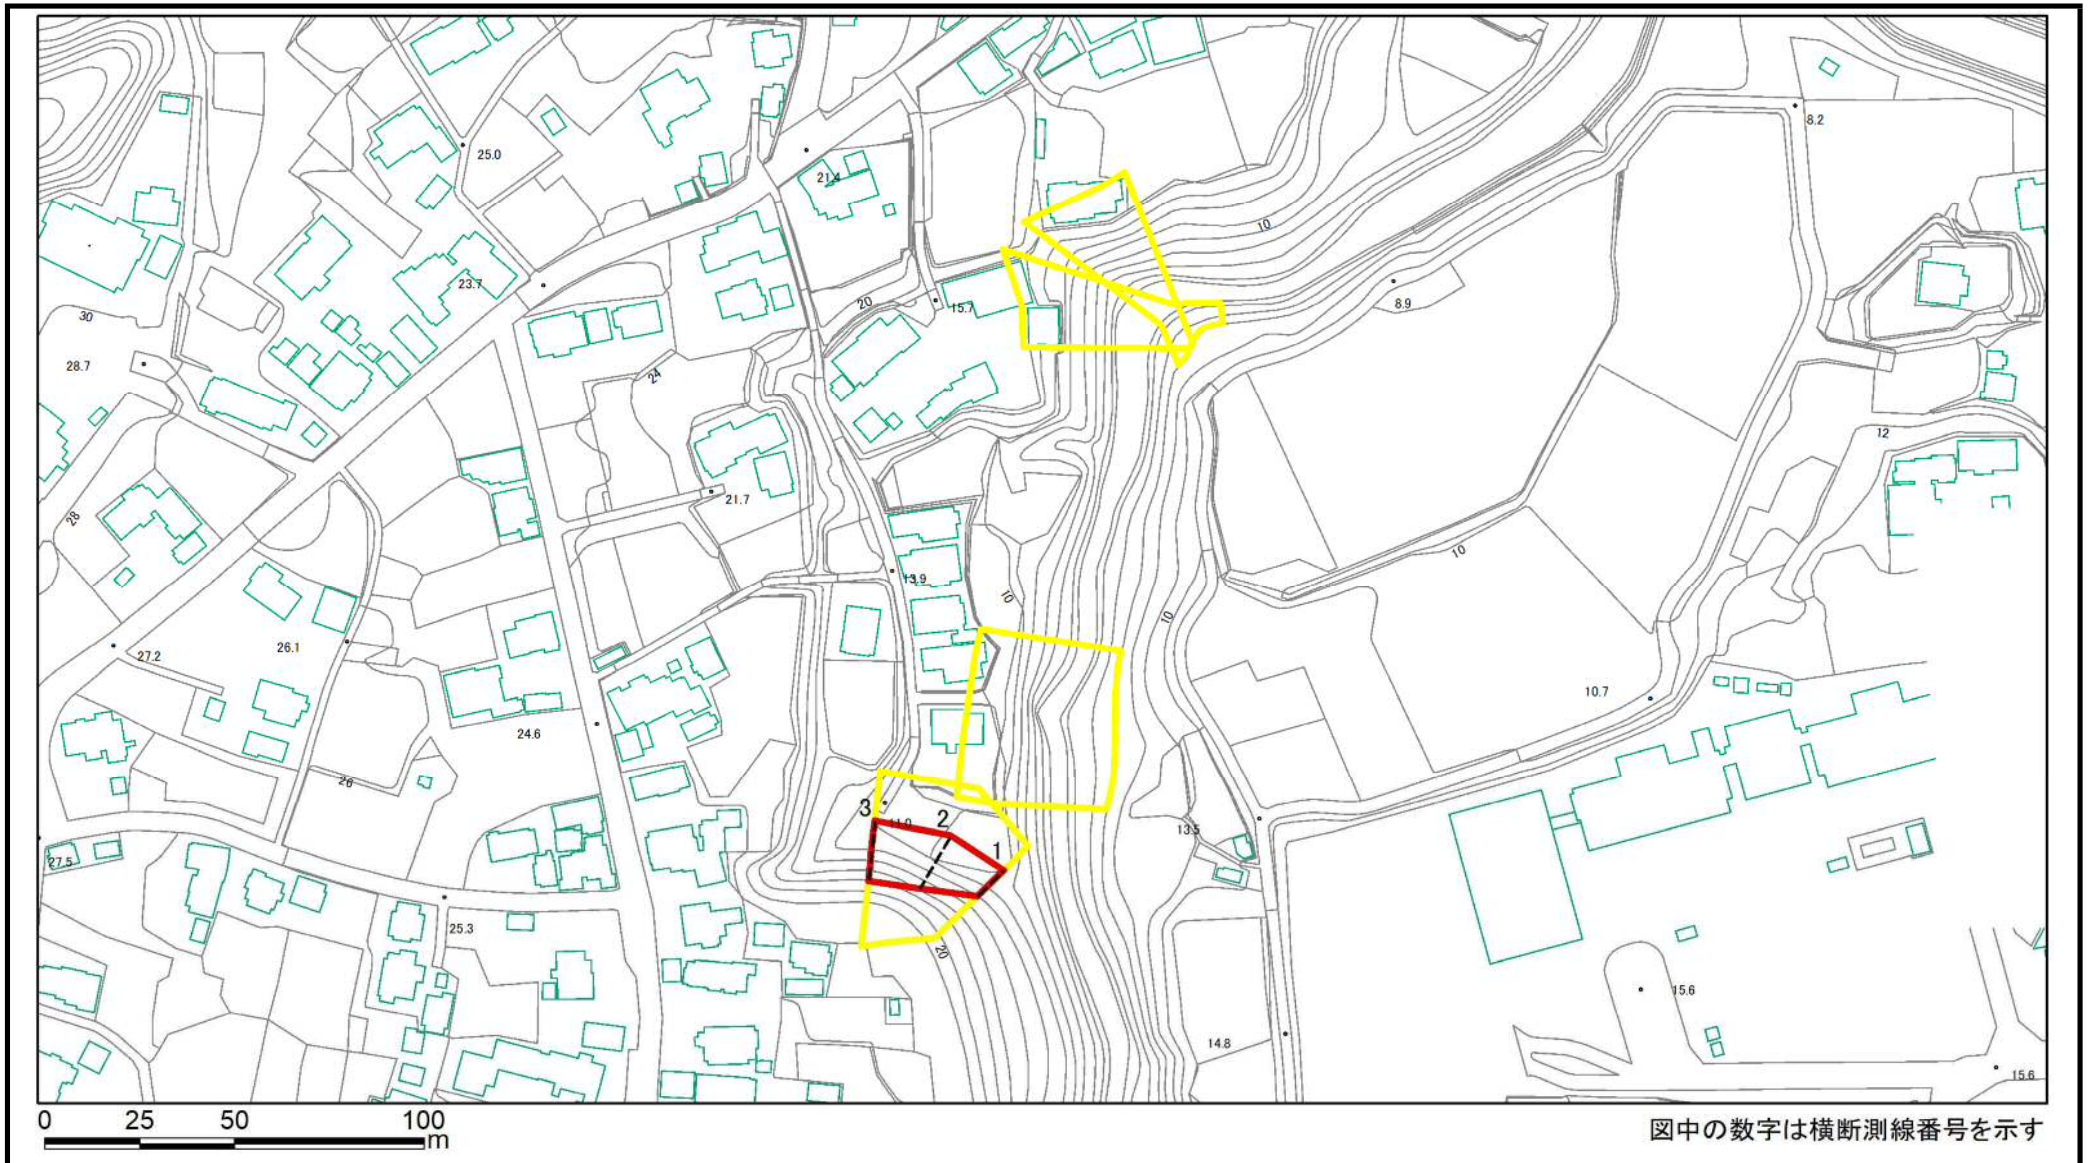
様式2(急) 土砂災害警戒区域・土砂災害特別警戒区域 区域図(参考図)	土砂災害防止法施行令第二条の基準に該当する区域		N 縮尺 1:1,500	自然現象の種類	急傾斜地の崩壊	箇所番号	II-133K2396
	土砂災害防止法施行令第三条の基準に該当する区域			告示番号		箇所名	北朝夷14
				告示年月日		所在地	南房総市千倉町北朝夷、千倉町南朝夷

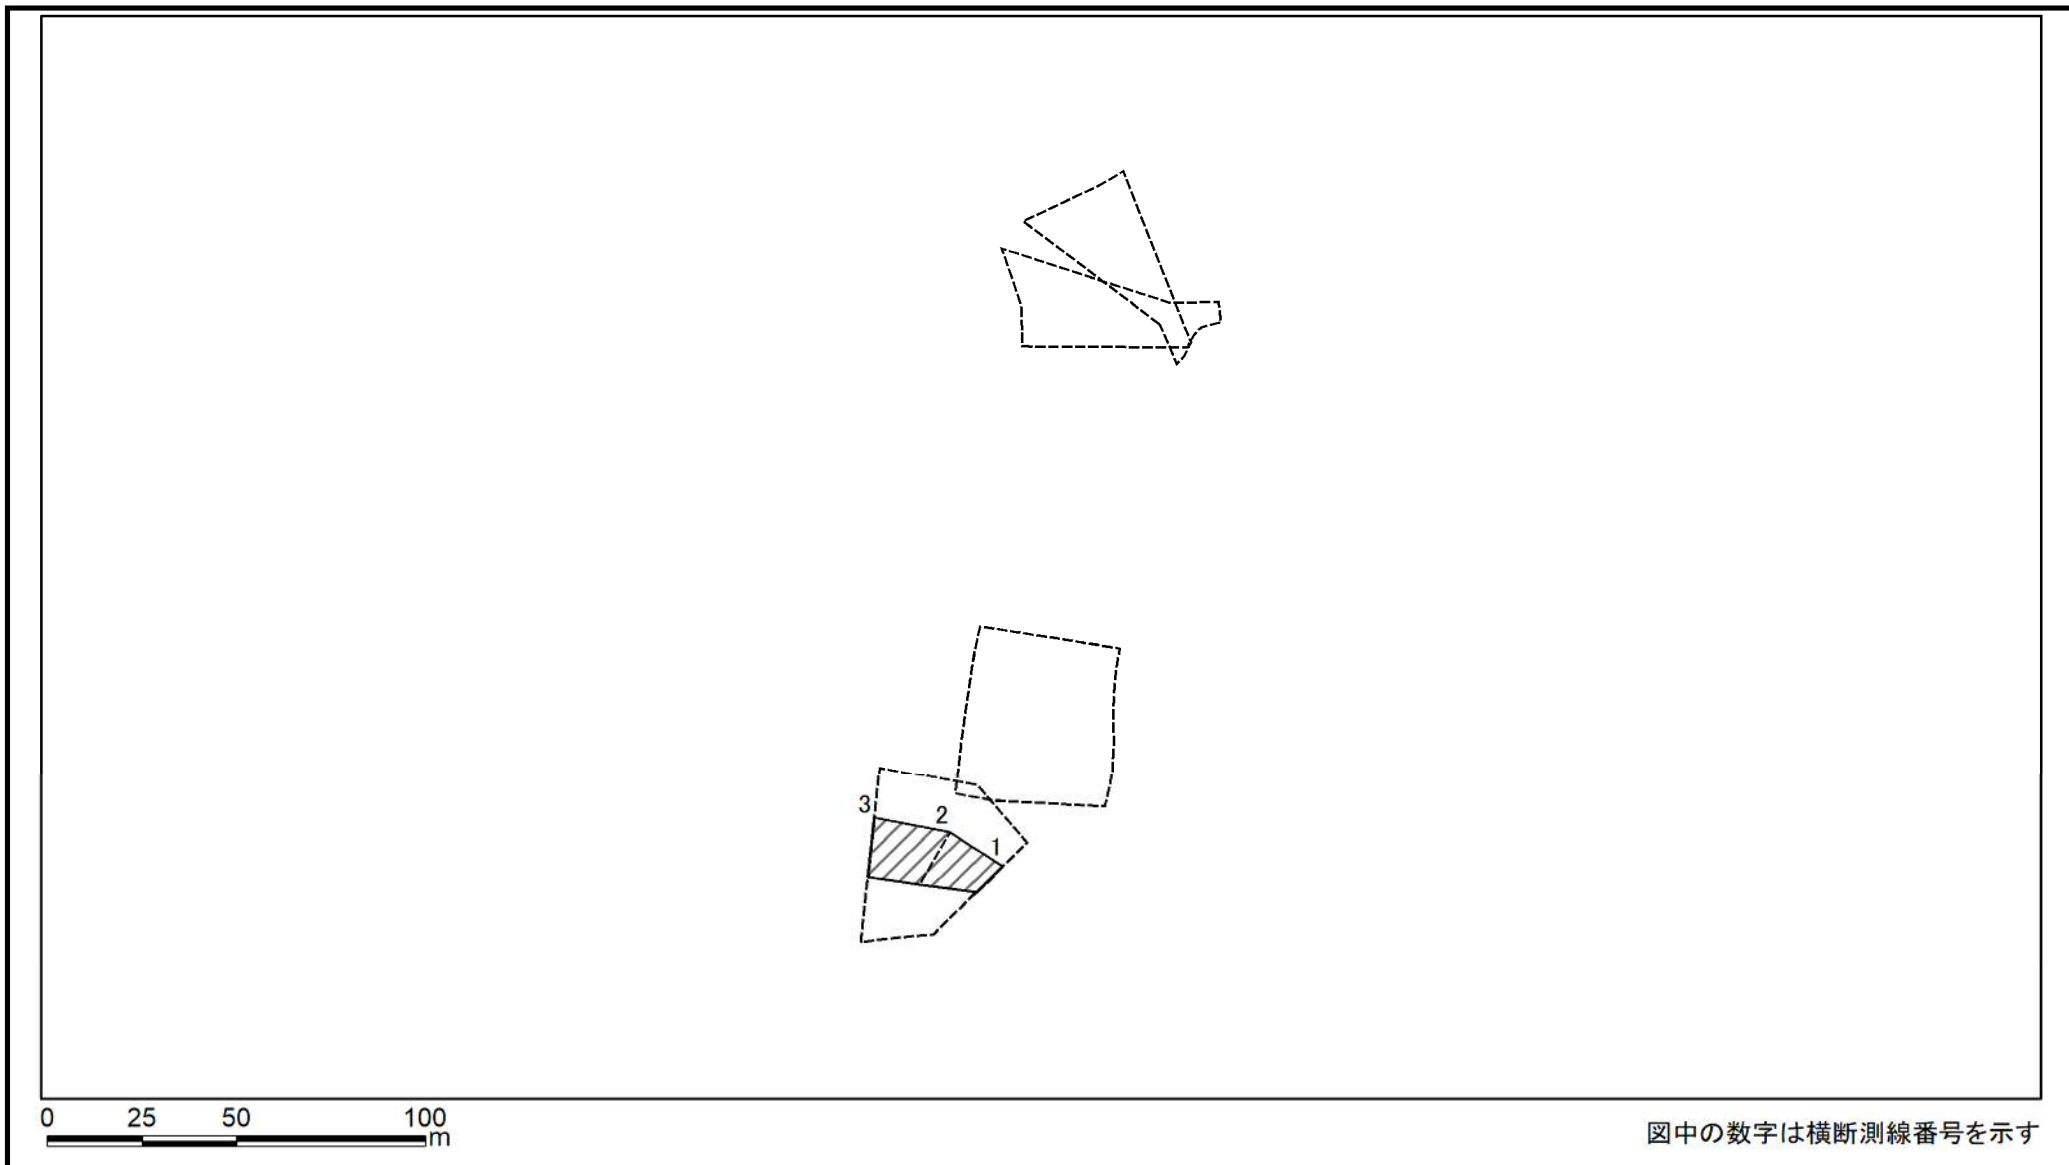
様式2-1(急) 土砂災害特別警戒区域の区域区分図 (急傾斜地の崩壊に伴う土石等の移動により建築物の地上部に作用すると想定される力)〈力区分:移動〉	土砂災害防止法施行令第二条の基準に該当する区域			N 縮尺 1:1,500	自然現象の種類	急傾斜地の崩壊	箇所番号	II-133K2396
	土砂災害防止法施行令第三条の基準に該当する区域	土石等の(移動)高さが1m以下の場合、土石等の移動による力が100kN/m ² を超える区域			告示番号		箇所名	北朝夷14
		それ以外の区域			告示年月日		所在地	南房総市千倉町北朝夷、千倉町南朝夷

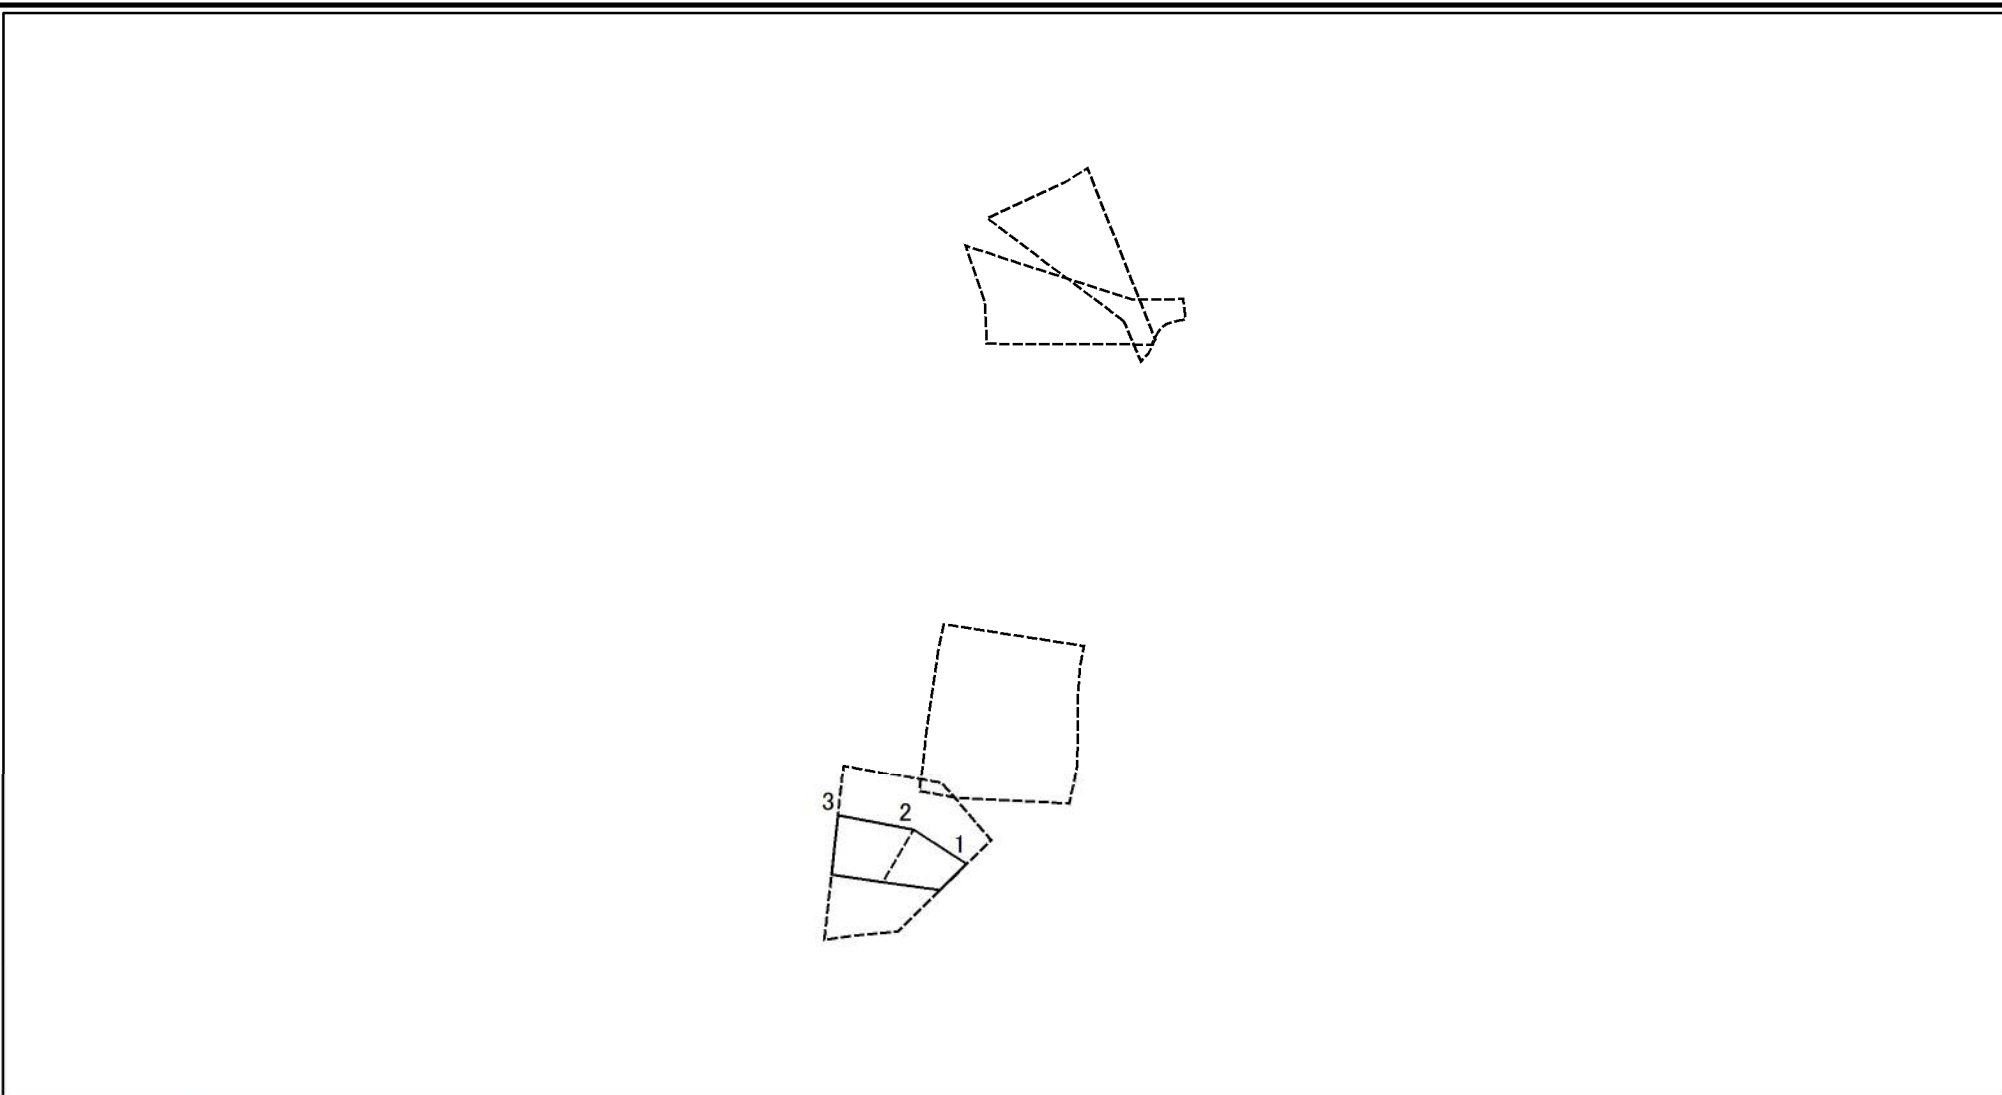
図中の数字は横断測線番号を示す

様式2-2(急) 土砂災害特別警戒区域の区域区分図 (急傾斜地の崩壊に伴う土石等の堆積により建築物の地上部に作用すると想定される力)〈力区分:堆積〉	土砂災害防止法施行令第二条の基準に該当する区域		N 縮尺 1:1,500	自然現象の種類	急傾斜地の崩壊	箇所番号	II-133K2396	
	土砂災害防止法施行令第三条の基準に該当する区域	土石等の堆積の高さが3mを超える区域			告示番号		箇所名	北朝夷14
		それ以外の区域			告示年月日		所在地	南房総市千倉町北朝夷、千倉町南朝夷
