土砂災害警戒区域等の指定の告示に係る図書(様式1)

| 様式1(急) 土砂災害警戒区域・土砂災害特別警戒区域 位置図 | 自然現象の種類 | 急傾斜地の崩壊 |
| | 箇所番号 | II-141K2036 |
| | 箇所名 | 茅野5 |

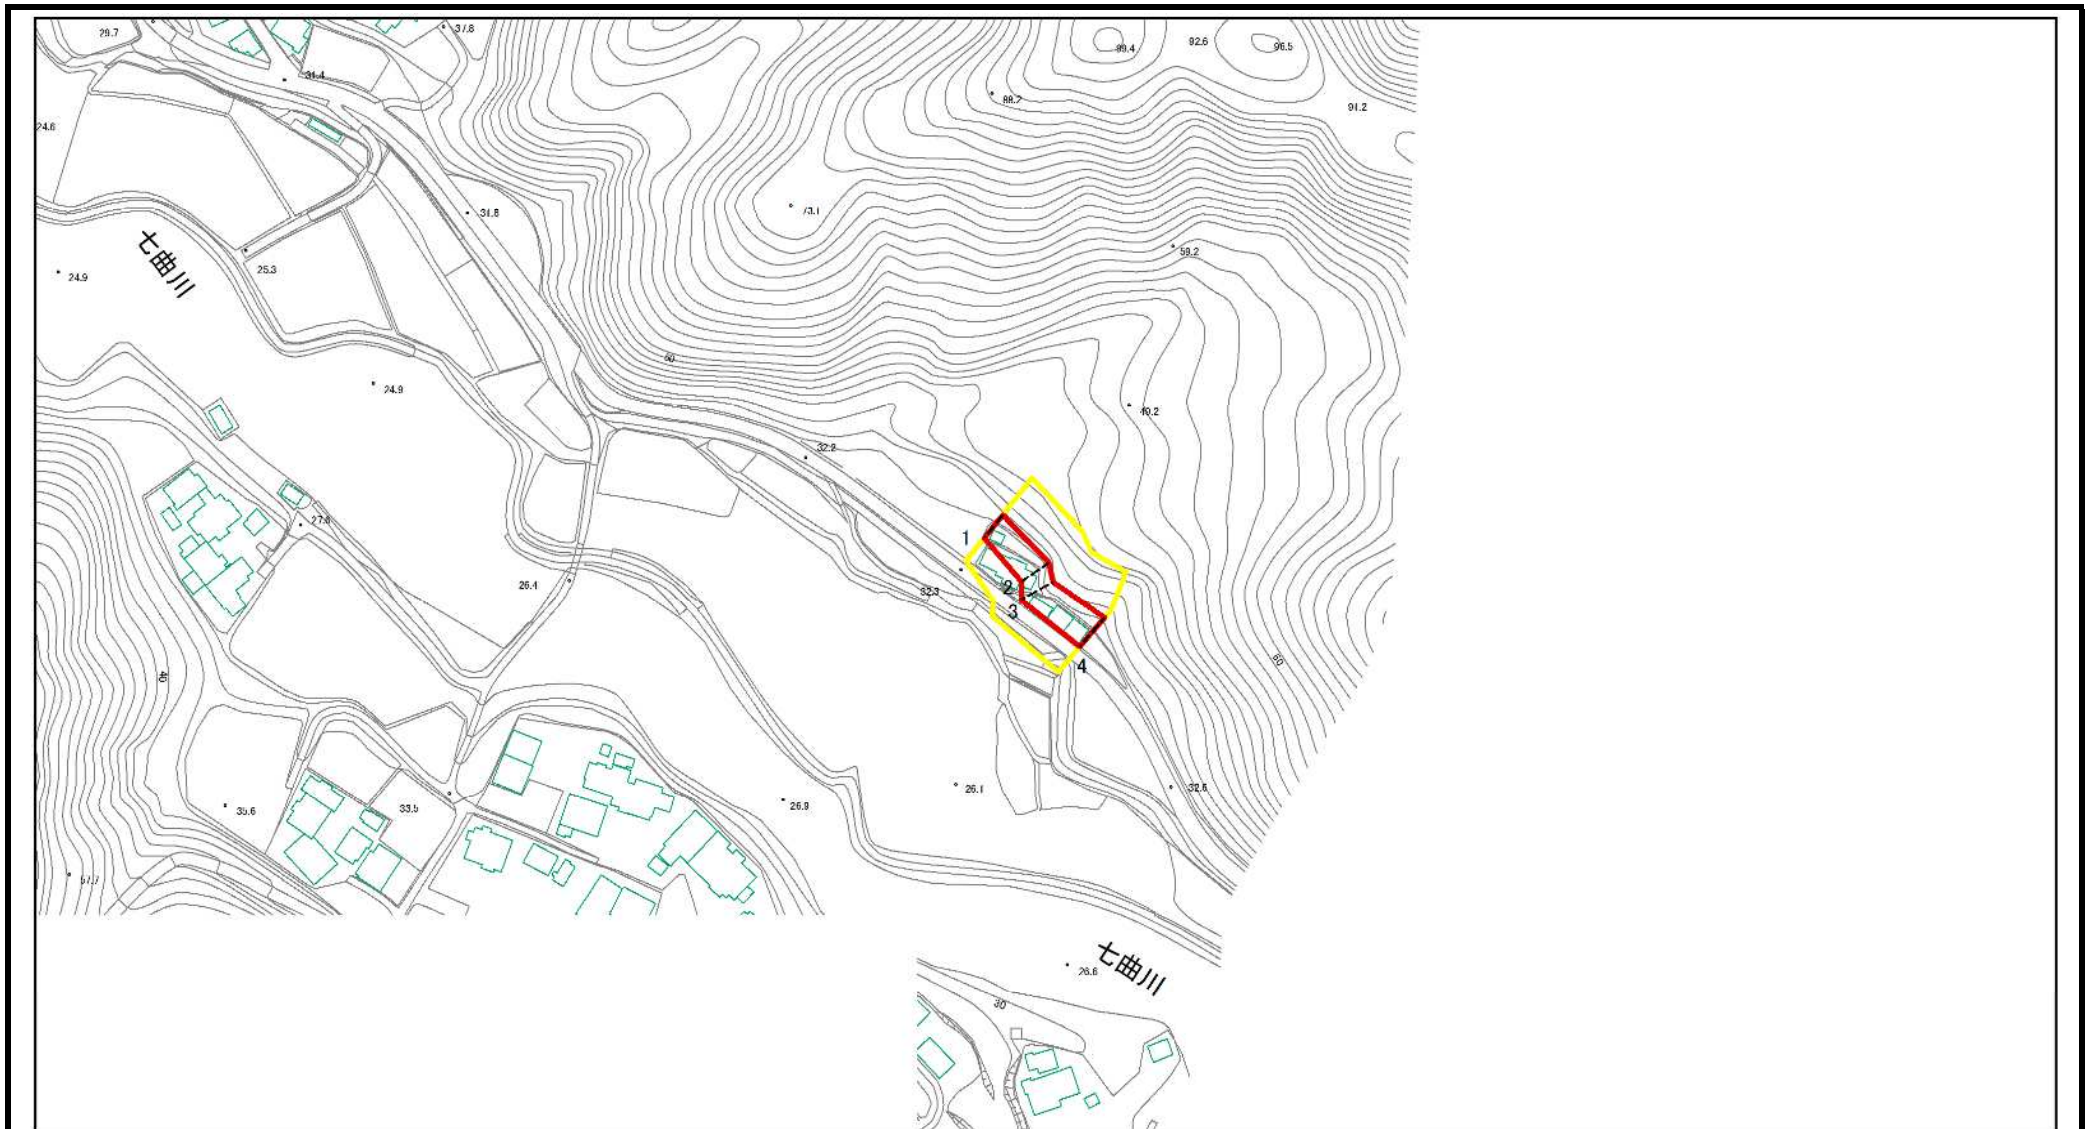
| 様式2(急) 土砂災害警戒区域・土砂災害特別警戒区域 区域図(その1) | 土砂災害防止法施行令第二条の基準に該当する区域 | | N 縮尺 1:2,500 | 自然現象の種類 | 急傾斜地の崩壊 | 箇所番号 | II-141K2036 |

図中の数字は横断測線番号を示す

| | 土砂災害防止法施行令第三条の基準に該当する区域 | | | 告示番号 | | 箇所名 | 茅野5 |
| | 土砂等の(移動)高さが1m以下の場合、 土砂等の移動による力が100kN/m ² を超える区域 | | | 告示年月日 | | 所在地 | 木更津市茅野 |
| | 土砂等の堆積の高さが3mを超える区域 | | | | | | |
| | それ以外の区域 | | | | | | |

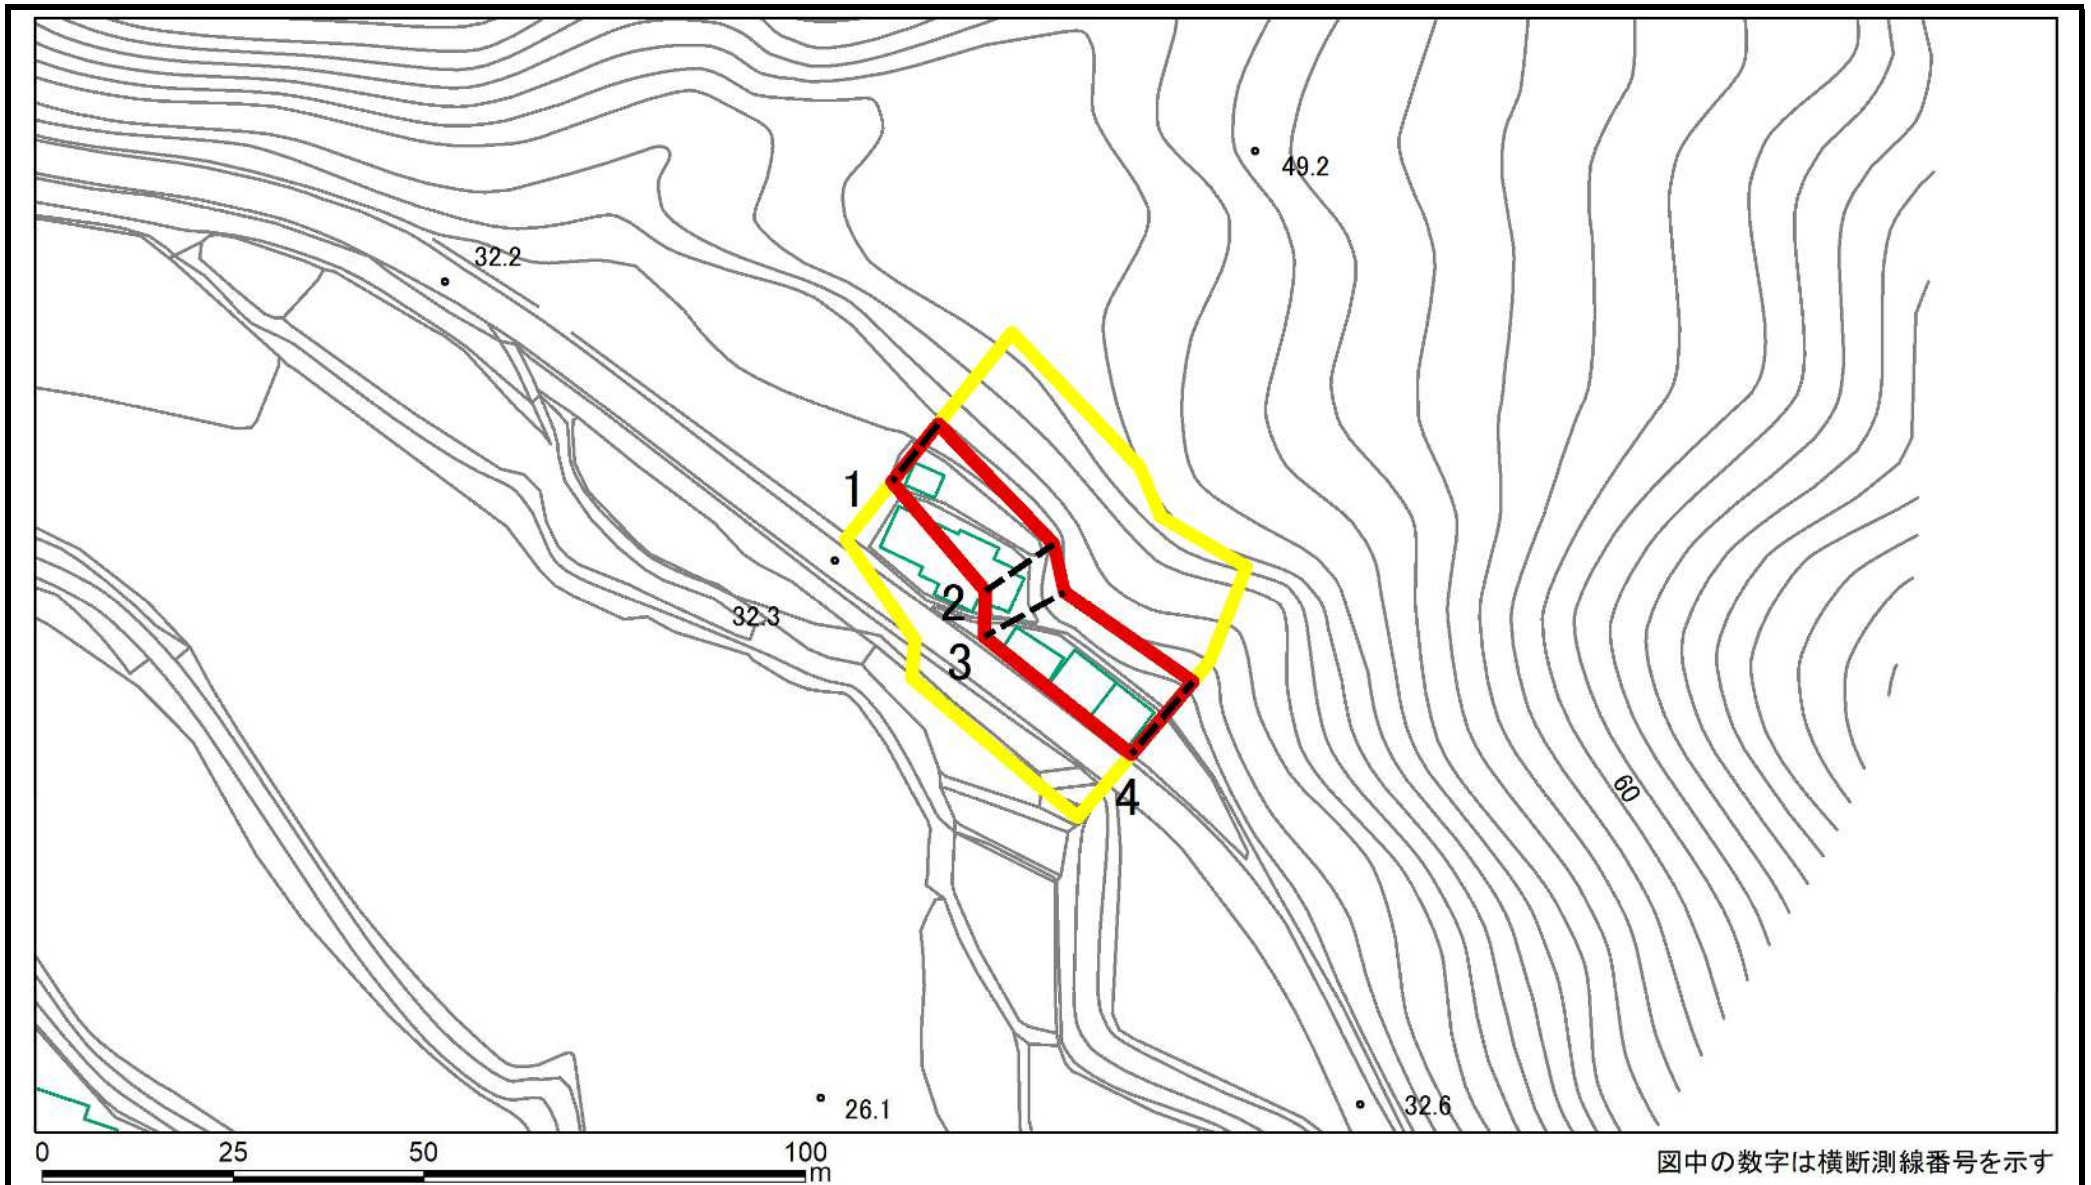
| 様式2(急) 土砂災害警戒区域・土砂災害特別警戒区域 区域図(参考図) | 土砂災害防止法施行令第二条の基準に該当する区域 | | 縮尺 1:1,000 | 自然現象の種類 | 急傾斜地の崩壊 | 箇所番号 | II-141K2036 |

図中の数字は横断測線番号を示す

| | 土砂災害防止法施行令第三条の基準に該当する区域 | | | 告示番号 | | 箇所名 | 茅野5 |
| | 土砂等の(移動)高さが1m以下の場合、土砂等の移動による力が100kN/m ² を超える区域 | | | 告示年月日 | | 所在地 | 木更津市茅野 |
| | 土砂等の堆積の高さが3mを超える区域 | | | | | | |
| | それ以外の区域 | | | | | | |

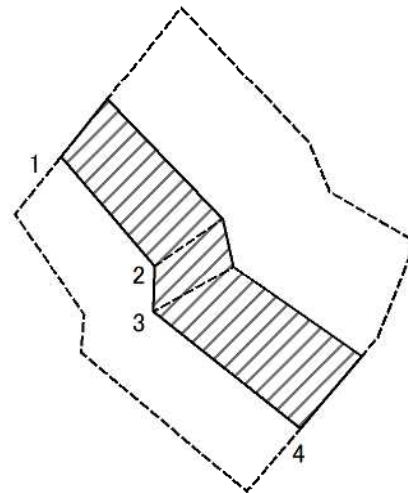
様式2-1(急)
土砂災害特別警戒区域の区域区分図
(急傾斜地の崩壊に伴う土石等の移動により建築物の地上部に作用すると想定される力)
<力区分:移動>

図中の数字は横断測線番号を示す

土砂災害防止法施行令第二条の基準に該当する区域

土砂災害防止法施行令第三条の基準に該当する区域

土石等の(移動)高さが1m以下の場合、土石等の移動による力が100kN/m²を超える区域

それ以外の区域

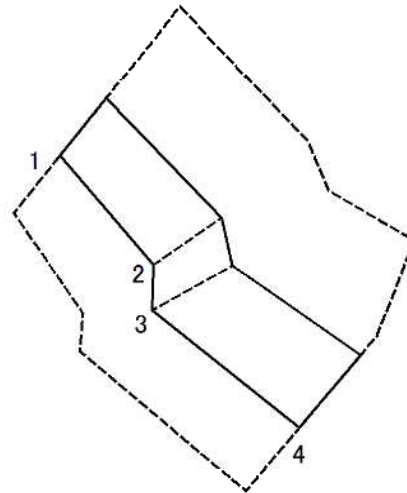
| 様式2-2(急) 土砂災害特別警戒区域の区域区分図 (急傾斜地の崩壊に伴う土石等の堆積により建築物の地上部に作用すると想定される力) <力区分:堆積> | 土砂災害防止法施行令第二条の基準に該当する区域 | | | N 縮尺 1:1,000 | 自然現象の種類 | 急傾斜地の崩壊 | 箇所番号 | II-141K2036 |

図中の数字は横断測線番号を示す

| | 土砂災害防止法施行令第三条の基準に該当する区域 | 土石等の堆積の高さが3mを超える区域 | | | 告示番号 | | 箇所名 | 茅野5 |
| | | それ以外の区域 | | | 告示年月日 | | 所在地 | 木更津市茅野 |
