土砂災害警戒区域等の指定の告示に係る図書(様式1)

| | 箇所番号 | Ⅱ-141K2149 |
| | 箇所名 | 真里谷117 |
| | 所在地 | 木更津市真里谷 |

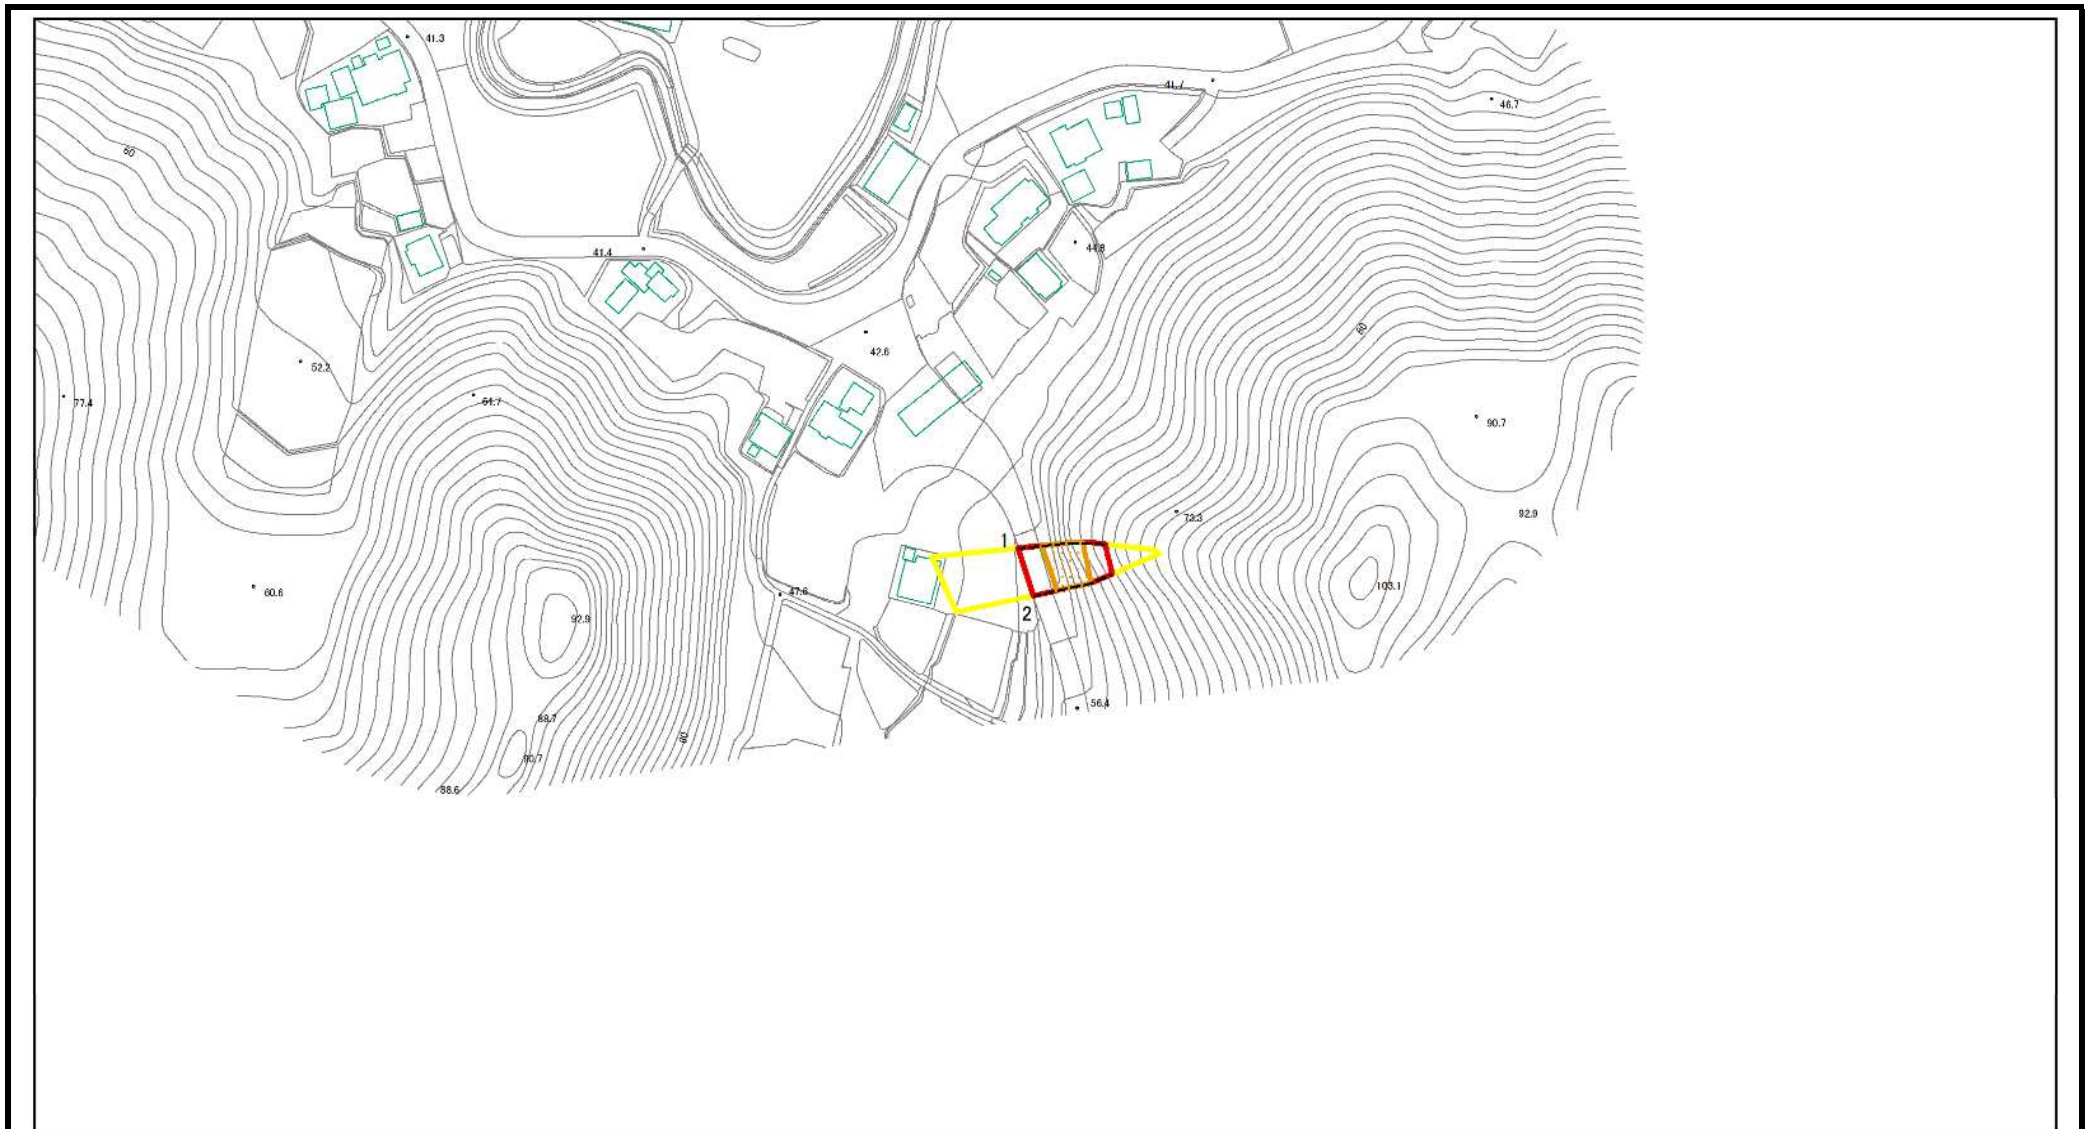
| 様式2(急) 土砂災害警戒区域・土砂災害特別警戒区域 区域図(その1) | 土砂災害防止法施行令第二条の基準に該当する区域 | | N 縮尺 1:2,500 | 自然現象の種類 | 急傾斜地の崩壊 | 箇所番号 | II-141K2149 |

図中の数字は横断測線番号を示す

| | 土砂等の(移動)高さが1m以下の場合、土砂等の移動による力が100kN/m ² を超える区域 | | | 告示年月日 | | 所在地 | 木更津市真里谷 |
| | 土砂等の堆積の高さが3mを超える区域 | | | | | | |

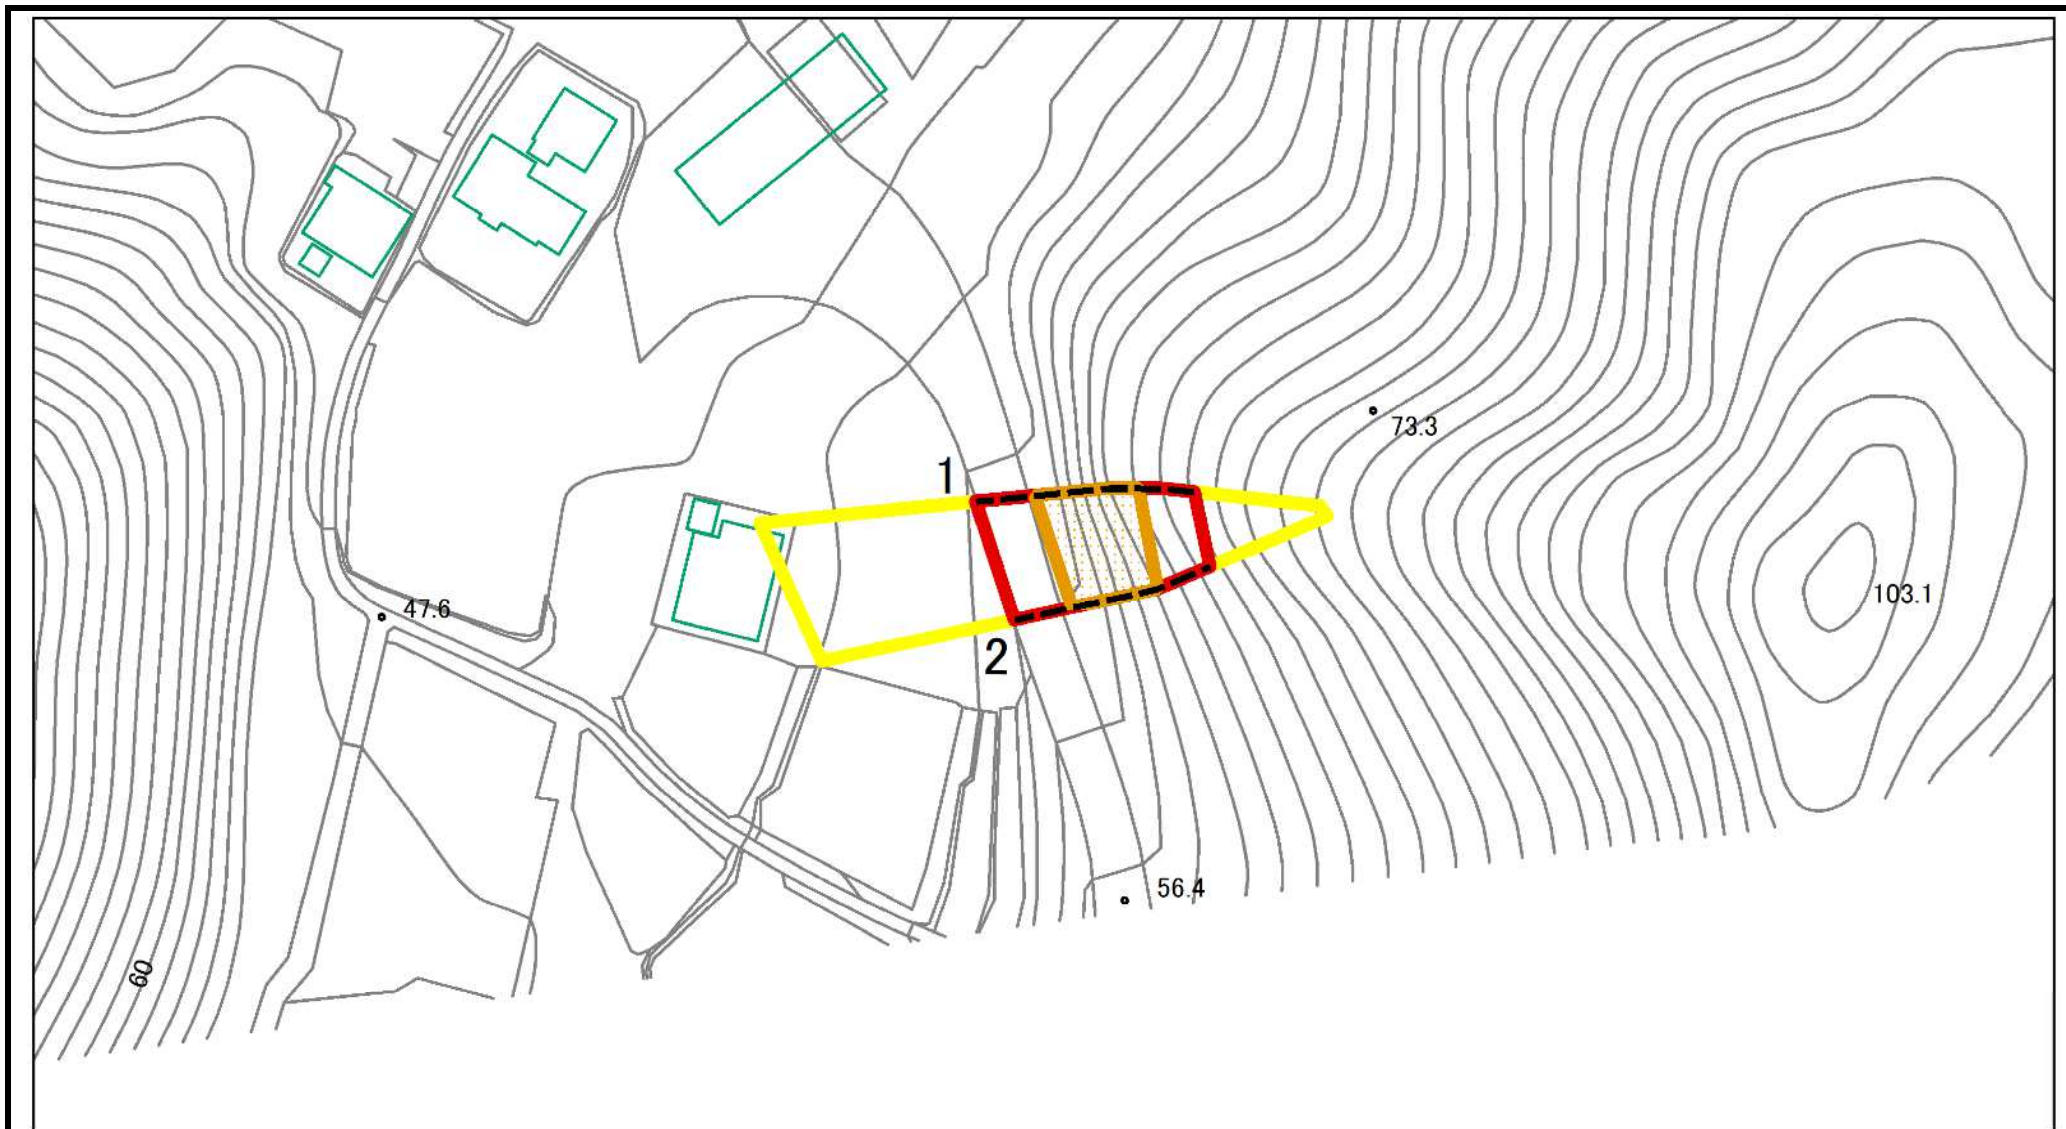
| 様式2(急) 土砂災害警戒区域・土砂災害特別警戒区域 区域図(参考図) | 土砂災害防止法施行令第二条の基準に該当する区域 | | N 縮尺 1:1,000 | 自然現象の種類 | 急傾斜地の崩壊 | 箇所番号 | II-141K2149 |

図中の数字は横断測線番号を示す

| | 土砂等の(移動)高さが1m以下の場合、土砂等の移動による力が100kN/m ² を超える区域 | | | 告示年月日 | | 所在地 | 木更津市真里谷 |
| | 土砂等の堆積の高さが3mを超える区域 | | | | | | |

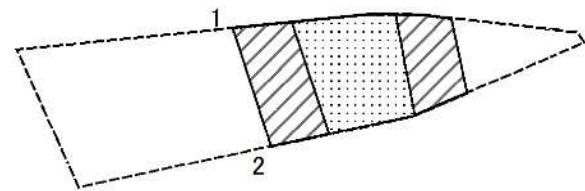
| 様式2-1(急) 土砂災害特別警戒区域の区域区分図 (急傾斜地の崩壊に伴う土石等の移動により 建築物の地上部に作用すると想定される力) <力区分:移動> | 土砂災害防止法施行令第二条の基準に該当する区域 | | 縮尺 1:1,000 | 自然現象の種類 | 急傾斜地の崩壊 | 箇所番号 | II-141K2149 |

図中の数字は横断測線番号を示す

| | 土砂災害防止法施行令第三条の基準に該当する区域 | 土石等の(移動)高さが1m以下の場合、 土石等の移動による力が100kN/m ² を超える区域 | | 告示番号 | | 箇所名 | 真里谷117 |

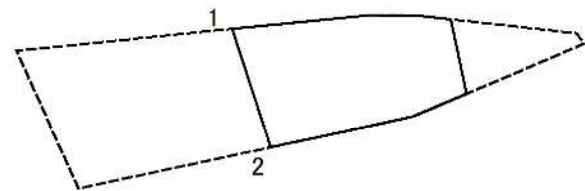
様式2-2(急)
土砂災害特別警戒区域の区域区分図
(急傾斜地の崩壊に伴う土石等の堆積により
建築物の地上部に作用すると想定される力)
<力区分:堆積>

図中の数字は横断測線番号を示す

| 土砂災害防止法施行令第三条の基準に該当する区域 | 土石等の堆積の高さが3mを超える区域 | |
