土砂災害警戒区域等の指定の告示に係る図書(様式1)

**様式1(急)
土砂災害警戒区域・土砂災害特別警戒区域
位置図**

| 箇所番号 | II-141K2150 |
| 箇所名 | 真里谷118 |

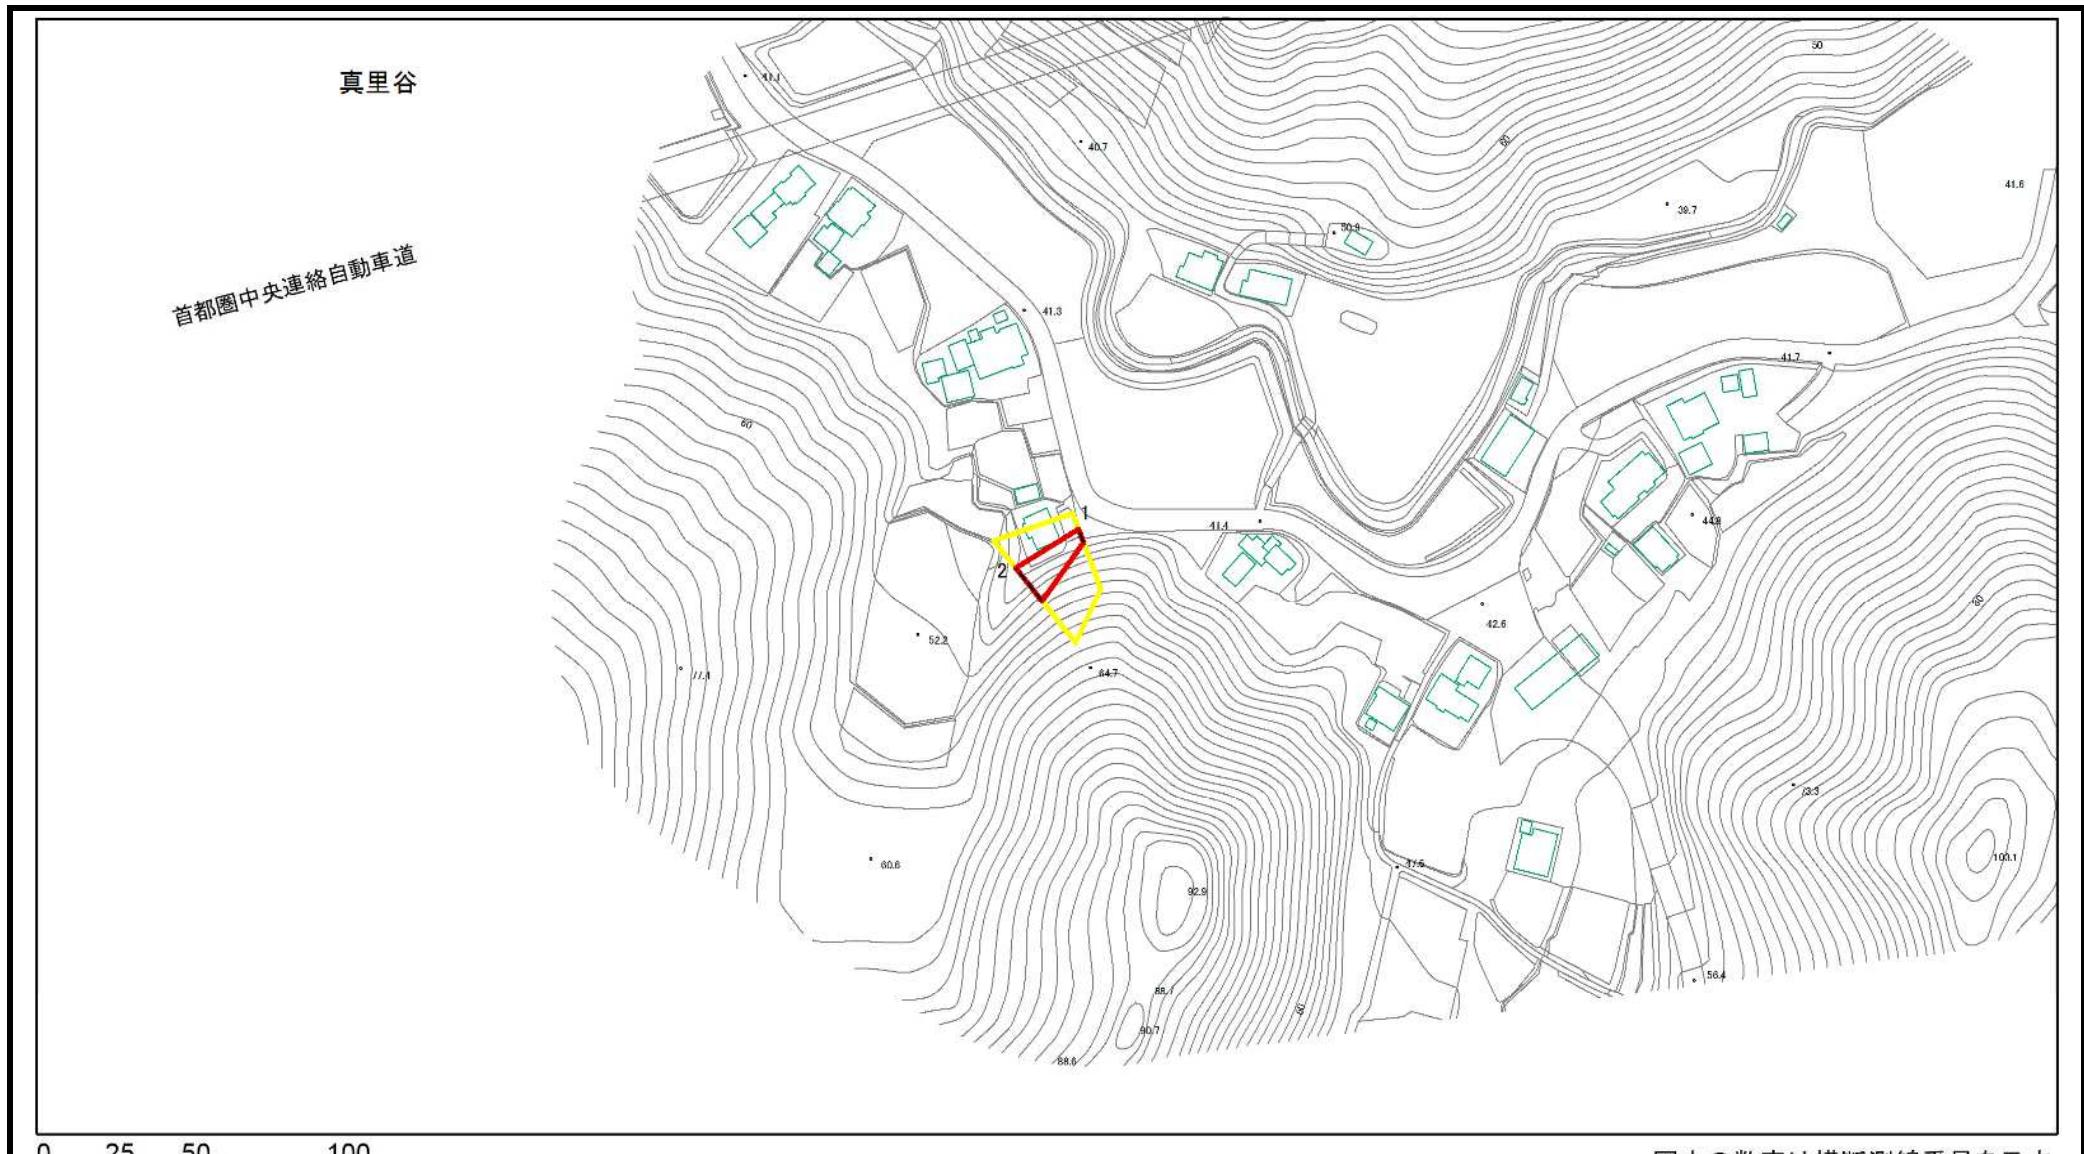
| 様式2(急) 土砂災害警戒区域・土砂災害特別警戒区域 区域図(その1) | 土砂災害防止法施行令第二条の基準に該当する区域 | | N 縮尺 1:2,500 | 自然現象 の種類 | 急傾斜地の崩壊 | 箇所番号 | II-141K2150 |

図中の数字は横断測線番号を示す

| 様式2(急) 土砂災害警戒区域・土砂災害特別警戒区域 区域図(その1) | 土砂災害防止法施行令第二条の基準に該当する区域 | | N 縮尺 1:2,500 | 自然現象 の種類 | 急傾斜地の崩壊 | 箇所番号 | II-141K2150 |
|---|---|---|---|---|---|---|---|
| | 土砂災害防止 法施行令第三 条の基準に該 当する区域 | 土石等の(移動)高さが1m以下の場合、 土石等の移動による力が100kN/mを超える区域 | | | | | |
| | | 土石等の堆積の高さが3mを超える区域 | | 告示番号 | | 箇所名 | 真里谷118 |

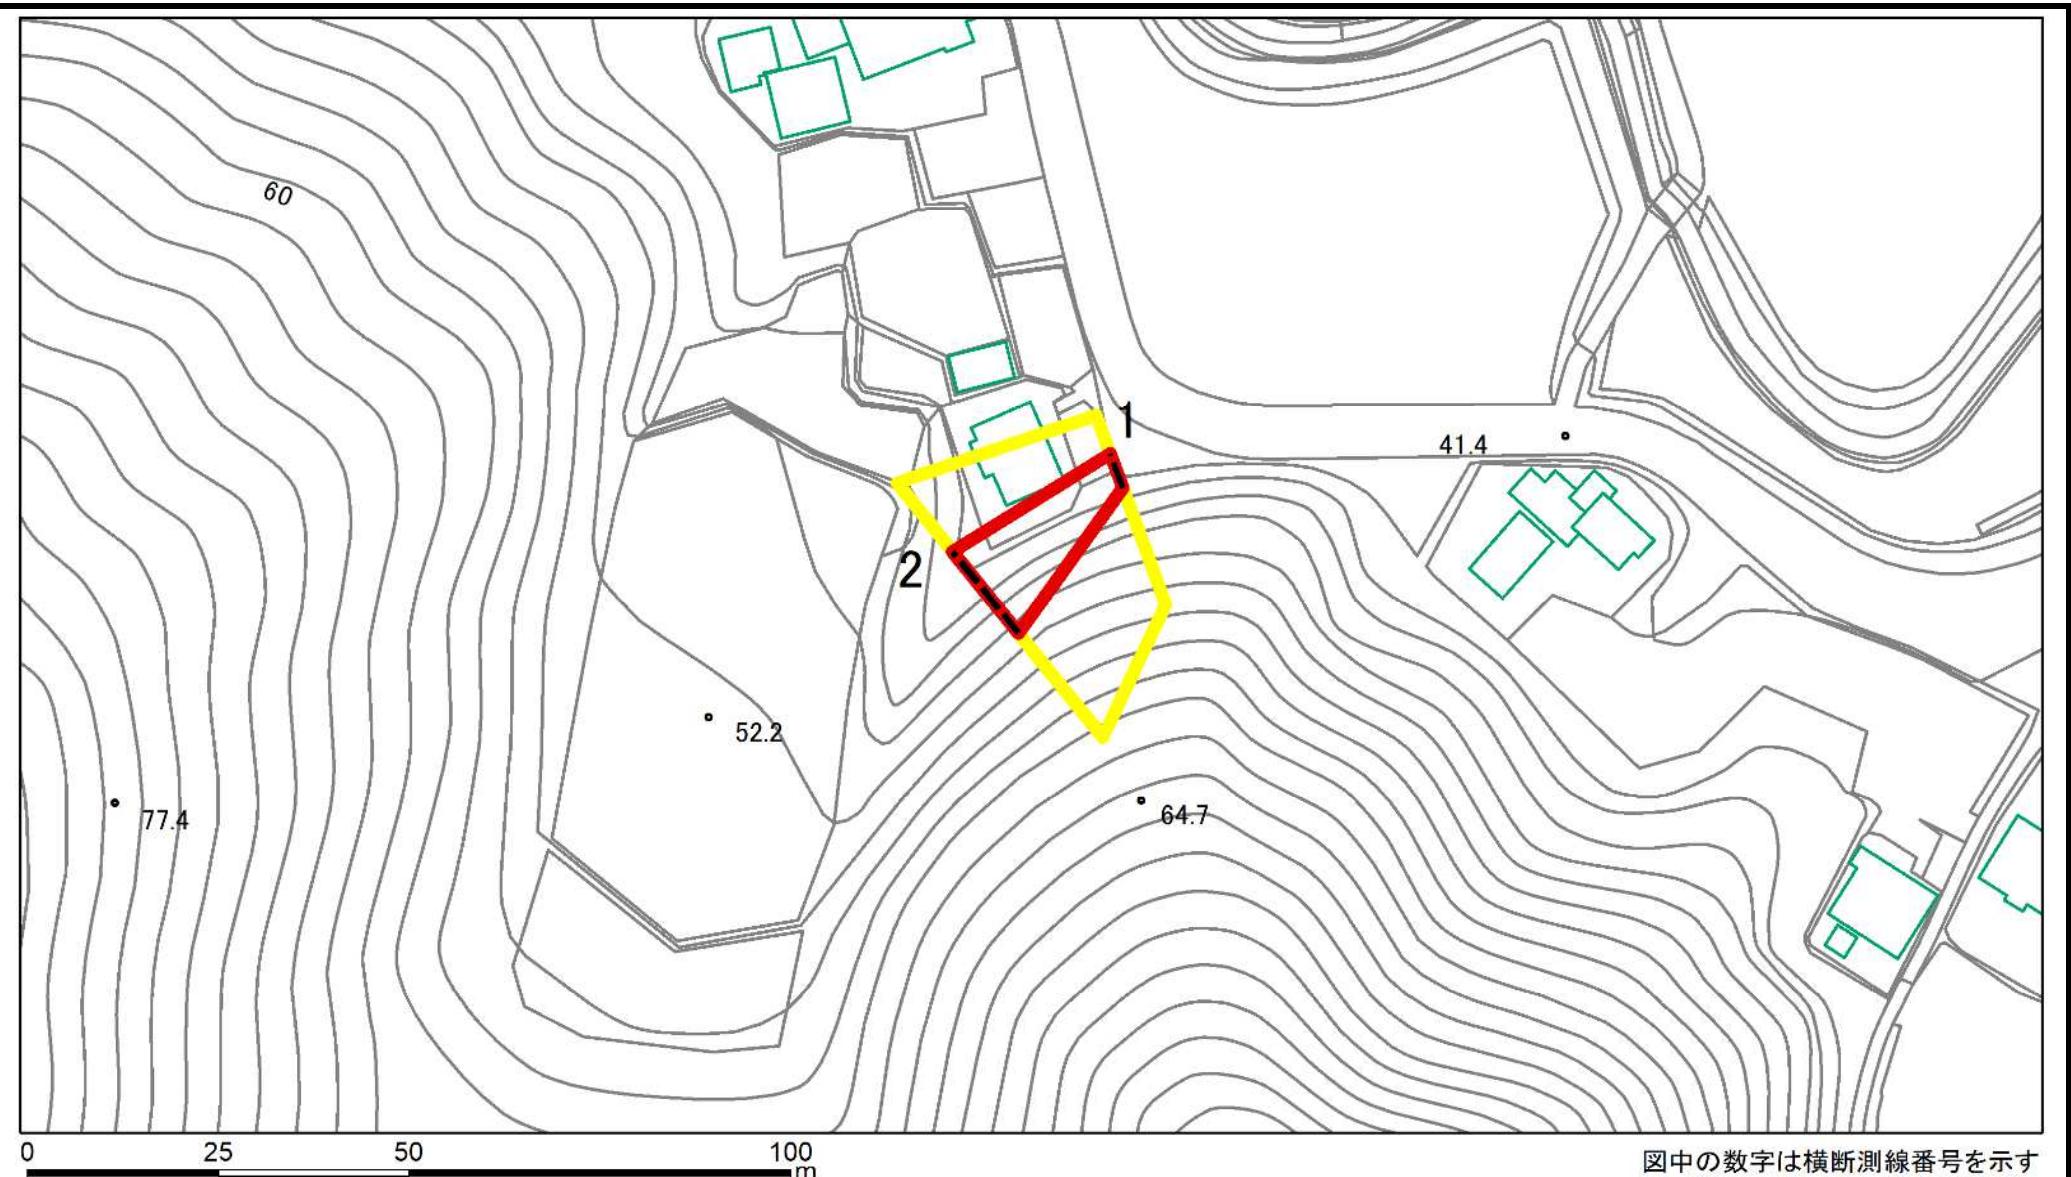
| 様式2(急) 土砂災害警戒区域・土砂災害特別警戒区域 区域図(参考図) | 土砂災害防止法施行令第二条の基準に該当する区域 | | N 自然現象 の種類 | 急傾斜地の崩壊 | 箇所番号 | II-141K2150 |

| 様式2(急) 土砂災害警戒区域・土砂災害特別警戒区域 区域図(参考図) | 土砂災害防止法施行令第二条の基準に該当する区域 | | N 自然現象 の種類 | 急傾斜地の崩壊 | 箇所番号 | II-141K2150 |
|---|---|---|---|---|---|---|
| | 土砂災害防止 法施行令第三 条の基準に該 当する区域 | 土石等の(移動)高さが1m以下の場合、 土石等の移動による力が100kN/mを超える区域 | | | | |
| | 土石等の堆積の高さが3mを超える区域 | | | | 箇所名 | 真里谷118 |

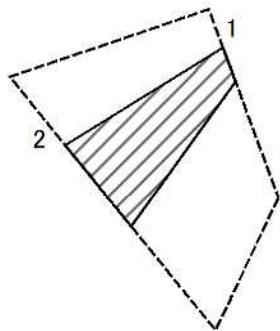
様式2-1(急)
土砂災害特別警戒区域の区域区分図
(急傾斜地の崩壊に伴う土石等の移動により
建築物の地上部に作用すると想定される力)
<力区分:移動>

図中の数字は横断測線番号を示す

| 土砂災害防止法施行令第二条の基準に該当する区域 | | 自然現象 の種類 | 急傾斜地の崩壊 | 箇所番号 | II-141K2150 |
|---|---|---|---|---|---|
| 土砂災害防止 法施行令第三 条の基準に該 当する区域 | 土石等の(移動)高さが1m以下の場合、 土石等の移動による力が100kN/mを超える区域 | | | | |

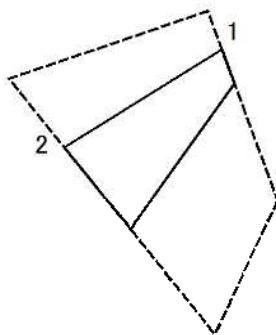
様式2-2(急)
土砂災害特別警戒区域の区域区分図
(急傾斜地の崩壊に伴う土石等の堆積により
建築物の地上部に作用すると想定される力)
<力区分:堆積>

図中の数字は横断測線番号を示す

| 土砂災害防止法施行令第二条の基準に該当する区域 | | 自然現象 の種類 | 急傾斜地の崩壊 | 箇所番号 | II-141K2150 |
|---|---|---|---|---|---|
| 土砂災害防止 法施行令第三 条の基準に該 当する区域 | 土石等の堆積の高さが3mを超える区域 | | | | |
