土砂災害警戒区域等の指定の告示に係る図書(様式1)

様式1(急)
土砂災害警戒区域・土砂災害特別警戒区域
位置図

自然現象の種類	急傾斜地の崩壊
箇所番号	Ⅱ-143K2227
箇所名	小久保69
所在地	富津市小久保

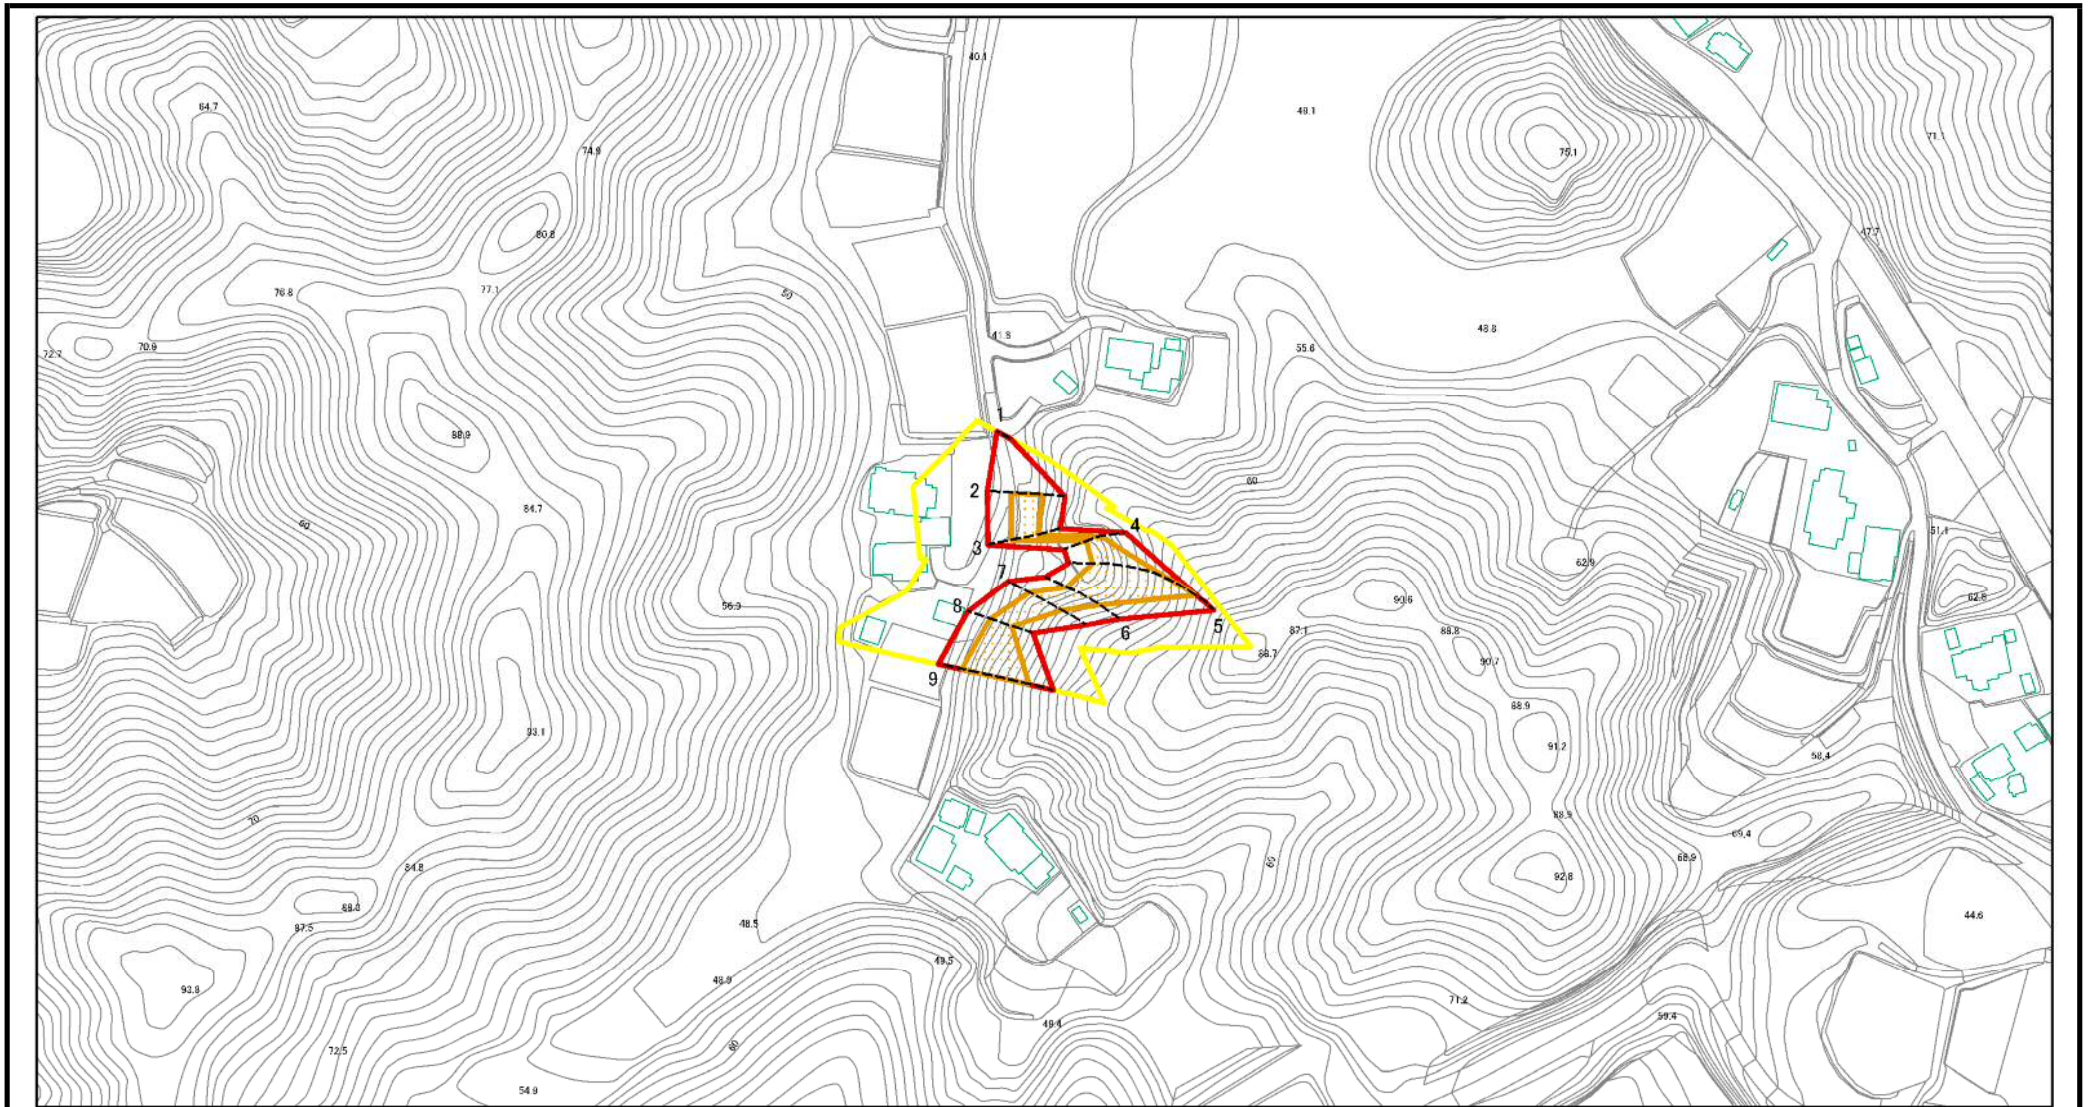
図中の数字は横断測線番号を示す

様式2(急) 土砂災害警戒区域・土砂災害特別警戒区域 区域図(その1)	土砂災害防止法施行令第二条の基準に該当する区域		N 縮尺 1:2,500	自然現象の種類	急傾斜地の崩壊	箇所番号	II-143K2227
	土砂災害防止法施行令第三条の基準に該当する区域			告示番号		箇所名	小久保69
			告示年月日		所在地	富津市小久保

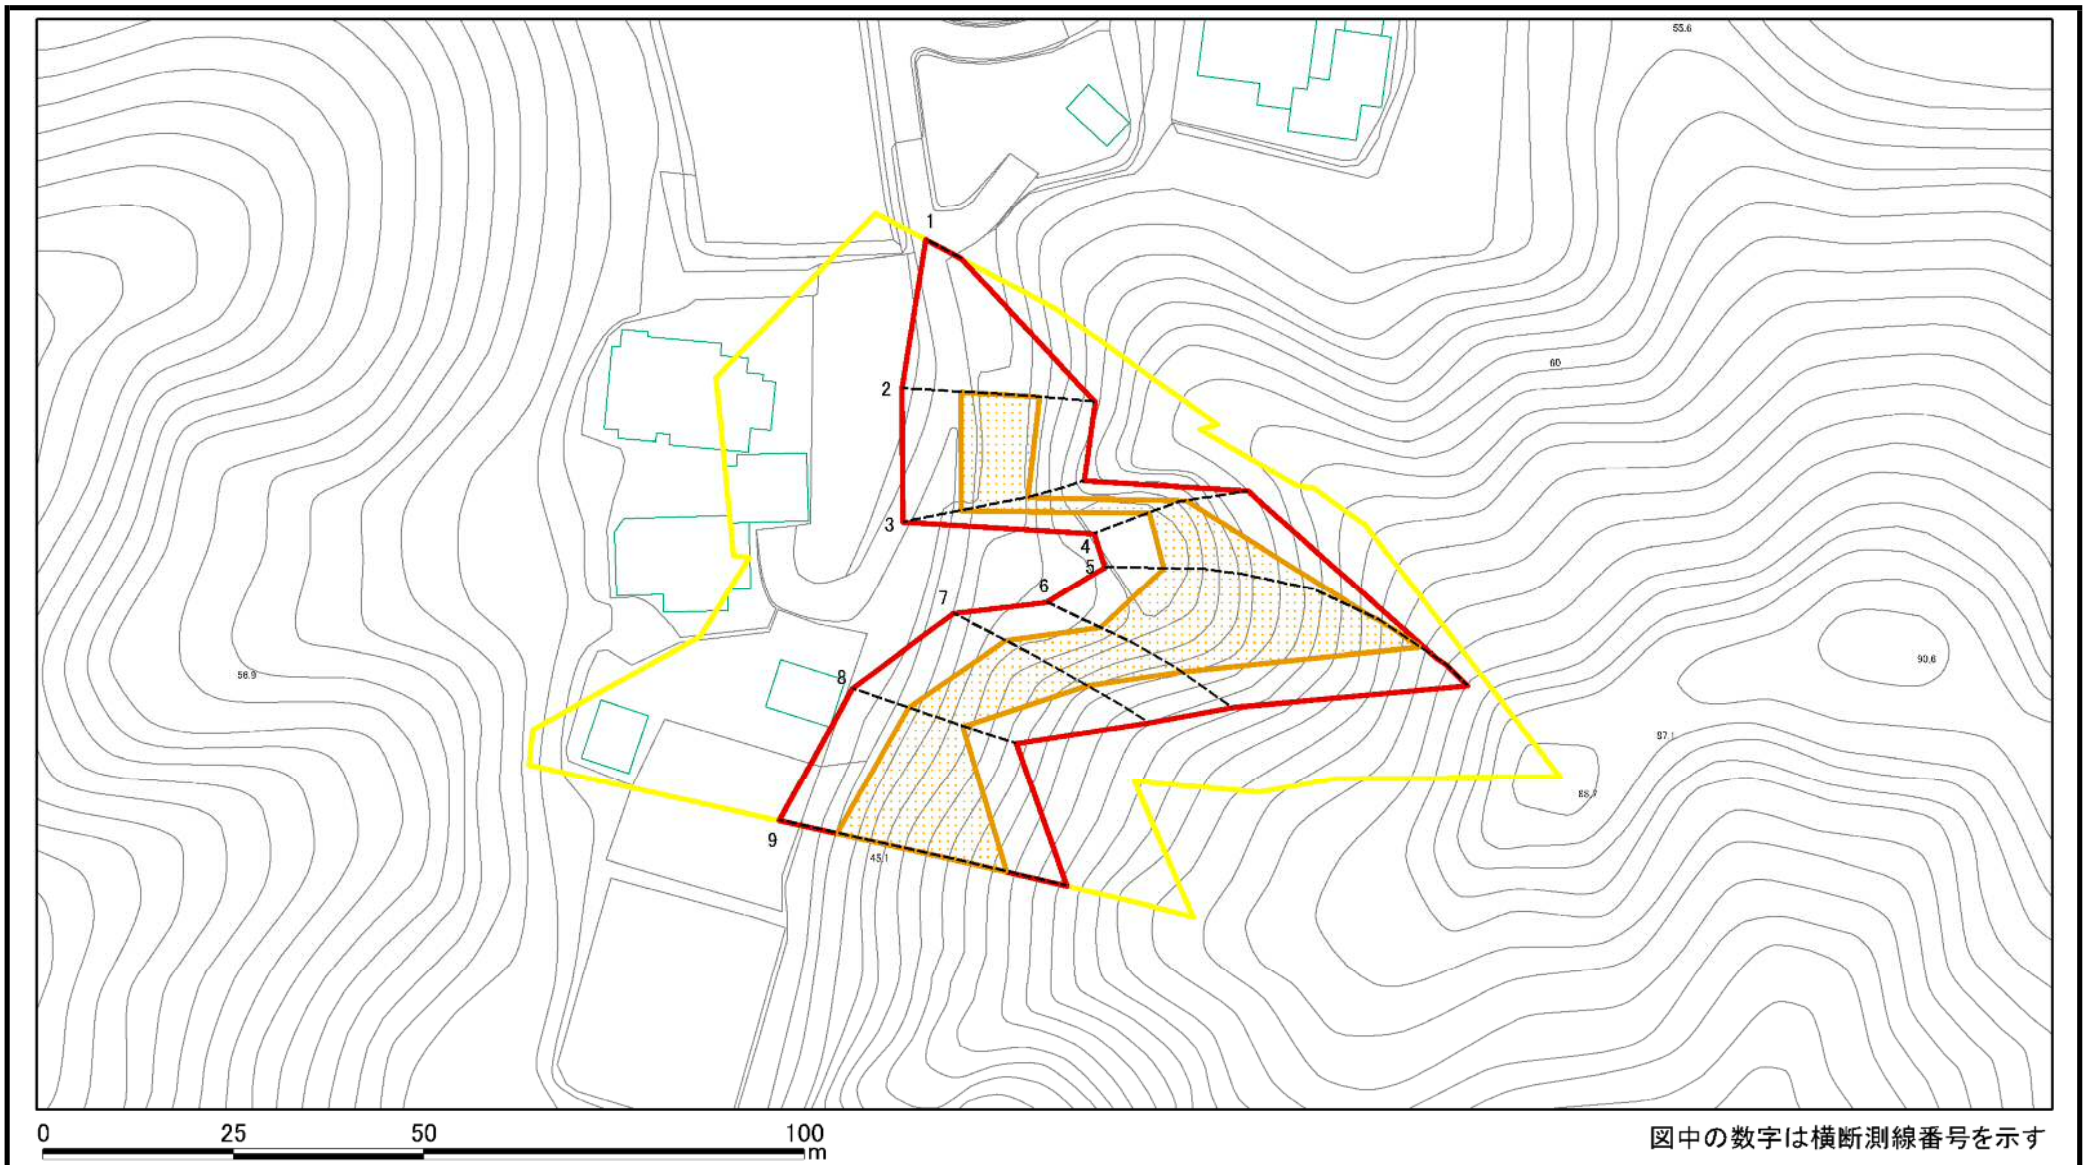
様式2(急) 土砂災害警戒区域・土砂災害特別警戒区域 区域図(参考図)	土砂災害防止法施行令第二条の基準に該当する区域		N 縮尺 1:1,000	自然現象の種類	急傾斜地の崩壊	箇所番号	II-143K2227
	土砂災害防止法施行令第三条の基準に該当する区域			告示番号		箇所名	小久保69
	土砂等の(移動)高さが1m以下の場合、土砂等の移動による力が100kN/m ² を超える区域			告示年月日		所在地	富津市小久保
	土砂等の堆積の高さが3mを超える区域						
	それ以外の区域

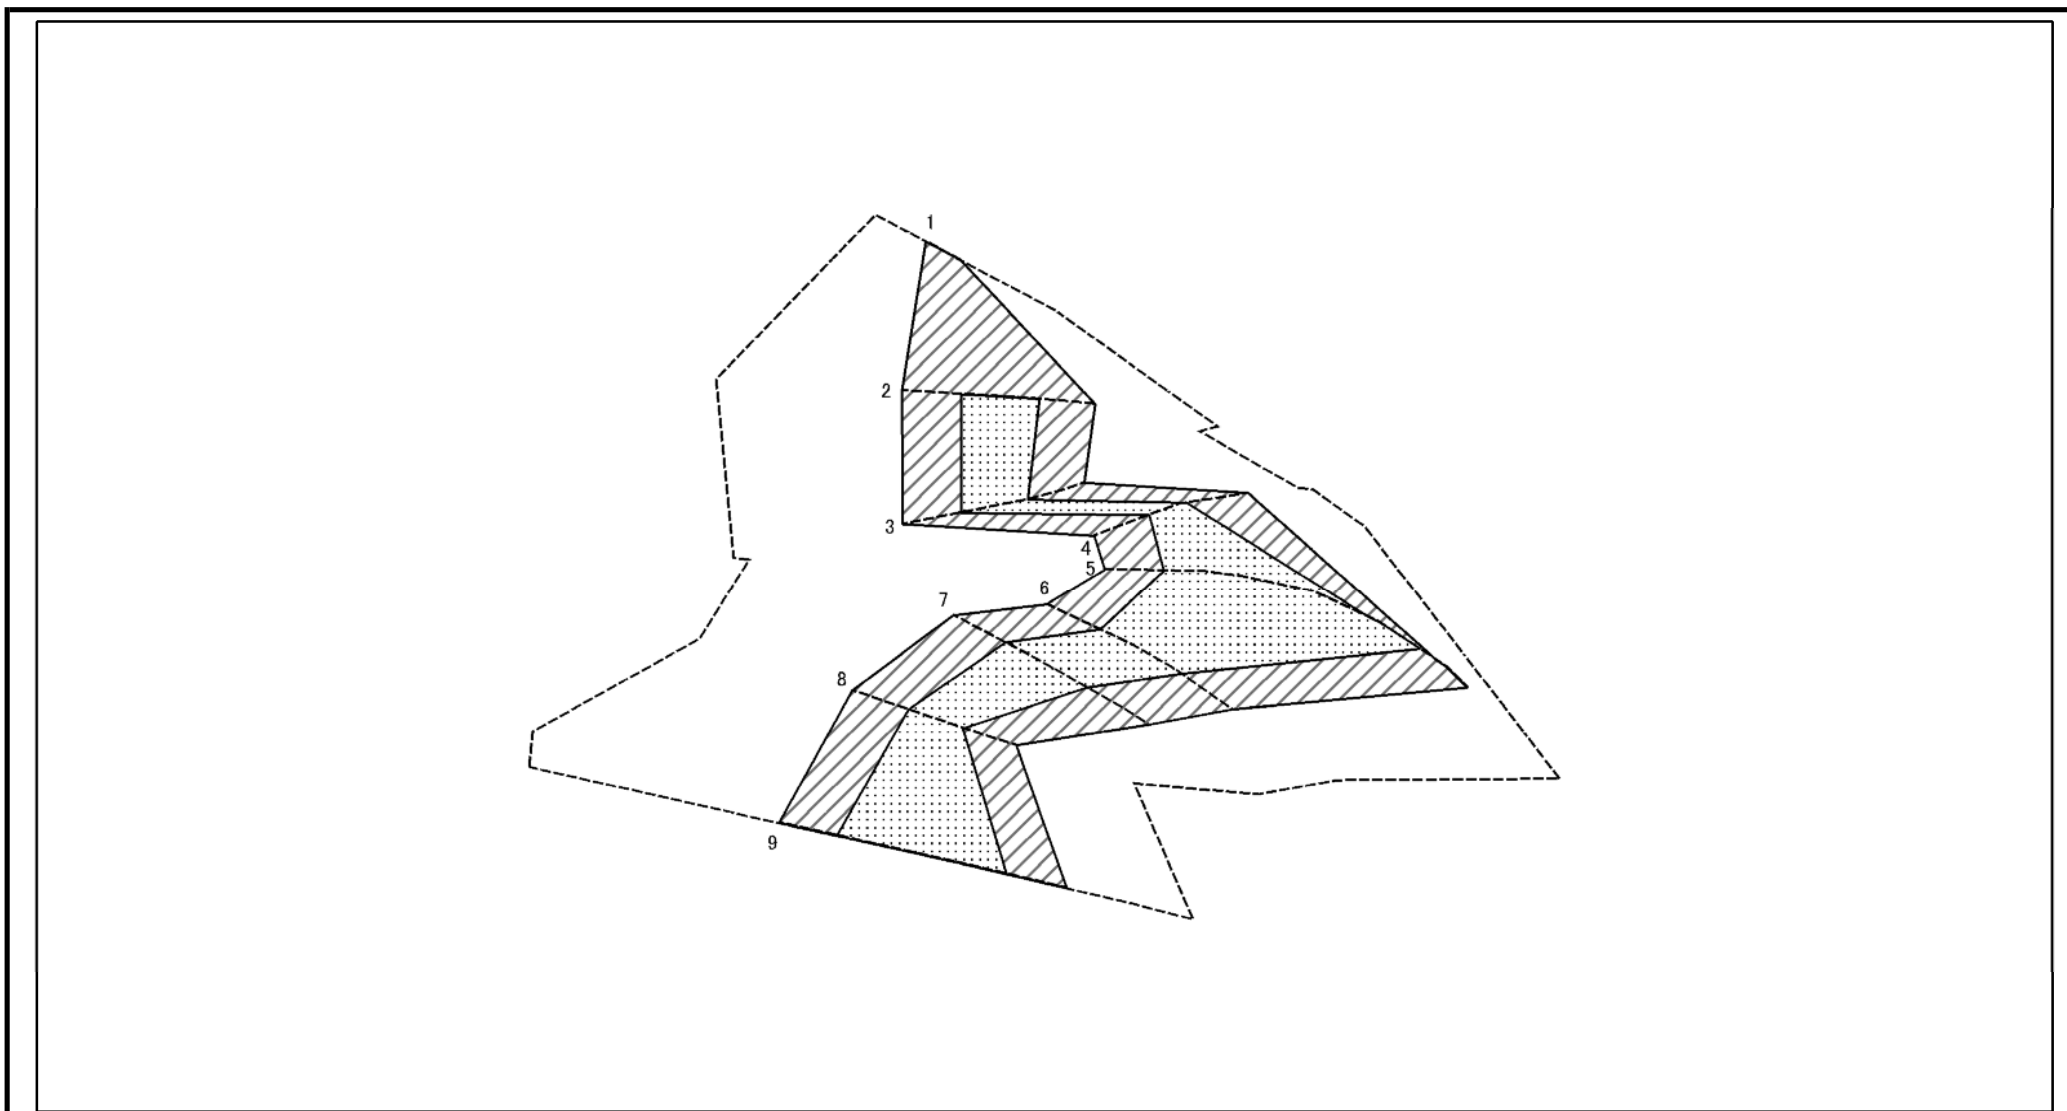
図中の数字は横断測線番号を示す

様式2-1(急)
土砂災害特別警戒区域の区域区分図
(急傾斜地の崩壊に伴う土石等の移動により
建築物の地上部に作用すると想定される力)
<力区分:移動>

土石等の(移動)高さが1m以下の場合、
土石等の移動による力が100kN/m²を超える区域

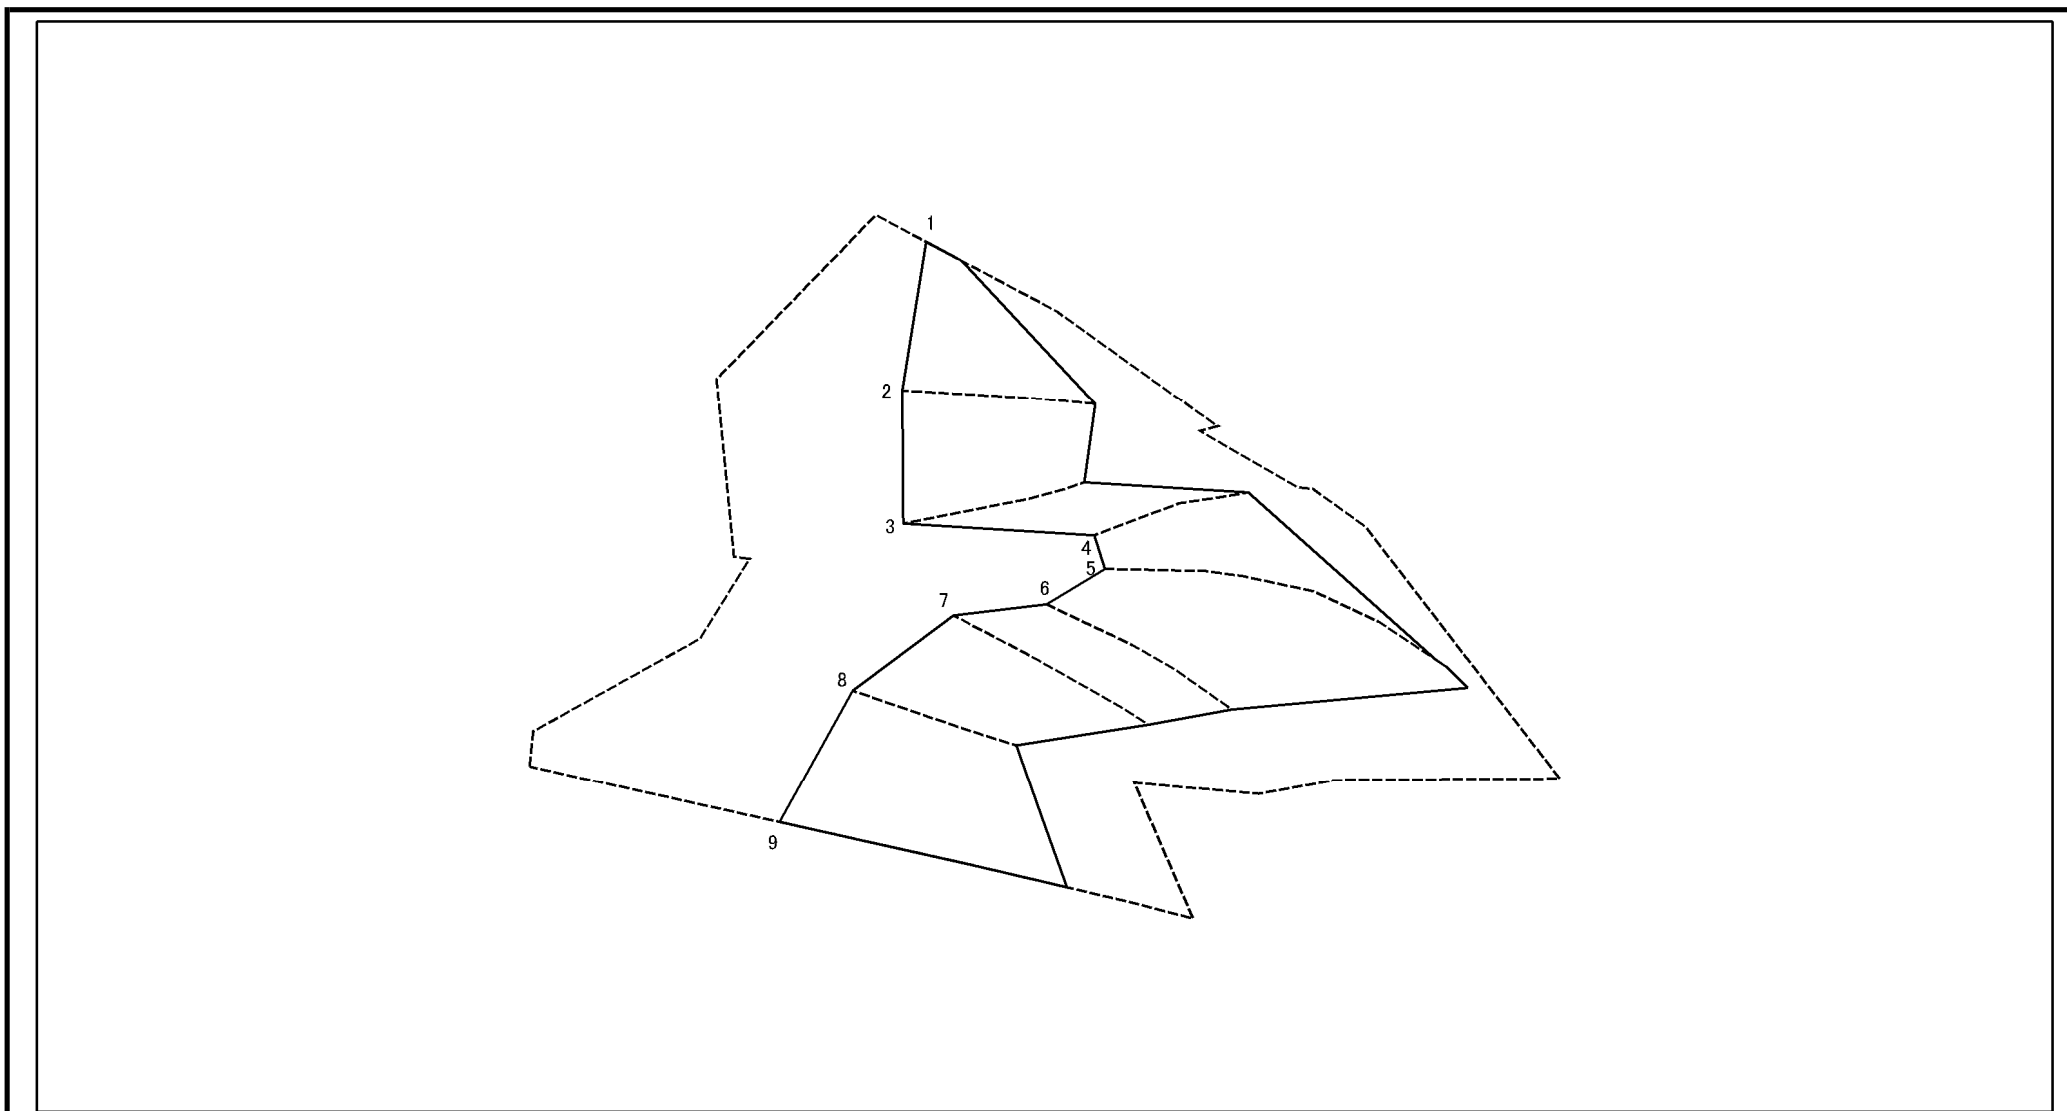
図中の数字は横断測線番号を示す

様式2-2(急) 土砂災害特別警戒区域の区域区分図 (急傾斜地の崩壊に伴う土石等の堆積により 建築物の地上部に作用すると想定される力) <力区分:堆積>	土砂災害防止法施行令第二条の基準に該当する区域			N 縮尺 1:1,000	自然現象の種類	急傾斜地の崩壊	箇所番号	II-143K2227
	土砂災害防止法施行令第三条の基準に該当する区域	土石等の堆積の高さが3mを超える区域			告示番号		箇所名	小久保69
		それ以外の区域			告示年月日		所在地	富津市小久保
