# 土砂災害警戒区域等の指定の告示に係る図書(様式1)

土砂災害警戒区域・土砂災害特別警戒区域  
位置図

Ⅱ-151K2009

ちはら台南2

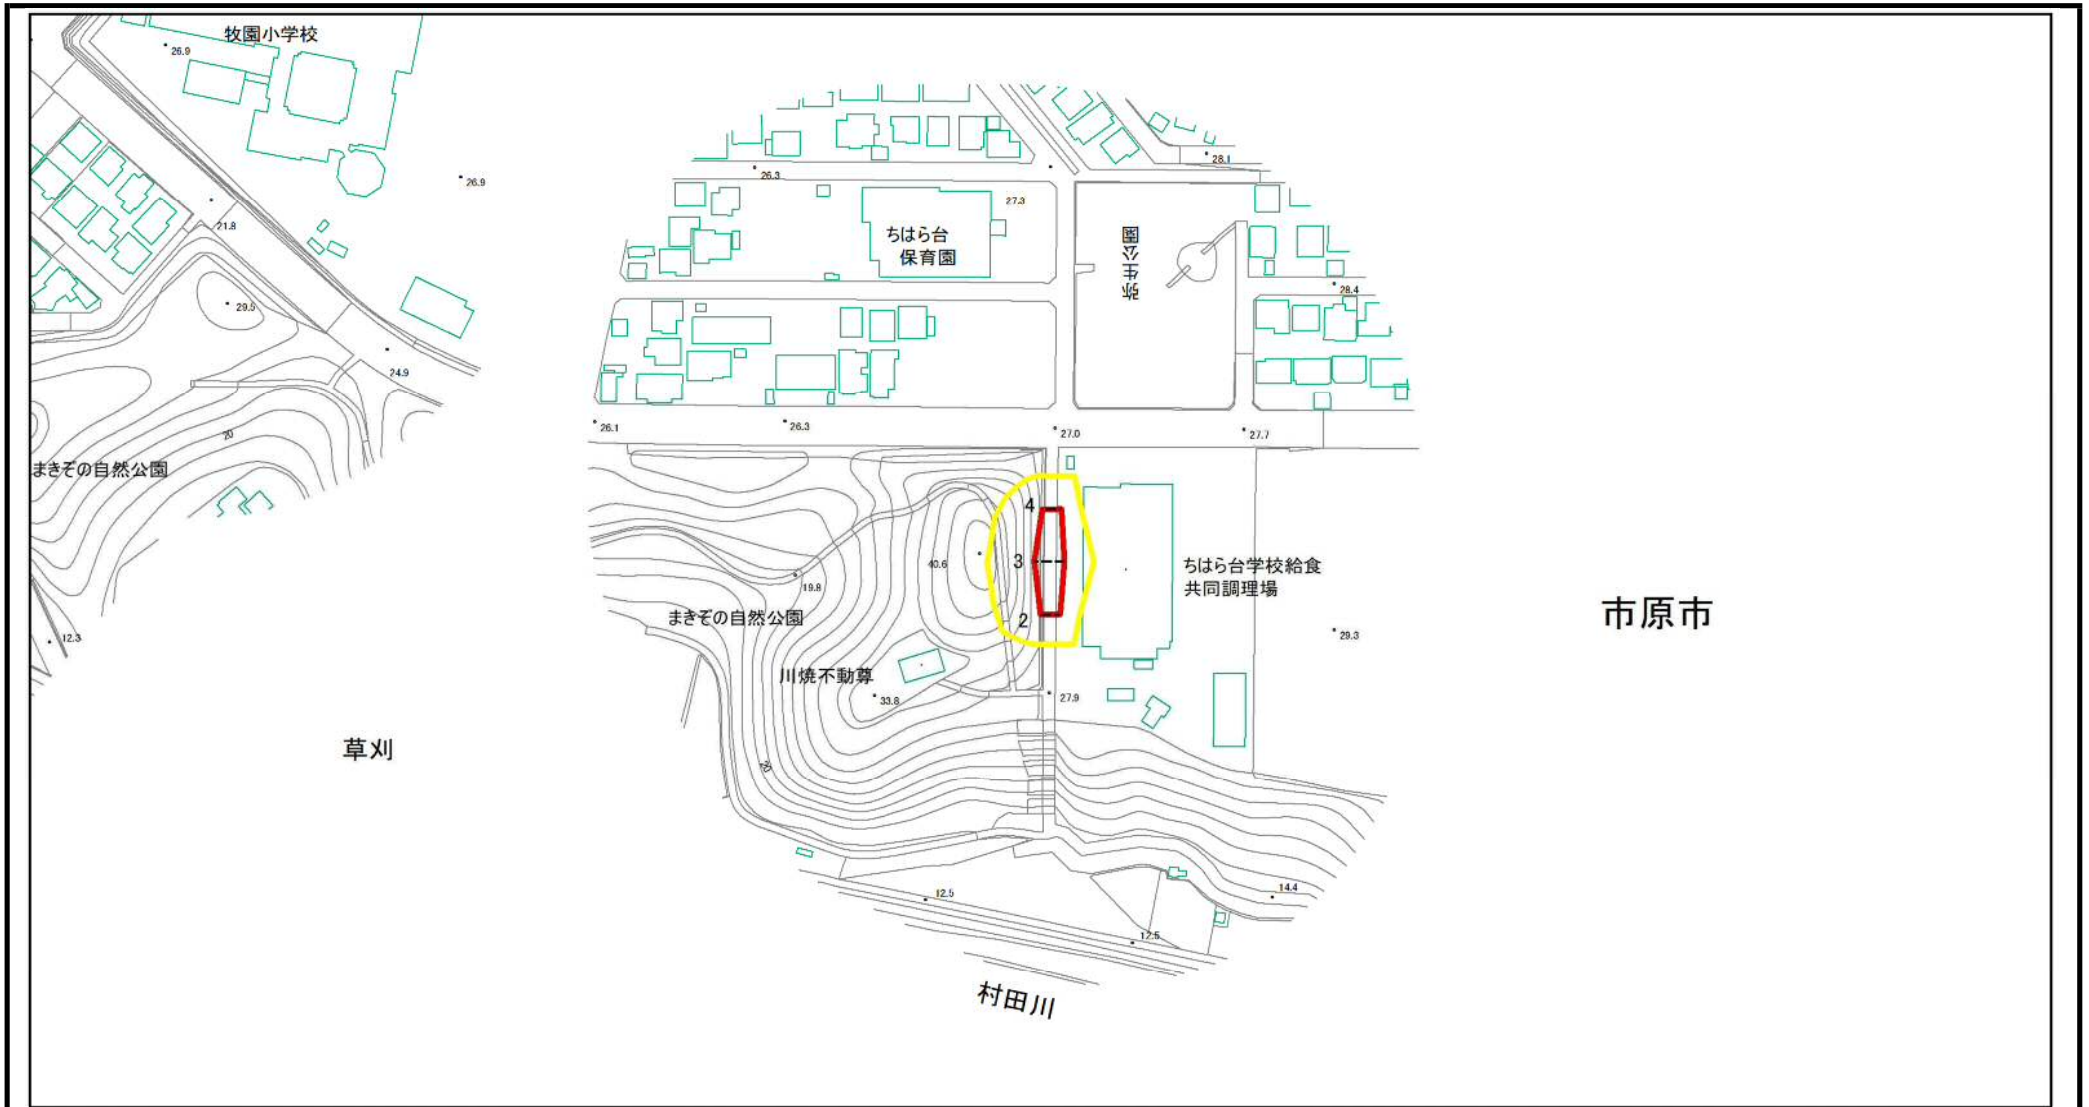
図中の数字は横断測線番号を示す

様式2(急) 土砂災害警戒区域・土砂災害特別警戒区域 区域図(その1)	土砂災害防止法施行令第二条の基準に該当する区域		N 縮尺 1:2,500	自然現象の種類	急傾斜地の崩壊	箇所番号	II-151K2009
	土砂災害防止法施行令第三条の基準に該当する区域			告示番号		箇所名	ちはら台南2
	土砂等の(移動)高さが1m以下の場合、土砂等の移動による力が100kN/m <sup>2</sup> を超える区域			告示年月日		所在地	市原市ちはら台南2丁目
	土砂等の堆積の高さが3mを超える区域						
	それ以外の区域

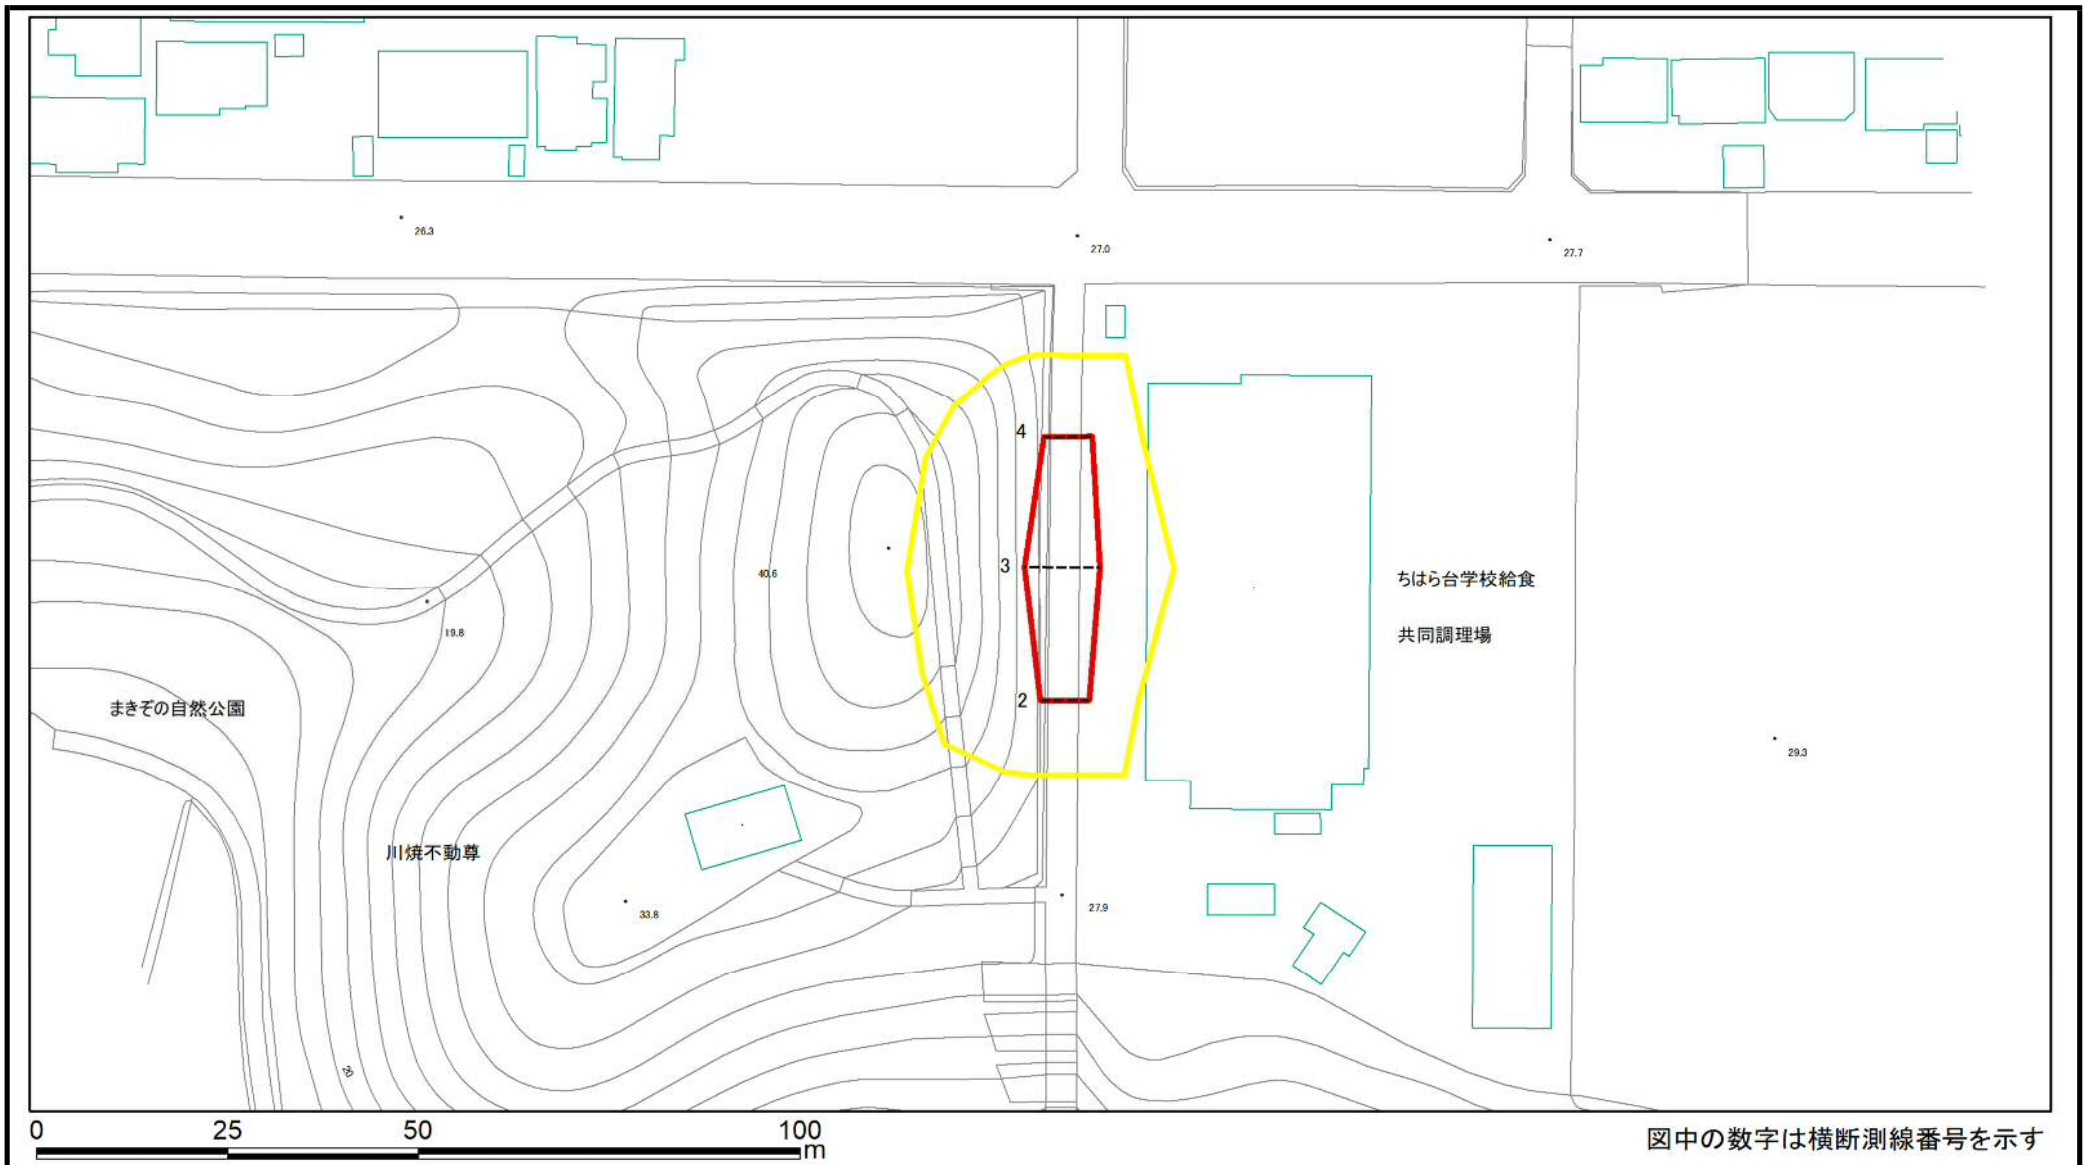
図中の数字は横断測線番号を示す

様式2(急) 土砂災害警戒区域・土砂災害特別警戒区域 区域図(参考図)	土砂災害防止法施行令第二条の基準に該当する区域		N 縮尺 1:1,000	自然現象の種類	急傾斜地の崩壊	箇所番号	II-151K2009
	土砂災害防止法施行令第三条の基準に該当する区域			告示番号		箇所名	ちはら台南2
				告示年月日		所在地	市原市ちはら台南2丁目

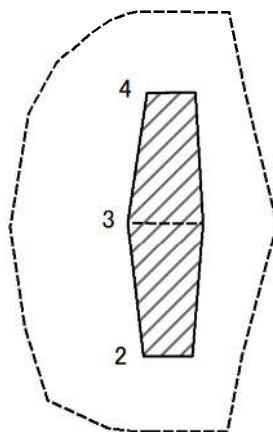
図中の数字は横断測線番号を示す

様式2-1(急)  
土砂災害特別警戒区域の区域区分図  
(急傾斜地の崩壊に伴う土石などの移動により  
建築物の地上部に作用すると想定される力)  
<力区分:移動>

土石等の(移動)高さが1m以下の場合、  
土石等の移動による力が100kN/m<sup>2</sup>を超える区域

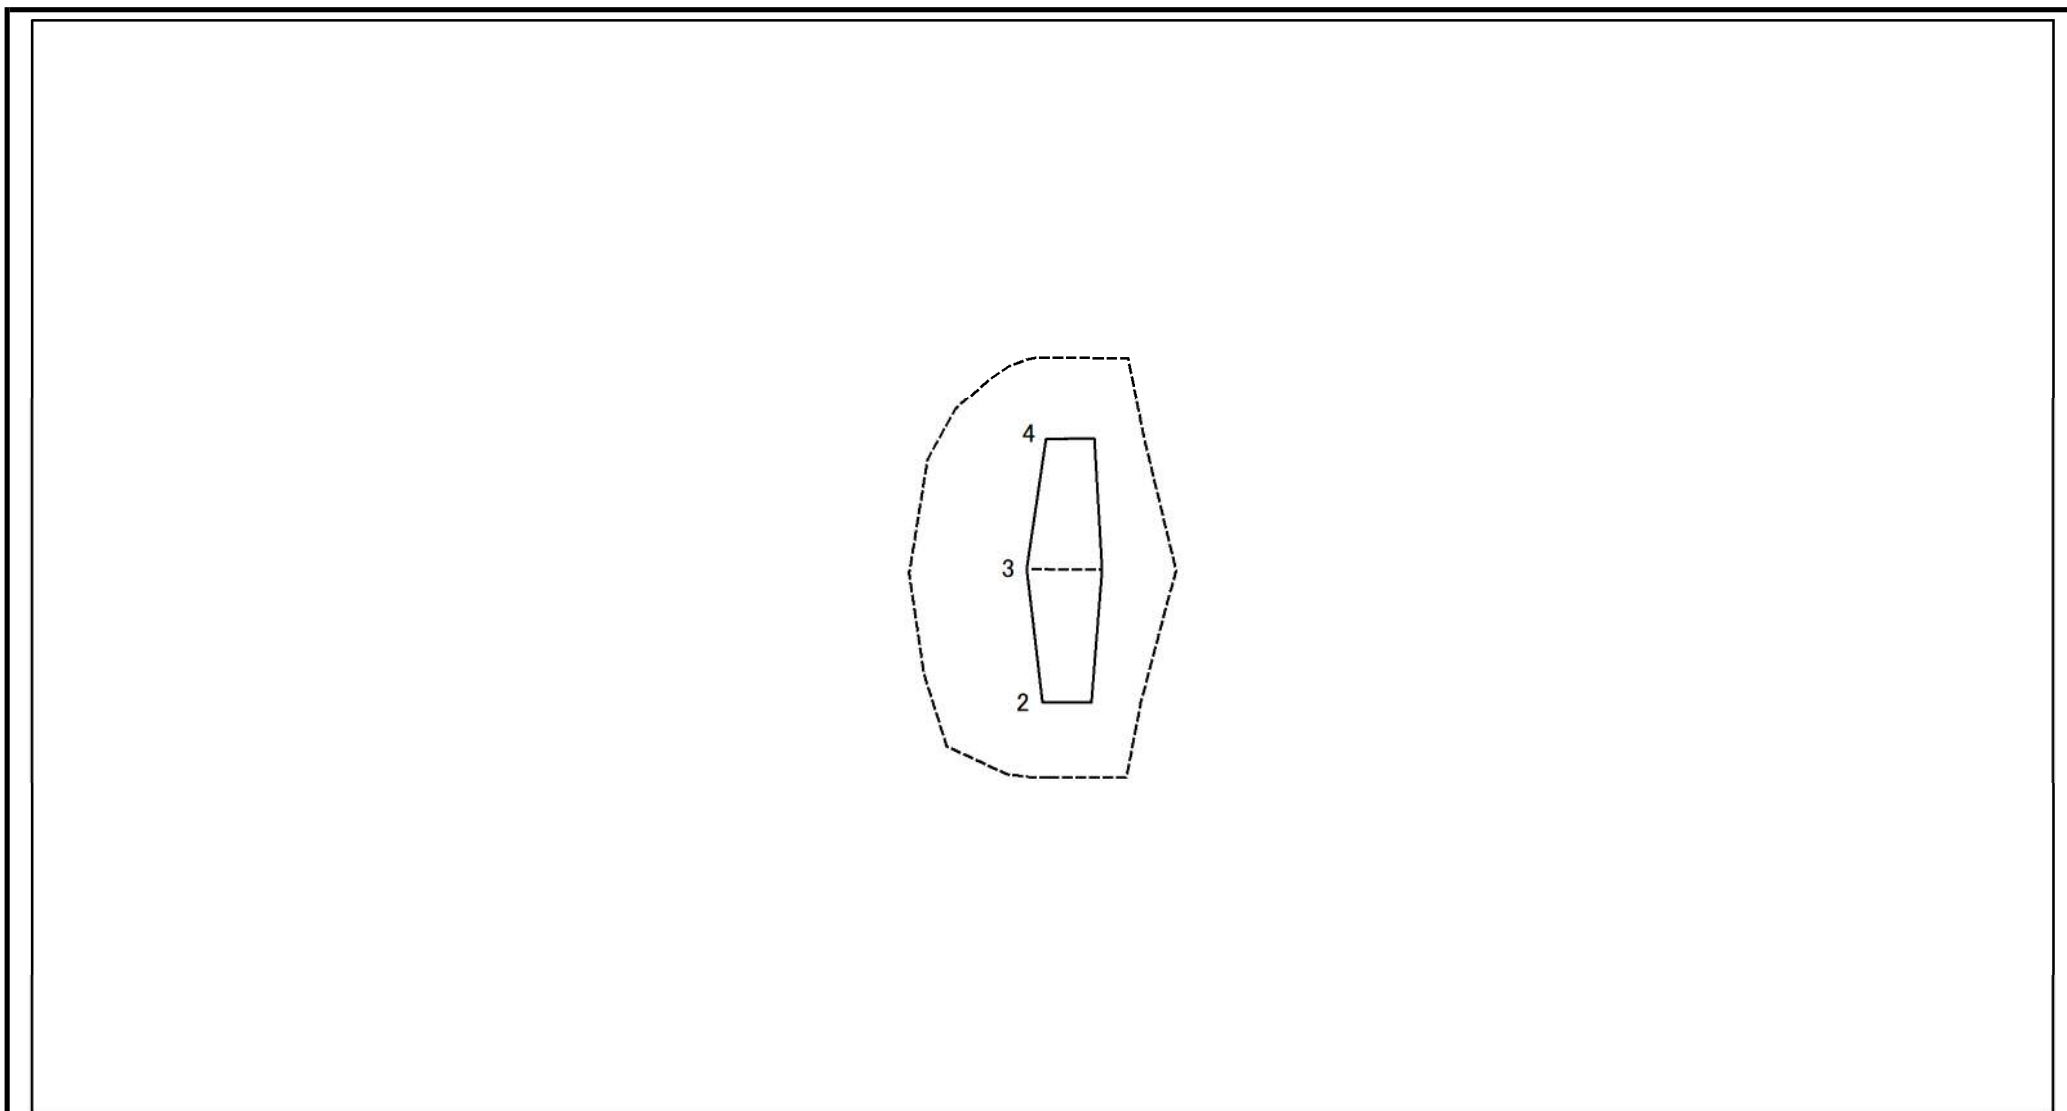
図中の数字は横断測線番号を示す

様式2-2(急) 土砂災害特別警戒区域の区域区分図 (急傾斜地の崩壊に伴う土石などの堆積により 建築物の地上部に作用すると想定される力) <力区分:堆積>	土砂災害防止法施行令第二条の基準に該当する区域			N 縮尺 1:1,000	自然現象の種類	急傾斜地の崩壊	箇所番号	II-151K2009
	土砂災害防止法施行令第三条の基準に該当する区域	土石等の堆積の高さが3mを超える区域			告示番号		箇所名	ちはら台南2
		それ以外の区域			告示年月日		所在地	市原市ちはら台南2丁目
