土砂災害警戒区域等の指定の告示に係る図書(様式1)

| 様式1(急) 土砂災害警戒区域・土砂災害特別警戒区域 位置図 | 自然現象の種類 | 急傾斜地の崩壊 |
| | 箇所番号 | Ⅱ-1640 |
| | 箇所名 | 一鍬田1 |

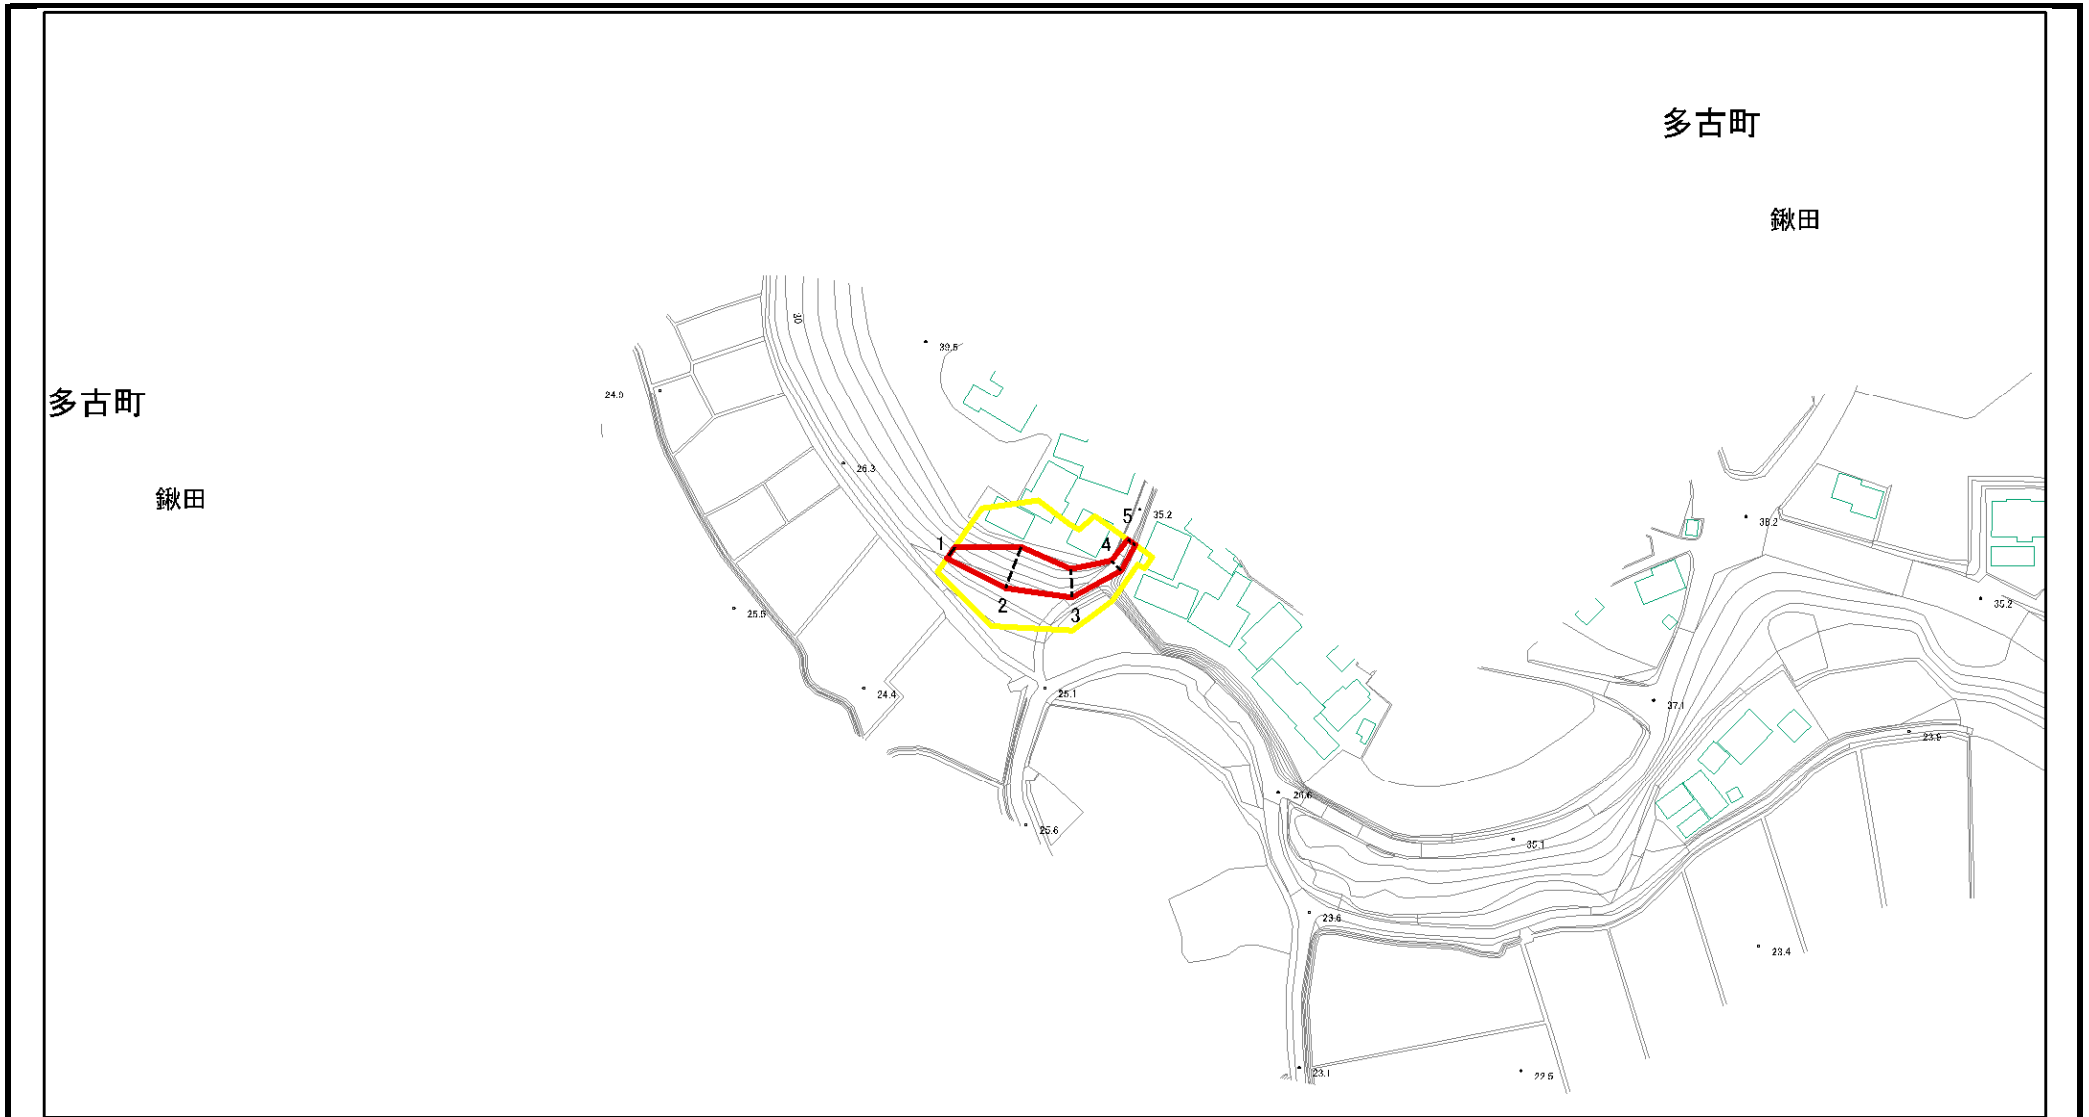
土砂災害警戒区域等の指定の告示に係る図書(様式2)

図中の数字は横断測線番号を示す

| 様式2(急) 土砂災害警戒区域・土砂災害特別警戒区域 区域図 | 土砂災害防止法施行令第二条の基準に該当する区域 | | N 縮尺 1:2,500 | 自然現象の種類 | 急傾斜地の崩壊 | 箇所番号 | II-1640 |
| | 土砂等の(移動)高さが1m以下の場合、土砂等の移動による力が100kN/m ² を超える区域 | | | 告示年月日 | 令和3年1月15日 | 所在地 | 香取郡多古町一鍬田 |
| | 土砂等の堆積の高さが3mを超える区域 | | | | | | |

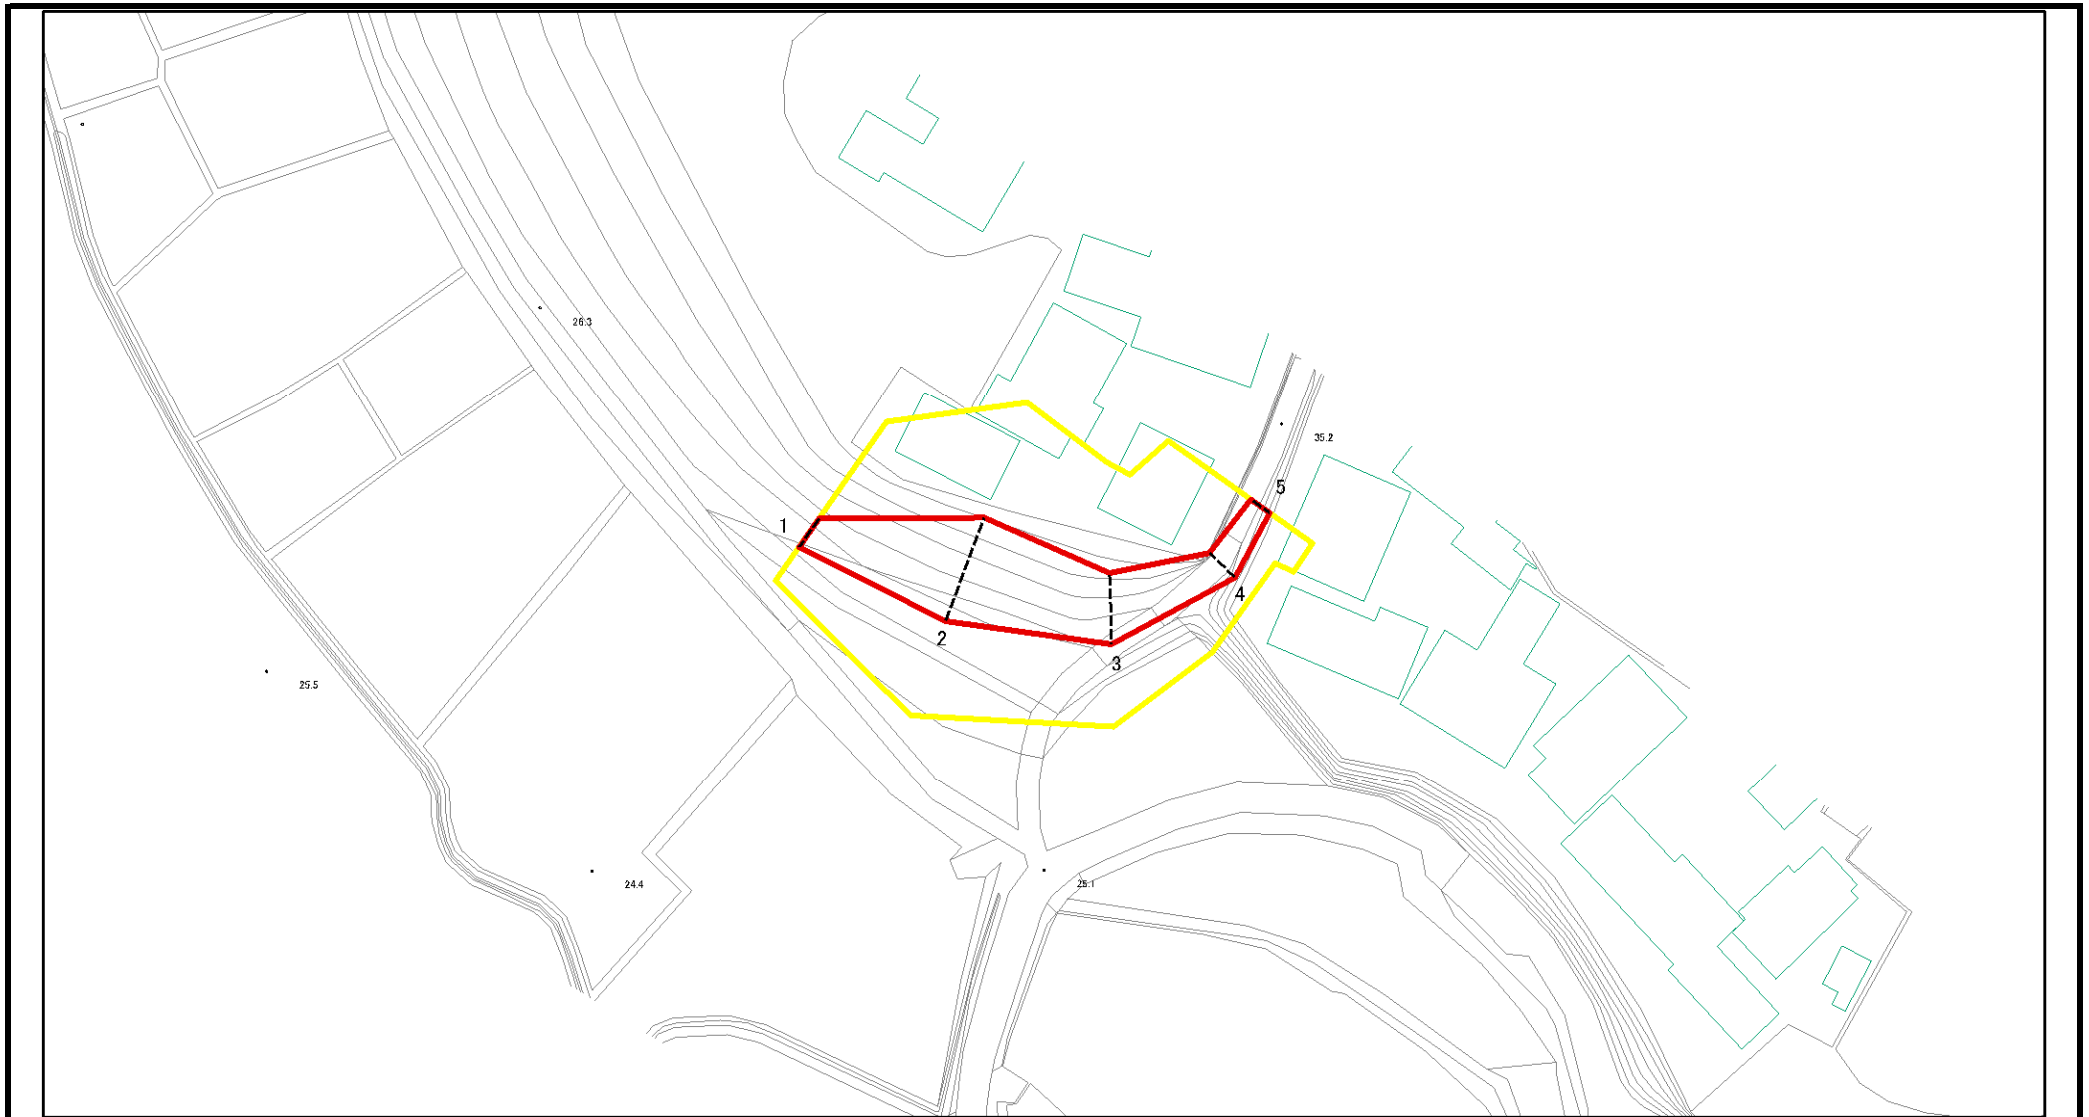
土砂災害警戒区域等の指定の告示に係る図書(様式2)参考図

図中の数字は横断測線番号を示す

| 様式2(急) 土砂災害警戒区域・土砂災害特別警戒区域 区域図(参考図) | 土砂災害防止法施行令第二条の基準に該当する区域 | | N 縮尺 1:1,000 | 自然現象の種類 | 急傾斜地の崩壊 | 箇所番号 | II-1640 |

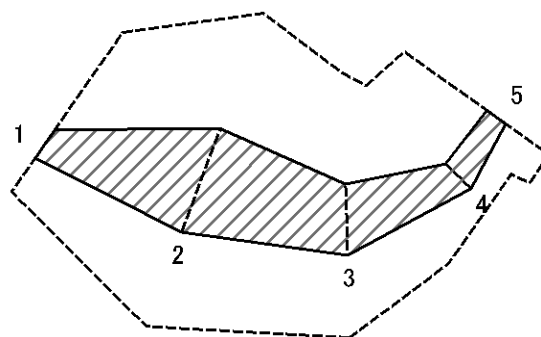
土砂災害警戒区域等の指定の告示に係る図書(様式2-1)

図中の数字は横断測線番号を示す

| 様式2-1(急) 土砂災害特別警戒区域の区域区分図 (急傾斜地の崩壊に伴う土石などの移動により建築物の地上部に作用すると想定される力) | 土砂災害防止法施行令第二条の基準に該当する区域 | | | 自然現象の種類 急傾斜地の崩壊 | 箇所番号 II-1640 | | |
| | 土砂災害防止法施行令第三条の基準に該当する区域 | 土石等の(移動)高さが1m以下の場合、 土石等の移動による力が100kN/m ² を超える区域 | | | | 告示番号 | 警戒区域:千葉県告示第14号 特別警戒区域:千葉県告示第17号 |

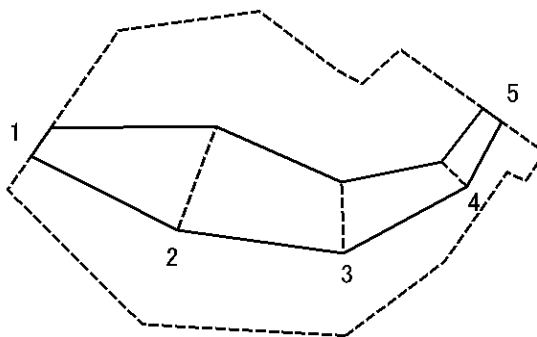
土砂災害警戒区域等の指定の告示に係る図書(様式2-2)

図中の数字は横断測線番号を示す

| 様式2-2(急) 土砂災害特別警戒区域の区域区分図 (急傾斜地の崩壊に伴う土石などの堆積により 建築物の地上部に作用すると想定される力) | 土砂災害防止法施行令第二条の基準に該当する区域 | | | N 縮尺 1:1,000 | 自然現象の種類 | 急傾斜地の崩壊 | 箇所番号 | II-1640 |
| | 土砂災害防止法施行令第三条の基準に該当する区域 | 土石等の堆積の高さが3mを超える区域 | | | 告示番号 | 警戒区域:千葉県告示第14号 特別警戒区域:千葉県告示第17号 | 箇所名 | 一鍬田1 |
