# 土砂災害警戒区域等の指定の告示に係る図書(様式1)

土砂災害警戒区域・土砂災害特別警戒区域  
位置図

Ⅱ-5135

大神宮3

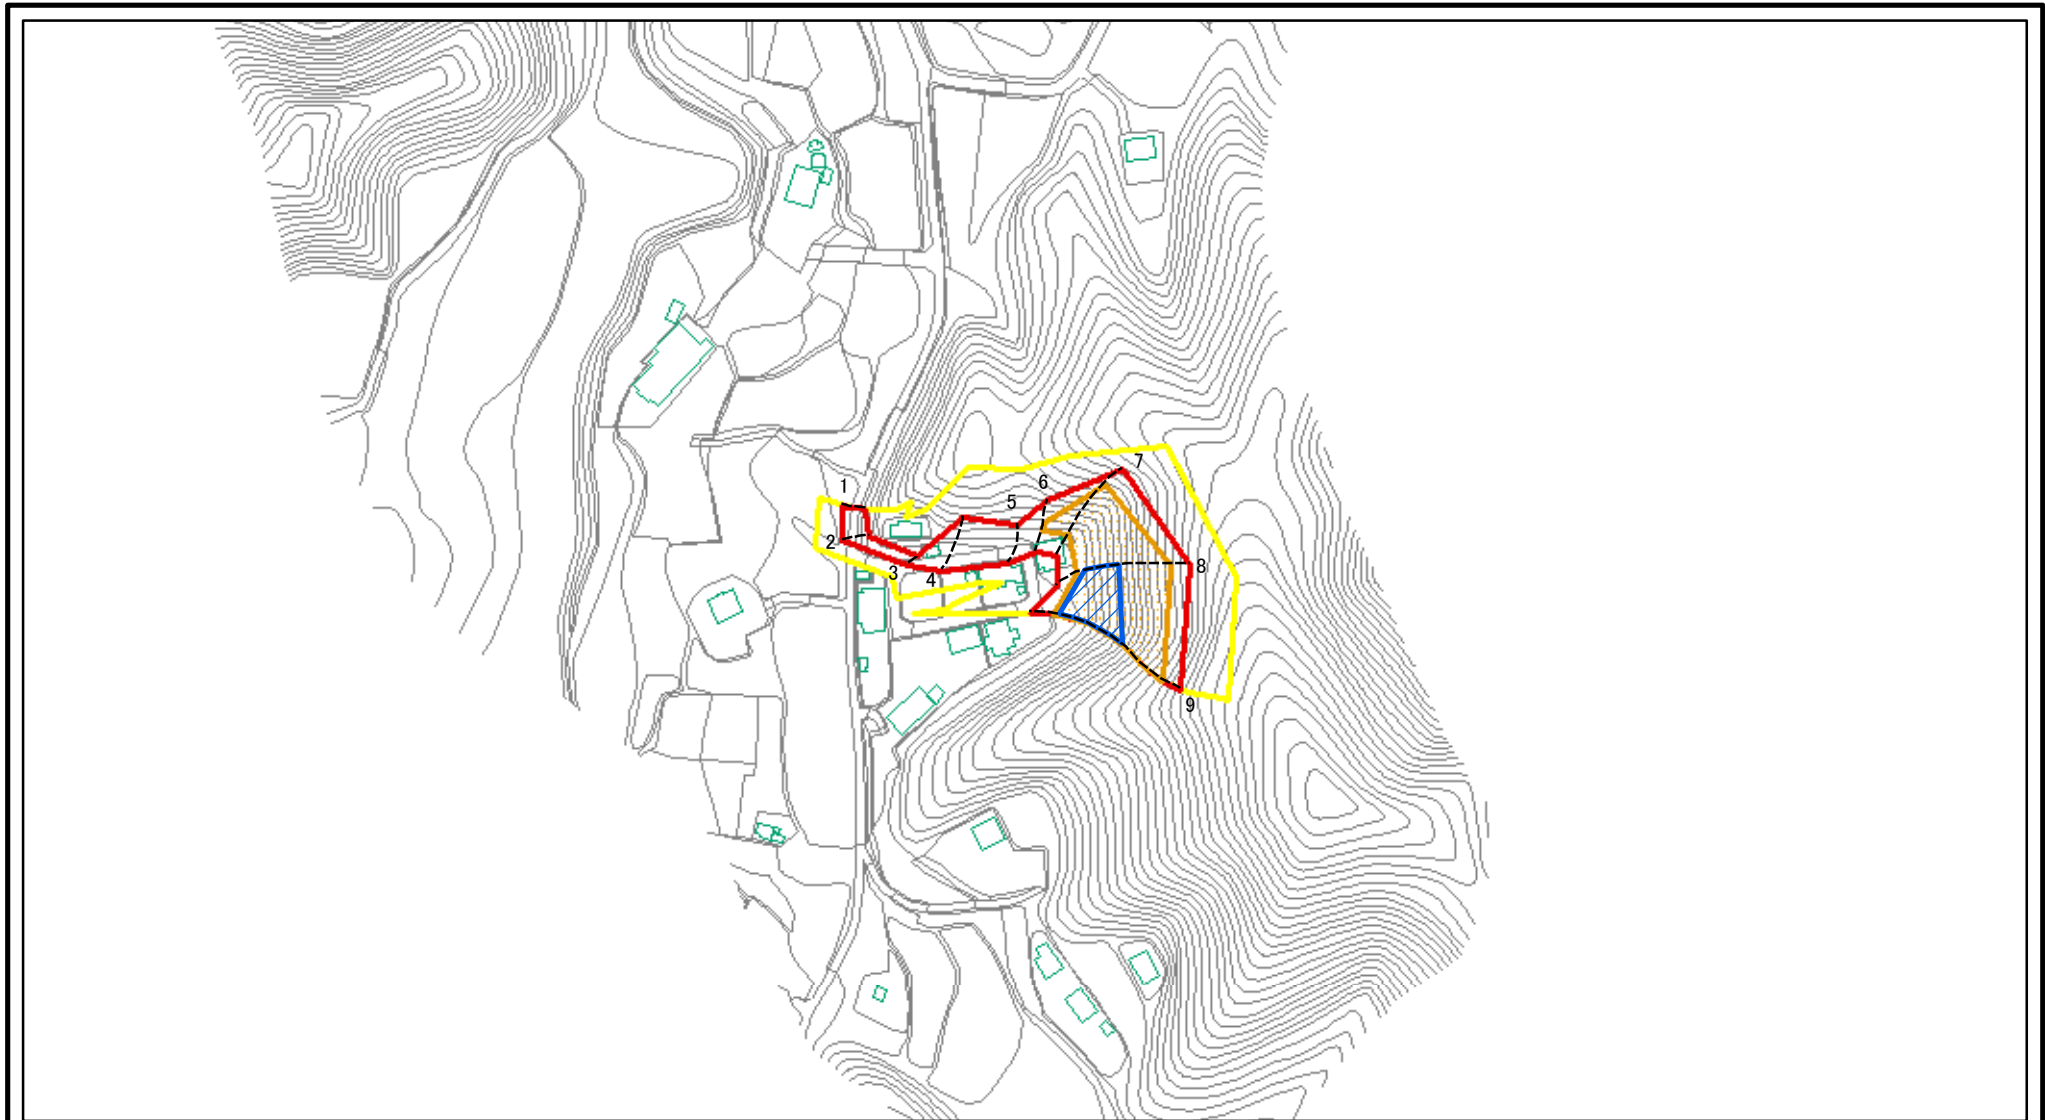
# 土砂災害警戒区域等の指定の告示に係る図書(様式2)

図中の数字は横断測線番号を示す

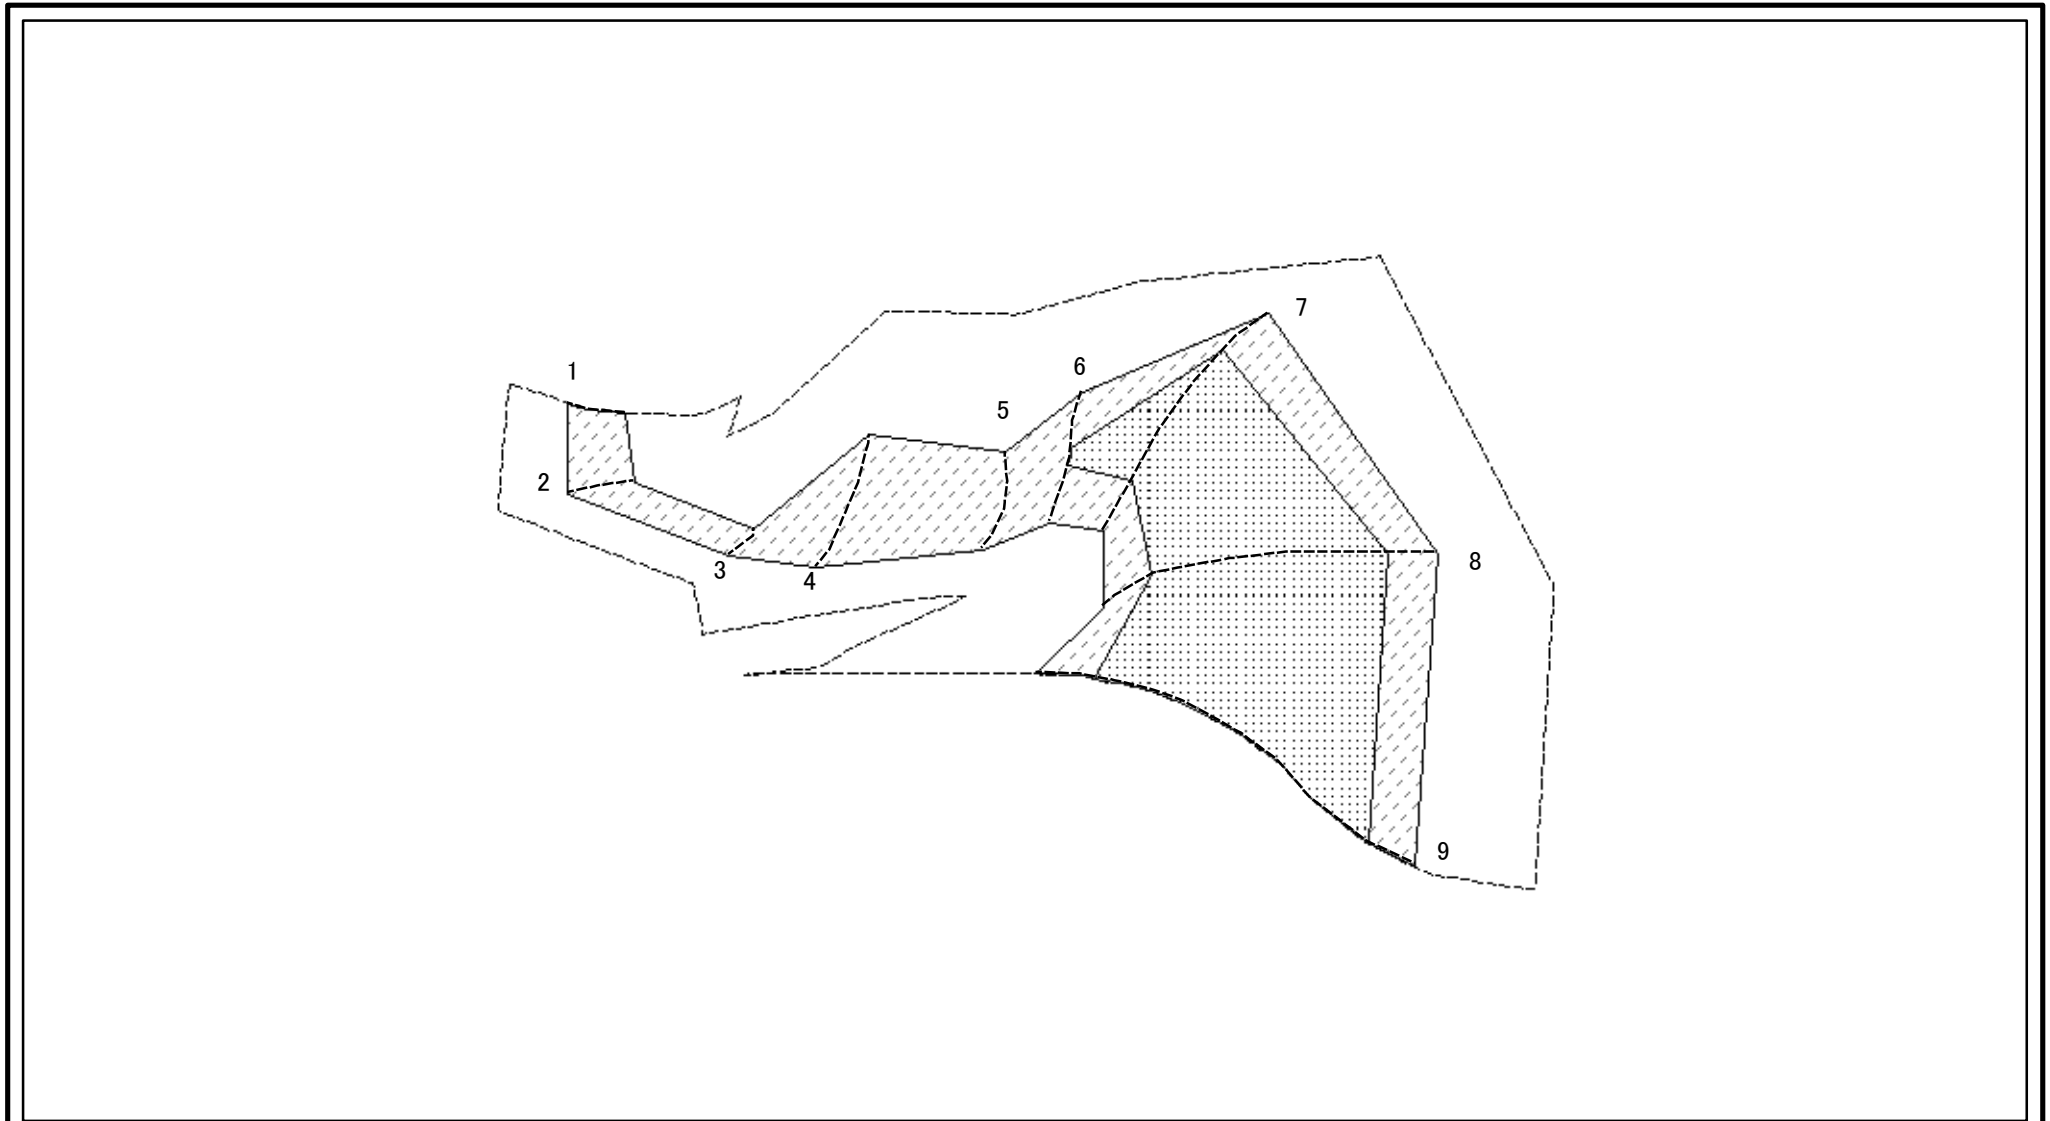
# 土砂災害警戒区域等の指定の告示に係る図書(様式2-1)

図中の数字は横断測線番号を示す

| 様式2-1(急)<br>土砂災害特別警戒区域の区域区分図<br>(急傾斜地の崩壊に伴う土石などの移動により<br>建築物の地上部に作用すると想定される力)<br><力区分:移動> | 土砂災害防止法施行令第二条の基準に該当する区域 | | | N<br>縮尺<br>1:1,000 | 自然現象の種類 | 急傾斜地の崩壊 | 箇所番号 | II-5135 |

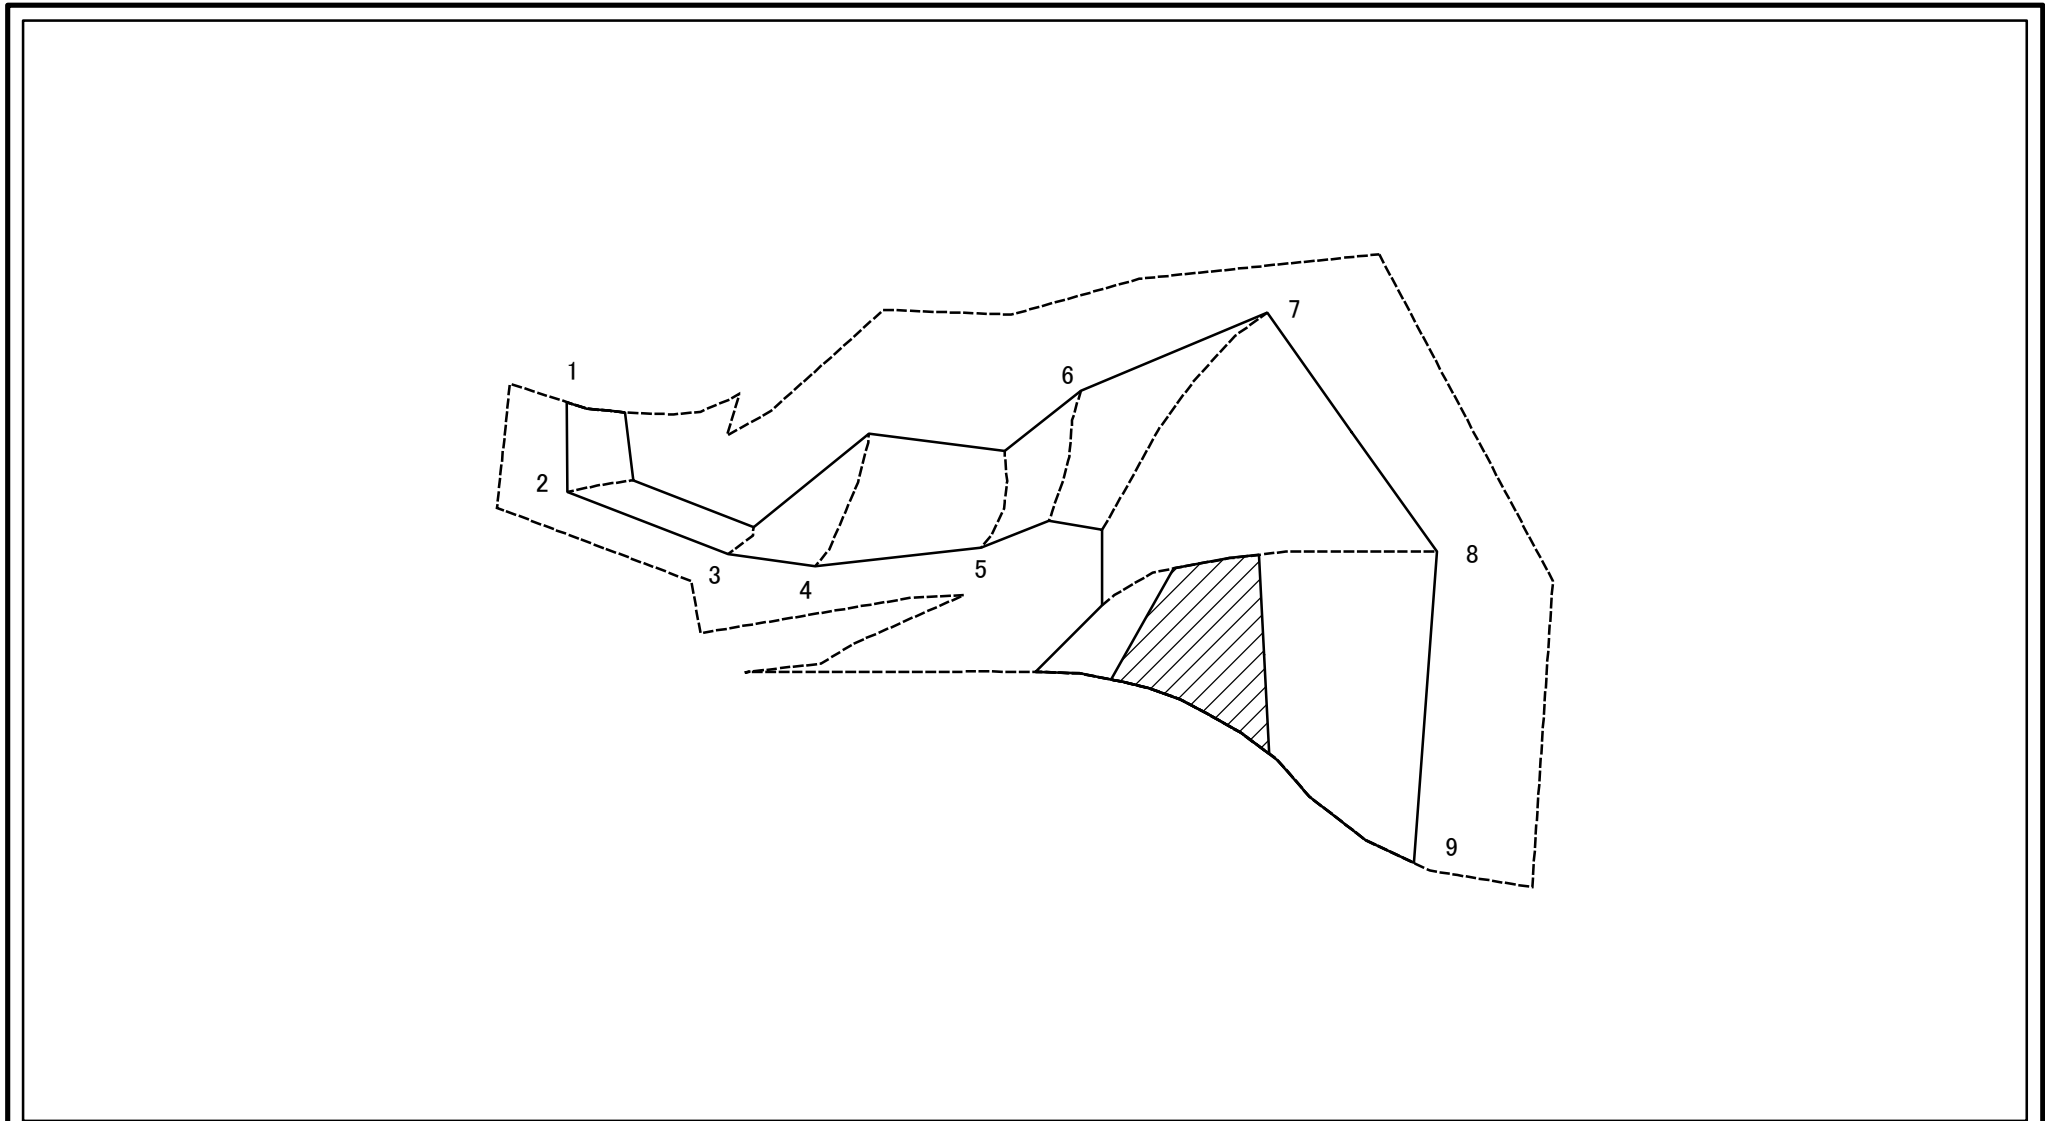
# 土砂災害警戒区域等の指定の告示に係る図書(様式2-2)

図中の数字は横断測線番号を示す

| 様式2-2(急)<br>土砂災害特別警戒区域の区域区分図<br>(急傾斜地の崩壊に伴う土石などの堆積により<br>建築物の地上部に作用すると想定される力)<br><力区分:堆積> | 土砂災害防止法施行令第二条の基準に該当する区域 | | | N<br>縮尺<br>1:1,000 | 自然現象の種類 | 急傾斜地の崩壊 | 箇所番号 | Ⅱ-5135 |
