土砂災害警戒区域等の指定の告示に係る図書(様式1)

| | 箇所番号 | II-5778 |
| | 箇所名 | 安馬谷6 |
| | 所在地 | 南房総市安馬谷 |

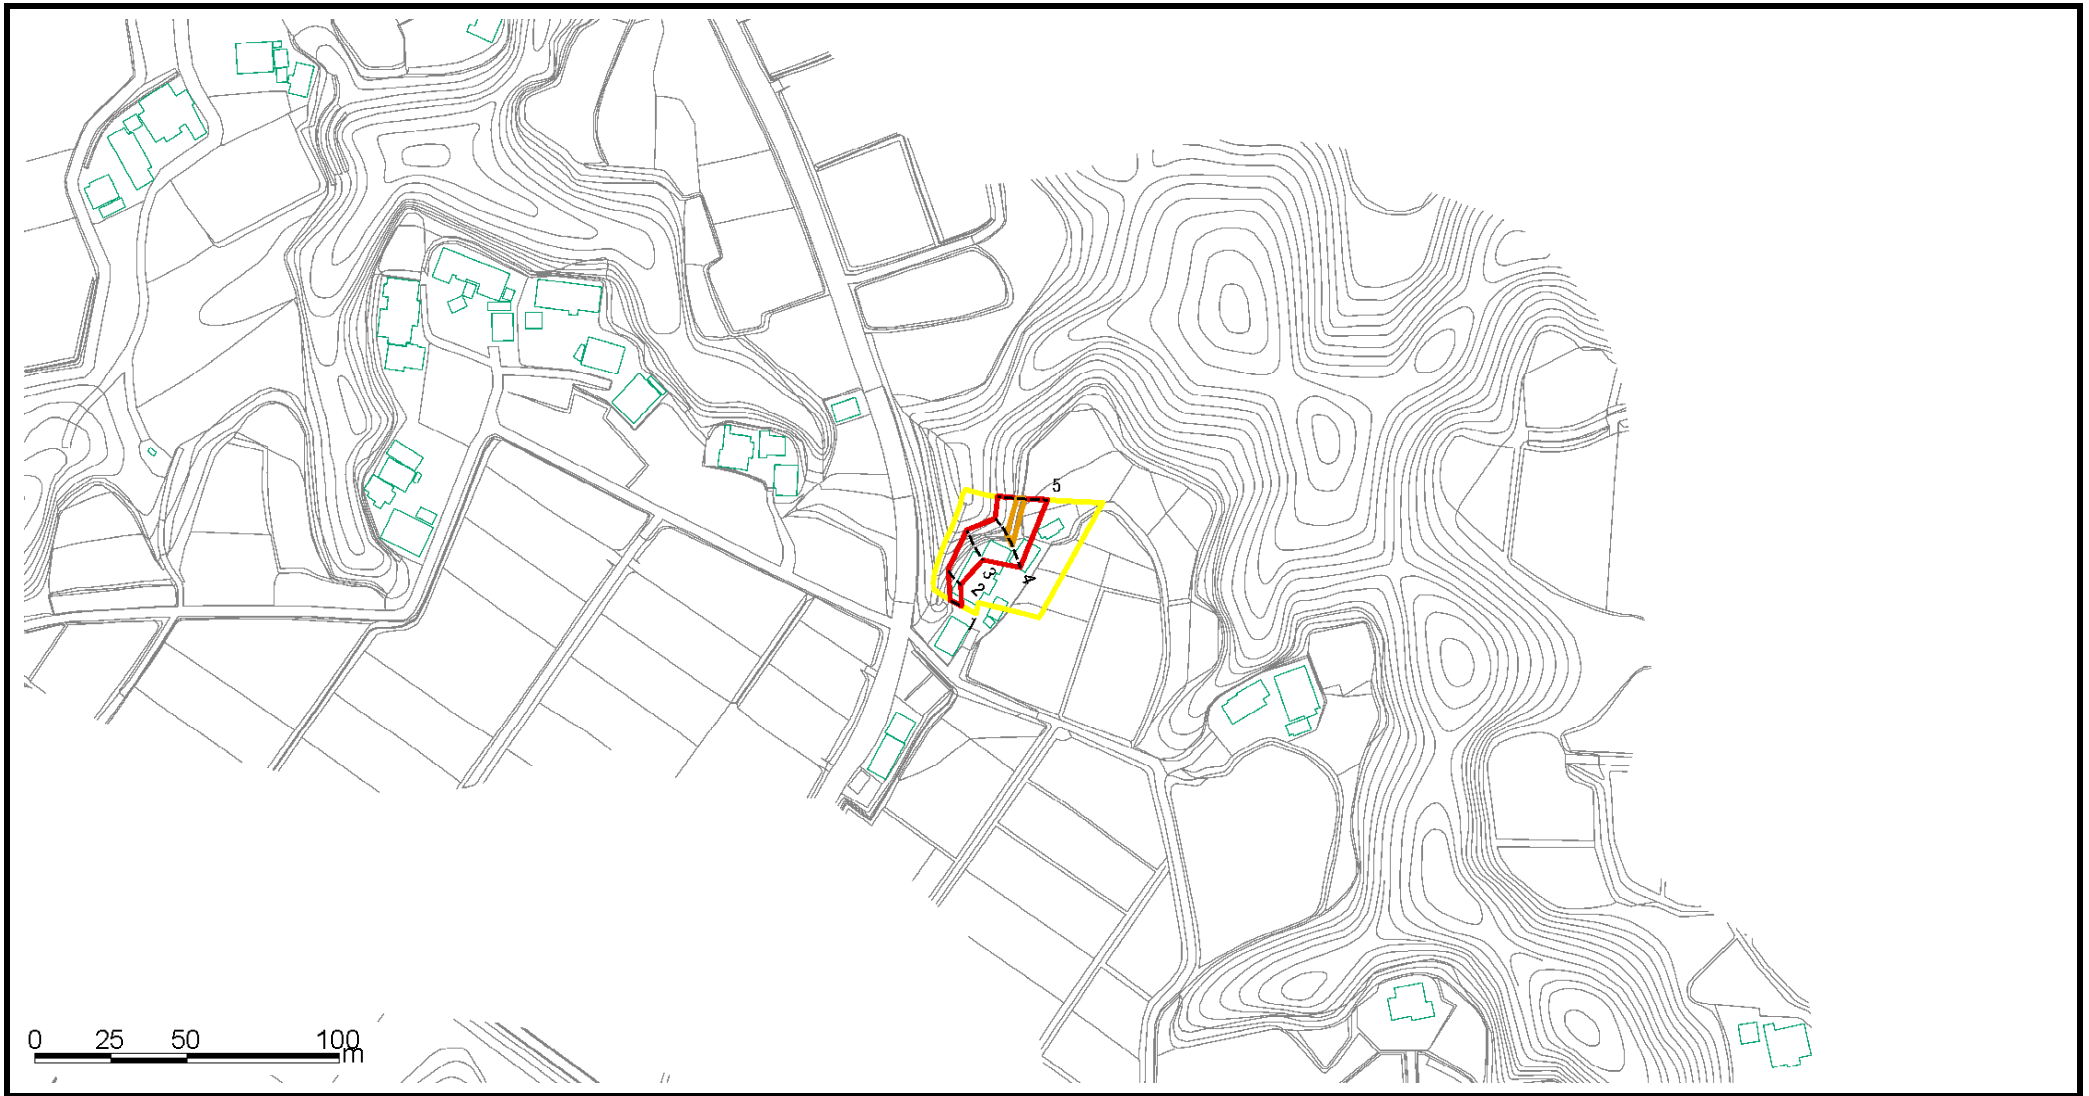
| 様式2(急) 土砂災害警戒区域・土砂災害特別警戒区域 区域 区域図 | 土砂災害防止法施行令第二条の基準に該当する区域 | | | N 縮尺 1:2,500 | 自然現象の種類 | 急傾斜地の崩壊 | 箇所番号 | Ⅱ-5778 |

| | 土砂災害防止法施行令第三条の基準に該当する区域 | 土石等の(移動)高さが1m以下の場合、土石等の移動による力が100kN/mを超える区域 | | | 告示番号 | 警戒区域: 千葉県告示第243号 特別警戒区域: 千葉県告示第246号 | 箇所名 | 安馬谷6 |
| | | 土石等の堆積の高さが3mを超える区域 | | 告示年月日 | 令和2年4月7日 | 所在地 | 南房総市安馬谷 | |

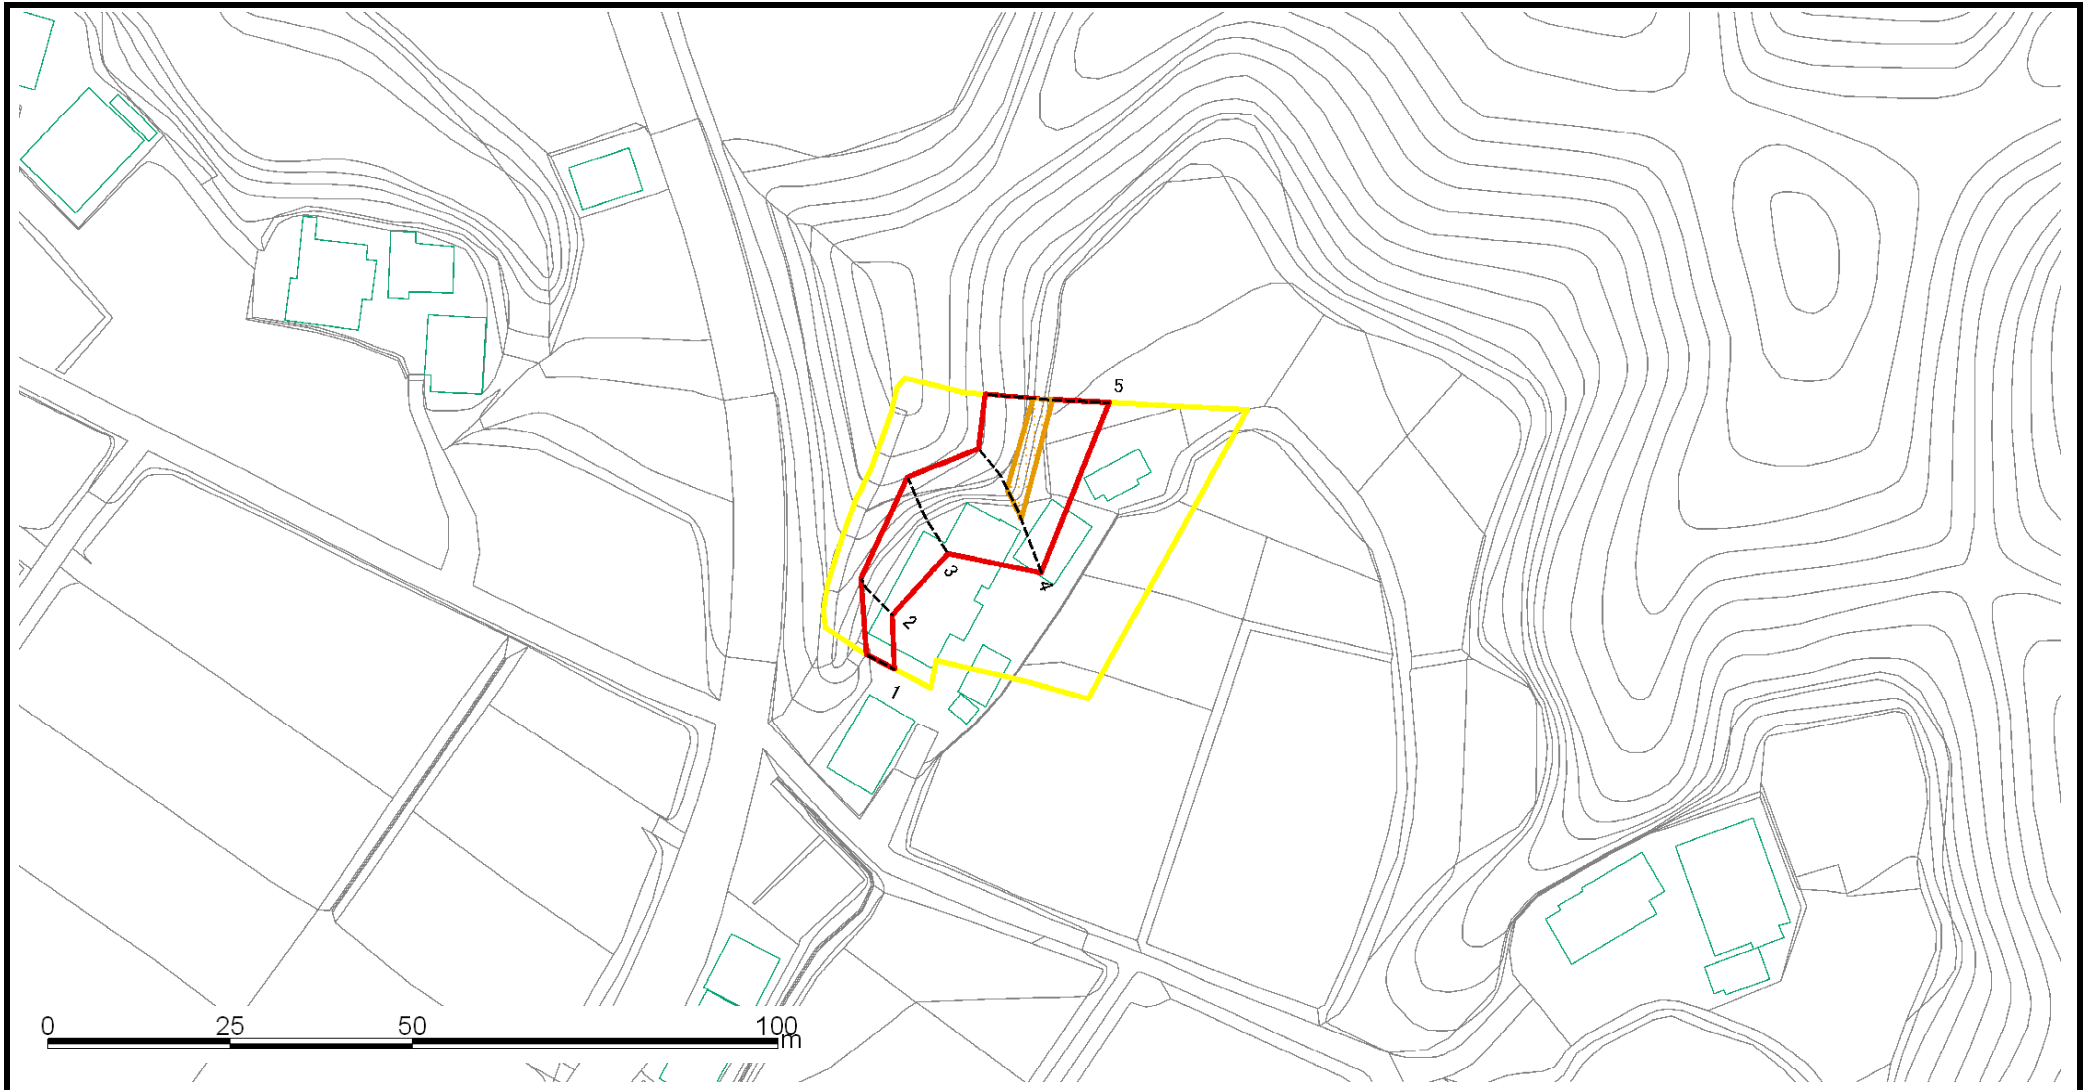
| 様式2(急) 土砂災害警戒区域・土砂災害特別警戒区域 区域図(参考図) | 土砂災害防止法施行令第二条の基準に該当する区域 | | | N 縮尺 1:1,000 | 自然現象の種類 | 急傾斜地の崩壊 | 箇所番号 | Ⅱ-5778 |

| | 土砂災害防止法施行令第三条の基準に該当する区域 | 土石等の(移動)高さが1m以下の場合、土石等の移動による力が100kN/mを超える区域 | | | 告示番号 | 警戒区域: 千葉県告示第243号 特別警戒区域: 千葉県告示第246号 | 箇所名 | 安馬谷6 |
| | | 土石等の堆積の高さが3mを超える区域 | | 告示年月日 | 令和2年4月7日 | 所在地 | 南房総市安馬谷 | |

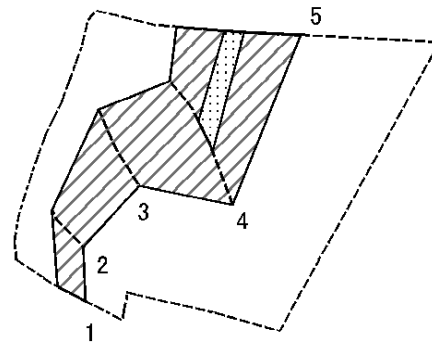
| 様式2-1(急) 土砂災害特別警戒区域の区域区分図 (急傾斜地の崩壊に伴う土石などの移動により建築物の地上部に作用すると想定される力) | 土砂災害防止法施行令第二条の基準に該当する区域 | | [] | N 縮尺 1:1,000 | 自然現象の種類 | 急傾斜地の崩壊 | 箇所番号 | Ⅱ-5778 |

図中の数字は区域の区分番号を表す

| | 土砂災害防止法施行令第三条の基準に該当する区域 | 土石等の(移動)高さが1m以下の場合、土石等の移動による力が100kN/m ² を超える区域 | [] | | 告示番号 | 警戒区域:千葉県告示第243号 特別警戒区域:千葉県告示第246号 | 箇所名 | 安馬谷6 |

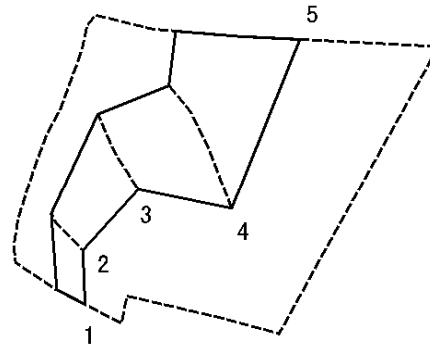
| 様式2-2(急) 土砂災害特別警戒区域の区域区分図 (急傾斜地の崩壊に伴う土石などの堆積により建築物の地上部に作用すると想定される力) | 土砂災害防止法施行令第二条の基準に該当する区域 | | 縮尺 1:1,000 | 自然現象の種類 | 急傾斜地の崩壊 | 箇所番号 | Ⅱ-5778 |

図中の数字は区域の区分番号を表す

| | 土砂災害防止法施行令第三条の基準に該当する区域 | 土石等の堆積の高さが3mを超える区域 | | 告示番号 | 警戒区域: 千葉県告示第243号 特別警戒区域: 千葉県告示第246号 | 箇所名 | 安馬谷6 |
