土砂災害警戒区域等の指定の告示に係る図書(様式1)

| | 箇所番号 | Ⅱ-4498 |
| | 箇所名 | 須賀谷19 |
| | 所在地 | いすみ市須賀谷 |

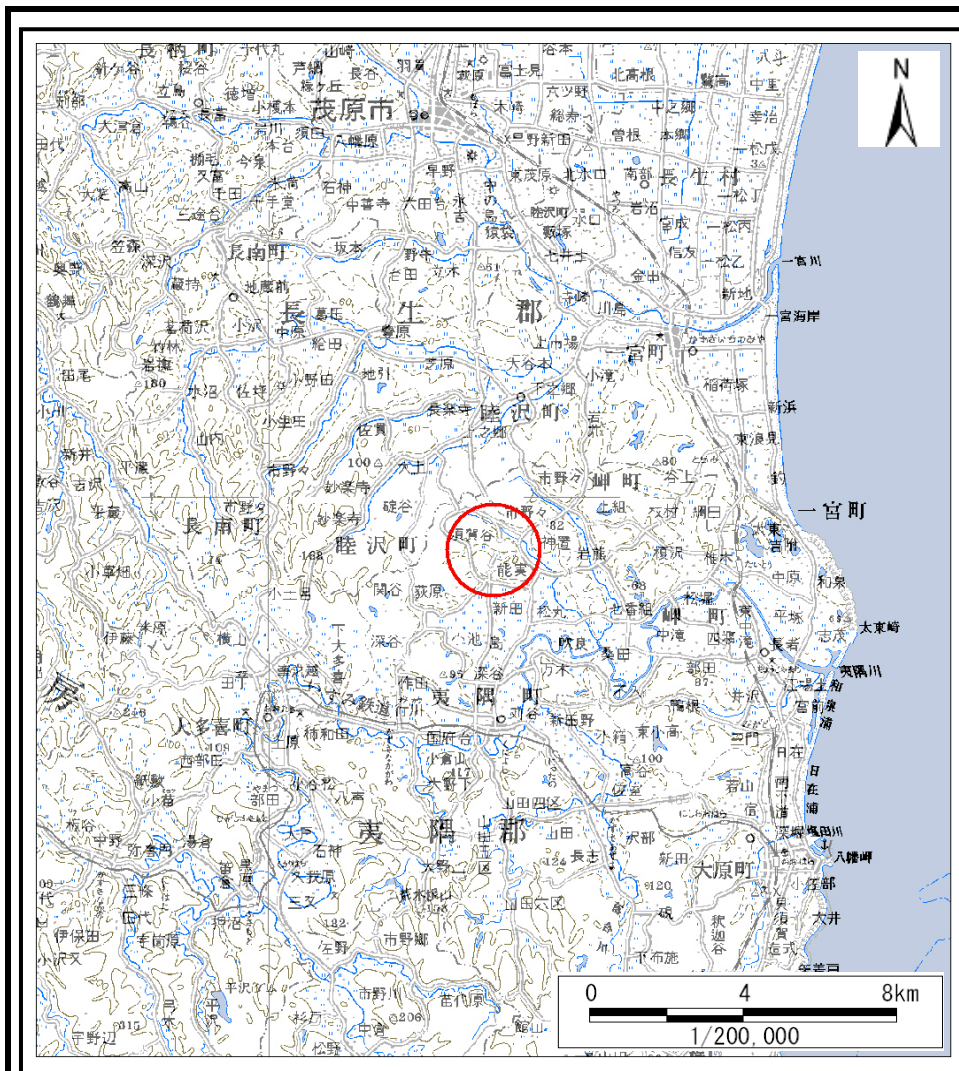
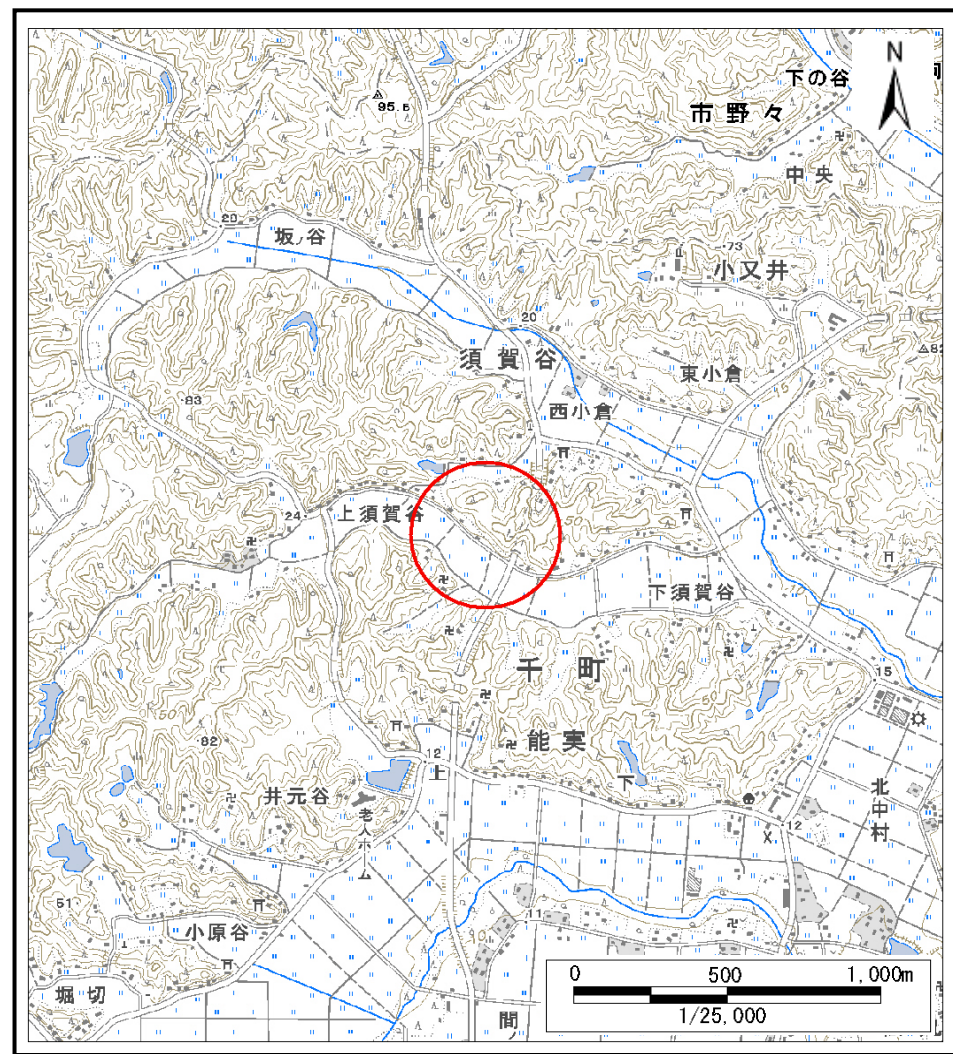
| 様式-1(急) 土砂災害警戒区域・土砂災害特別警戒区域 位置図 | 自然現象の種類 | 急傾斜地の崩壊 |

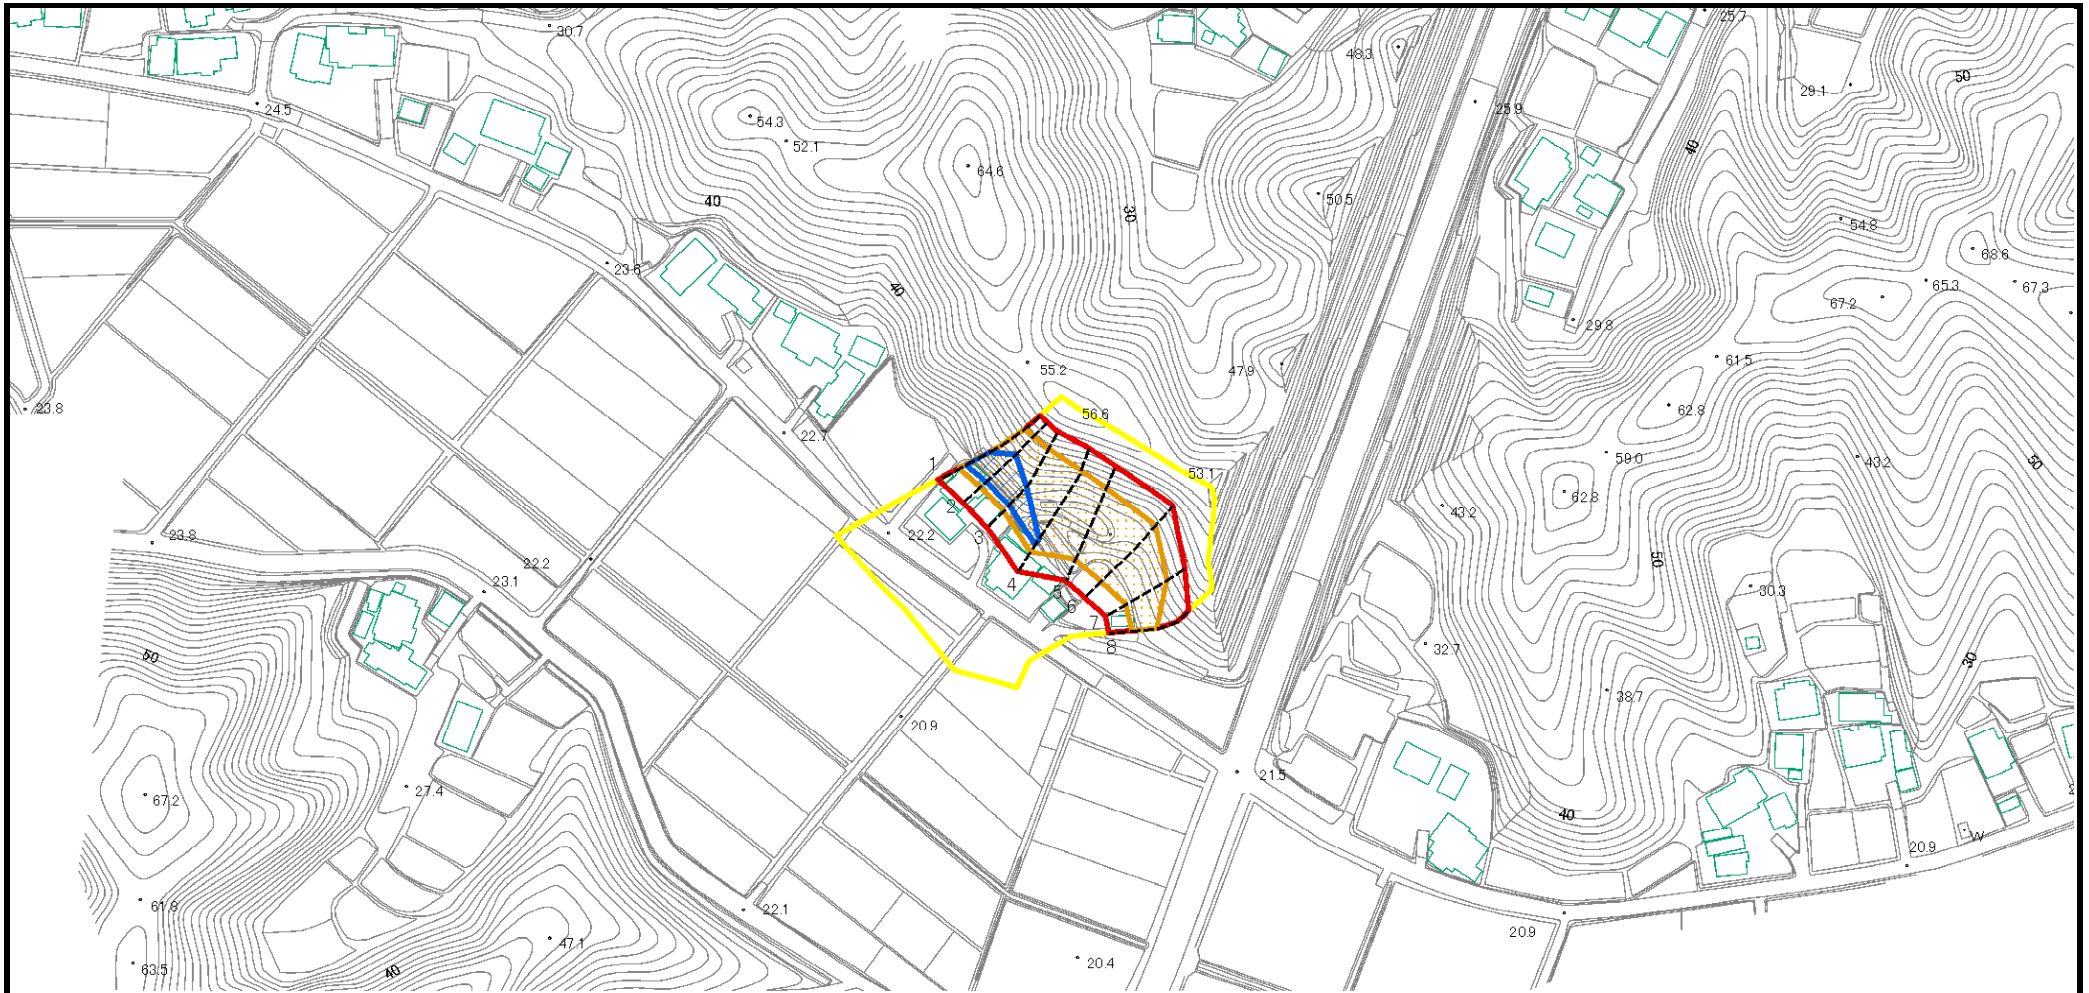
| 様式2(急) 土砂災害警戒区域・土砂災害特別警戒区域 区域図 | 土砂災害防止法施行令第二条の基準に該当する区域 | | 縮尺 1:2,500 | 自然現象の種類 | 急傾斜地の崩壊 | 箇所番号 | Ⅱ-4498 | |
| | 土砂災害防止法施行令第三条の基準に該当する区域 | 土石等の(移動)高さが1m以下の場合、土石等の移動による力が100kN/m ² を超える区域 | | 告示番号 | 警戒区域:千葉県告示 第9号 特別警戒区域:千葉県告示 第11号 | | 箇所名 | 須賀谷19 |
| | | 土石等の堆積の高さが3mを超える区域 | | 告示年月日 | 平成26年1月10日 | 所在地 | いすみ市須賀谷 | |

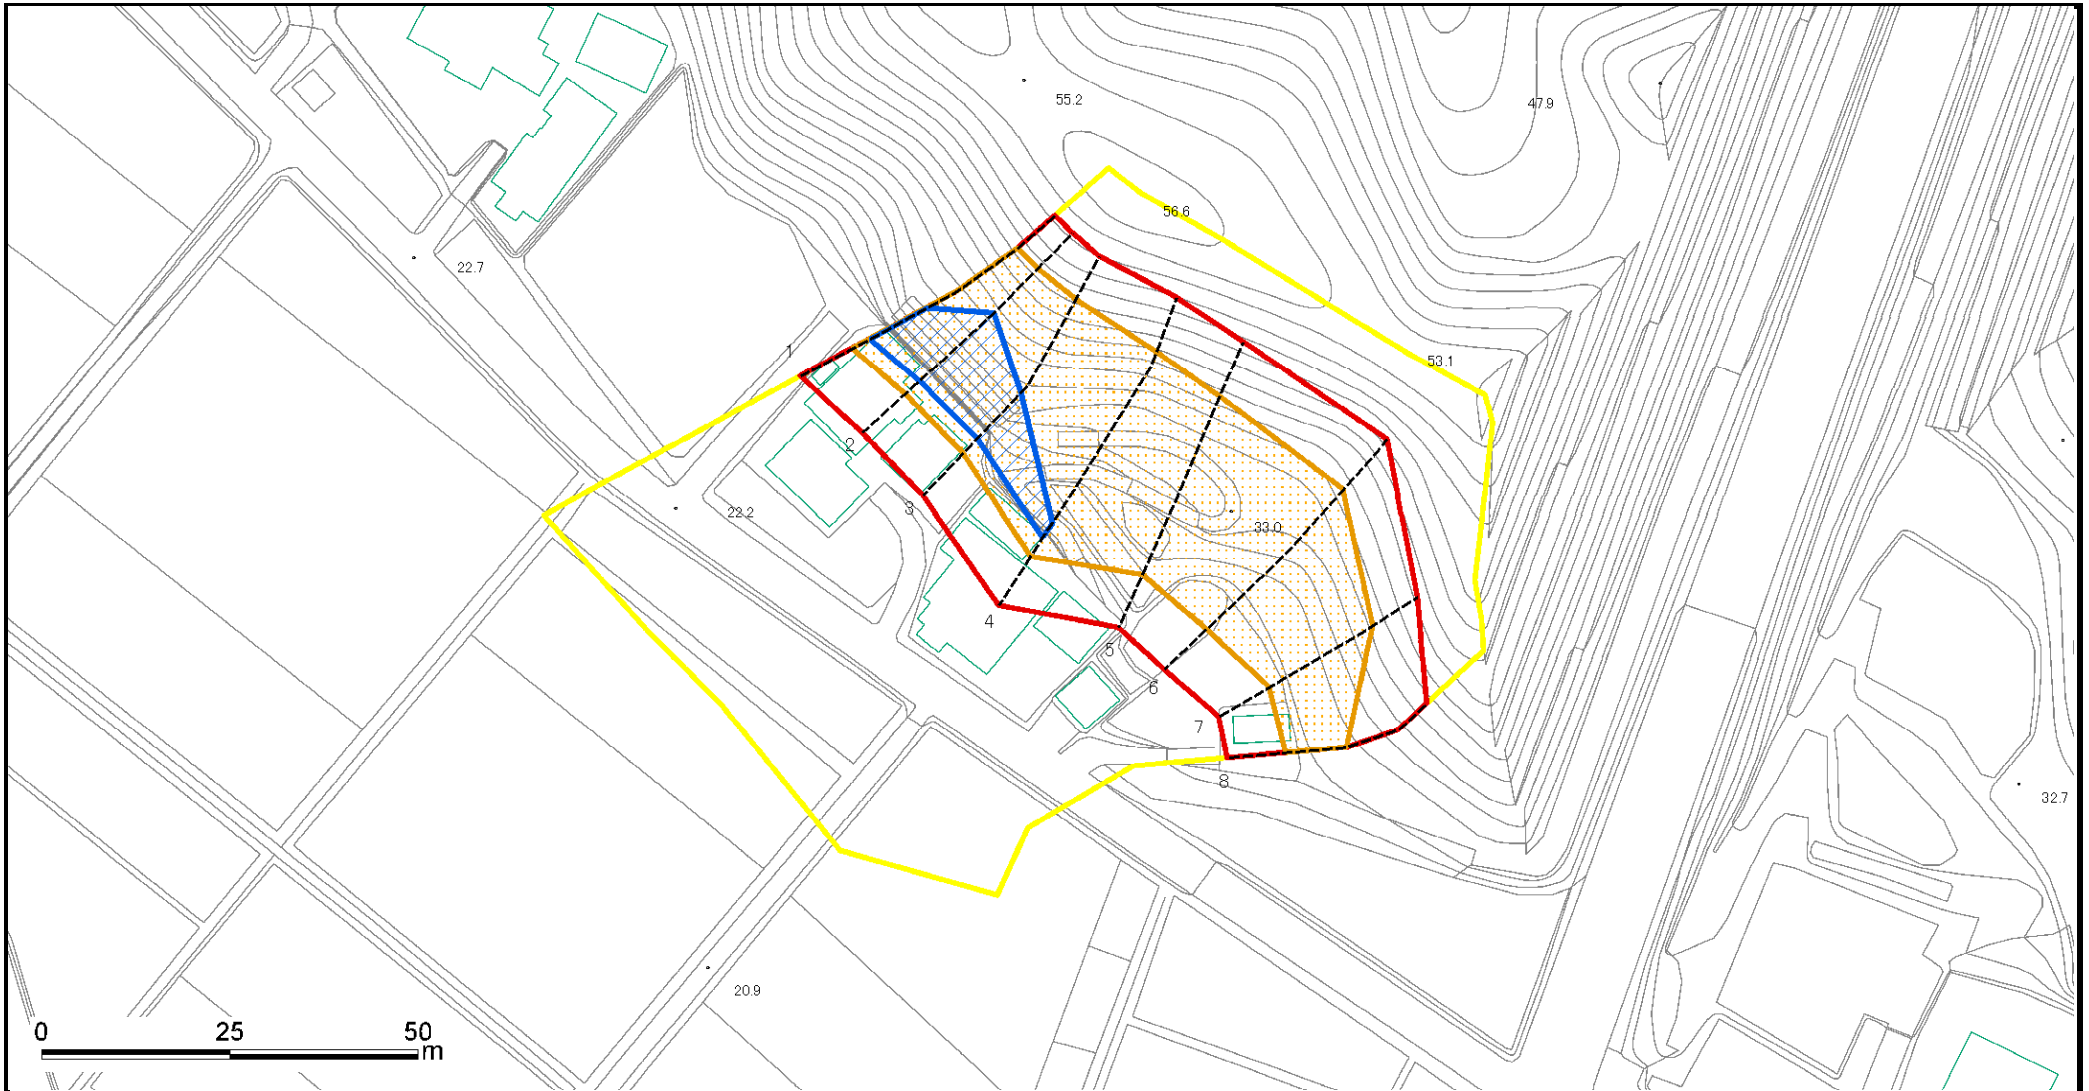
| 様式2(急) | 土砂災害防止法施行令第二条の基準に該当する区域 | | N 縮尺 1:1,000 | 自然現象の種類 | 急傾斜地の崩壊 | 箇所番号 | Ⅱ-4498 |
| | 土砂災害警戒区域・土砂災害特別警戒区域 | 土砂災害防止法施行令第三条の基準に該当する区域 | | 告示番号 | 警戒区域:千葉県告示 第9号 特別警戒区域:千葉県告示 第11号 | 箇所名 | 須賀谷19 |
| 区域図(参考図) | | 土砂等の(移動)高さが1m以下の場合、土砂等の移動による力が100kN/mを超える区域 | | 告示年月日 | 平成26年1月10日 | 所在地 | いすみ市須賀谷 |

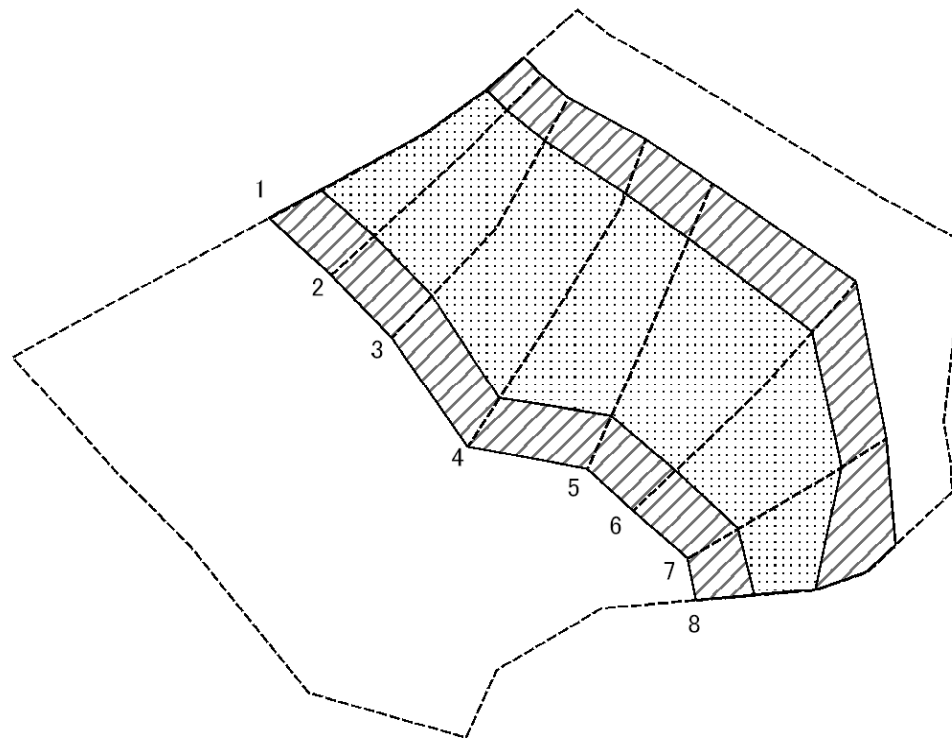
図中の数字は区域の区分番号を表す

| 様式2-1(急) 土砂災害特別警戒区域の区域区分図 (急傾斜地の崩壊に伴う土石などの移動により建築物の地上部に作用すると想定される力) <力区分: 移動> | 土砂災害防止法施行令第二条の基準に該当する区域 | | 縮尺 1:1,000 | 自然現象の種類 | 急傾斜地の崩壊 | 箇所番号 | Ⅱ-4498 |
| | 土砂災害防止法施行令第三条の基準に該当する区域 | 土石等の(移動)高さが1m以下の場合、土石等の移動による力が100kN/m ² を超える区域 | | 告示番号 | 警戒区域: 千葉県告示 第9号 特別警戒区域: 千葉県告示 第11号 | 箇所名 | 須賀谷19 |

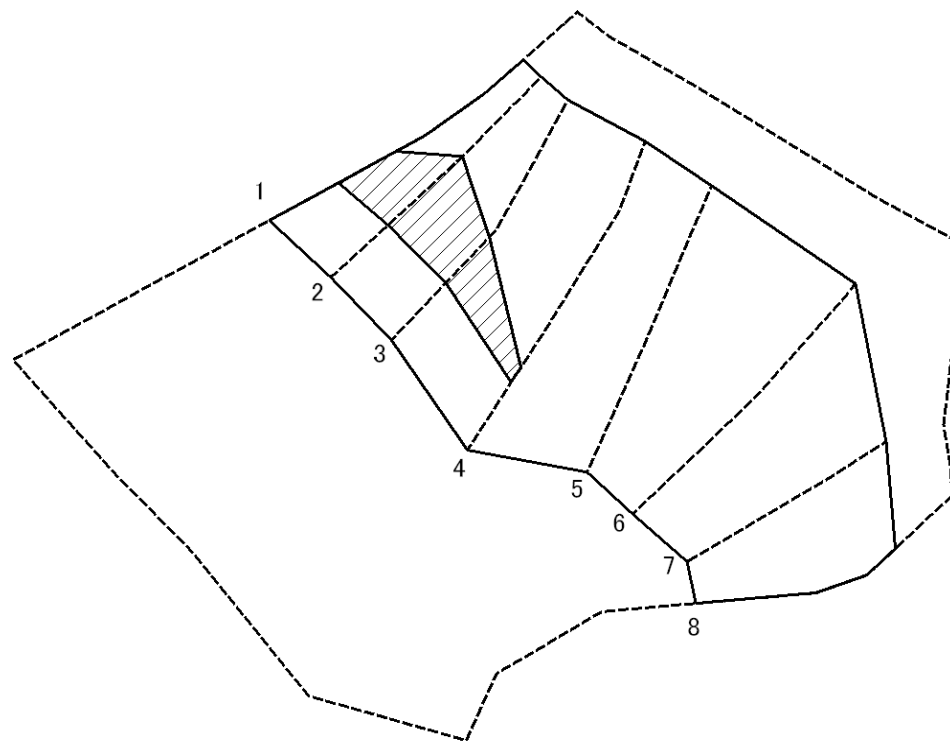
図中の数字は区域の区分番号を表す

| 様式2-2(急) 土砂災害特別警戒区域の区域区分図 (急傾斜地の崩壊に伴う土石などの堆積により建築物の地上部に作用すると想定される力) <カ区分:堆積> | 土砂災害防止法施行令第二条の基準に該当する区域 | | N 縮尺 1:1,000 | 自然現象の種類 | 急傾斜地の崩壊 | 箇所番号 | Ⅱ-4498 |
| | 土砂災害防止法施行令第三条の基準に該当する区域 | 土石等の堆積の高さが3mを超える区域 | | 告示番号 | 警戒区域:千葉県告示 第9号 特別警戒区域:千葉県告示 第11号 | 箇所名 | 須賀谷19 |
