土砂災害警戒区域等の指定の告示に係る図書(様式1)

様式1(急) 土砂災害警戒区域・土砂災害特別警戒区域 位置図	自然現象の種類	急傾斜地の崩壊
	箇所番号	Ⅱ-120137
	箇所名	鴫谷33
	所在地	長生郡長柄町鴫谷

様式2(急) 土砂災害警戒区域・土砂災害特別警戒区域 区域図	土砂災害防止法施行令第二条の基準に該当する区域		N 縮尺 1:2,500	自然現象の種類	急傾斜地の崩壊	箇所番号	II-120137
	土砂災害防止法施行令第三条の基準に該当する区域			告示番号	千葉県告示第639号 千葉県告示第640号	箇所名	鴫谷33
	それ以外の区域			告示年月日	平成28年12月27日	所在地	長生郡長柄町鴫谷

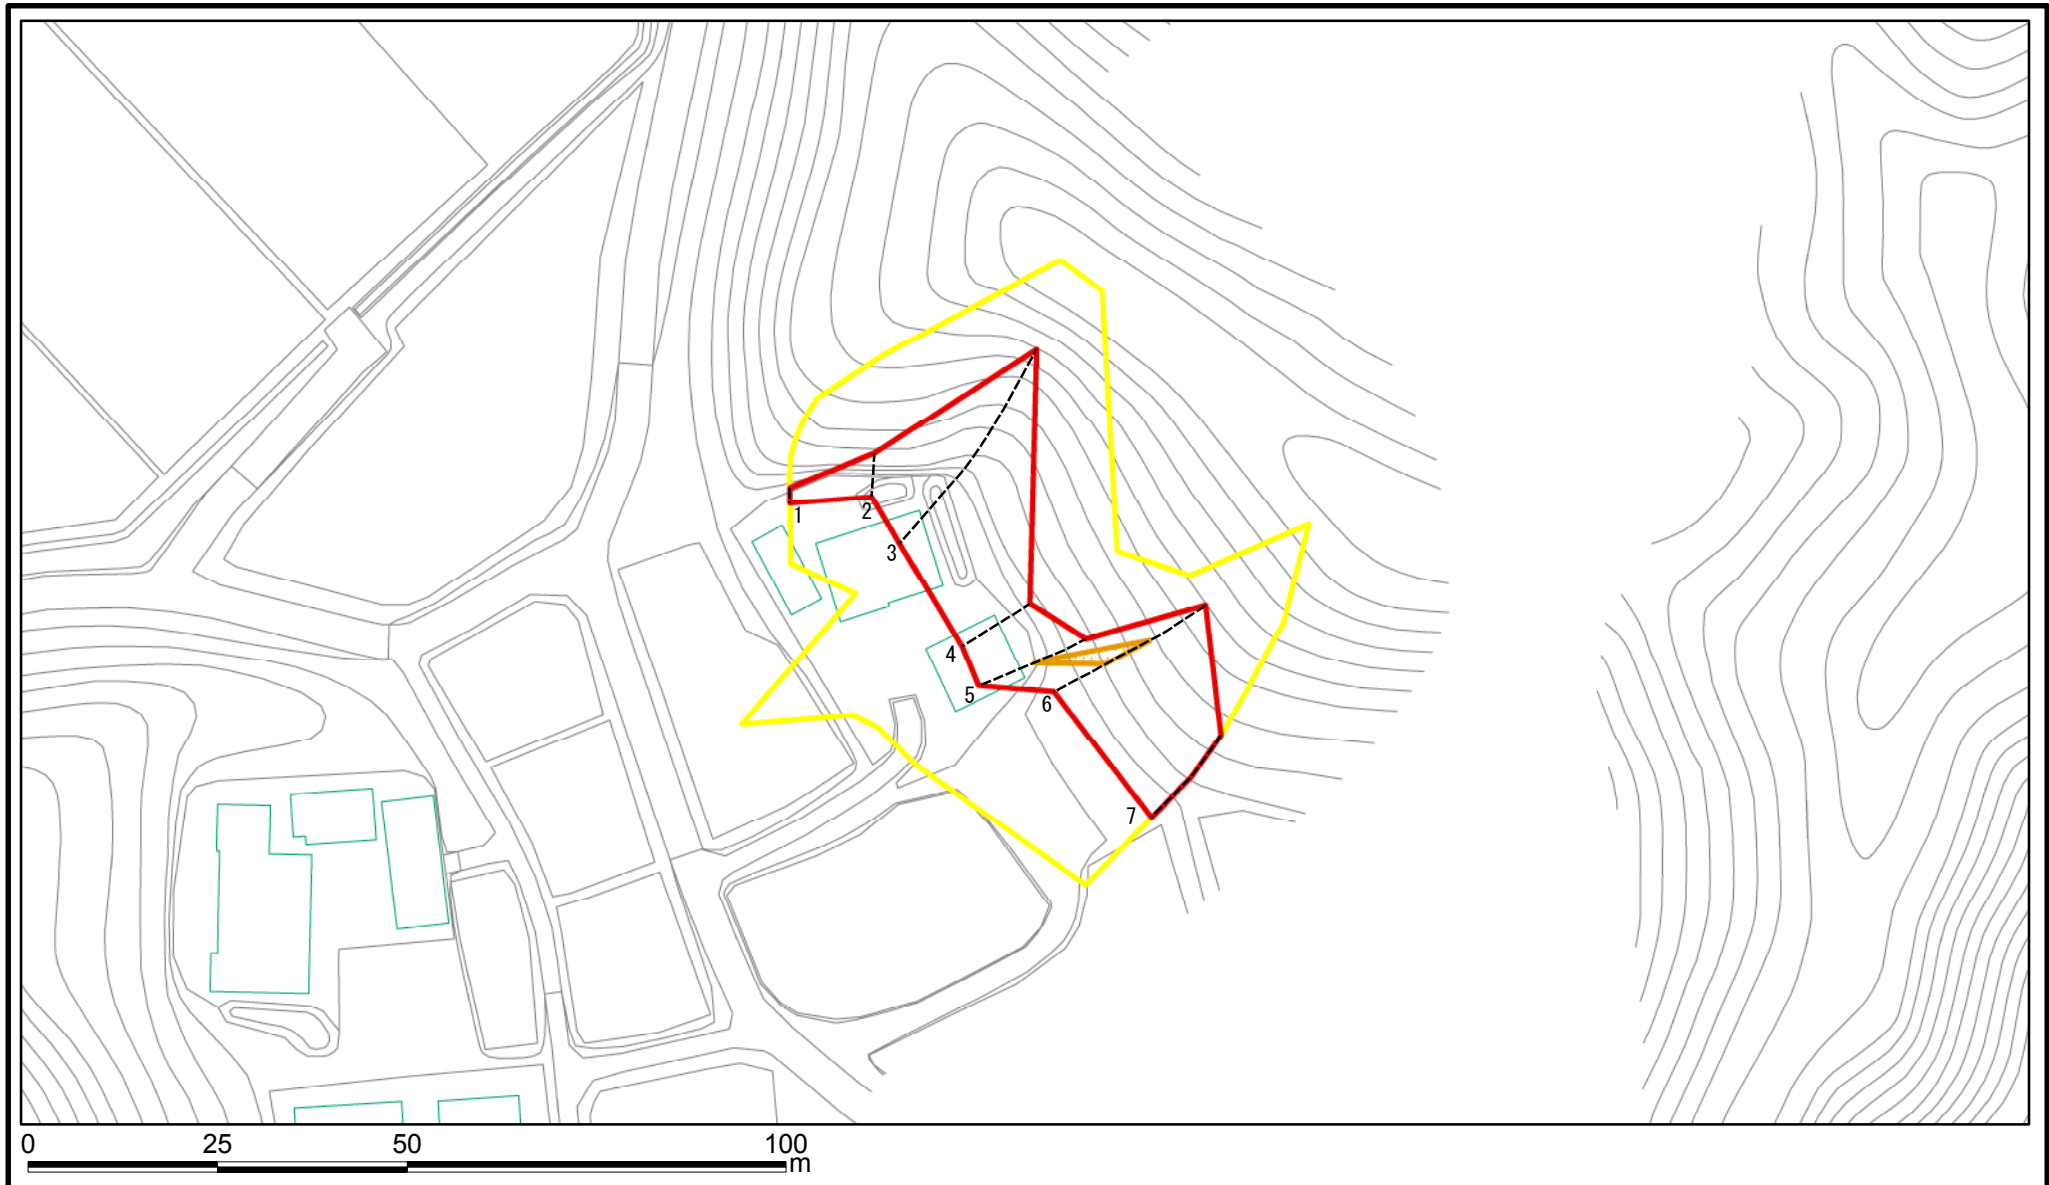
土砂災害警戒区域等の指定の告示に係る図書(様式2)参考図

様式2(急) 土砂災害警戒区域・土砂災害特別警戒区域 区域図(参考図)	土砂災害防止法施行令第二条の基準に該当する区域		N 縮尺 1:1,000	自然現象の種類	急傾斜地の崩壊	箇所番号	Ⅱ-120137
	土砂災害防止法施行令第三条の基準に該当する区域			告示番号	千葉県告示第639号 千葉県告示第640号	箇所名	鴉谷33
	土砂等の(移動)高さが1m以下の場合、土砂等の移動による力が100kN/m ² を超える区域			告示年月日	平成28年12月27日	所在地	長生郡長柄町鴉谷
	土砂等の堆積の高さが3mを超える区域			それ以外の区域

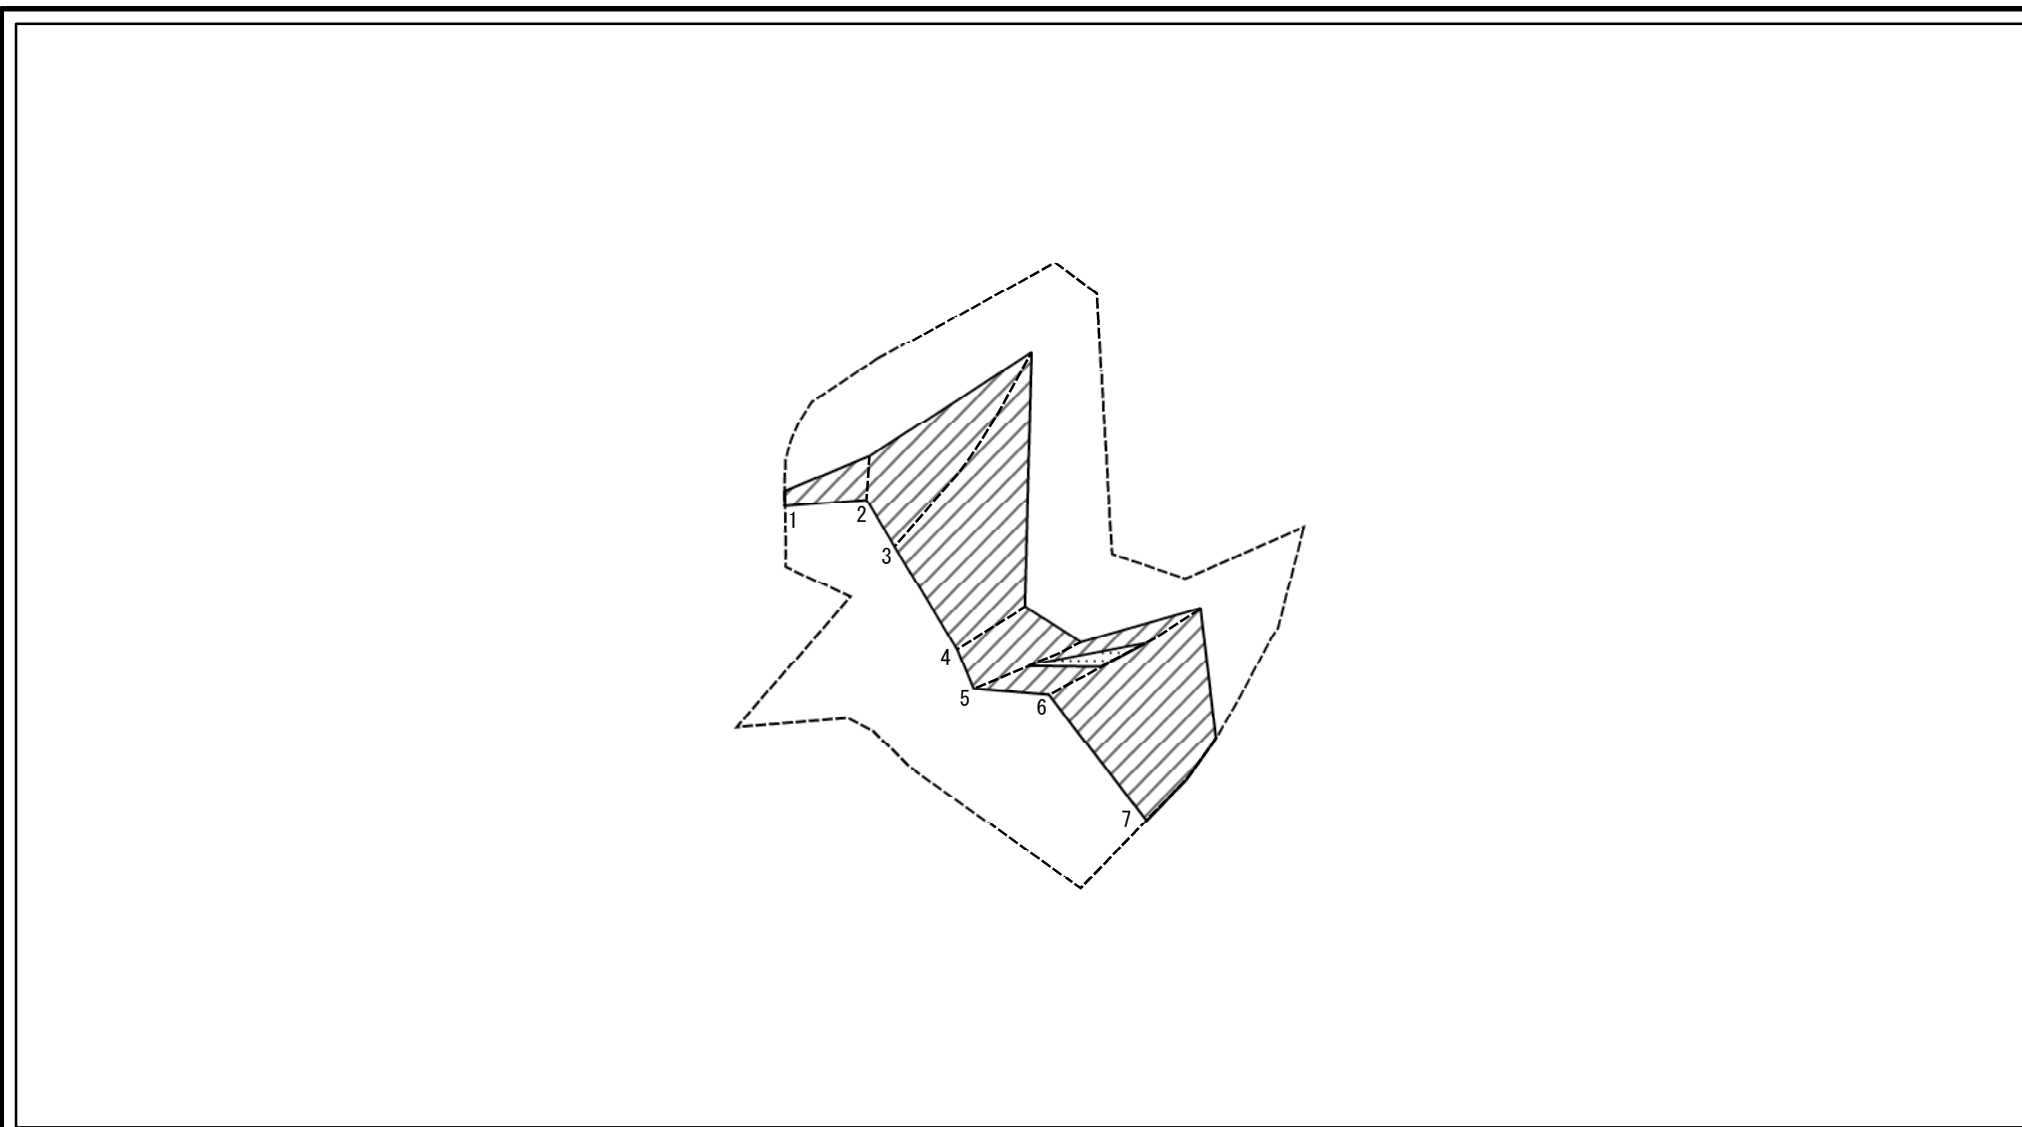
土砂災害警戒区域等の指定の告示に係る図書(様式2-1)

様式2-1(急) 土砂災害特別警戒区域の区域区分図 (急傾斜地の崩壊に伴う土石などの移動により建築物の地上部に作用すると想定される力)〈力区分:移動〉	土砂災害防止法施行令第二条の基準に該当する区域			N 縮尺 1:1,000	自然現象の種類	急傾斜地の崩壊	箇所番号	II-120137
	土砂災害防止法施行令第三条の基準に該当する区域	土石等の(移動)高さが1m以下の場合、土石等の移動による力が100kN/mを超える区域			告示番号	千葉県告示第639号 千葉県告示第640号	箇所名	鴫谷33
	それ以外の区域				告示年月日	平成28年12月27日	所在地	長生郡長柄町鴫谷

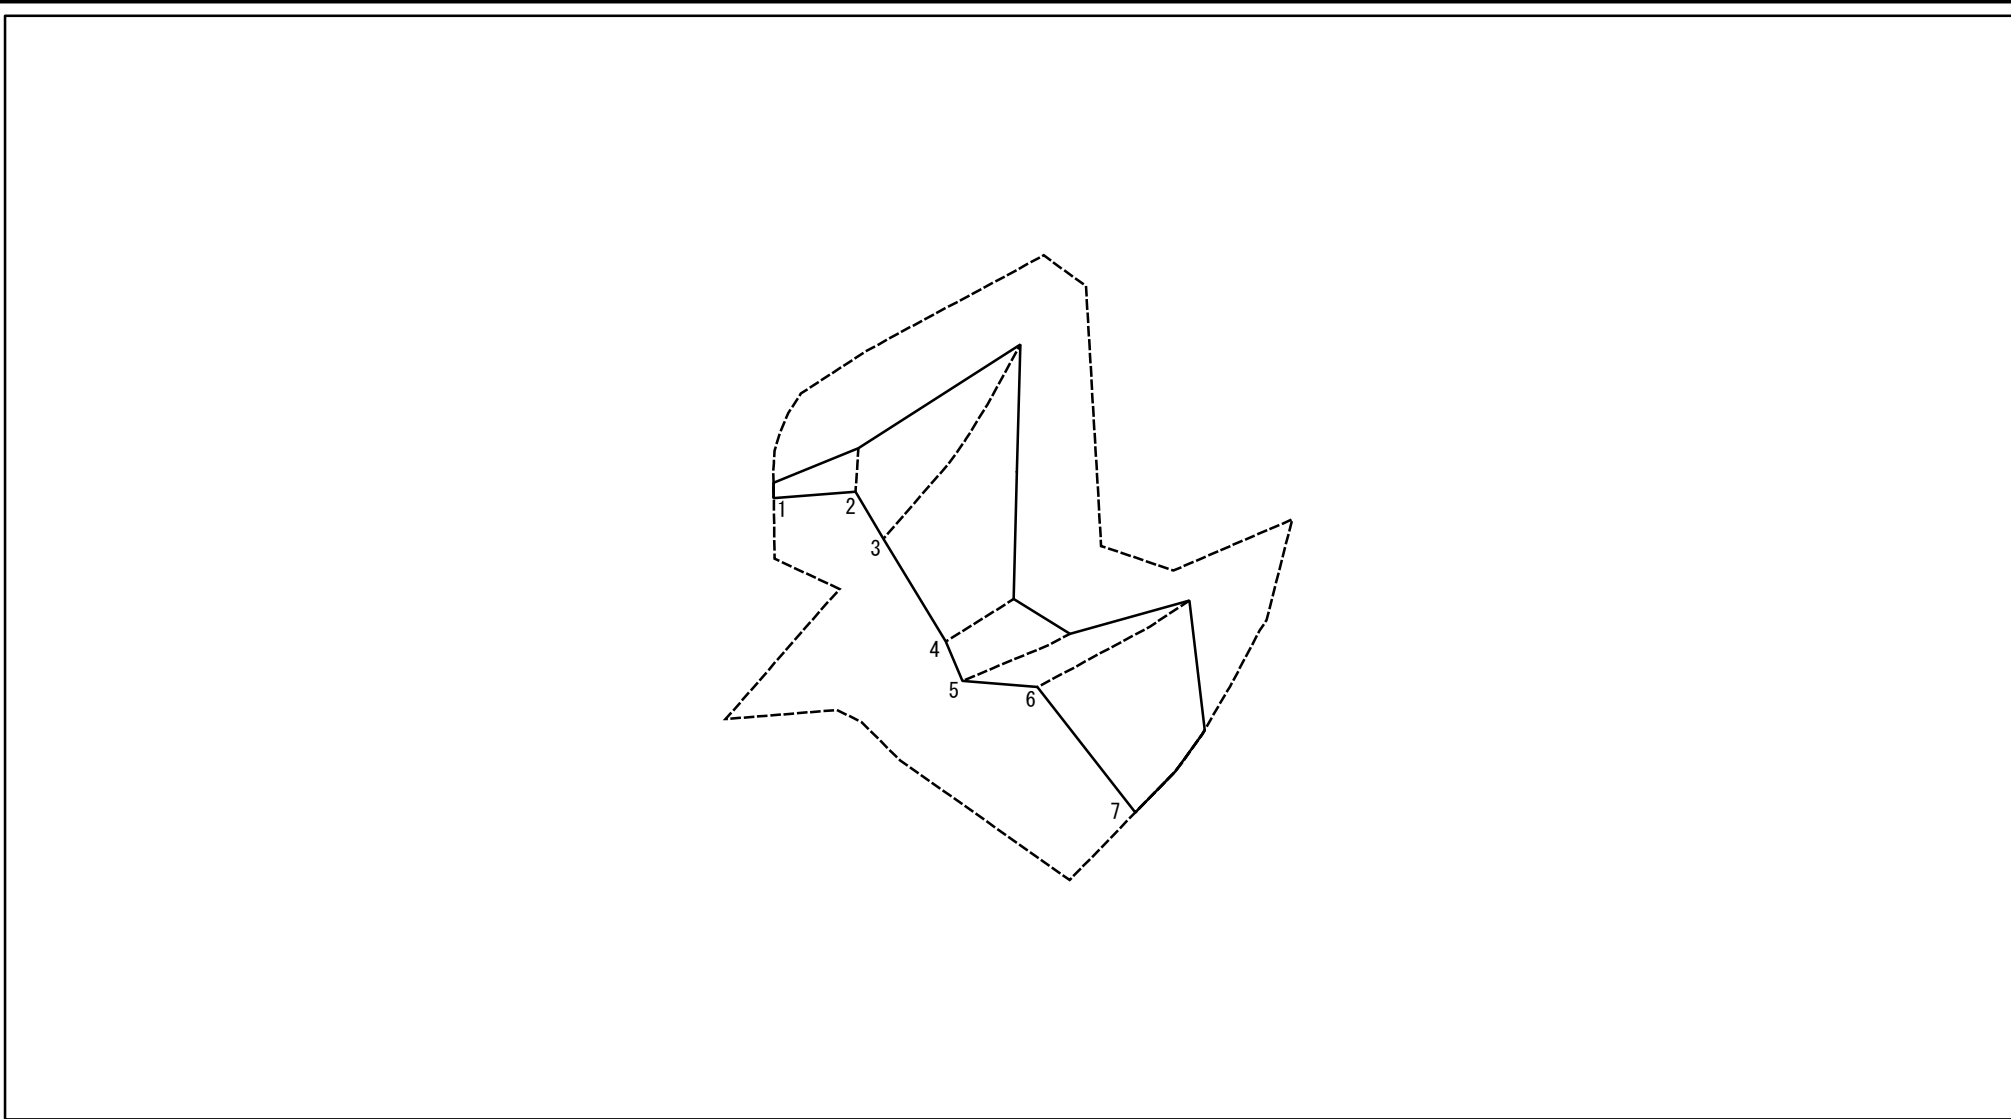
土砂災害警戒区域等の指定の告示に係る図書(様式2-2)

様式2-2(急)
土砂災害特別警戒区域の区域区分図
(急傾斜地の崩壊に伴う土石などの堆積により建築物の地上部に作用すると想定される力)〈力区分:堆積〉

土砂災害防止法施行令第二条の基準に該当する区域	
土砂災害防止法施行令第三条の基準に該当する区域	
それ以外の区域
