土砂災害警戒区域等の指定の告示に係る図書(様式1)

| 様式1(急) 土砂災害警戒区域・土砂災害特別警戒区域 位置図 | 自然現象の種類 | 急傾斜地の崩壊 |
| | 箇所番号 | Ⅱ-4169 |
| | 箇所名 | 山田21 |

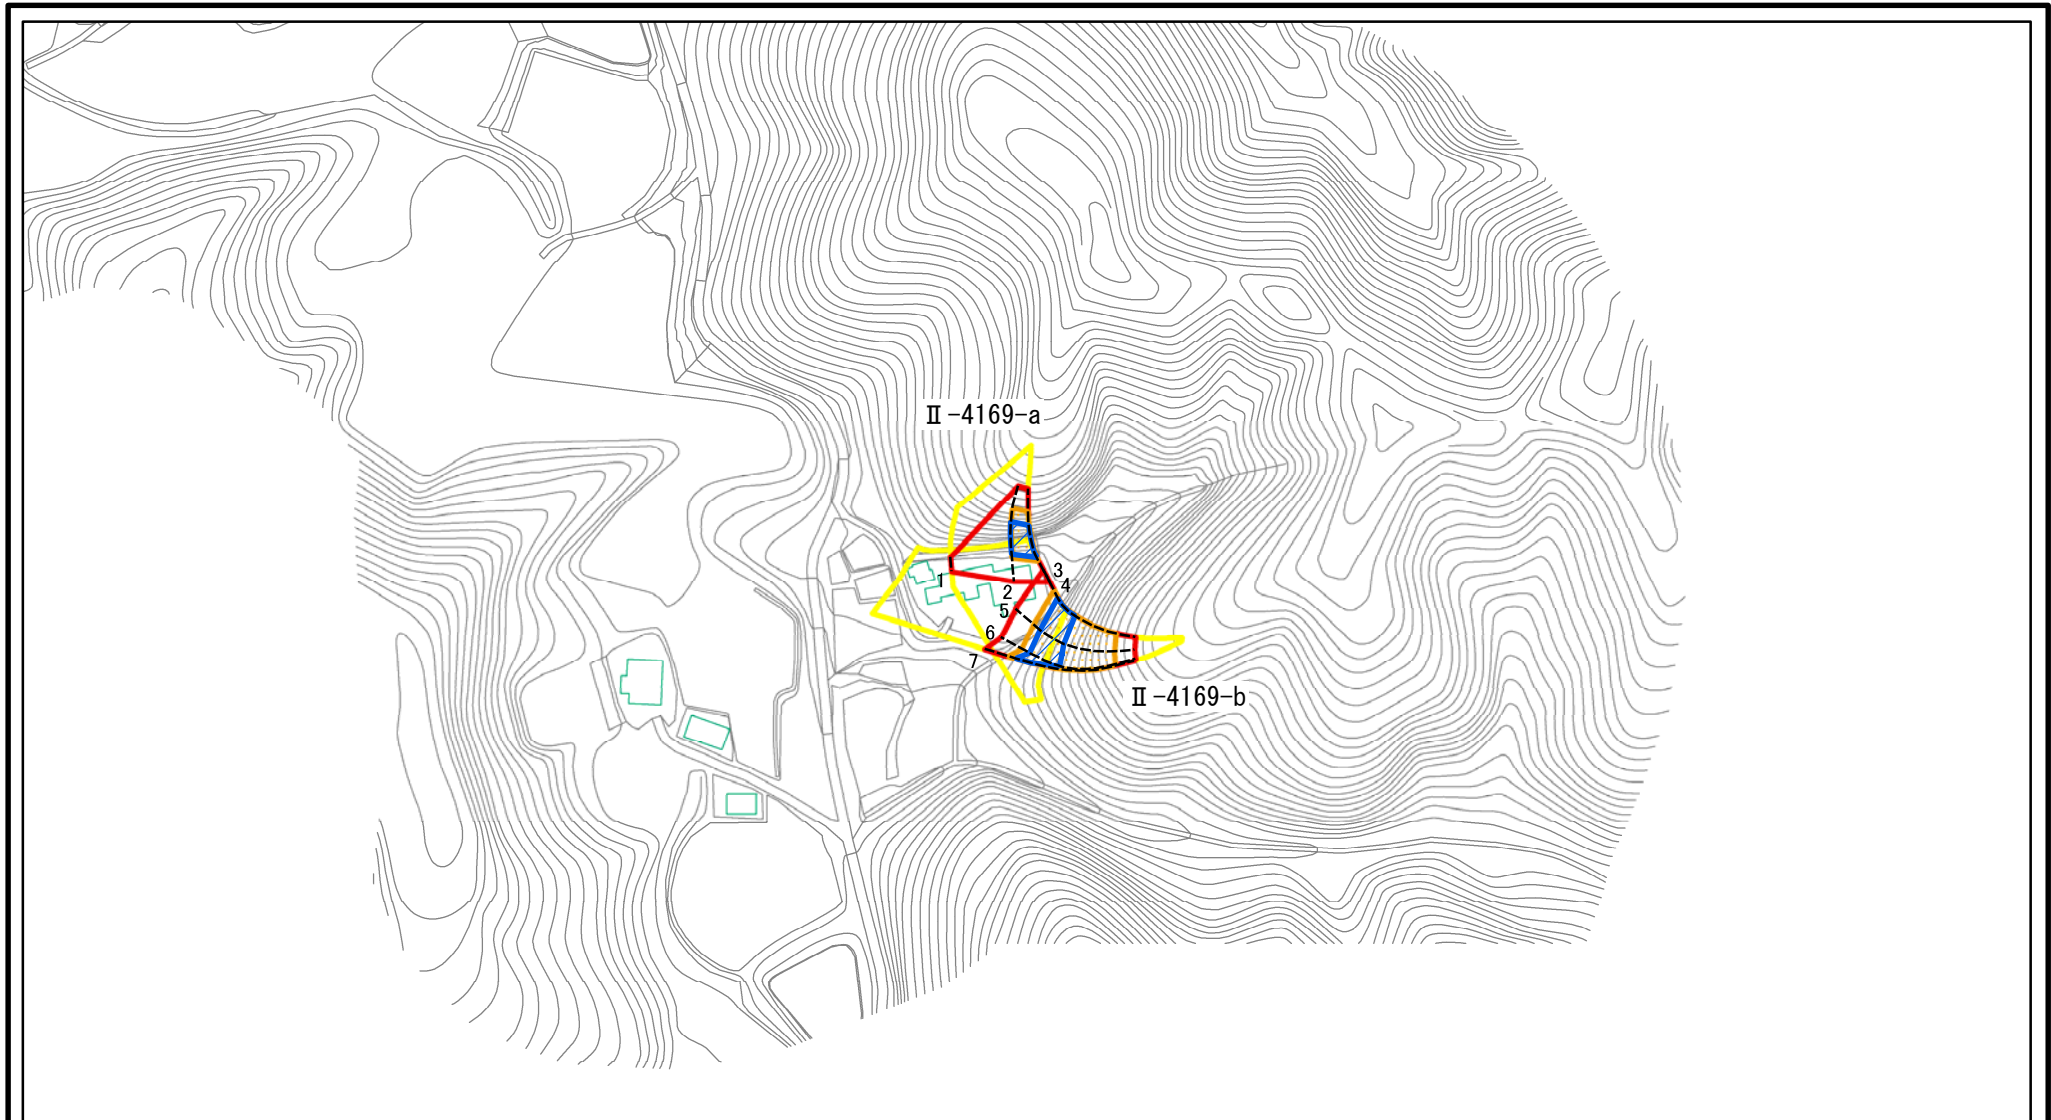
土砂災害警戒区域等の指定の告示に係る図書(様式2)

図中の数字は横断測線番号を示す

| 様式2(急) 土砂災害警戒区域・土砂災害特別警戒区域 区域図 | 土砂災害防止法施行令第二条の基準に該当する区域 | | N 縮尺 1:2,500 | 自然現象の種類 | 急傾斜地の崩壊 | 箇所番号 | II-4169 |

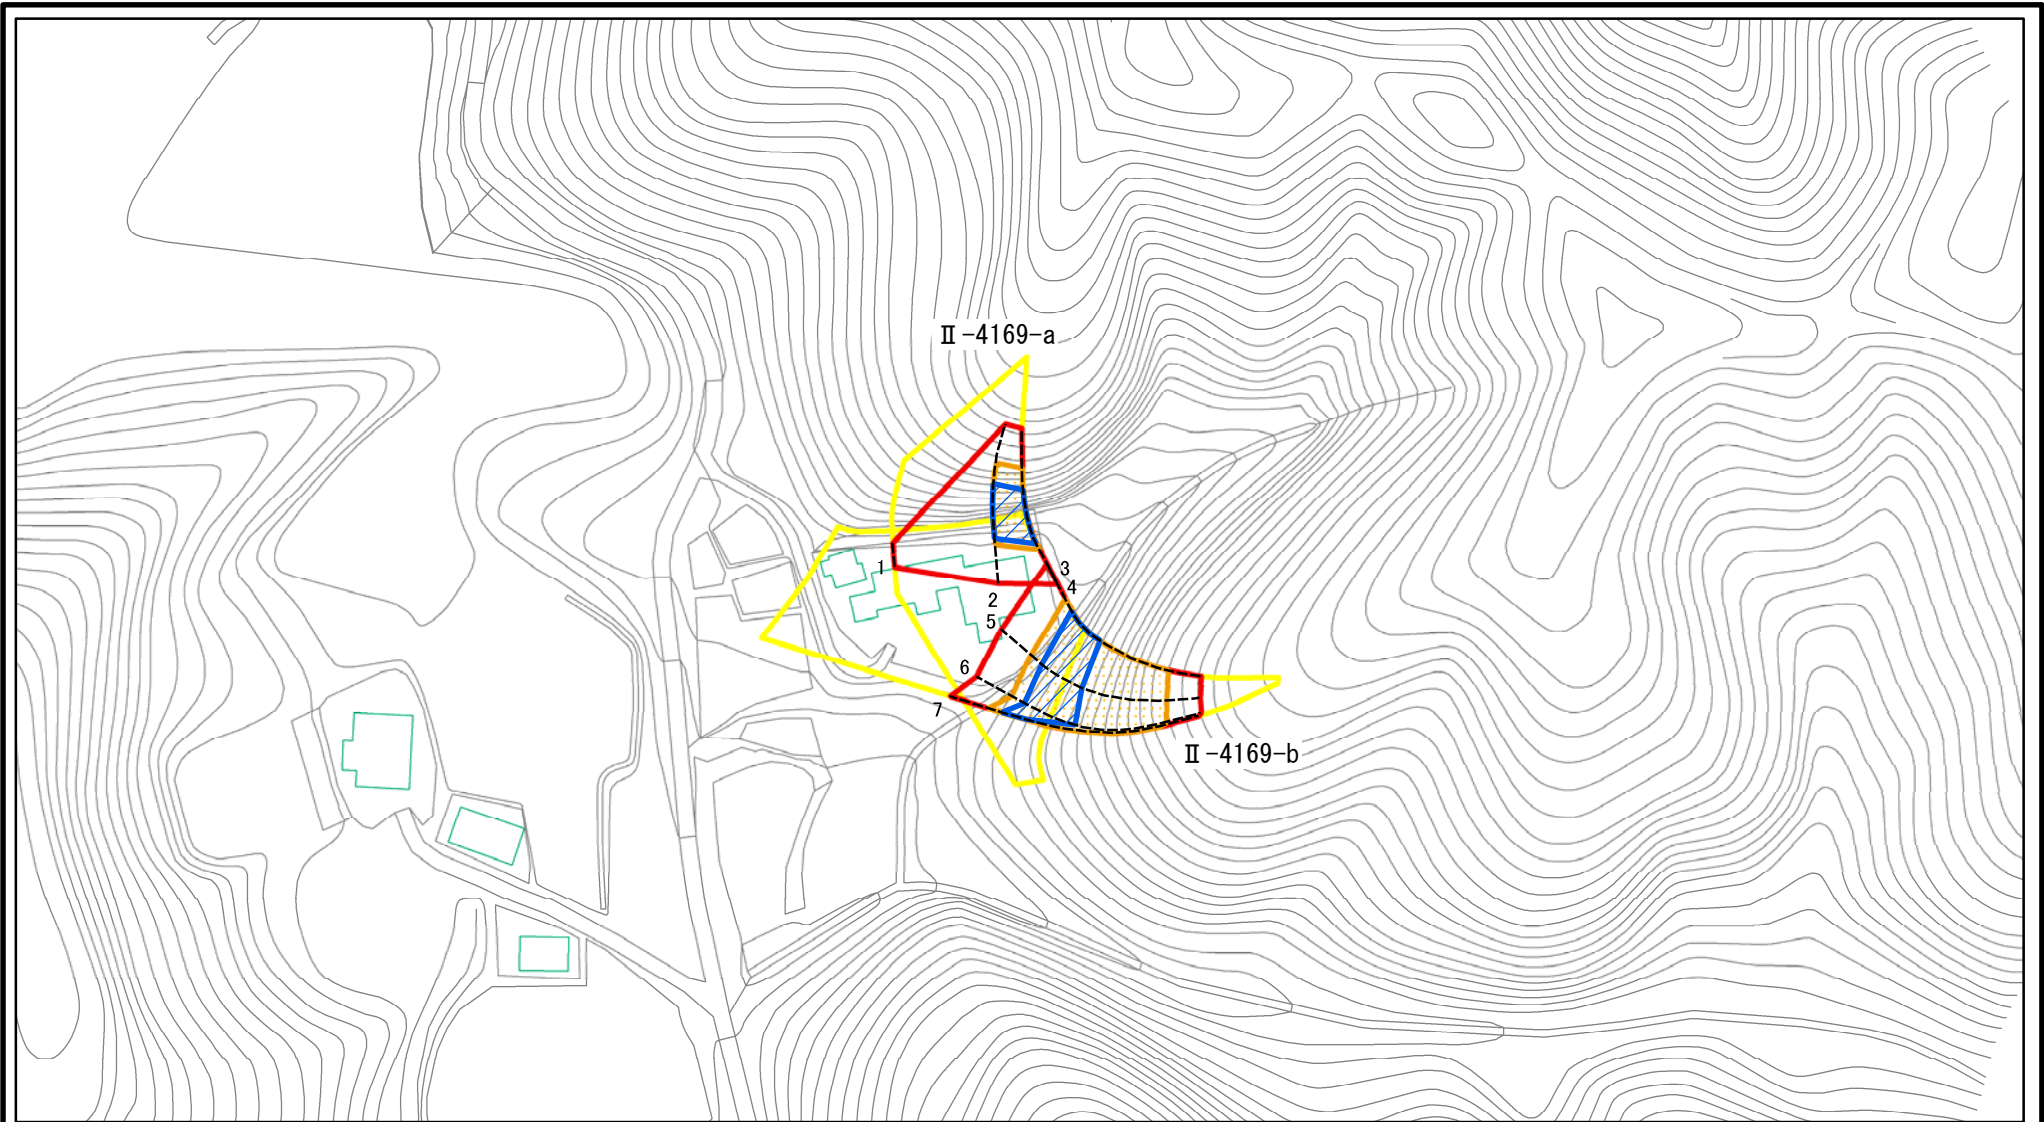
土砂災害警戒区域等の指定の告示に係る図書(様式2)参考図

図中の数字は横断測線番号を示す

| 様式2(急) 土砂災害警戒区域・土砂災害特別警戒区域 区域図(参考図) | 土砂災害防止法施行令第二条の基準に該当する区域 | | N 縮尺 1:1,500 | 自然現象の種類 | 急傾斜地の崩壊 | 箇所番号 | II-4169 |
| | 土砂等の(移動)高さが1m以下の場合、土砂等の移動による力が100kN/m ² を超える区域 | | | 告示年月日 | 令和3年3月23日 | 所在地 | いすみ市山田 |
| 土砂等の堆積の高さが3mを超える区域 | | それ以外の区域 | | | | | |

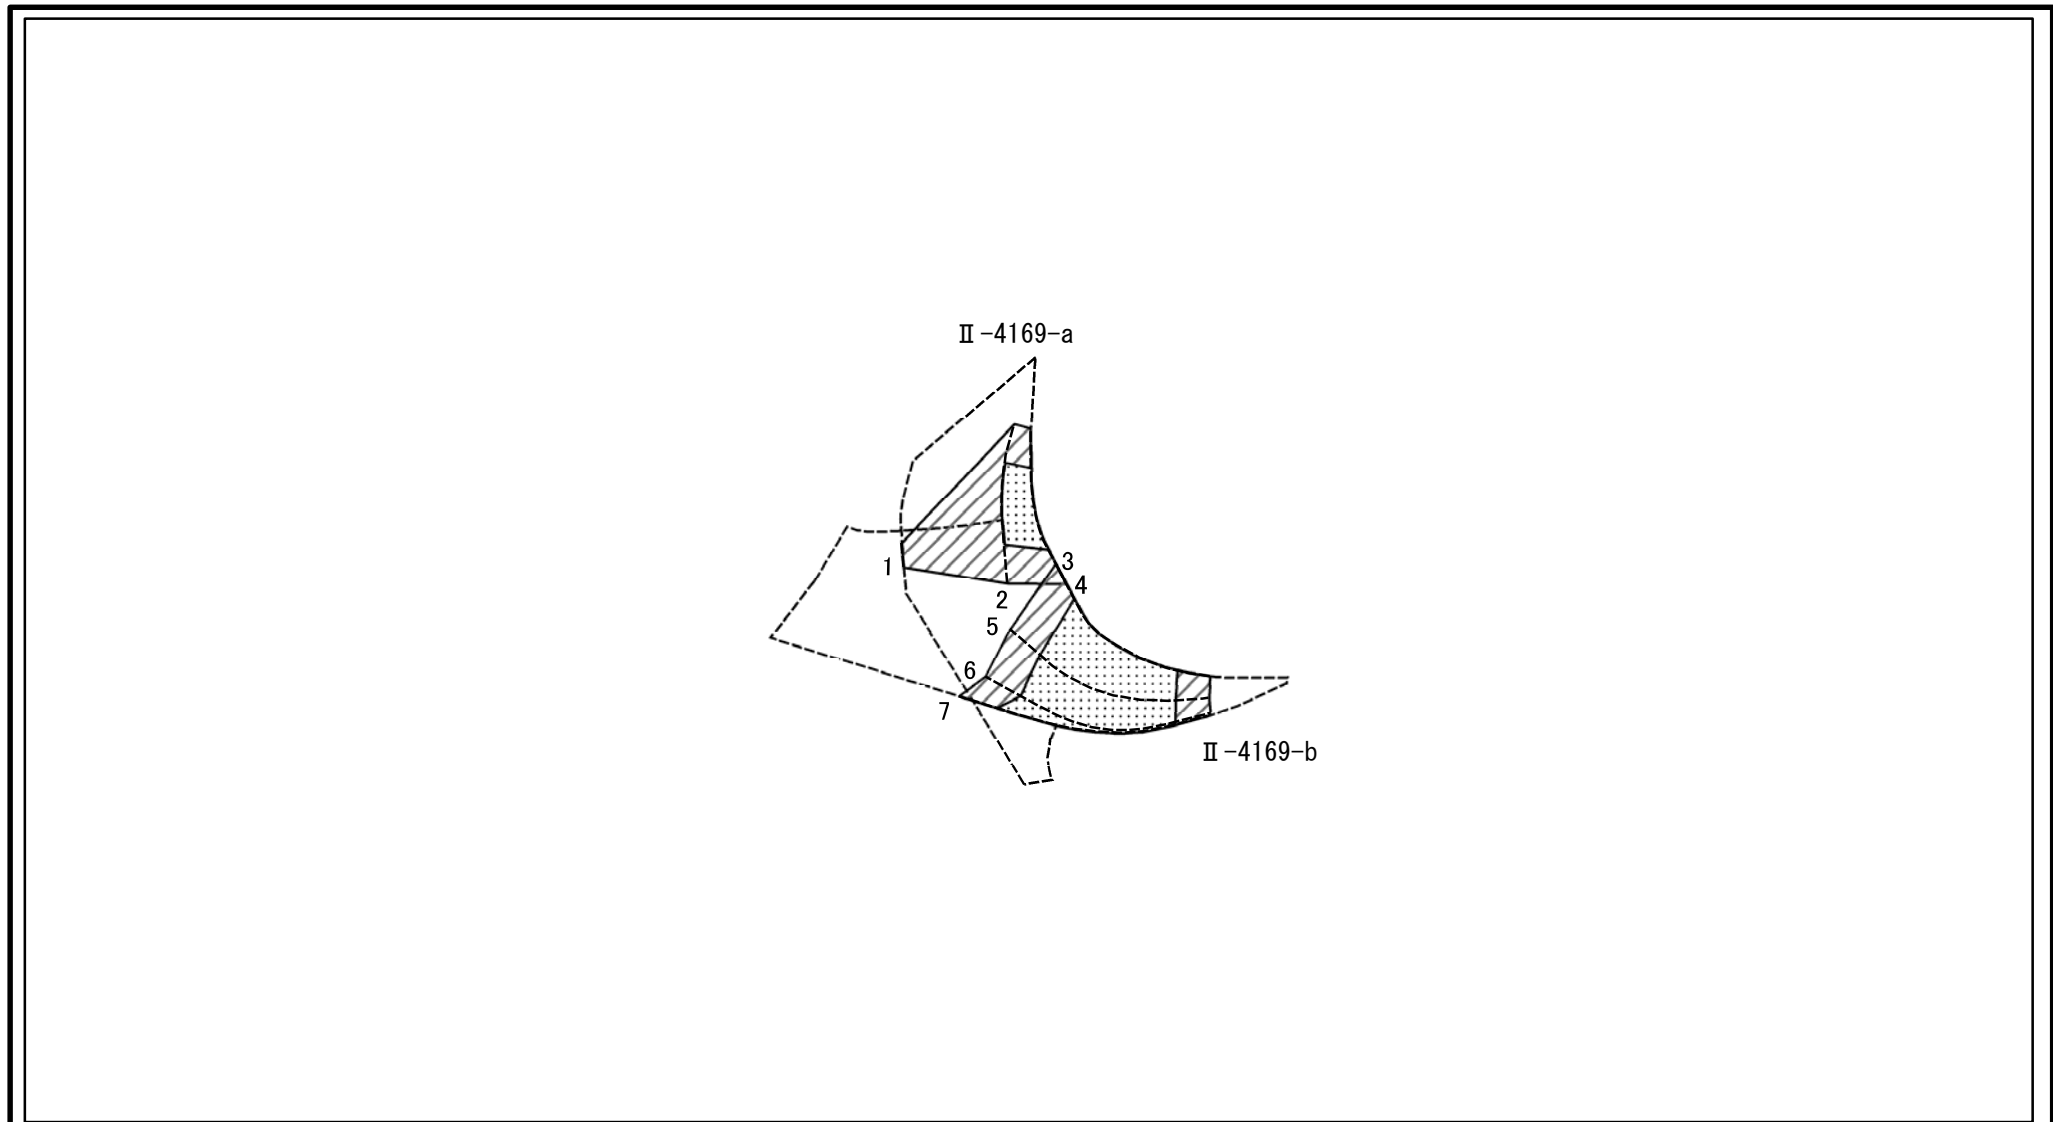
土砂災害警戒区域等の指定の告示に係る図書(様式2-1)

図中の数字は横断測線番号を示す

| 様式2-1(急) 土砂災害特別警戒区域の区域区分図 (急傾斜地の崩壊に伴う土石等の移動により建築物の地上部に作用すると想定される力) <力区分: 移動> | 土砂災害防止法施行令第二条の基準に該当する区域 | | | N 縮尺 1:1,500 | 自然現象の種類 | 急傾斜地の崩壊 | 箇所番号 | II-4169 |
| | 土砂災害防止法施行令第三条の基準に該当する区域 | 土石等の(移動)高さが1m以下の場合、土石等の移動による力が100kN/m ² を超える区域 | | | | 告示番号 | 警戒区域: 千葉県告示第187号 特別警戒区域: 千葉県告示第189号 | 箇所名 |

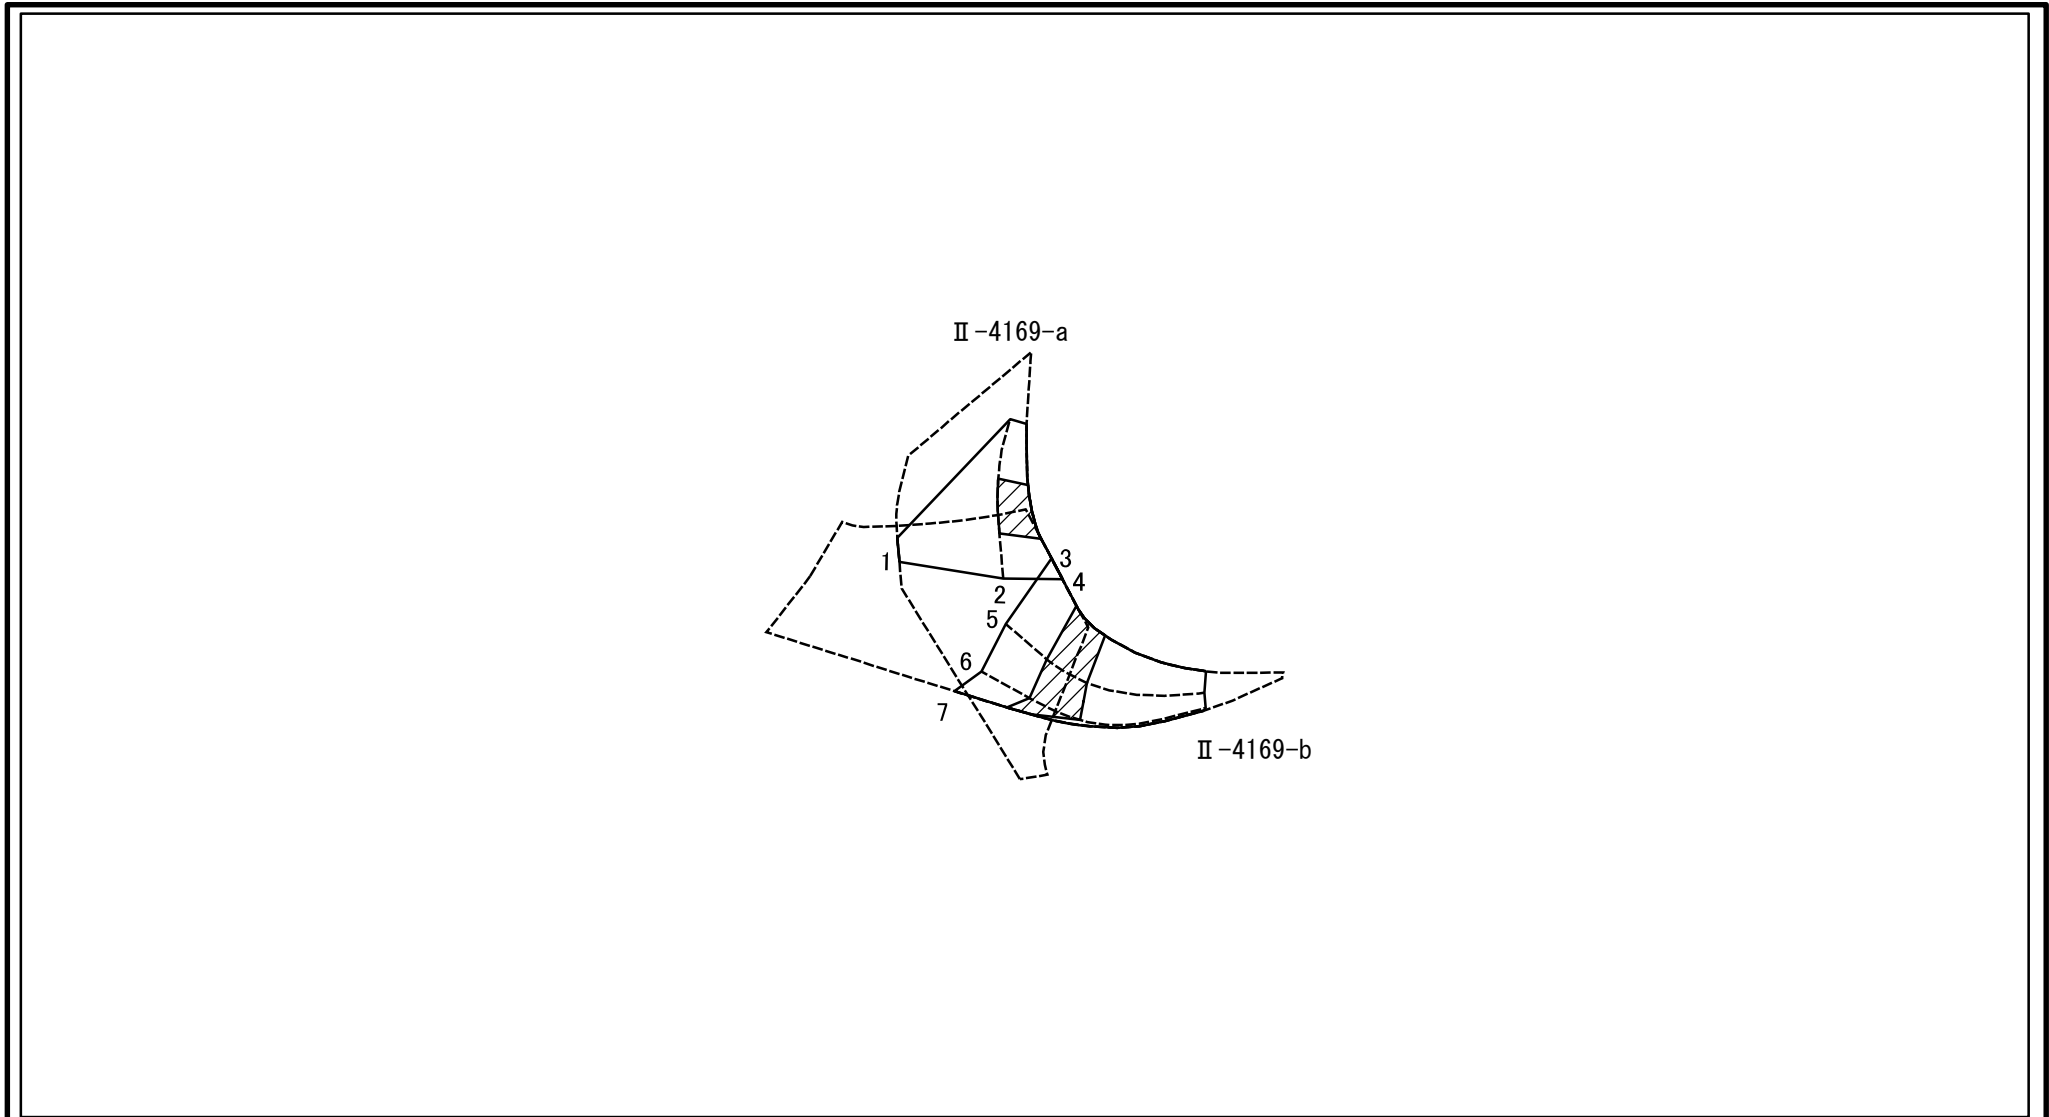
土砂災害警戒区域等の指定の告示に係る図書(様式2-2)

図中の数字は横断測線番号を示す

様式2-2(急)
土砂災害特別警戒区域の区域区分図
(急傾斜地の崩壊に伴う土石等の堆積により建築物の地上部に作用すると想定される力) <カ区分:堆積>

| 土砂災害防止法施行令第二条の基準に該当する区域 | | N 縮尺 1:1,500 | 自然現象の種類 | 急傾斜地の崩壊 | 箇所番号 | II-4169 |
