# 急傾斜地の崩壊区域調書

様式5-4 平坦部の展開図

III-0724

上泉15

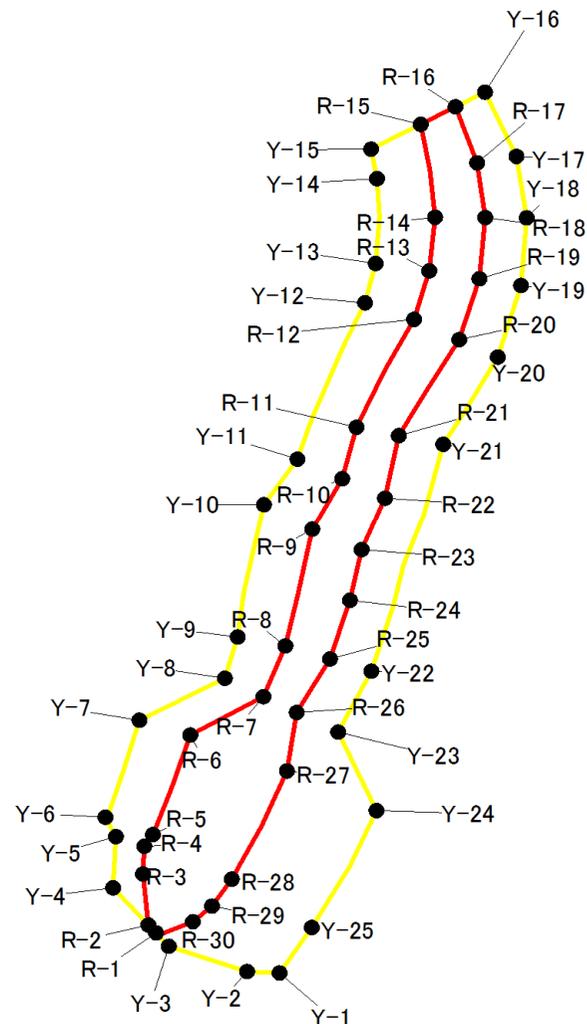
- 危害の恐れのある土地等の端点
- 危害のおそれのある土地の区域
- 著しい危害のおそれのある土地の区域
- Y-1 危害の恐れのある土地 地点記号
- R-1 著しい危害の恐れのある土地 地点記号

危害の恐れのある土地の座標					
地点記号	X(m)	Y(m)	地点記号	X(m)	Y(m)
Y-1	19892.63	-65457.59			
Y-2	19881.86	-65457.11			
Y-3	19855.95	-65448.47			
Y-4	19837.47	-65428.50			
Y-5	19838.44	-65410.92			
Y-6	19834.96	-65404.33			
Y-7	19846.21	-65371.15			
Y-8	19874.49	-65356.81			
Y-9	19878.73	-65342.71			
Y-10	19887.44	-65297.16			
Y-11	19898.52	-65281.59			
Y-12	19920.85	-65228.12			
Y-13	19924.43	-65214.71			
Y-14	19924.86	-65185.79			
Y-15	19922.92	-65175.64			
Y-16	19960.57	-65156.21			
Y-17	19971.01	-65178.17			
Y-18	19974.38	-65199.16			
Y-19	19972.53	-65222.25			
Y-20	19964.80	-65246.71			
Y-21	19946.77	-65276.53			
Y-22	19922.97	-65354.39			
Y-23	19912.03	-65375.24			
Y-24	19924.66	-65402.04			
Y-25	19903.26	-65442.02

著しい危害の恐れのある土地の座標					
地点記号	X(m)	Y(m)	地点記号	X(m)	Y(m)
R-1	19851.70	-65443.88	R-29	19870.23	-65434.77
R-2	19849.16	-65441.13	R-30	19863.91	-65440.08
R-3	19847.43	-65423.70			
R-4	19847.81	-65414.27			
R-5	19850.69	-65410.27			
R-6	19863.02	-65376.28			
R-7	19887.31	-65363.10			
R-8	19894.52	-65345.78			
R-9	19903.42	-65305.80			
R-10	19913.32	-65288.27			
R-11	19918.12	-65270.64			
R-12	19937.13	-65233.80			
R-13	19942.13	-65217.22			
R-14	19944.07	-65198.96			
R-15	19939.30	-65167.19			
R-16	19950.86	-65161.23			
R-17	19957.97	-65180.37			
R-18	19960.64	-65199.07			
R-19	19958.69	-65219.96			
R-20	19952.07	-65240.75			
R-21	19932.08	-65273.51			
R-22	19927.46	-65294.92			
R-23	19919.76	-65312.79			
R-24	19915.90	-65330.21			
R-25	19909.31	-65350.26			
R-26	19898.30	-65368.51			
R-27	19895.04	-65388.55			
R-28	19876.75	-65425.49
