土砂災害警戒区域等の指定の告示に係る図書(様式1)

自然現象の種類	急傾斜地の崩壊
箇所番号	I-0370
箇所名	新町1
所在地	成田市幸町、新町、馬橋

様式3(急) 建築物の構造の規制に必要な衝撃に関する事項	自然現象の種類	急傾斜地の崩壊	箇所番号	I-0370
	告示番号	警戒区域:千葉県告示第81号 特別警戒区域:千葉県告示第83号	箇所名	新町1
	告示年月日	令和元年6月28日	所在地	成田市幸町、新町、馬橋

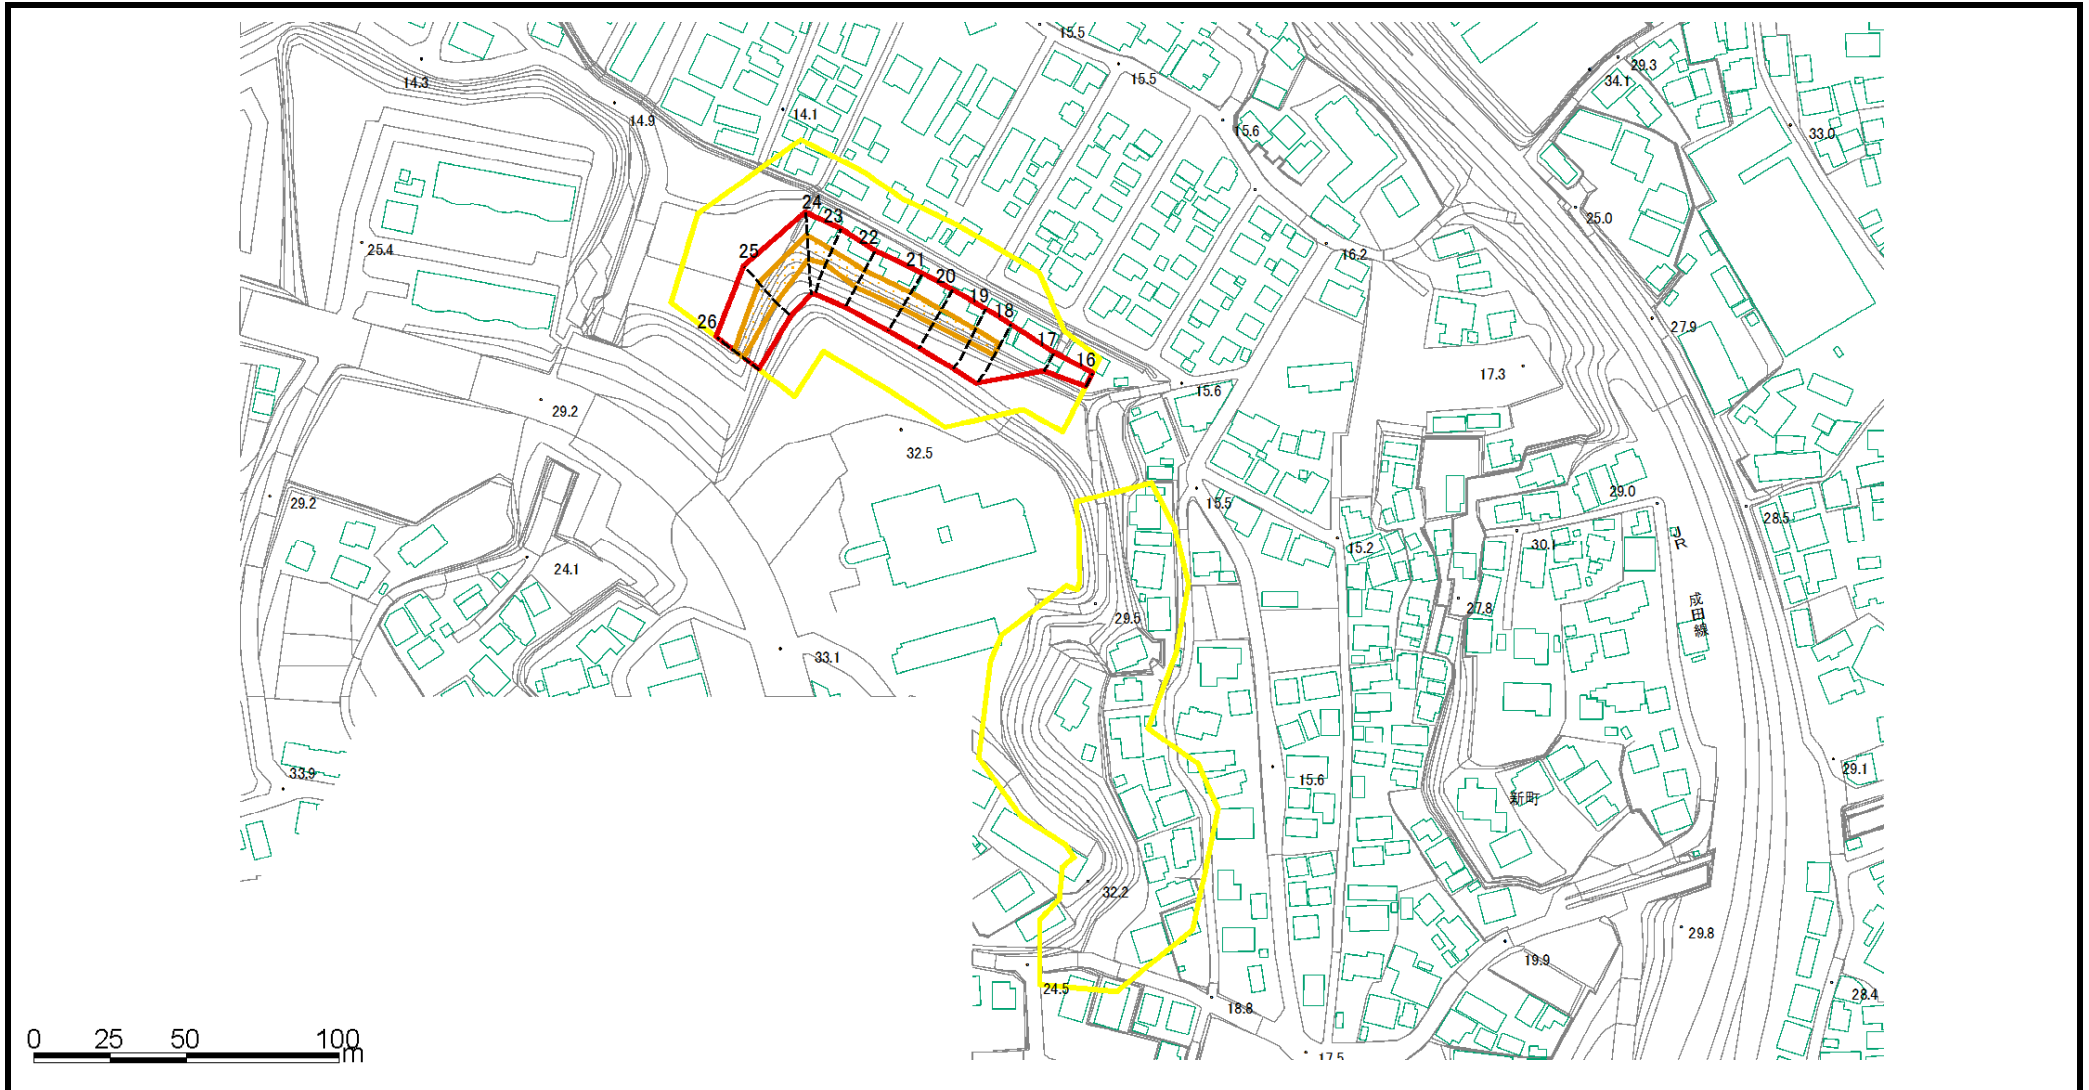
様式2(急) 土砂災害警戒区域・土砂災害特別警戒区域 区域 区域図	土砂災害防止法施行令第二条の基準に該当する区域			N 縮尺 1:2,500	自然現象の種類	急傾斜地の崩壊	箇所番号	I-0370
	土砂災害防止法施行令第三条の基準に該当する区域	土石等の(移動)高さが1m以下の場合、土石等の移動による力が100kN/mを超える区域			告示番号	警戒区域: 千葉県告示第81号 特別警戒区域: 千葉県告示第83号	箇所名	新町1
		土石等の堆積の高さが3mを超える区域		告示年月日	令和元年6月28日	所在地	成田市幸町、新町、馬橋	
		それ以外の区域

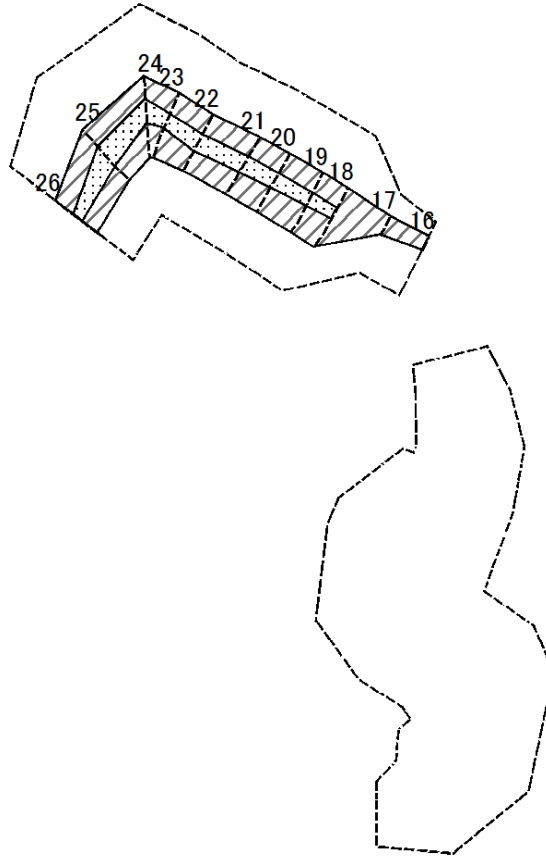
図中の数字は区域の区分番号を表す

様式2-1(急) 土砂災害特別警戒区域の区域区分図 (急傾斜地の崩壊に伴う土石などの移動により建築物の地上部に作用すると想定される力)	土砂災害防止法施行令第二条の基準に該当する区域		N 縮尺 1:2,500	自然現象の種類	急傾斜地の崩壊	箇所番号	I-0370
	土砂災害防止法施行令第三条の基準に該当する区域	土石等の(移動)高さが1m以下の場合、土石等の移動による力が100kN/m ² を超える区域		告示番号	警戒区域:千葉県告示第81号 特別警戒区域:千葉県告示第83号	箇所名	新町1
		それ以外の区域		告示年月日	令和元年6月28日	所在地	成田市幸町、新町、馬橋

横断測線の区間	土石等の移動により建築物の地上部に作用すると想定される力				土石等の堆積により建築物の地上部に作用すると想定される力				横断測線の区間	土石等の移動により建築物の地上部に作用すると想定される力				土石等の堆積により建築物の地上部に作用すると想定される力				
	土石等の(移動)高さが1m以下の場合、土石等の移動による力が100kN/m ² を超える区域		それ以外の区域		土石等の堆積の高さが3mを超える区域		それ以外の区域			土石等の(移動)高さが1m以下の場合、土石等の移動による力が100kN/m ² を超える区域		それ以外の区域		土石等の堆積の高さが3mを超える区域		それ以外の区域		
	力の大きさのうち最大のもの (kN/m ²)	土石等の高さ (m)	力の大きさのうち最大のもの (kN/m ²)	土石等の高さ (m)	力の大きさのうち最大のもの (kN/m ²)	土石等の高さ (m)	力の大きさのうち最大のもの (kN/m ²)	土石等の高さ (m)		力の大きさのうち最大のもの (kN/m ²)	土石等の高さ (m)	力の大きさのうち最大のもの (kN/m ²)	土石等の高さ (m)	力の大きさのうち最大のもの (kN/m ²)	土石等の高さ (m)	力の大きさのうち最大のもの (kN/m ²)	土石等の高さ (m)	
1 ~ 2	-	-	-	-	-	-	-	-	-	25 ~ 26	126.85	1.00	100.00	1.00	-	-	12.91	2.41
2 ~ 3	-	-	-	-	-	-	-	-	-									
3 ~ 4	-	-	-	-	-	-	-	-	-									
4 ~ 5	-	-	-	-	-	-	-	-	-									
5 ~ 6	-	-	-	-	-	-	-	-	-									
6 ~ 7	-	-	-	-	-	-	-	-	-									
7 ~ 8	-	-	-	-	-	-	-	-	-									
8 ~ 9	-	-	-	-	-	-	-	-	-									
9 ~ 10	-	-	-	-	-	-	-	-	-

10 ~ 11	-	-	-	-	-	-	-	-	-									
11 ~ 12	-	-	-	-	-	-	-	-	-									
12 ~ 13	-	-	-	-	-	-	-	-	-									
13 ~ 14	-	-	-	-	-	-	-	-	-									
14 ~ 15	-	-	-	-	-	-	-	-	-									
16 ~ 17	-	-	68.48	1.00	-	-	10.41	1.94										
17 ~ 18	-	-	100.00	1.00	-	-	10.63	1.99										
18 ~ 19	110.11	1.00	100.00	1.00	-	-	10.73	2.01										
19 ~ 20	112.78	1.00	100.00	1.00	-	-	10.93	2.04										
20 ~ 21	115.04	1.00	100.00	1.00	-	-	11.11	2.08										
21 ~ 22	117.96	1.00	100.00	1.00	-	-	11.53	2.15										
22 ~ 23	117.96	1.00	100.00	1.00	-	-	11.53	2.15										
23 ~ 24	114.09	1.00	100.00	1.00	-	-	11.25	2.10										
24 ~ 25	126.85	1.00	100.00	1.00	-	-	12.91	2.41

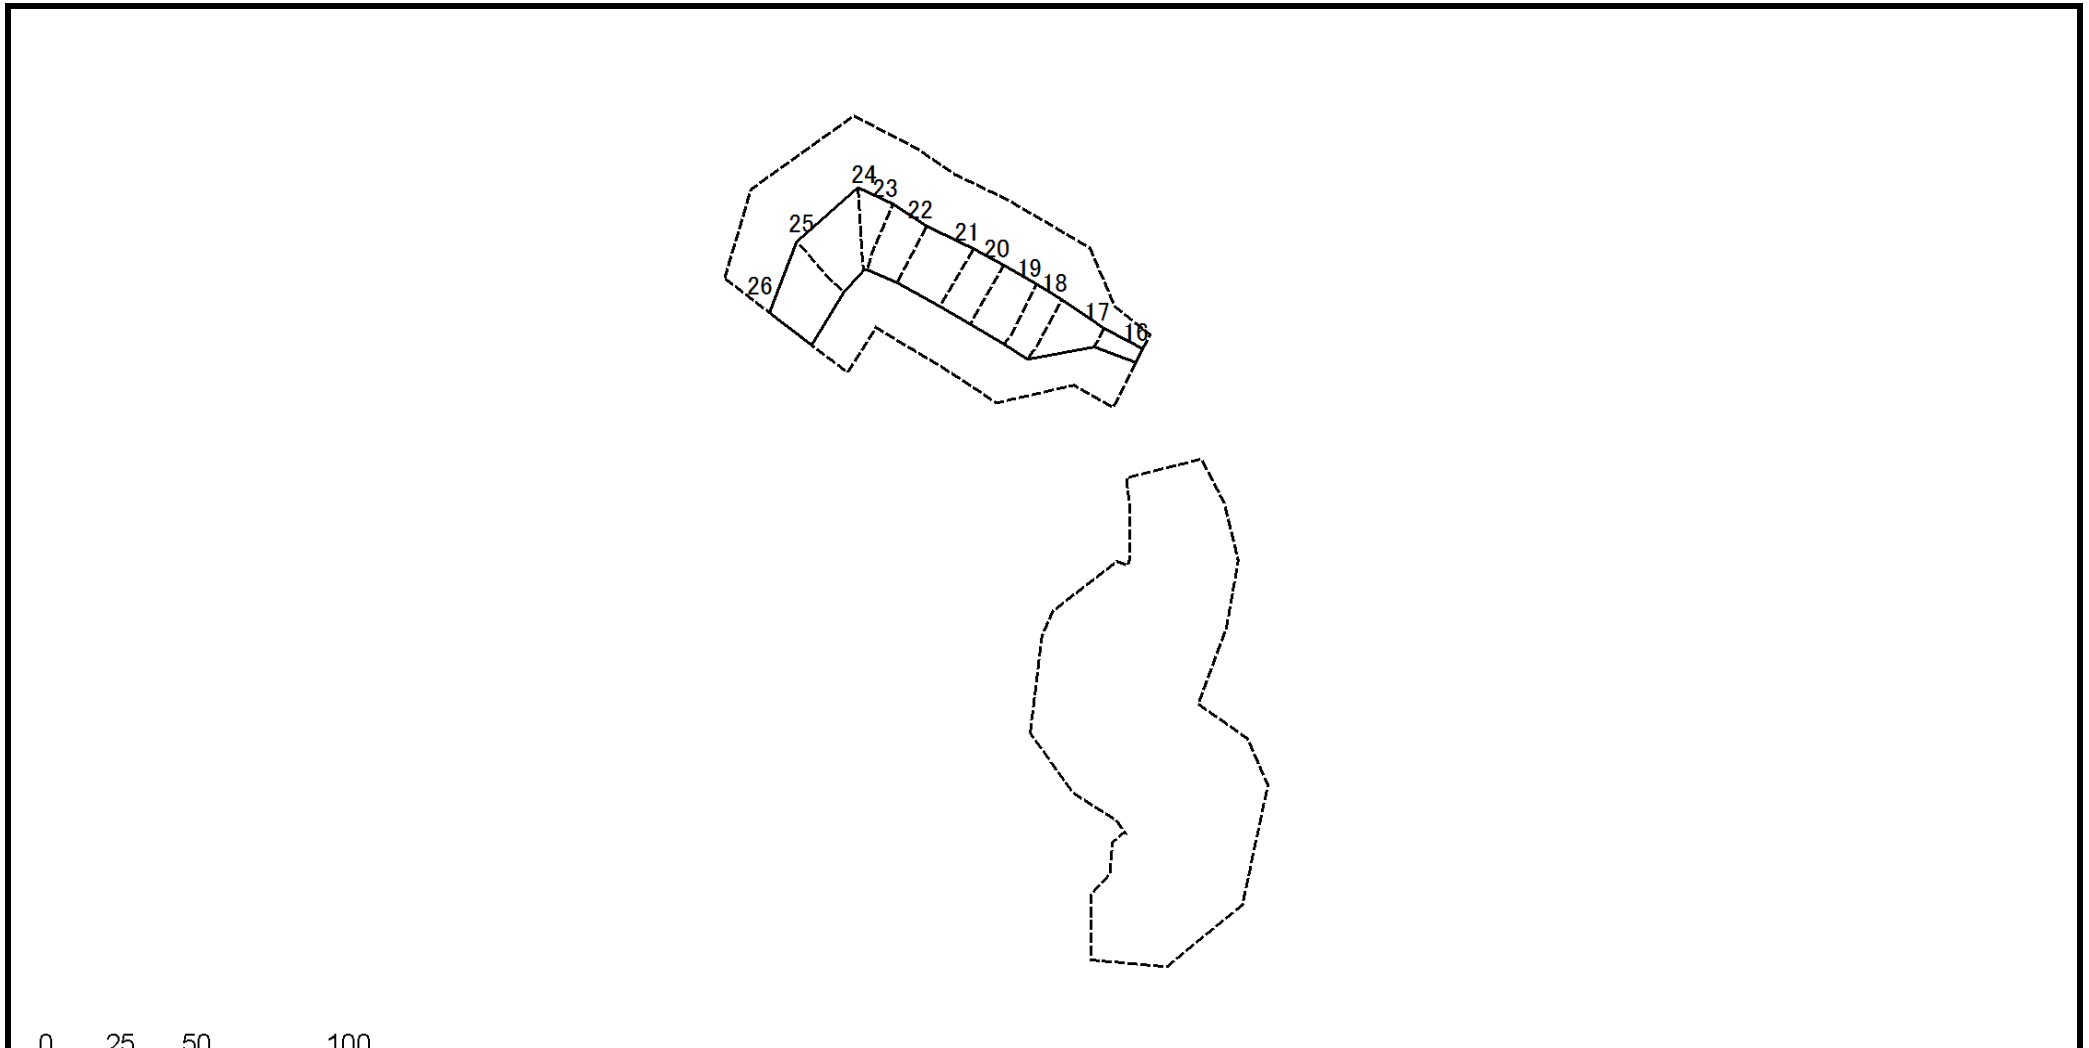
図中の数字は区域の区分番号を表す

様式2-2(急) 土砂災害特別警戒区域の区域区分図 (急傾斜地の崩壊に伴う土石などの堆積により建築物の地上部に作用すると想定される力)	土砂災害防止法施行令第二条の基準に該当する区域		縮尺 1:2,500	自然現象の種類	急傾斜地の崩壊	箇所番号	I-0370
	土砂災害防止法施行令第三条の基準に該当する区域	土石等の堆積の高さが3mを超える区域		告示番号	警戒区域: 千葉県告示第81号 特別警戒区域: 千葉県告示第83号	箇所名	新町1
		それ以外の区域		告示年月日	令和元年6月28日	所在地	成田市幸町、新町、馬橋
