土砂災害警戒区域等の指定の告示に係る図書(その1)

様式-1(急)
土砂災害警戒区域・土砂災害特別警戒区域
位置図

I-1123

千田

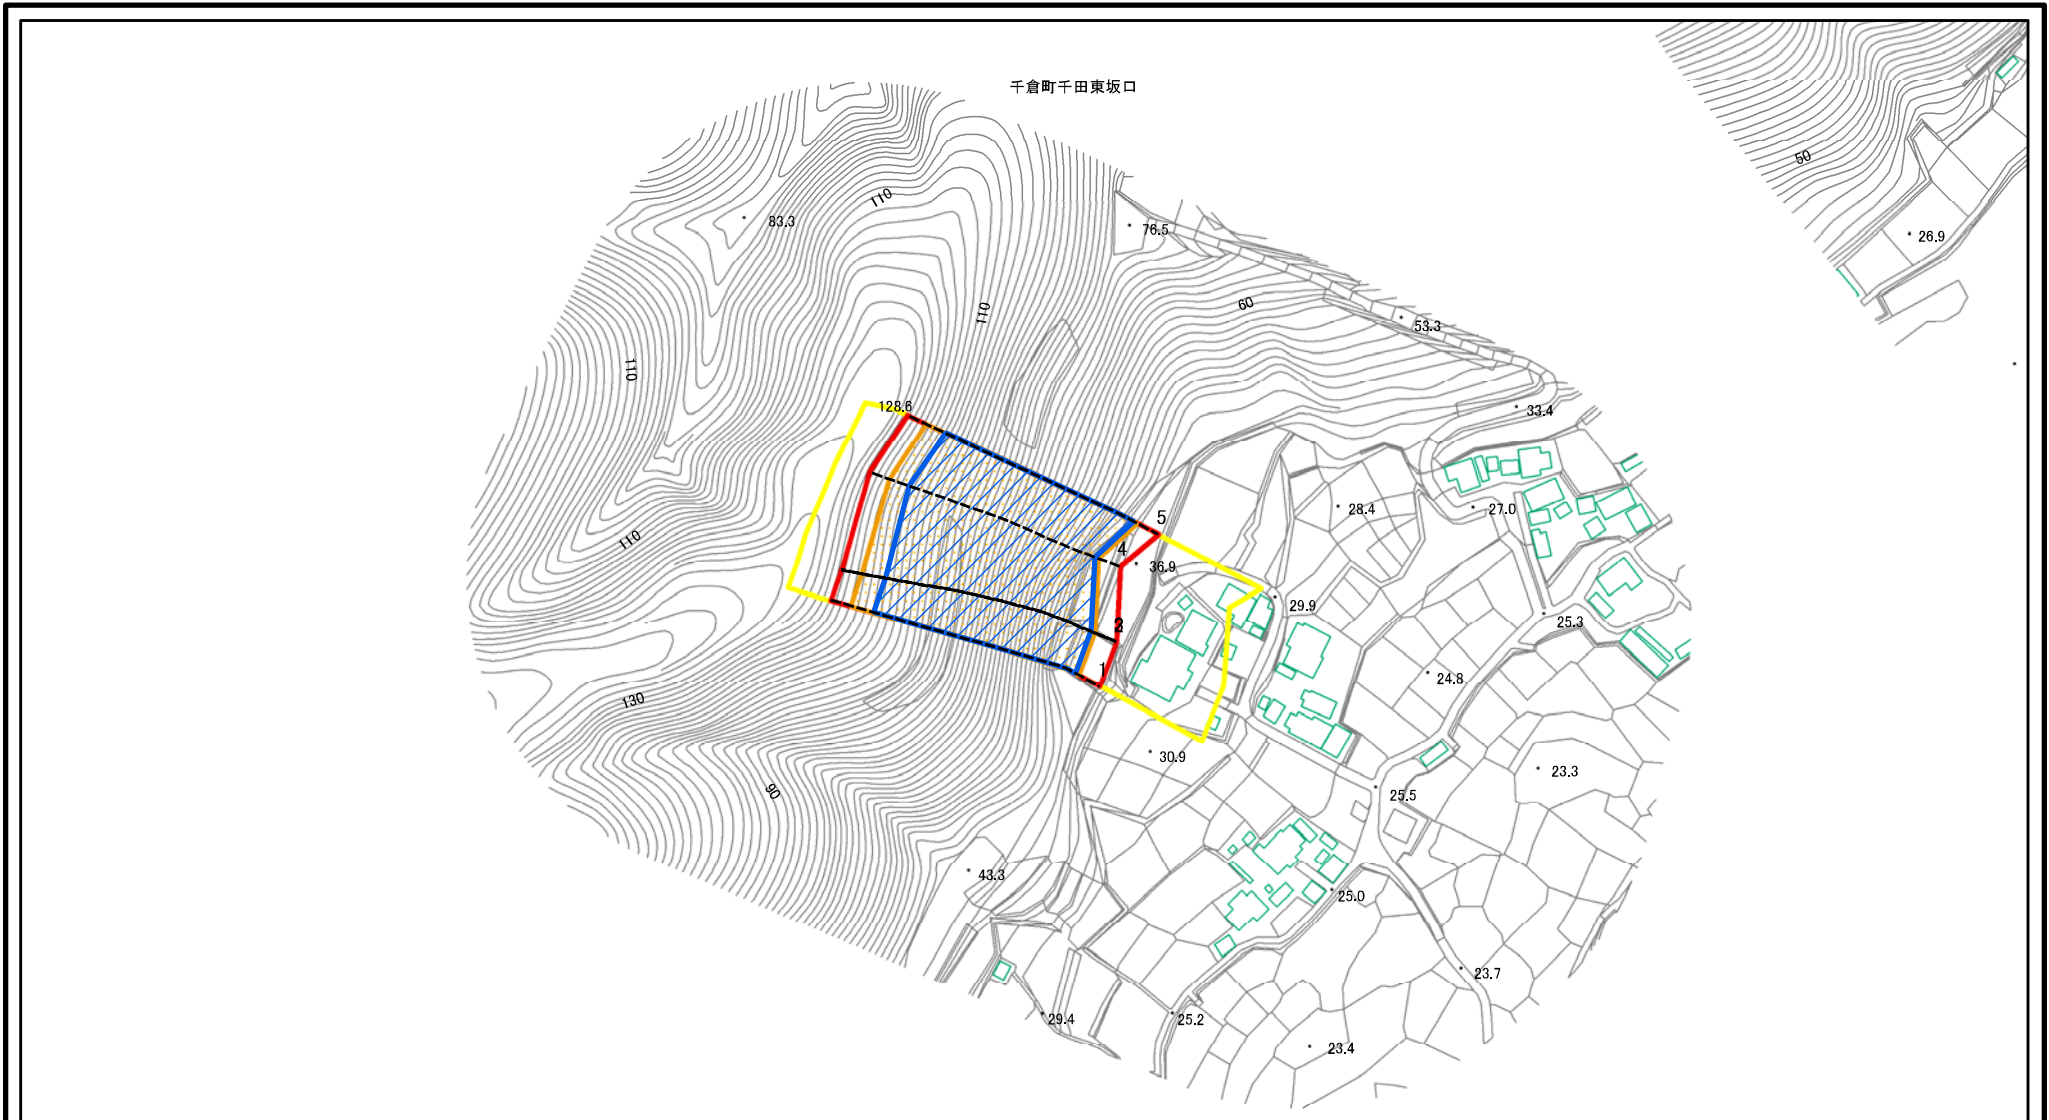
図中の数字は横断測線番号を示す

様式-2(急) 土砂災害警戒区域・土砂災害特別警戒区域 区域図(その1)	土砂災害防止法施行令第二条の基準に該当する区域		N 縮尺 1:2,500	自然現象の種類	急傾斜地の崩壊	箇所番号	I-1123
	土砂災害防止法施行令第三条の基準に該当する区域			告示番号	告示第421号 告示第423号	箇所名	千田
	それ以外の区域			告示年月日	平成21年5月12日	所在地	南房総市千倉町千田

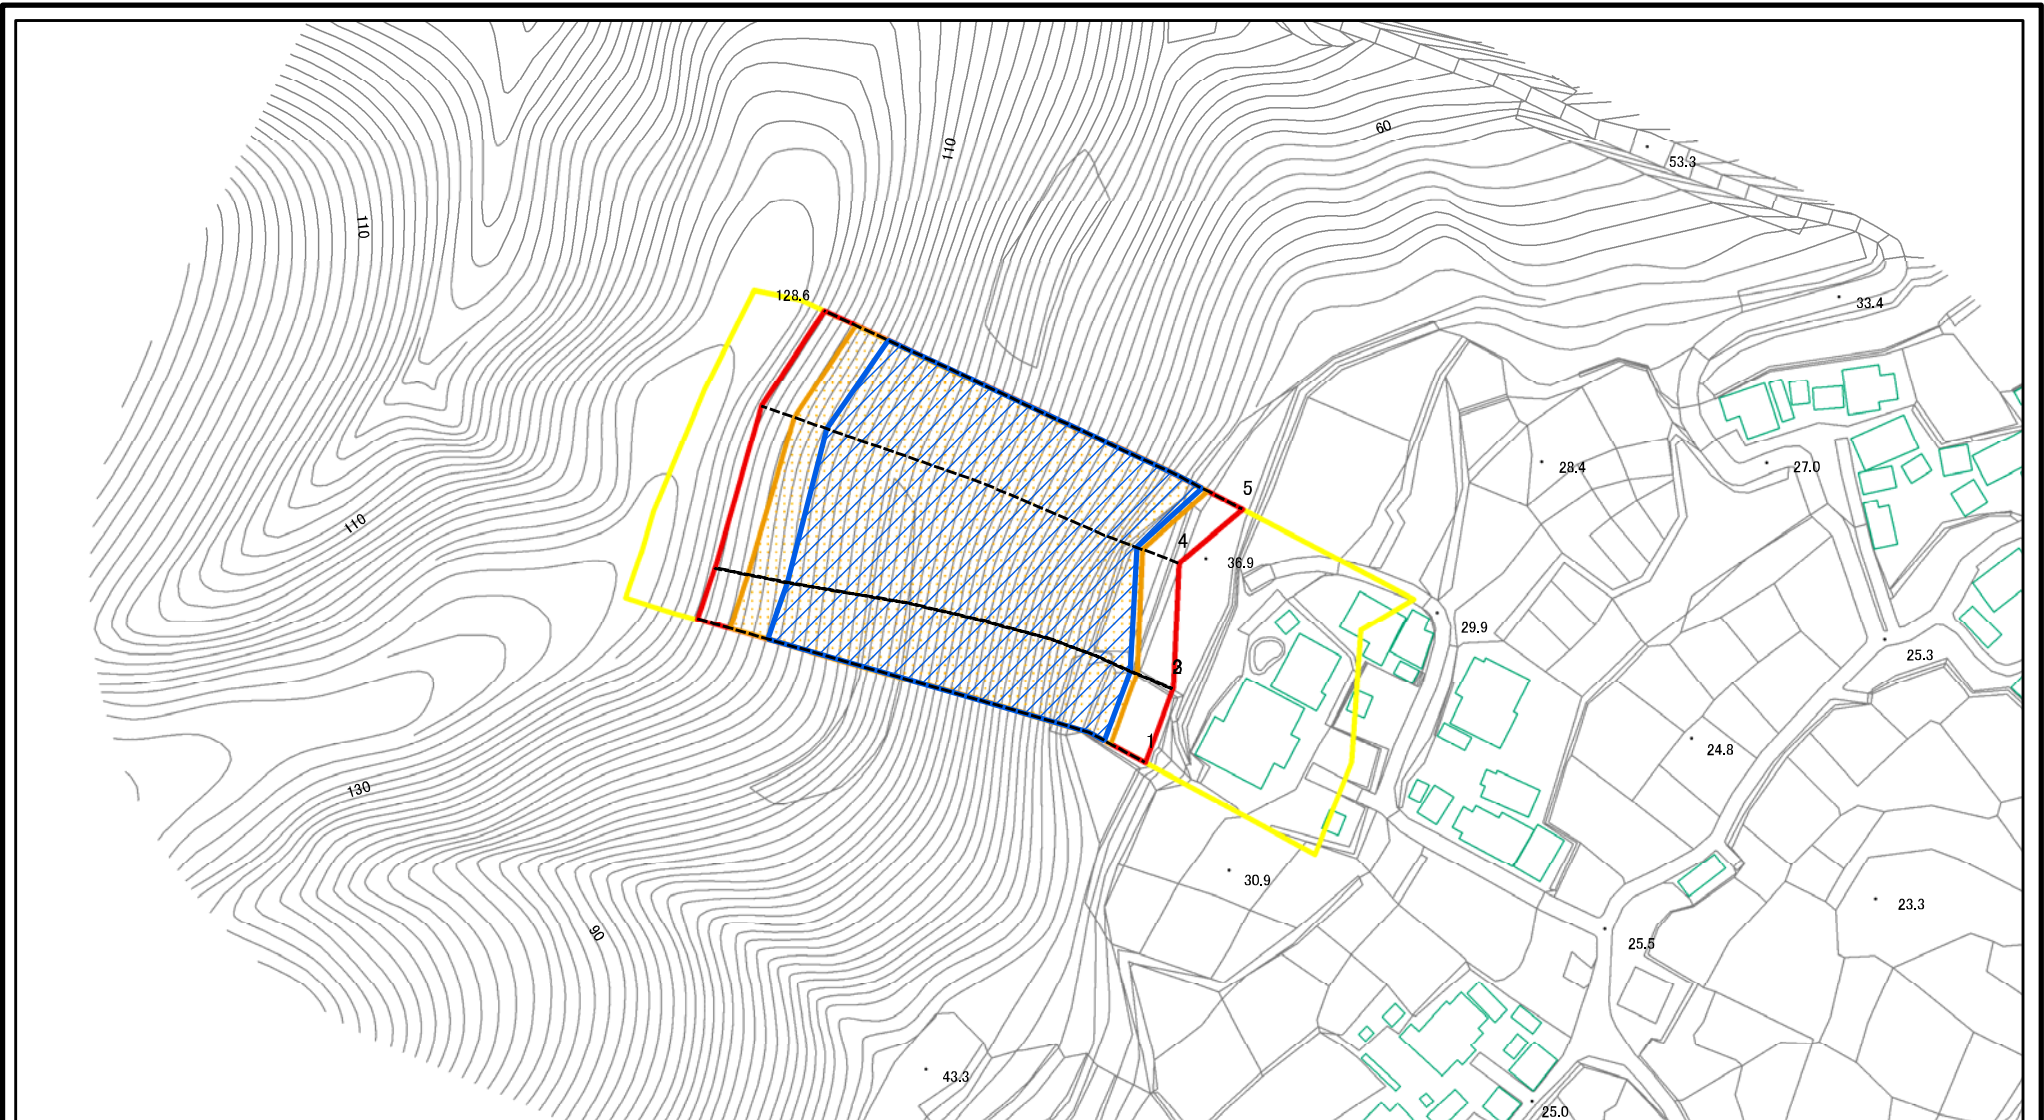
様式-2-1(急)

図中の数字は横断測線番号を示す

土砂災害警戒区域・土砂災害特別警戒区域
区域図(その2)

土砂災害防止法施行令第二条の基準に該当する区域	
土砂災害防止法施行令第三条の基準に該当する区域	
それ以外の区域

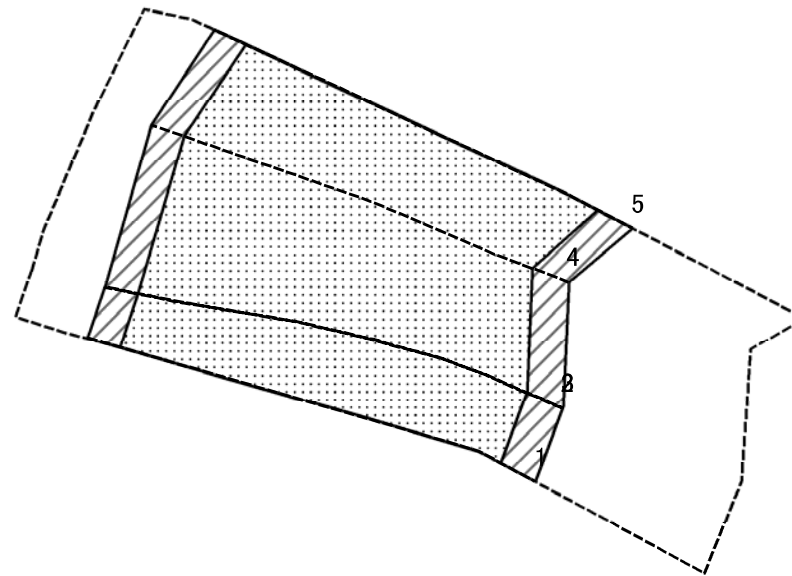
図中の数字は横断測線番号を示す

様式-2-2(急)
土砂災害特別警戒区域の区域区分図
(急傾斜地の崩壊に伴う土石等の移動により
建築物の地上部に作用すると想定される力)

土砂災害防止法施行令第二条の基準に該当する区域	
土砂災害防止法施行令第三条の基準に該当する区域	
それ以外の区域

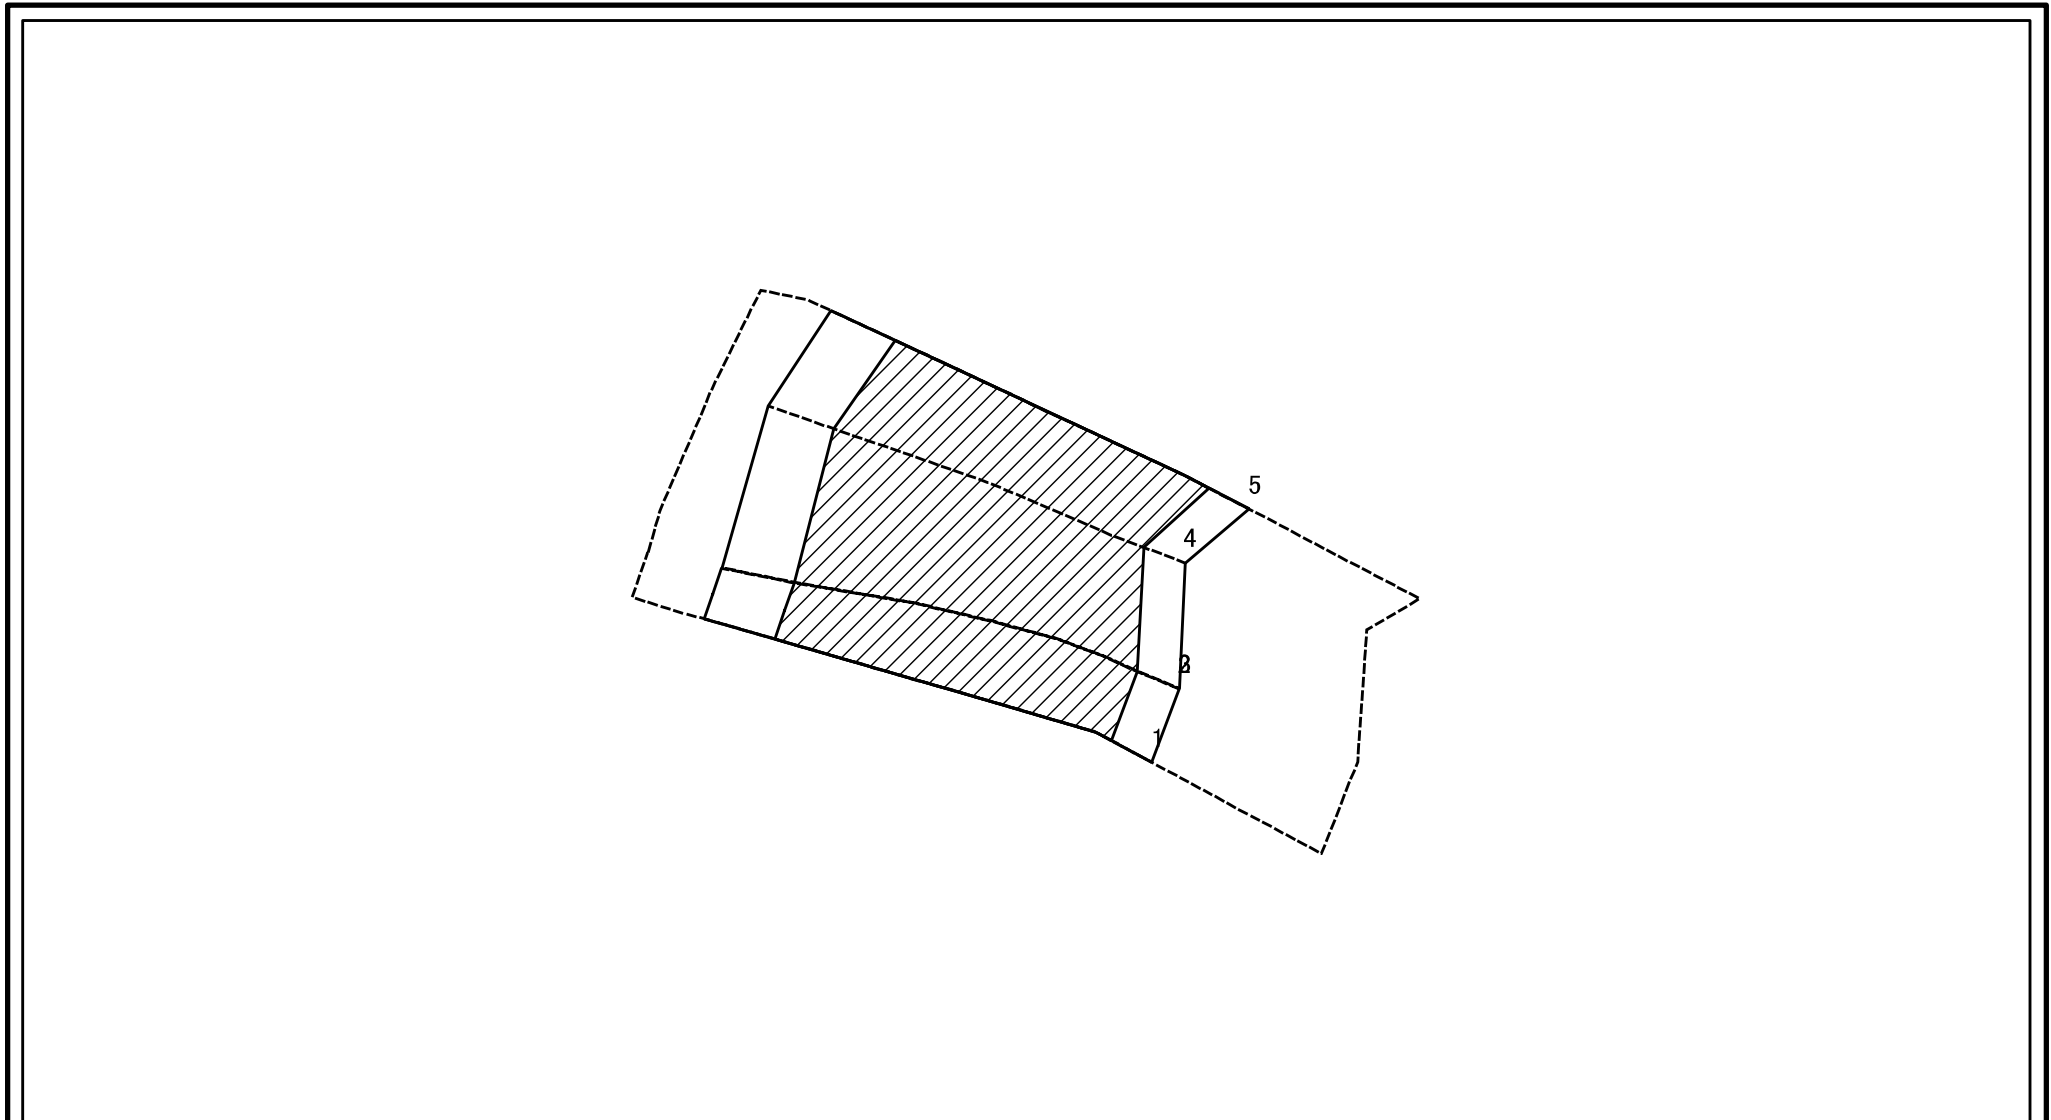
図中の数字は横断測線番号を示す

様式-2-3(急) 土砂災害特別警戒区域の区域区分図 (急傾斜地の崩壊に伴う土石等の堆積により 建築物の地上部に作用すると想定される力)	土砂災害防止法施行令第二条の基準に該当する区域		N 縮尺 1:1,500	自然現象の種類	急傾斜地の崩壊	箇所番号	I-1123
	土砂災害防止法施行令第三条の基準に該当する区域			告示番号	告示第421号 告示第423号	箇所名	千田
	それ以外の区域			告示年月日	平成21年5月12日	所在地	南房総市千倉町千田
