土砂災害警戒区域等の指定の告示に係る図書(様式1)

様式1(急) 土砂災害警戒区域・土砂災害特別警戒区域 位置図	自然現象の種類	急傾斜地の崩壊
	箇所番号	Ⅲ-1205
	箇所名	妙楽寺23
	所在地	長生郡睦沢町妙楽寺

様式2(急) 土砂災害警戒区域・土砂災害特別警戒区域 区域図	土砂災害防止法施行令第二条の基準に該当する区域		N 縮尺 1:2,500	自然現象の種類	急傾斜地の崩壊	箇所番号	Ⅲ-1205
	土砂災害防止法施行令第三条の基準に該当する区域	土石等の(移動)高さが1m以下の場合、 土石等の移動による力が100kN/mを超える区域 土石等の堆積の高さが3mを超える区域 それ以外の区域		 	告示番号	千葉県告示第639号 千葉県告示第640号	箇所名
				告示年月日	平成28年12月27日	所在地	長生郡睦沢町妙楽寺

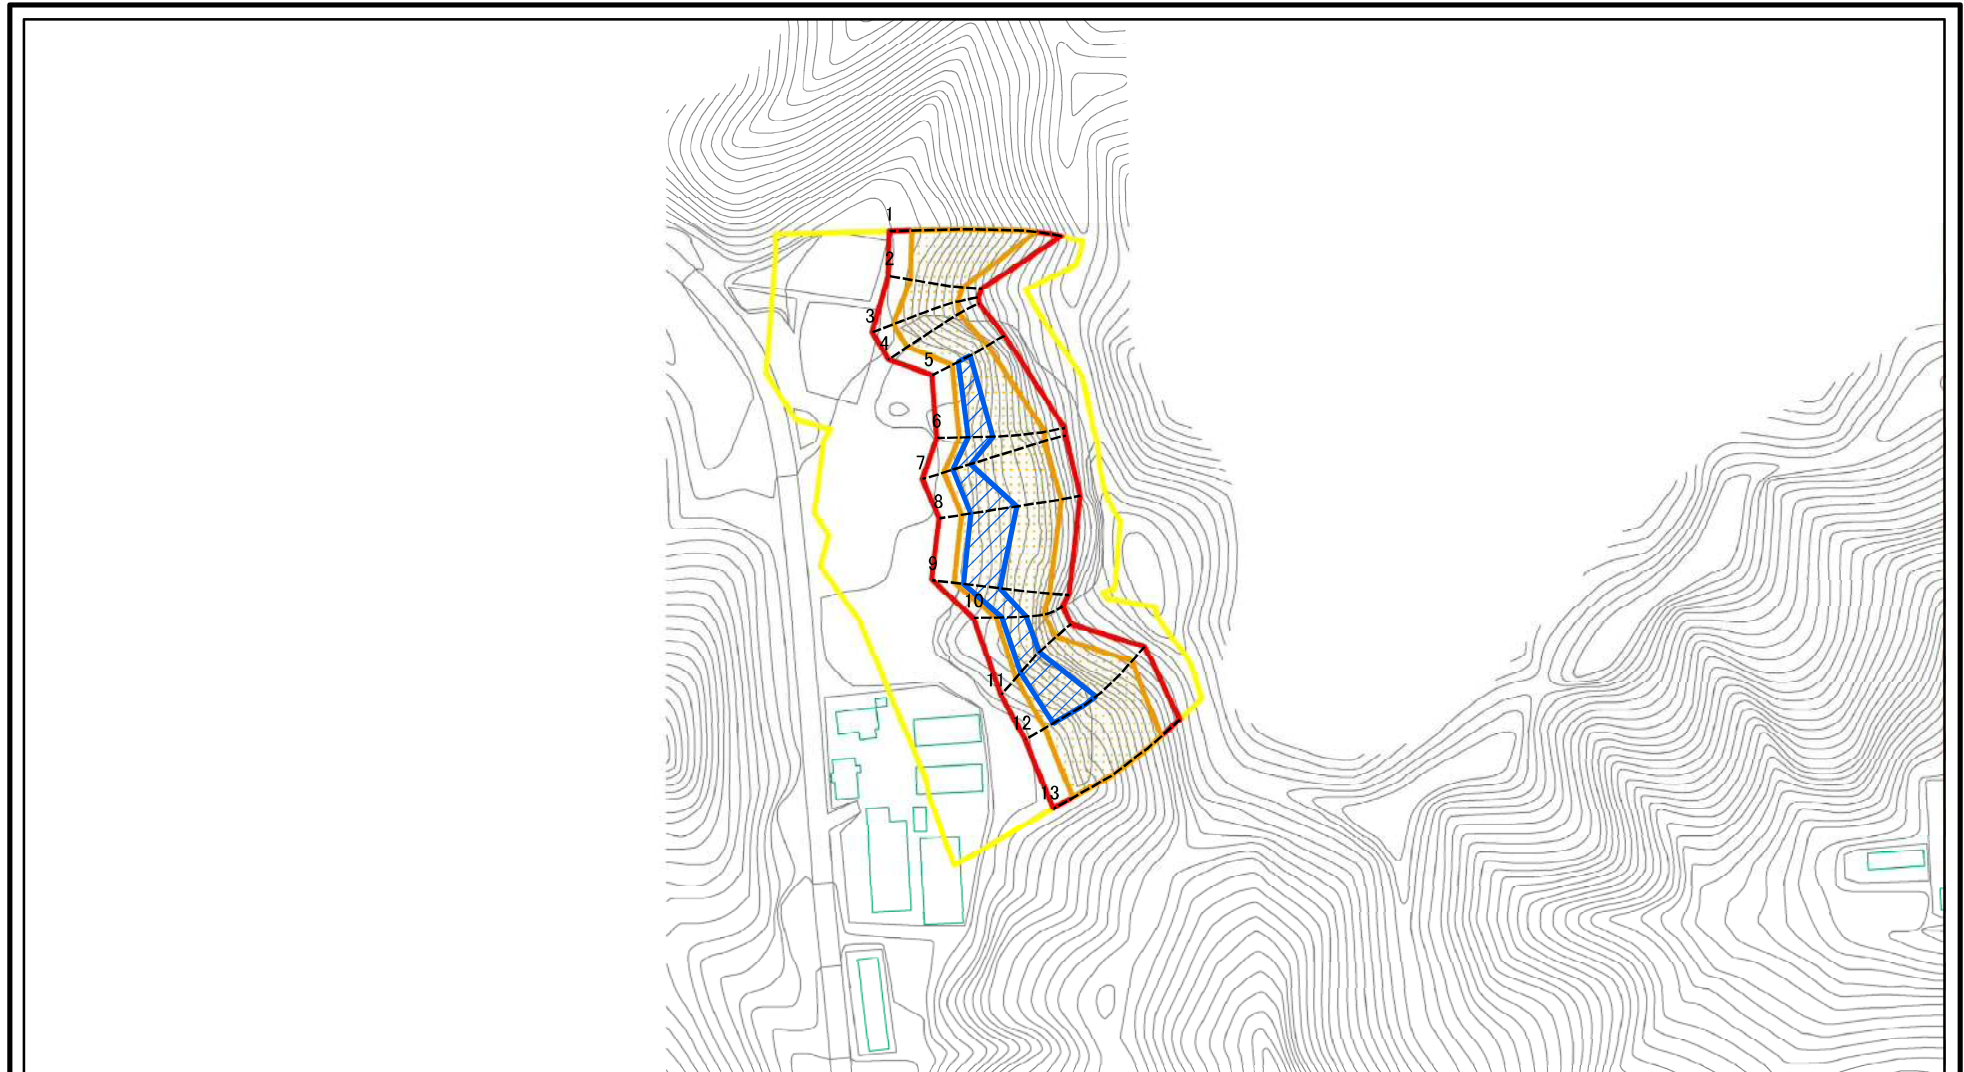
図中の数字は横断測線番号を示す

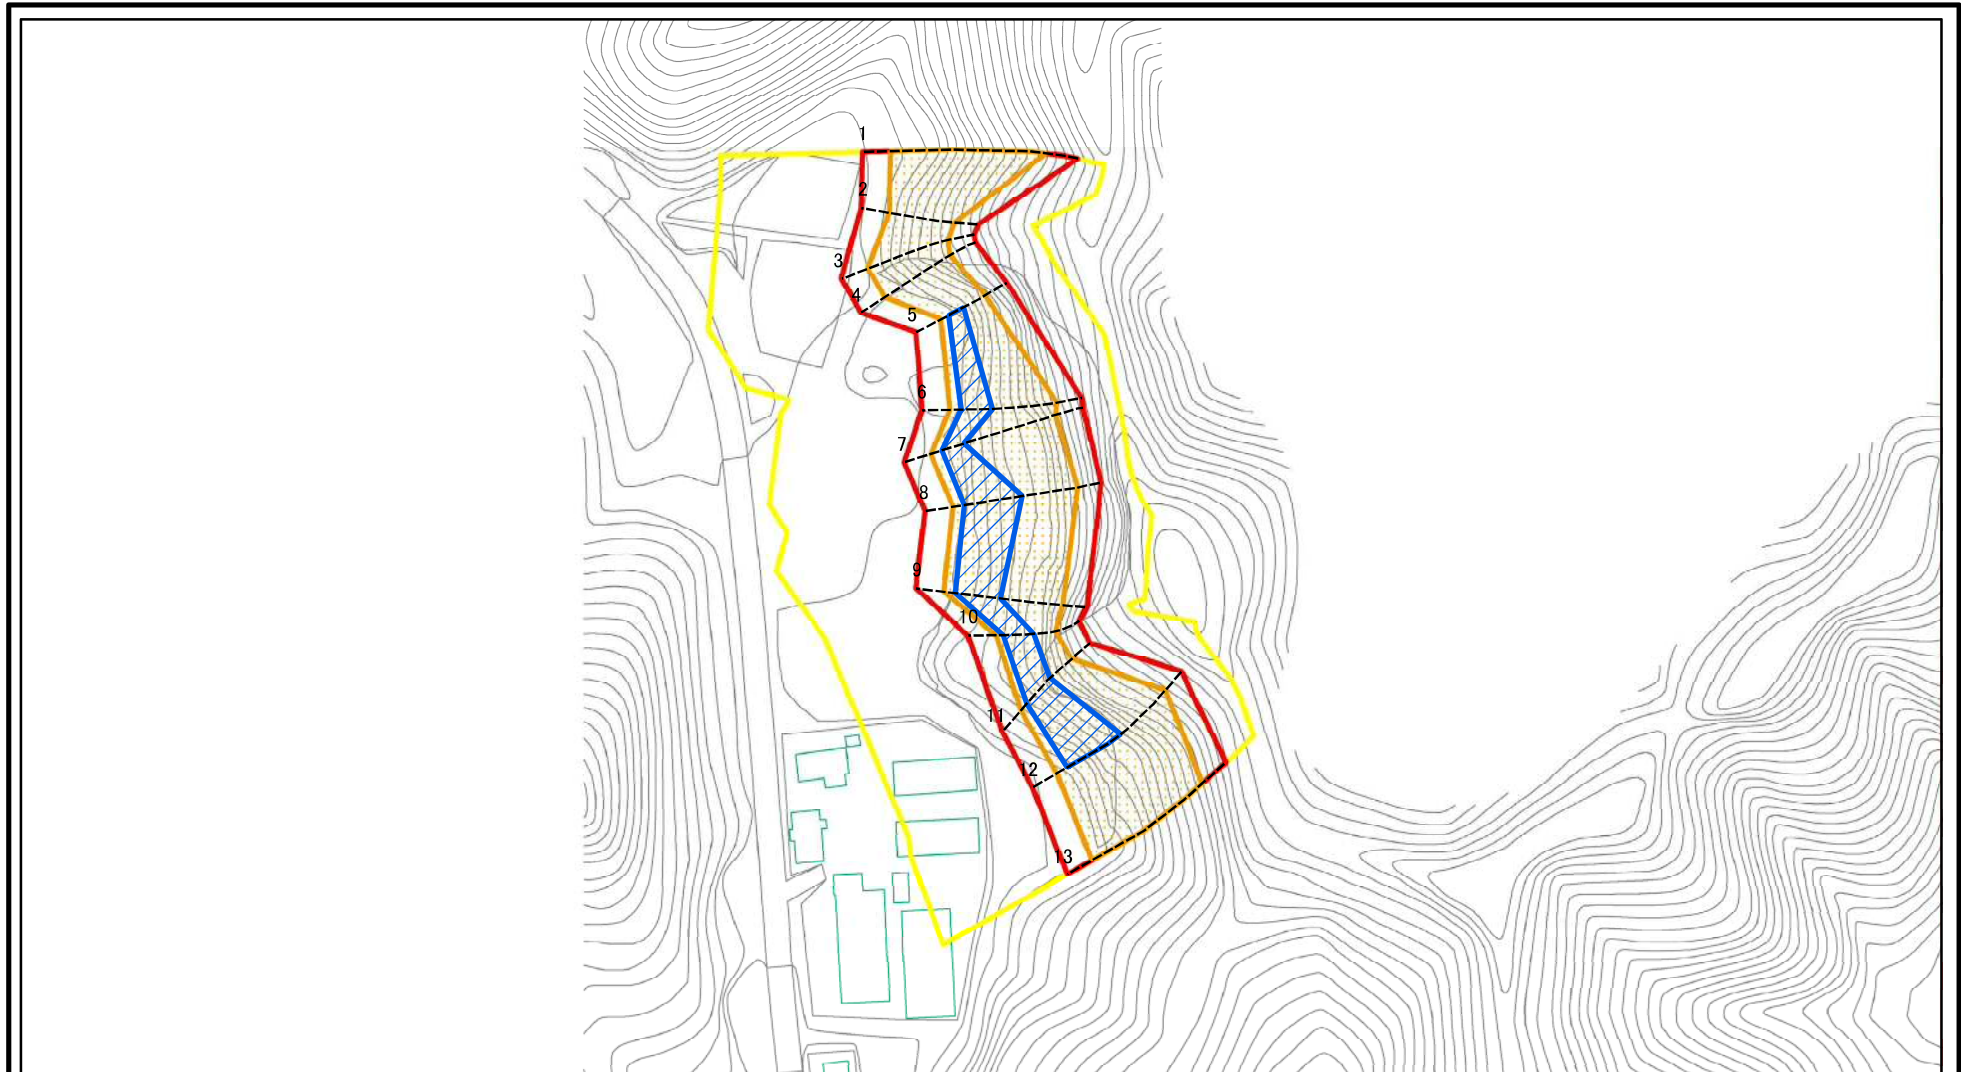
図中の数字は横断測線番号を示す

様式2(急) 土砂災害警戒区域・土砂災害特別警戒区域 区域図(参考図)	土砂災害防止法施行令第二条の基準に該当する区域		N 縮尺 1:2,000	自然現象の種類	急傾斜地の崩壊	箇所番号	Ⅲ-1205
	土砂災害防止法施行令第三条の基準に該当する区域	 		告示番号	千葉県告示第639号 千葉県告示第640号	箇所名	妙楽寺23
	土石等の(移動)高さが1m以下の場合、 土石等の移動による力が100kN/mを超える区域 土石等の堆積の高さが3mを超える区域 それ以外の区域			告示年月日	平成28年12月27日	所在地	長生郡睦沢町妙楽寺

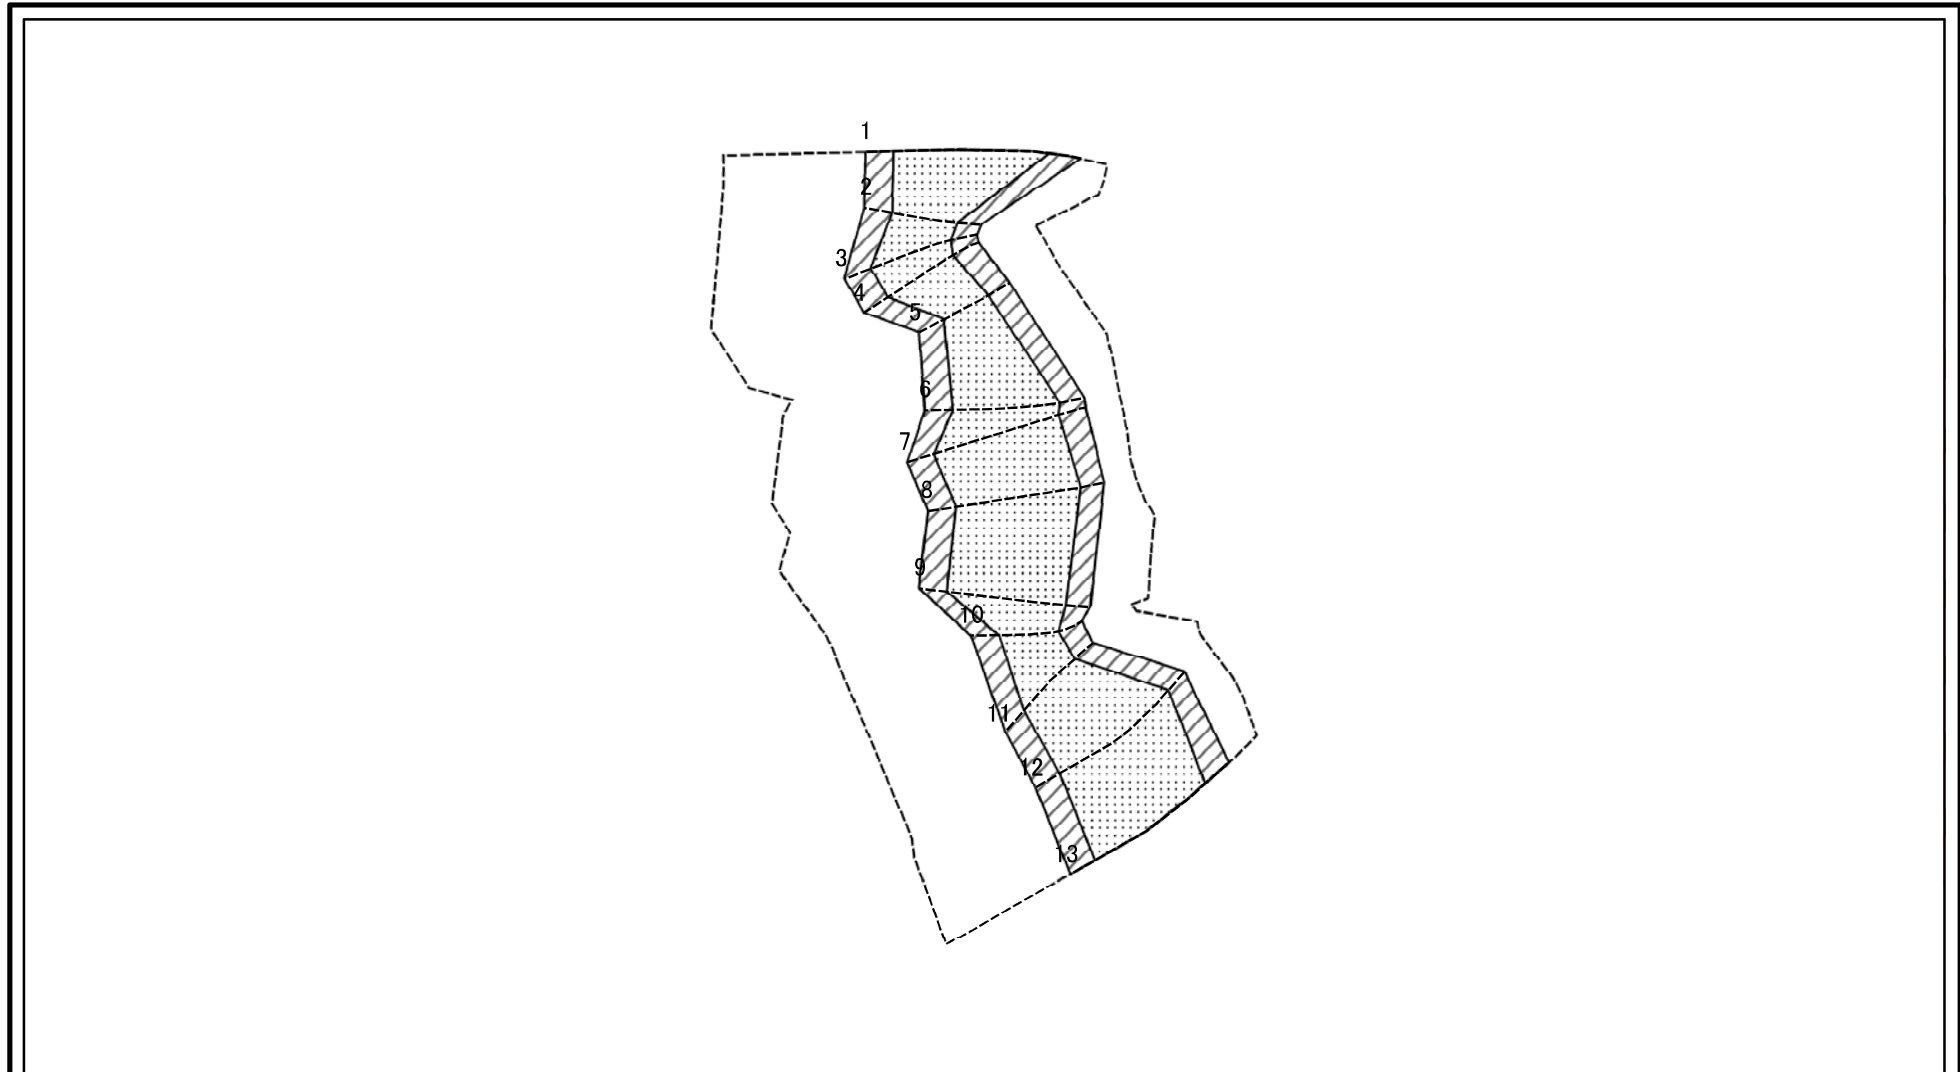
図中の数字は横断測線番号を示す

様式2-1(急) 土砂災害特別警戒区域の区域区分図 (急傾斜地の崩壊に伴う土石などの移動により建築物の地上部に作用すると想定される力)〈力区分:移動〉	土砂災害防止法施行令第二条の基準に該当する区域		N 縮尺 1:2,000	自然現象の種類	急傾斜地の崩壊	箇所番号	Ⅲ-1205
	土砂災害防止法施行令第三条の基準に該当する区域			告示番号	千葉県告示第639号 千葉県告示第640号	箇所名	妙楽寺23
	それ以外の区域			告示年月日	平成28年12月27日	所在地	長生郡睦沢町妙楽寺

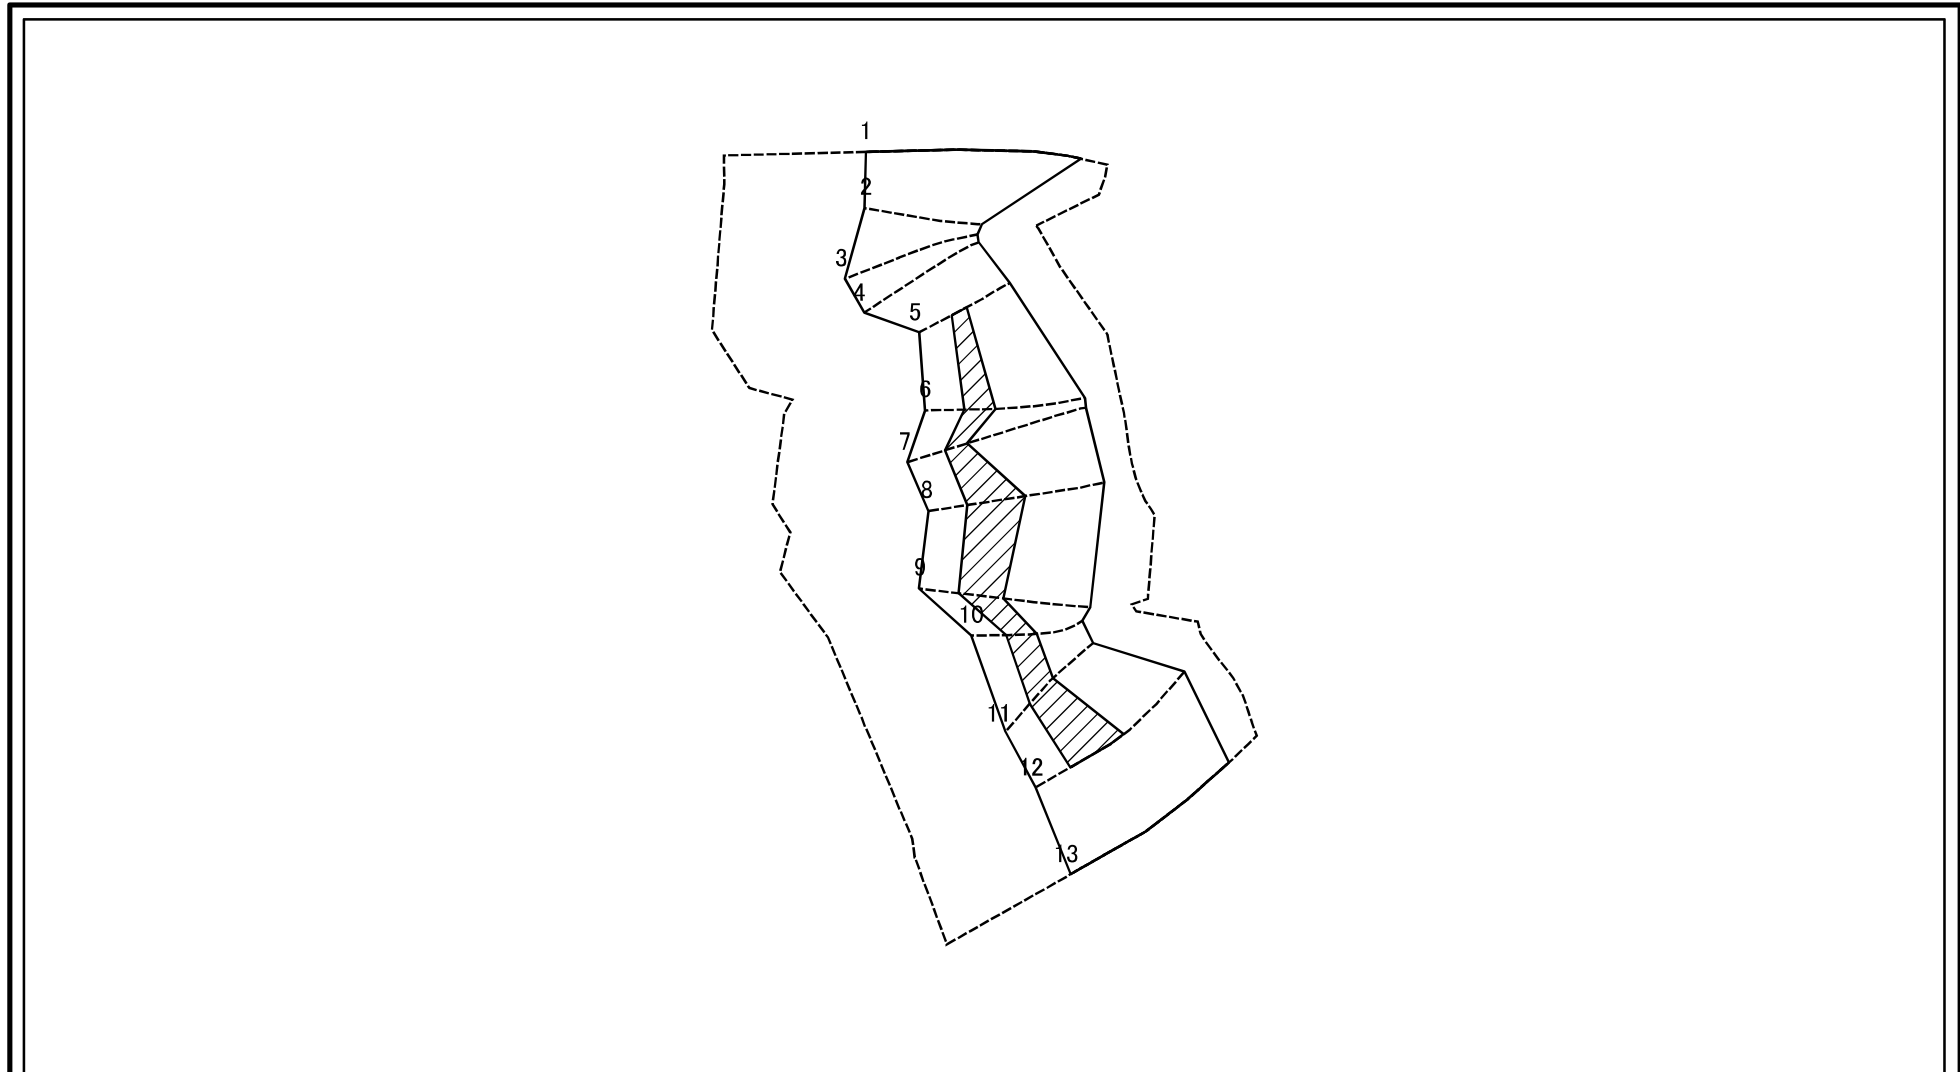
図中の数字は横断測線番号を示す

様式2-2(急) 土砂災害特別警戒区域の区域区分図 (急傾斜地の崩壊に伴う土石などの堆積により建築物の地上部に作用すると想定される力)〈力区分:堆積〉	土砂災害防止法施行令第二条の基準に該当する区域			N 縮尺 1:2,000	自然現象の種類	急傾斜地の崩壊	箇所番号	Ⅲ-1205
	土砂災害防止法施行令第三条の基準に該当する区域	土石等の堆積の高さが3mを超える区域			告示番号	千葉県告示第639号 千葉県告示第640号	箇所名	妙楽寺23
		それ以外の区域			告示年月日	平成28年12月27日	所在地	長生郡睦沢町妙楽寺
