土砂災害警戒区域等の指定の告示に係る図書(様式1)

様式1(急)
土砂災害警戒区域位置図

自然現象の種類	急傾斜地の崩壊
箇所番号	I-0076
箇所名	島田台
所在地	八千代市島田台

土砂災害警戒区域・土砂災害特別警戒区域
区域図

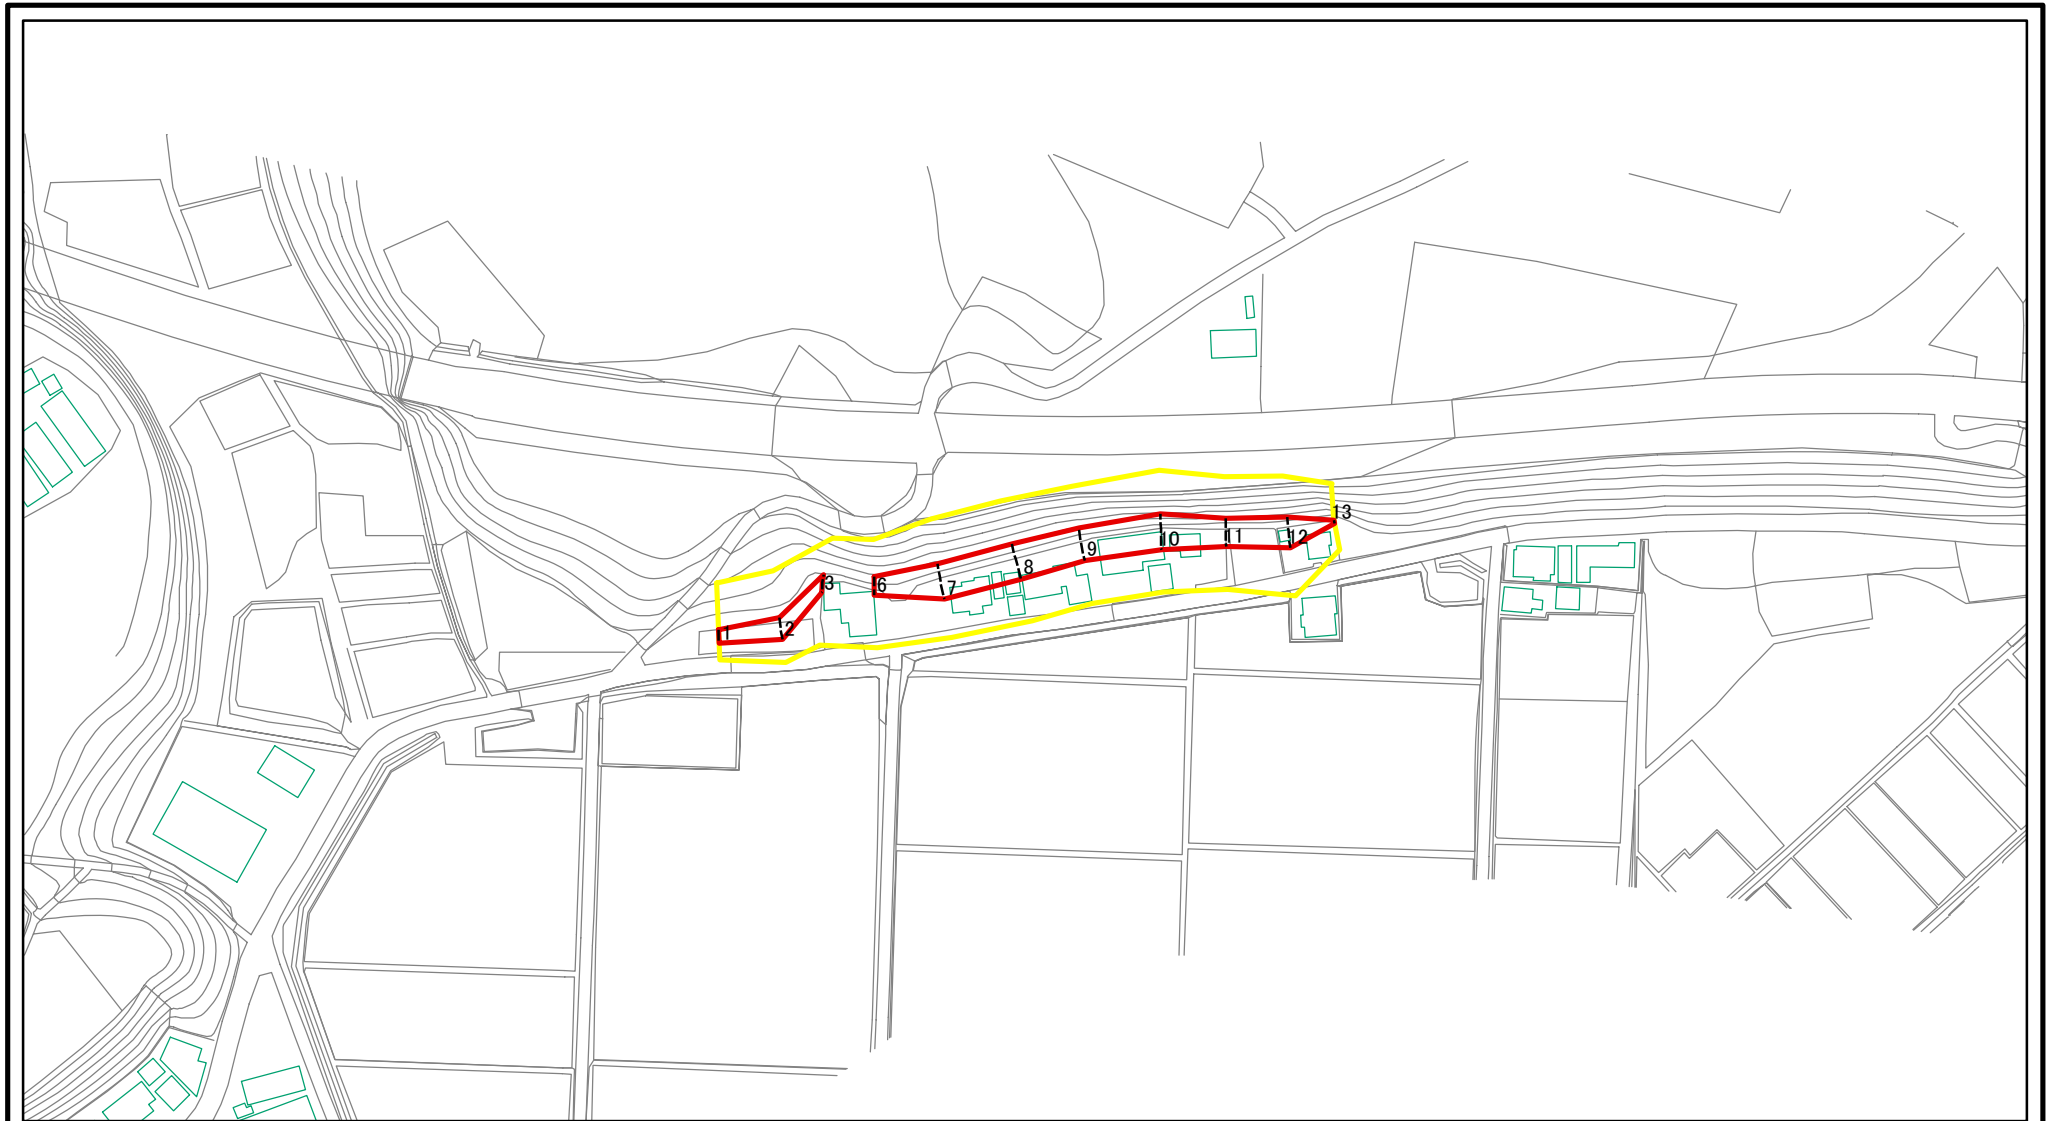
様式2(急)

図中の数字は横断測線番号を示す

土砂災害防止法施行令第二条の基準に該当する区域

土砂災害防止法
施行令第三条の
基準に該当する
区域

土石等の(移動)高さが1m以下の場合、
土石等の移動による力が100kN/mを超える区域

土石等の堆積の高さが3mを超える区域

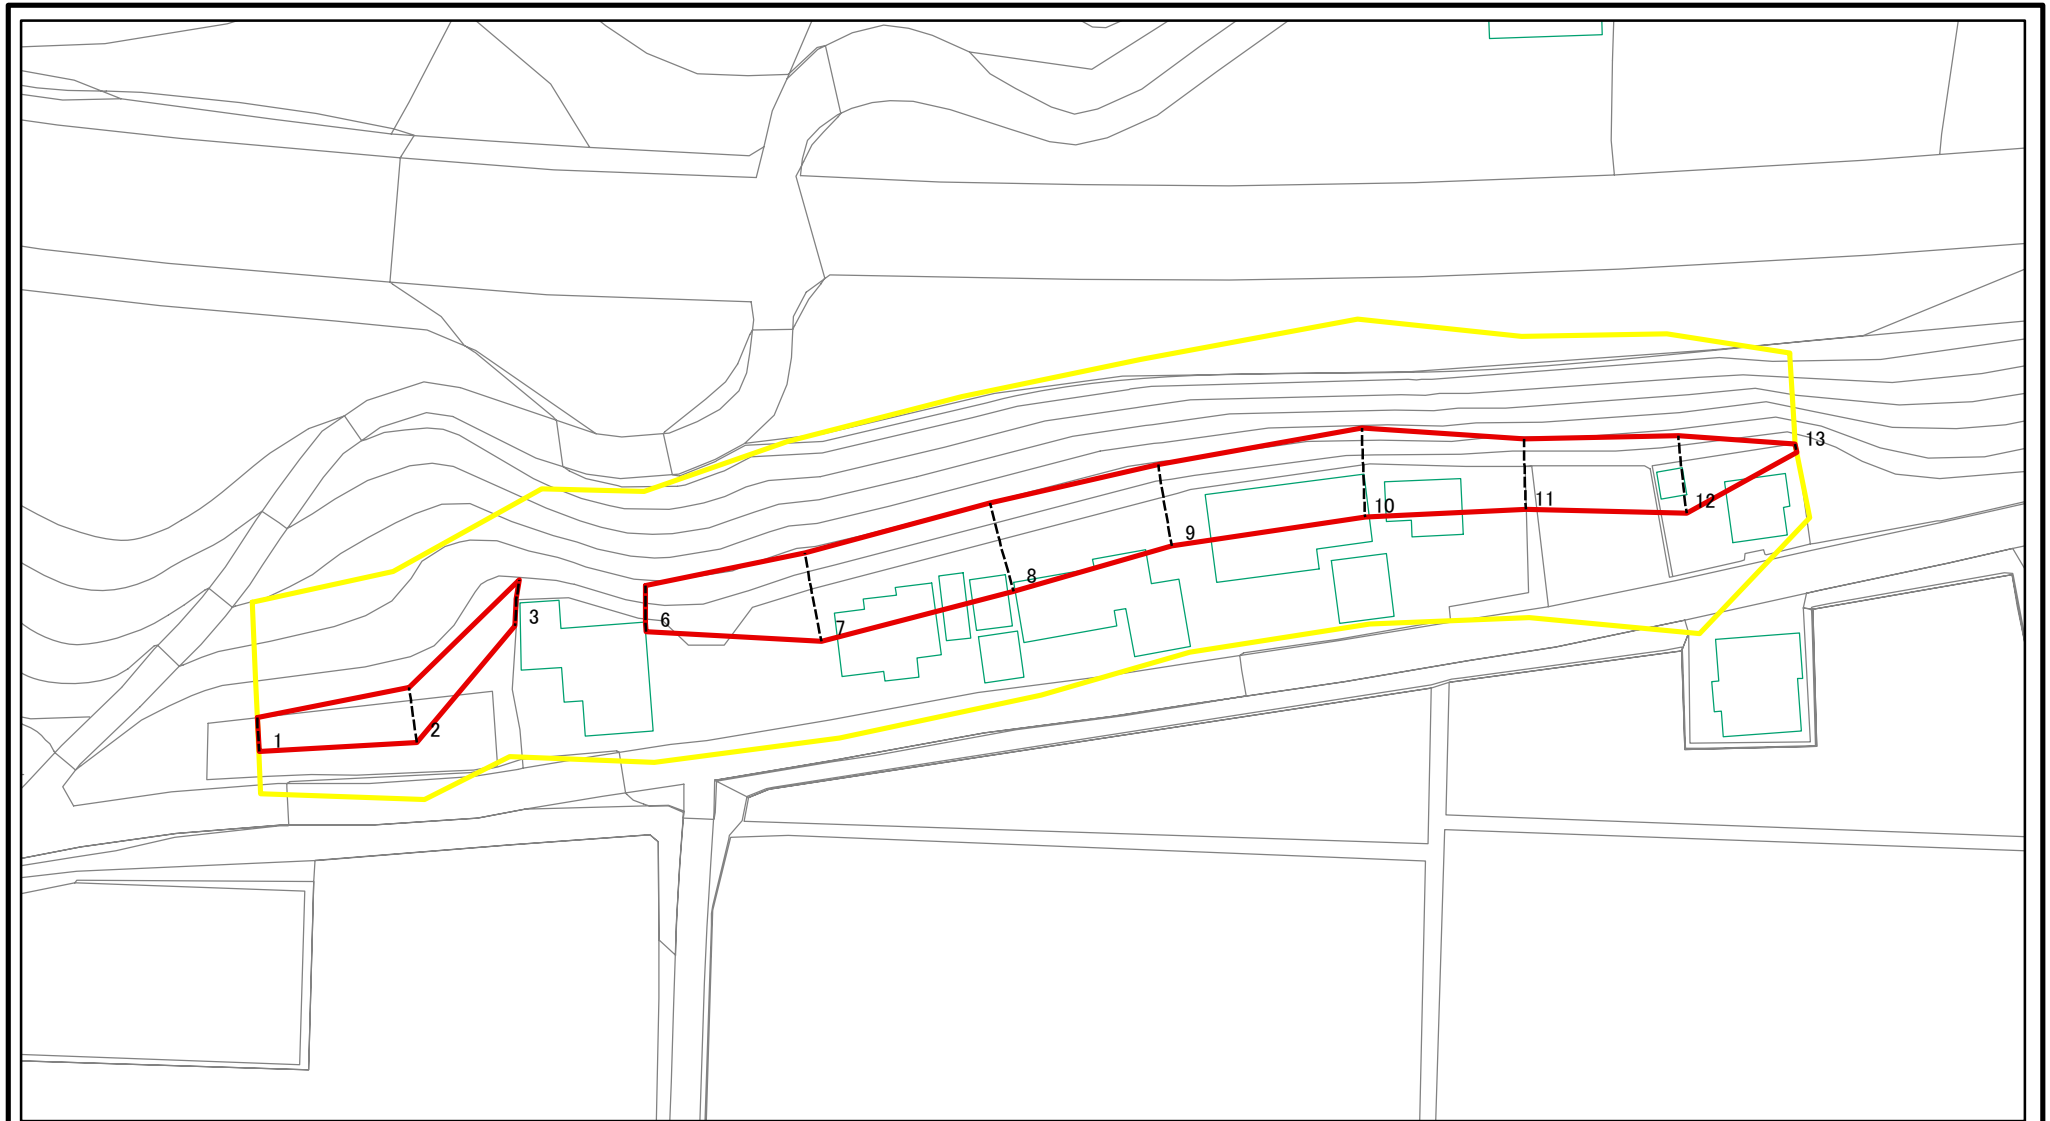
図中の数字は横断測線番号を示す

様式2-1(急) 土砂災害警戒区域・土砂災害特別警戒区域 区域図	土砂災害防止法施行令第二条の基準に該当する区域		 縮尺 1:1,000	自然現象の種類	急傾斜地の崩壊	箇所番号	I-0076
	土砂災害防止法施行令第三条の基準に該当する区域			告示番号	告示第743号 告示第744号	箇所名	島田台
	それ以外の区域			告示年月日	平成22年10月22日	所在地	八千代市島田台

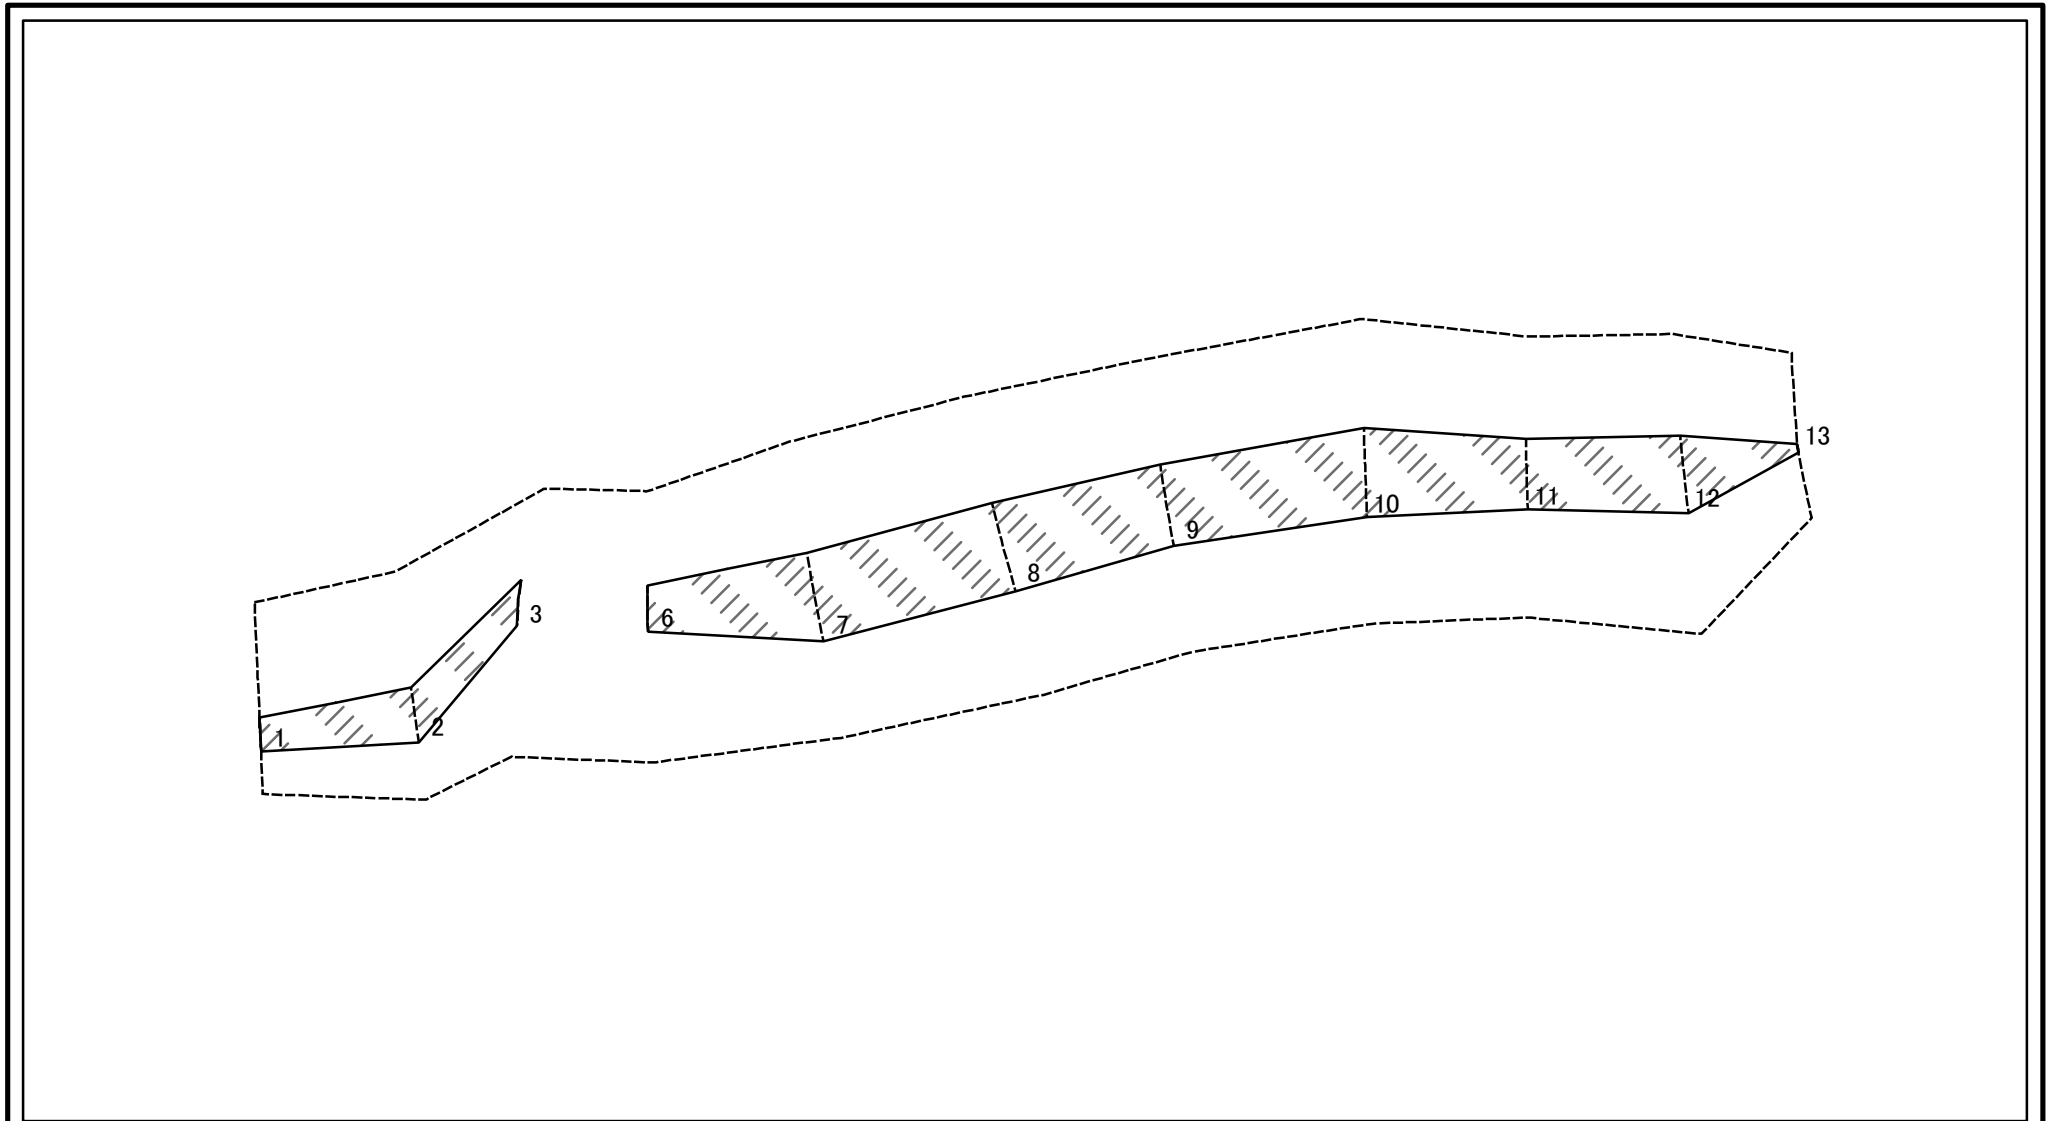
図中の数字は横断測線番号を示す

様式2-2(急) 土砂災害特別警戒区域の区域区分図 (急傾斜地の崩壊に伴う土石等の移動により 建築物の地上部に作用すると想定される力)	土砂災害防止法施行令第二条の基準に該当する区域		 縮尺 1:1,000	自然現象の種類	急傾斜地の崩壊	箇所番号	I-0076
	土砂災害防止法施行令第三条の基準に該当する区域			告示番号	告示第743号 告示第744号	箇所名	島田台
	それ以外の区域			告示年月日	平成22年10月22日	所在地	八千代市島田台

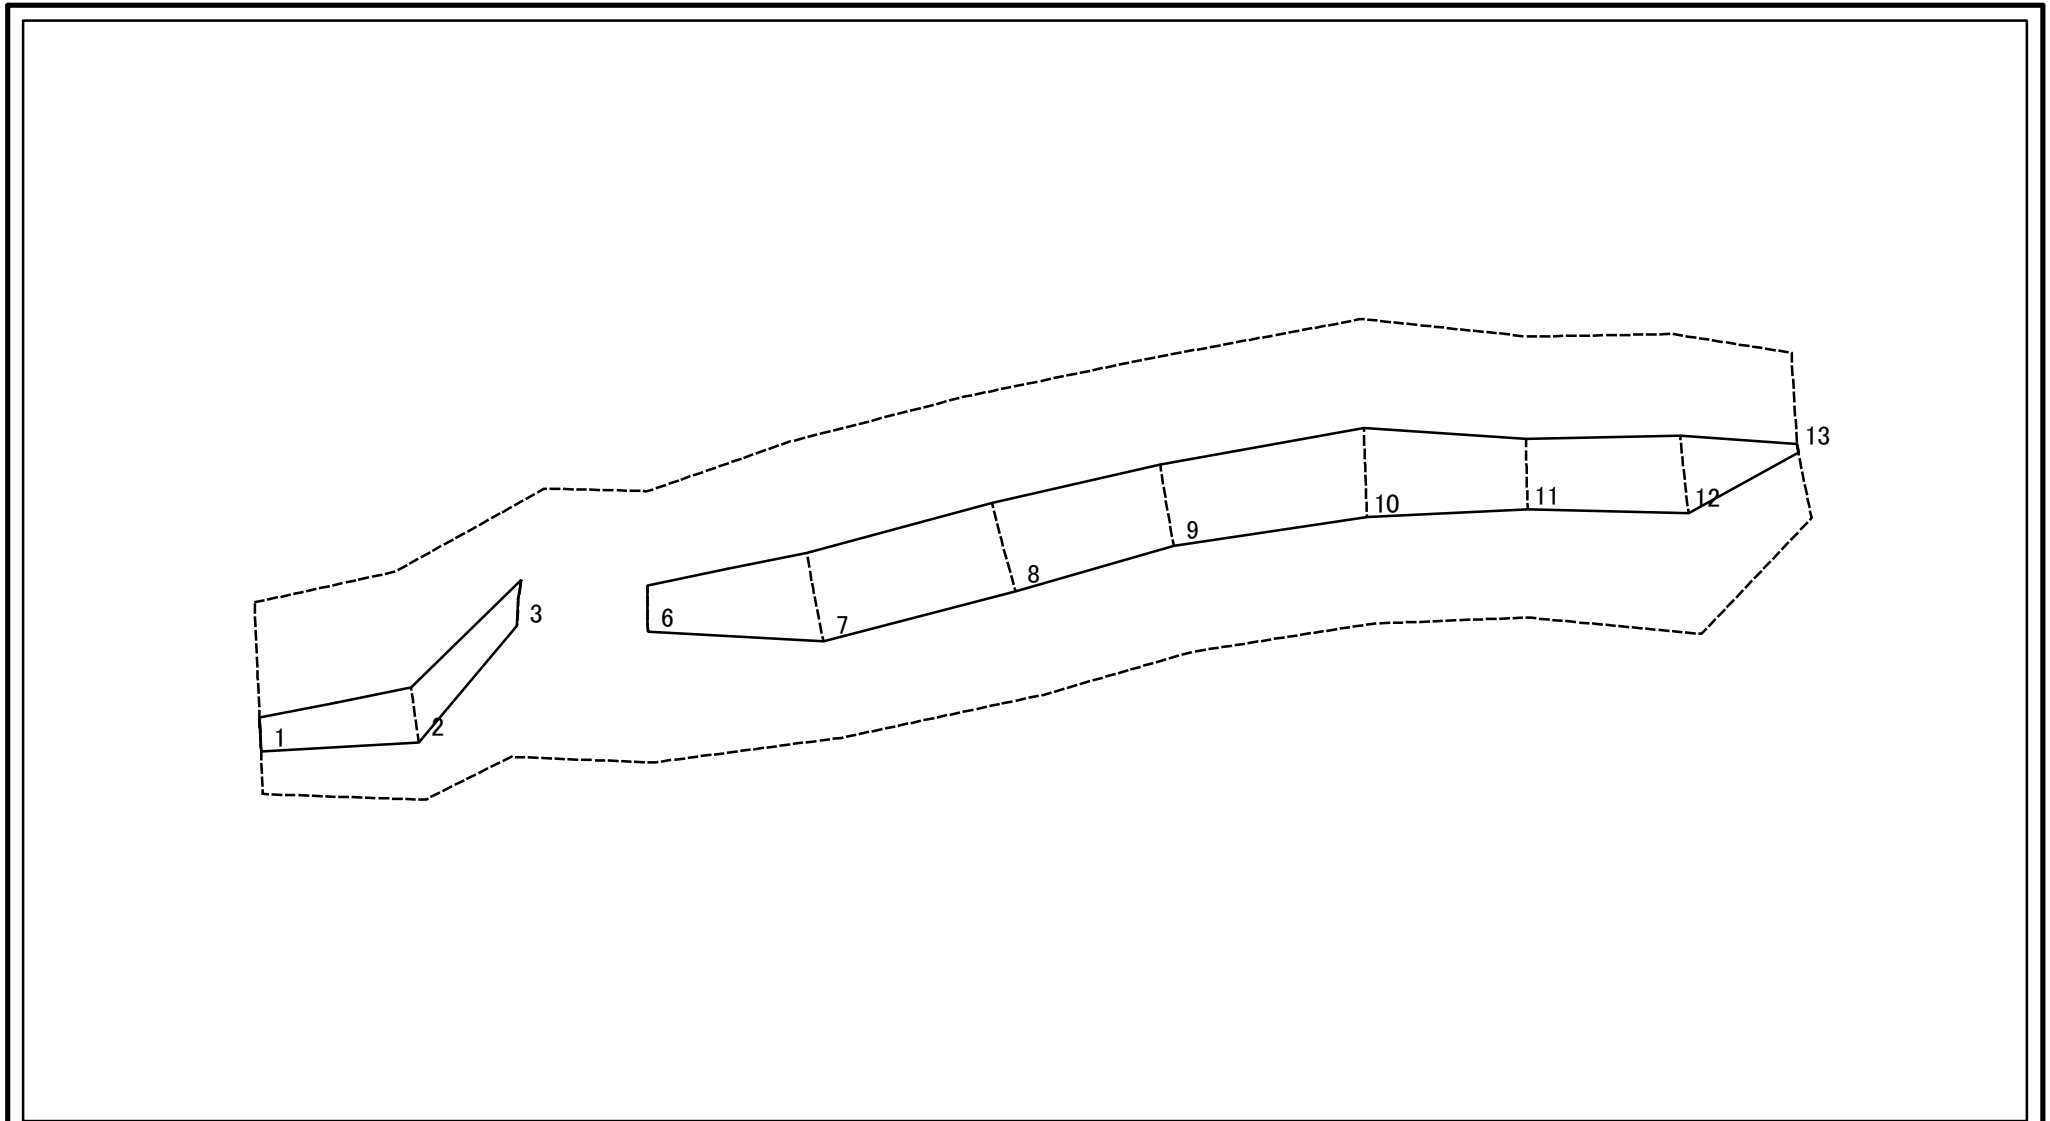
図中の数字は横断測線番号を示す

様式2-3(急) 土砂災害特別警戒区域の区域区分図 (急傾斜地の崩壊に伴う土石等の堆積により建築物の地上部に作用すると想定される力)	土砂災害防止法施行令第二条の基準に該当する区域			 縮尺 1:1,000	自然現象の種類	急傾斜地の崩壊	箇所番号	I-0076
	土砂災害防止法施行令第三条の基準に該当する区域	土石等の堆積の高さが3mを超える区域			告示番号	告示第743号 告示第744号	箇所名	島田台
		それ以外の区域			告示年月日	平成22年10月22日	所在地	八千代市島田台
