土砂災害警戒区域等の指定の公示に係る図書(その1)

様式-1(急)
土砂災害警戒区域・土砂災害特別警戒区域
位置図

篠本 1

山武郡横芝光町篠本

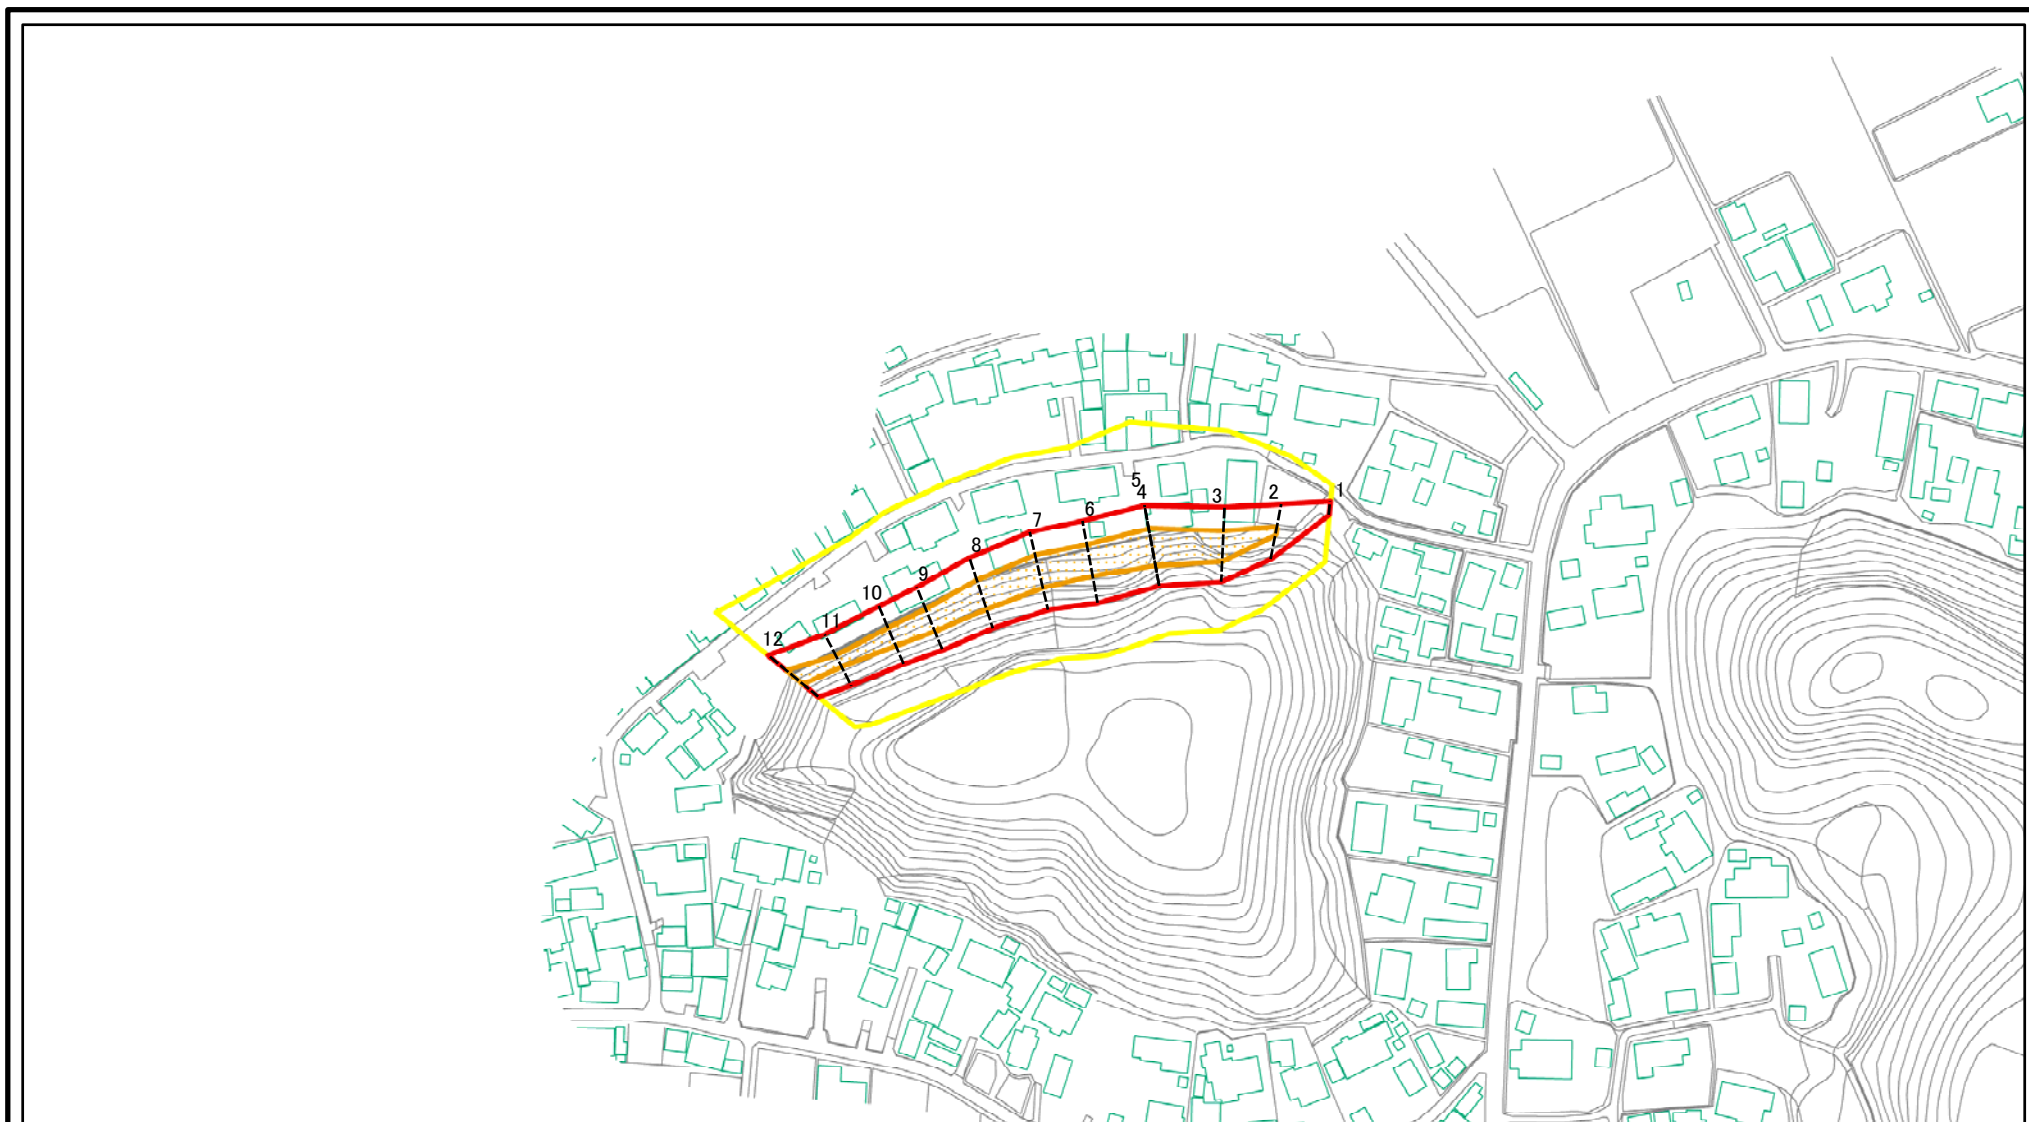
| 様式-2(急) 土砂災害警戒区域・土砂災害特別警戒区域 区域図(その1) | 土砂災害防止法施行令第二条の基準に該当する区域 | | N 縮尺 1:2,500 | 自然現象の種類 急傾斜地の崩壊 | 箇所番号 II-2347 |

図中の数字は横断測線番号を示す

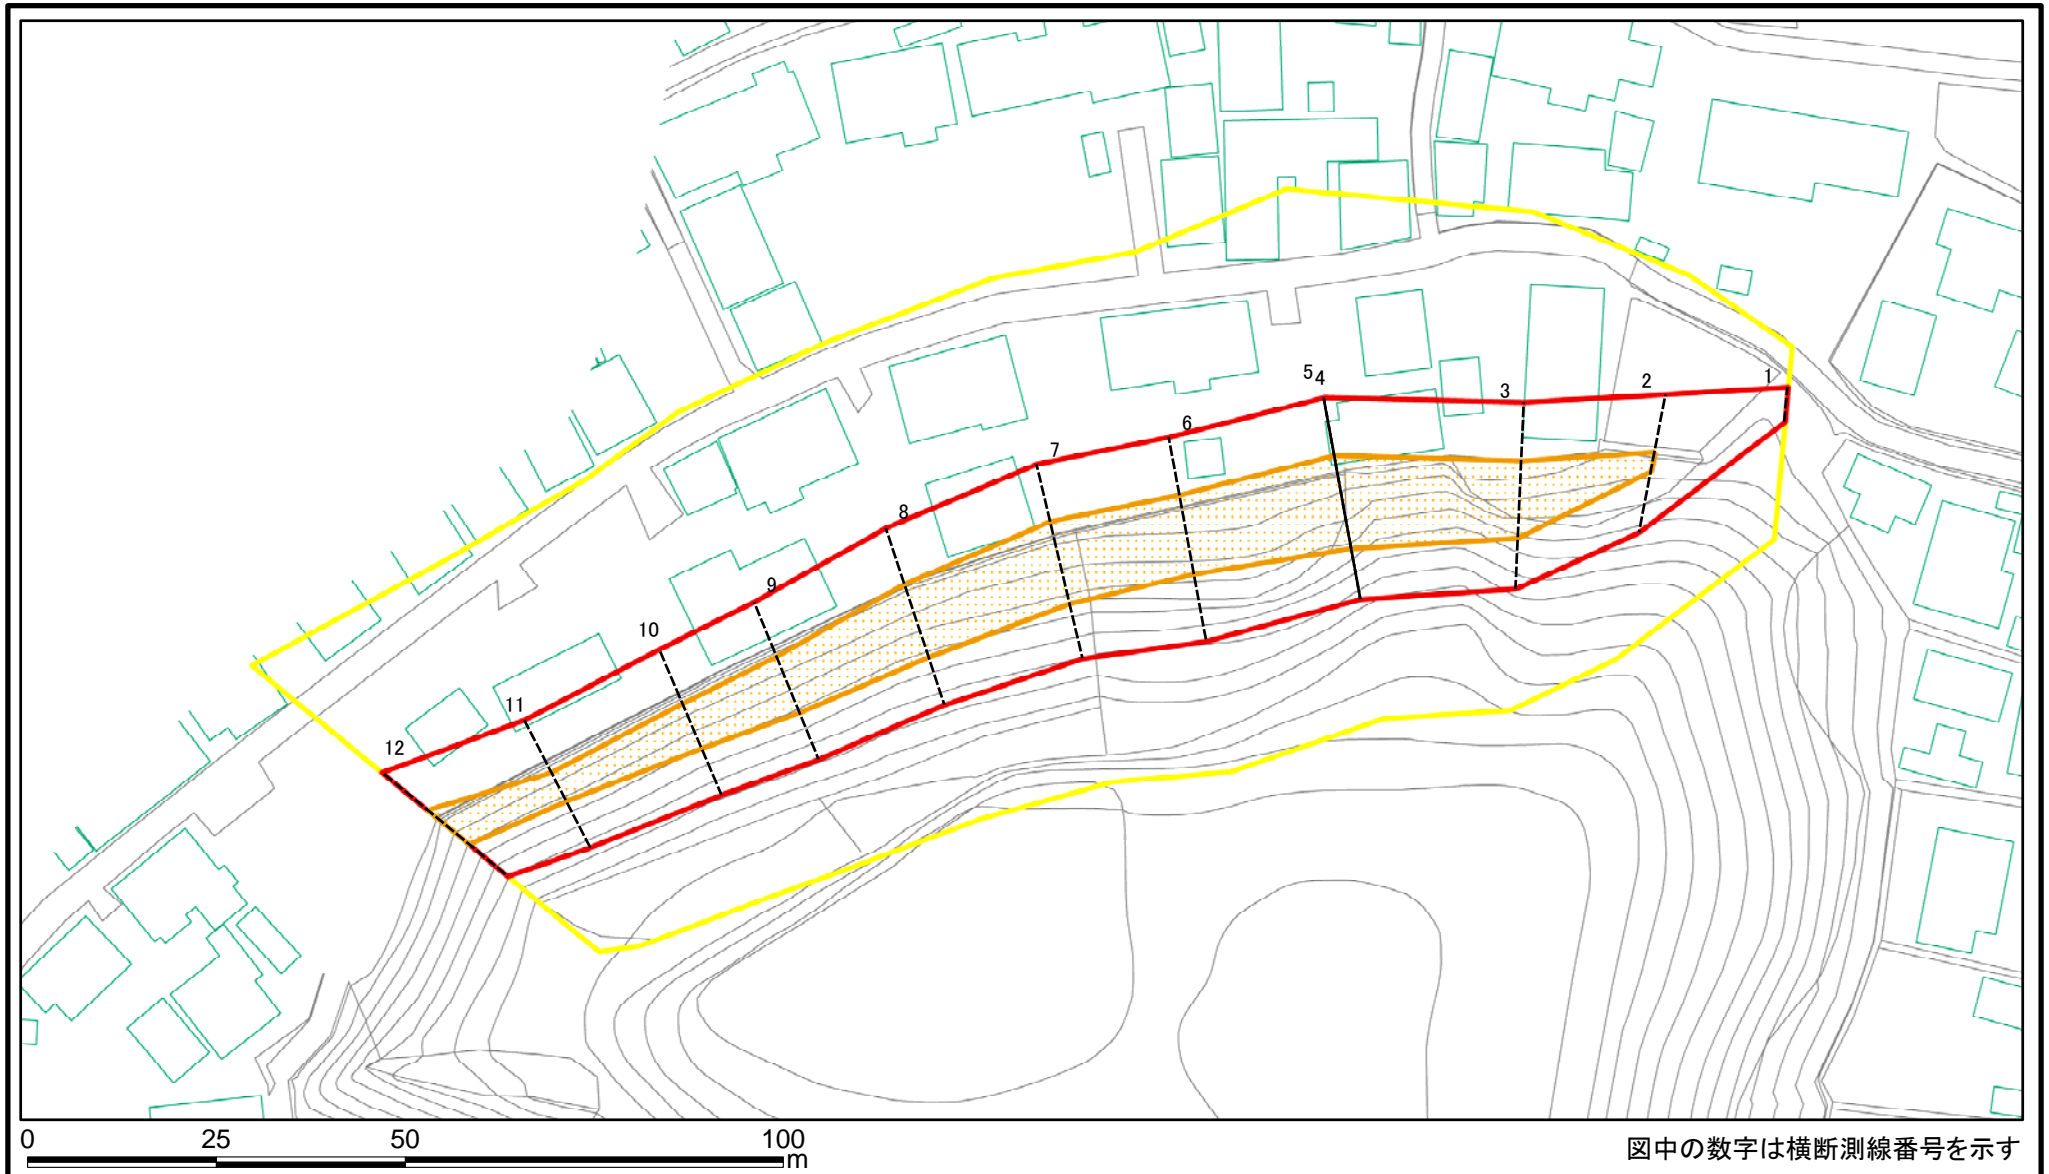
土砂災害警戒区域・土砂災害特別警戒区域
区域図(その2)

図中の数字は横断測線番号を示す

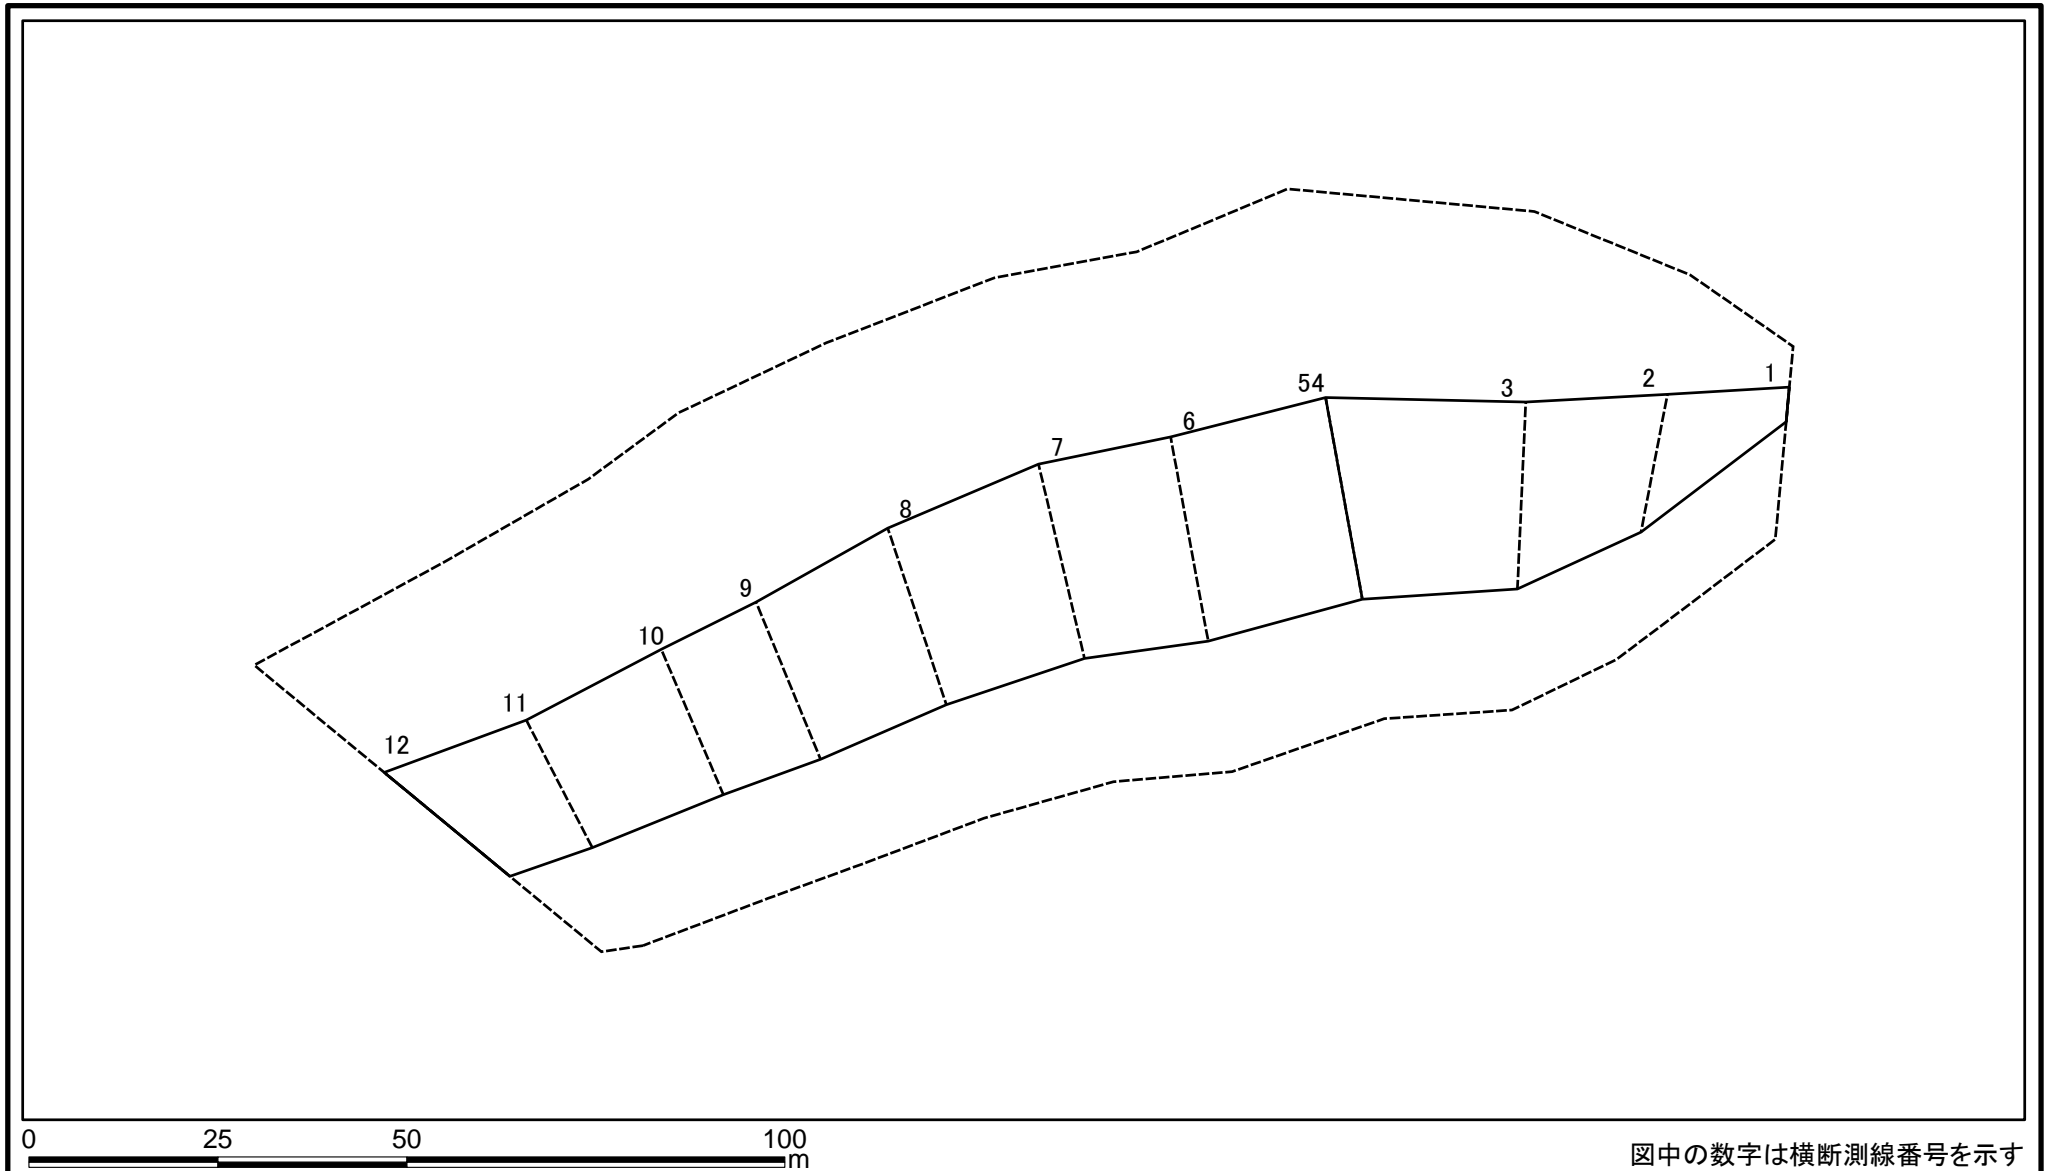
| 様式-2-3(急) 土砂災害特別警戒区域の区域区分図 (急傾斜地の崩壊に伴う土石等の堆積により建築物の地上部に作用すると想定される力) | 土砂災害防止法施行令第二条の基準に該当する区域 | | | N 縮尺 1:1,000 | 自然現象の種類 | 急傾斜地の崩壊 | 箇所番号 | II-2347 |

図中の数字は横断測線番号を示す

| | 土砂災害防止法施行令第三条の基準に該当する区域 | 土石等の堆積の高さが3mを超える区域 | | | 告示番号 | 警戒区域：千葉県告示第208号 特別警戒区域：千葉県告示第219号 | 箇所名 | 篠本1 |
