土砂災害警戒区域等の指定の告示に係る図書(様式1)

様式1(急) 土砂災害警戒区域・土砂災害特別警戒区域 位置図	自然現象の種類	急傾斜地の崩壊
	箇所番号	I-1177
	箇所名	釜生1
	所在地	君津市釜生

様式2(急) 土砂災害警戒区域・土砂災害特別警戒区域 区域図	土砂災害防止法施行令第二条の基準に該当する区域			N 縮尺 1:2,500	自然現象の種類	急傾斜地の崩壊	箇所番号	I-1177
	土砂災害防止法施行令第三条の基準に該当する区域	土石等の(移動)高さが1m以下の場合、			告示番号	千葉県告示第145号 千葉県告示第148号	箇所名	釜生1
		土石等の堆積の高さが3mを超える区域			告示年月日	令和3年3月16日	所在地	君津市釜生
		それ以外の区域

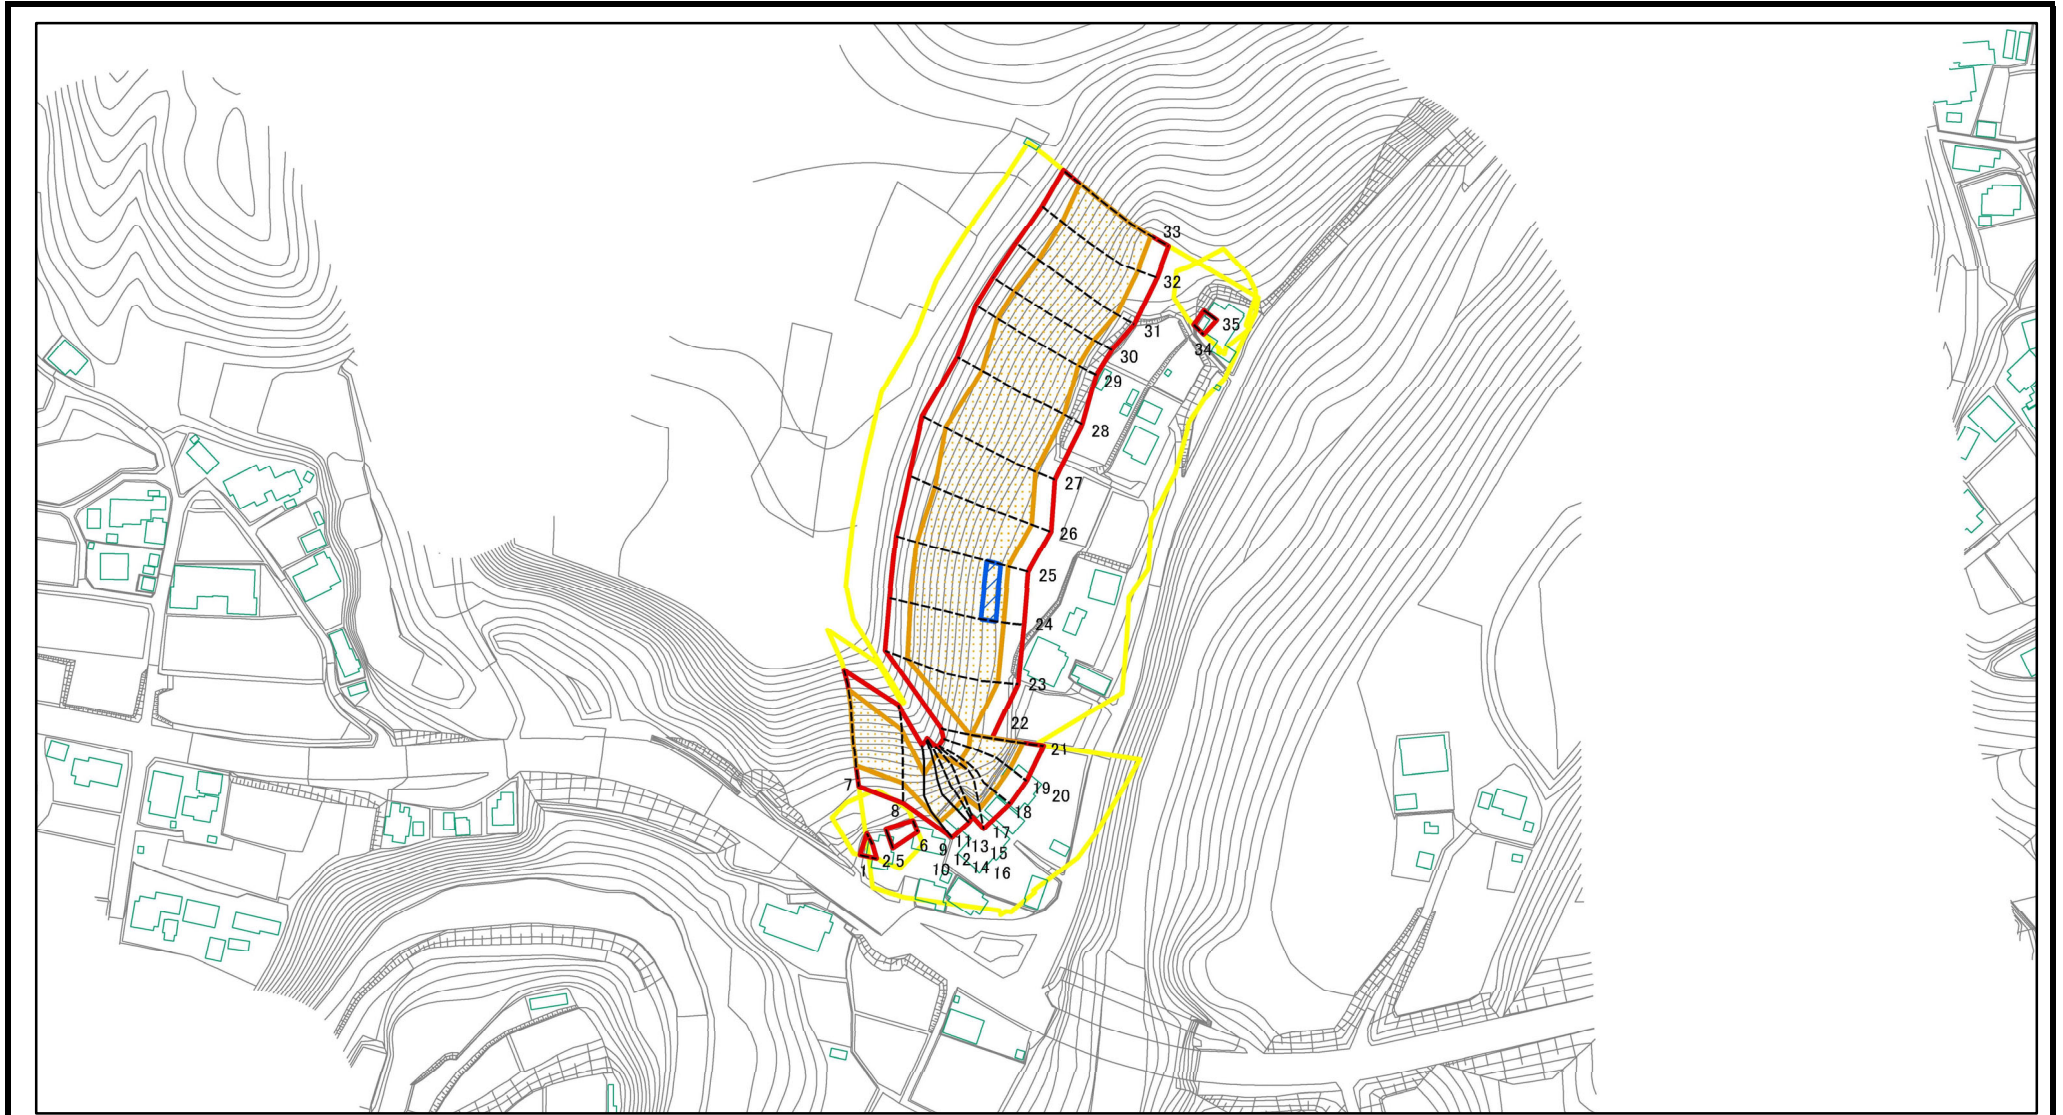
図中の数字は横断測線番号を示す

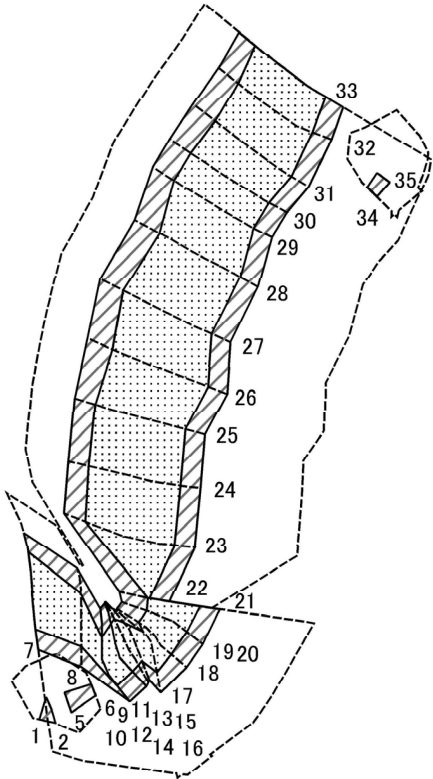
図中の数字は横断測線番号を示す

様式2-1(急) 土砂災害特別警戒区域の区域区分図 (急傾斜地の崩壊に伴う土石などの移動により建築物の地上部に作用すると想定される力)	土砂災害防止法施行令第二条の基準に該当する区域			N 縮尺 1:2,500	自然現象の種類	急傾斜地の崩壊	箇所番号	I-1177
	土砂災害防止法施行令第三条の基準に該当する区域	土石等の(移動)高さが1m以下の場合、土石等の移動による力が100kN/mを超える区域			告示番号	千葉県告示第145号 千葉県告示第148号	箇所名	釜生1
	それ以外の区域				告示年月日	令和3年3月16日	所在地	君津市釜生

横断測線の区間	土石等の移動により建築物の地上部に作用すると想定される力				土石等の堆積により建築物の地上部に作用すると想定される力				横断測線の区間	土石等の移動により建築物の地上部に作用すると想定される力				土石等の堆積により建築物の地上部に作用すると想定される力			
	土石等の(移動)高さが1m以下の場合、土石等の移動による力が100kN/m ² を超える区域		それ以外の区域		土石等の堆積の高さが3mを超える区域		それ以外の区域			土石等の(移動)高さが1m以下の場合、土石等の移動による力が100kN/m ² を超える区域		それ以外の区域		土石等の堆積の高さが3mを超える区域		それ以外の区域	
	力の大きさのうち最大のもの(kN/m ²)	土石等の高さ(m)	力の大きさのうち最大のもの(kN/m ²)	土石等の高さ(m)	力の大きさのうち最大のもの(kN/m ²)	土石等の高さ(m)	力の大きさのうち最大のもの(kN/m ²)	土石等の高さ(m)		力の大きさのうち最大のもの(kN/m ²)	土石等の高さ(m)	力の大きさのうち最大のもの(kN/m ²)	土石等の高さ(m)	力の大きさのうち最大のもの(kN/m ²)	土石等の高さ(m)	力の大きさのうち最大のもの(kN/m ²)	土石等の高さ(m)
1 ~ 2	-	-	62.85	1.00	-	-	11.65	2.06	32 ~ 33	148.90	1.00	100.00	1.00	-	-	16.95	3.00
3 ~ 4	-	-	-	-	-	-	-	-	34 ~ 35	-	-	62.30	1.00	-	-	13.37	2.37
5 ~ 6	-	-	72.56	1.00	-	-	10.65	1.88	36 ~ 37	-	-	-	-	-	-	-	-
7 ~ 8	149.55	1.00	100.00	1.00	-	-	16.95	3.00	37 ~ 38	-	-	-	-	-	-	-	-
8 ~ 9	132.39	1.00	100.00	1.00	-	-	14.20	2.51	38 ~ 39	-	-	-	-	-	-	-	-

10 ~ 11	139.42	1.00	100.00	1.00	-	-	14.77	2.62	39 ~ 40	-	-	-	-	-	-	-	-
12 ~ 13	141.88	1.00	100.00	1.00	-	-	15.13	2.68									
14 ~ 15	141.88	1.00	100.00	1.00	-	-	13.38	2.37									
16 ~ 17	139.40	1.00	100.00	1.00	-	-	13.38	2.37									
17 ~ 18	129.31	1.00	100.00	1.00	-	-	12.24	2.17									
18 ~ 19	129.31	1.00	100.00	1.00	-	-	12.24	2.17									
20 ~ 21	128.15	1.00	100.00	1.00	-	-	13.84	2.45									
21 ~ 22	127.28	1.00	100.00	1.00	-	-	13.84	2.45									
22 ~ 23	144.46	1.00	100.00	1.00	-	-	16.77	2.97									
23 ~ 24	149.78	1.00	100.00	1.00	-	-	16.95	3.00									
24 ~ 25	149.78	1.00	100.00	1.00	17.19	3.04	16.95	3.00									
25 ~ 26	148.92	1.00	100.00	1.00	-	-	16.95	3.00									
26 ~ 27	140.89	1.00	100.00	1.00	-	-	16.46	2.91									
27 ~ 28	140.89	1.00	100.00	1.00	-	-	16.46	2.91									
28 ~ 29	141.04	1.00	100.00	1.00	-	-	16.53	2.93									
29 ~ 30	141.04	1.00	100.00	1.00	-	-	16.53	2.93

30 ~ 31	140.78	1.00	100.00	1.00	-	-	16.51	2.92									
31 ~ 32	141.18	1.00	100.00	1.00	-	-	16.56	2.93

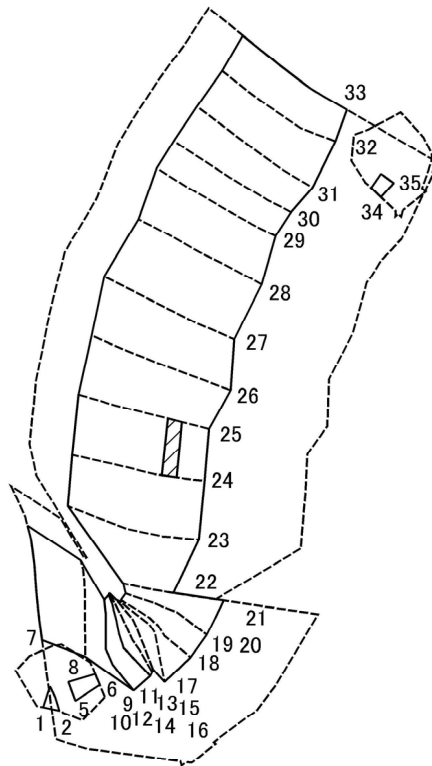
図中の数字は横断測線番号を示す

様式2-2(急) 土砂災害特別警戒区域の区域区分図 (急傾斜地の崩壊に伴う土石などの堆積により建築物の地上部に作用すると想定される力)	土砂災害防止法施行令第二条の基準に該当する区域		N 縮尺 1:2,500	自然現象の種類	急傾斜地の崩壊	箇所番号	I-1177
	土砂災害防止法施行令第三条の基準に該当する区域			告示番号	千葉県告示第145号 千葉県告示第148号	箇所名	釜生1
	それ以外の区域			告示年月日	令和3年3月16日	所在地	君津市釜生
