土砂災害警戒区域等の指定の告示に係る図書(様式1)

自然現象の種類	急傾斜地の崩壊
箇所番号	Ⅱ-6622
箇所名	大川崎2
所在地	富津市大川崎

様式3(急) 建築物の構造の規制に必要な衝撃に関する事項	自然現象の種類	急傾斜地の崩壊	箇所番号	II-6622
	告示番号	千葉県告示第146号 千葉県告示第149号	箇所名	大川崎2
	告示年月日	令和3年3月16日	所在地	富津市大川崎

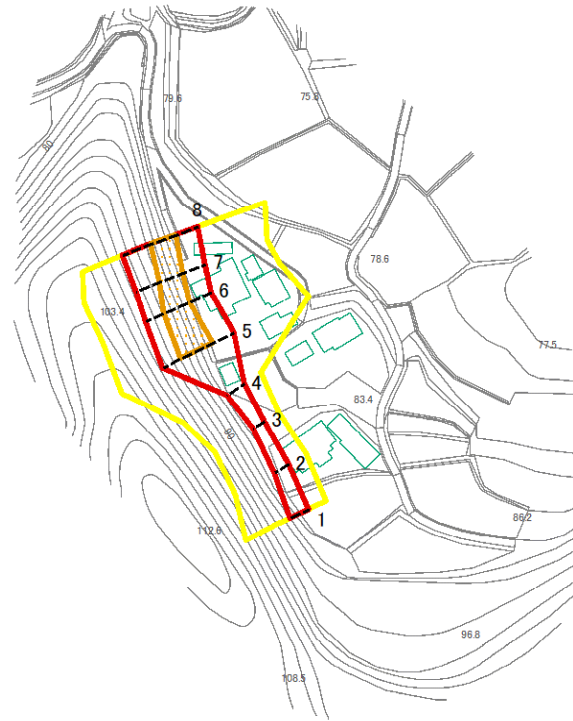
図中の数字は横断測線番号を示す

様式2(急) 土砂災害警戒区域・土砂災害特別警戒区域 区域図	土砂災害防止法施行令第二条の基準に該当する区域			N 縮尺 1:2,500	自然現象の種類	急傾斜地の崩壊	箇所番号	II-6622
	土砂災害防止法施行令第三条の基準に該当する区域	土石等の(移動)高さが1m以下の場合、 土石等の移動による力が100kN/m ² を超える区域			告示番号		箇所名	大川崎2
		土石等の堆積の高さが3mを超える区域			告示年月日	令和3年3月16日	所在地	富津市大川崎
		それ以外の区域

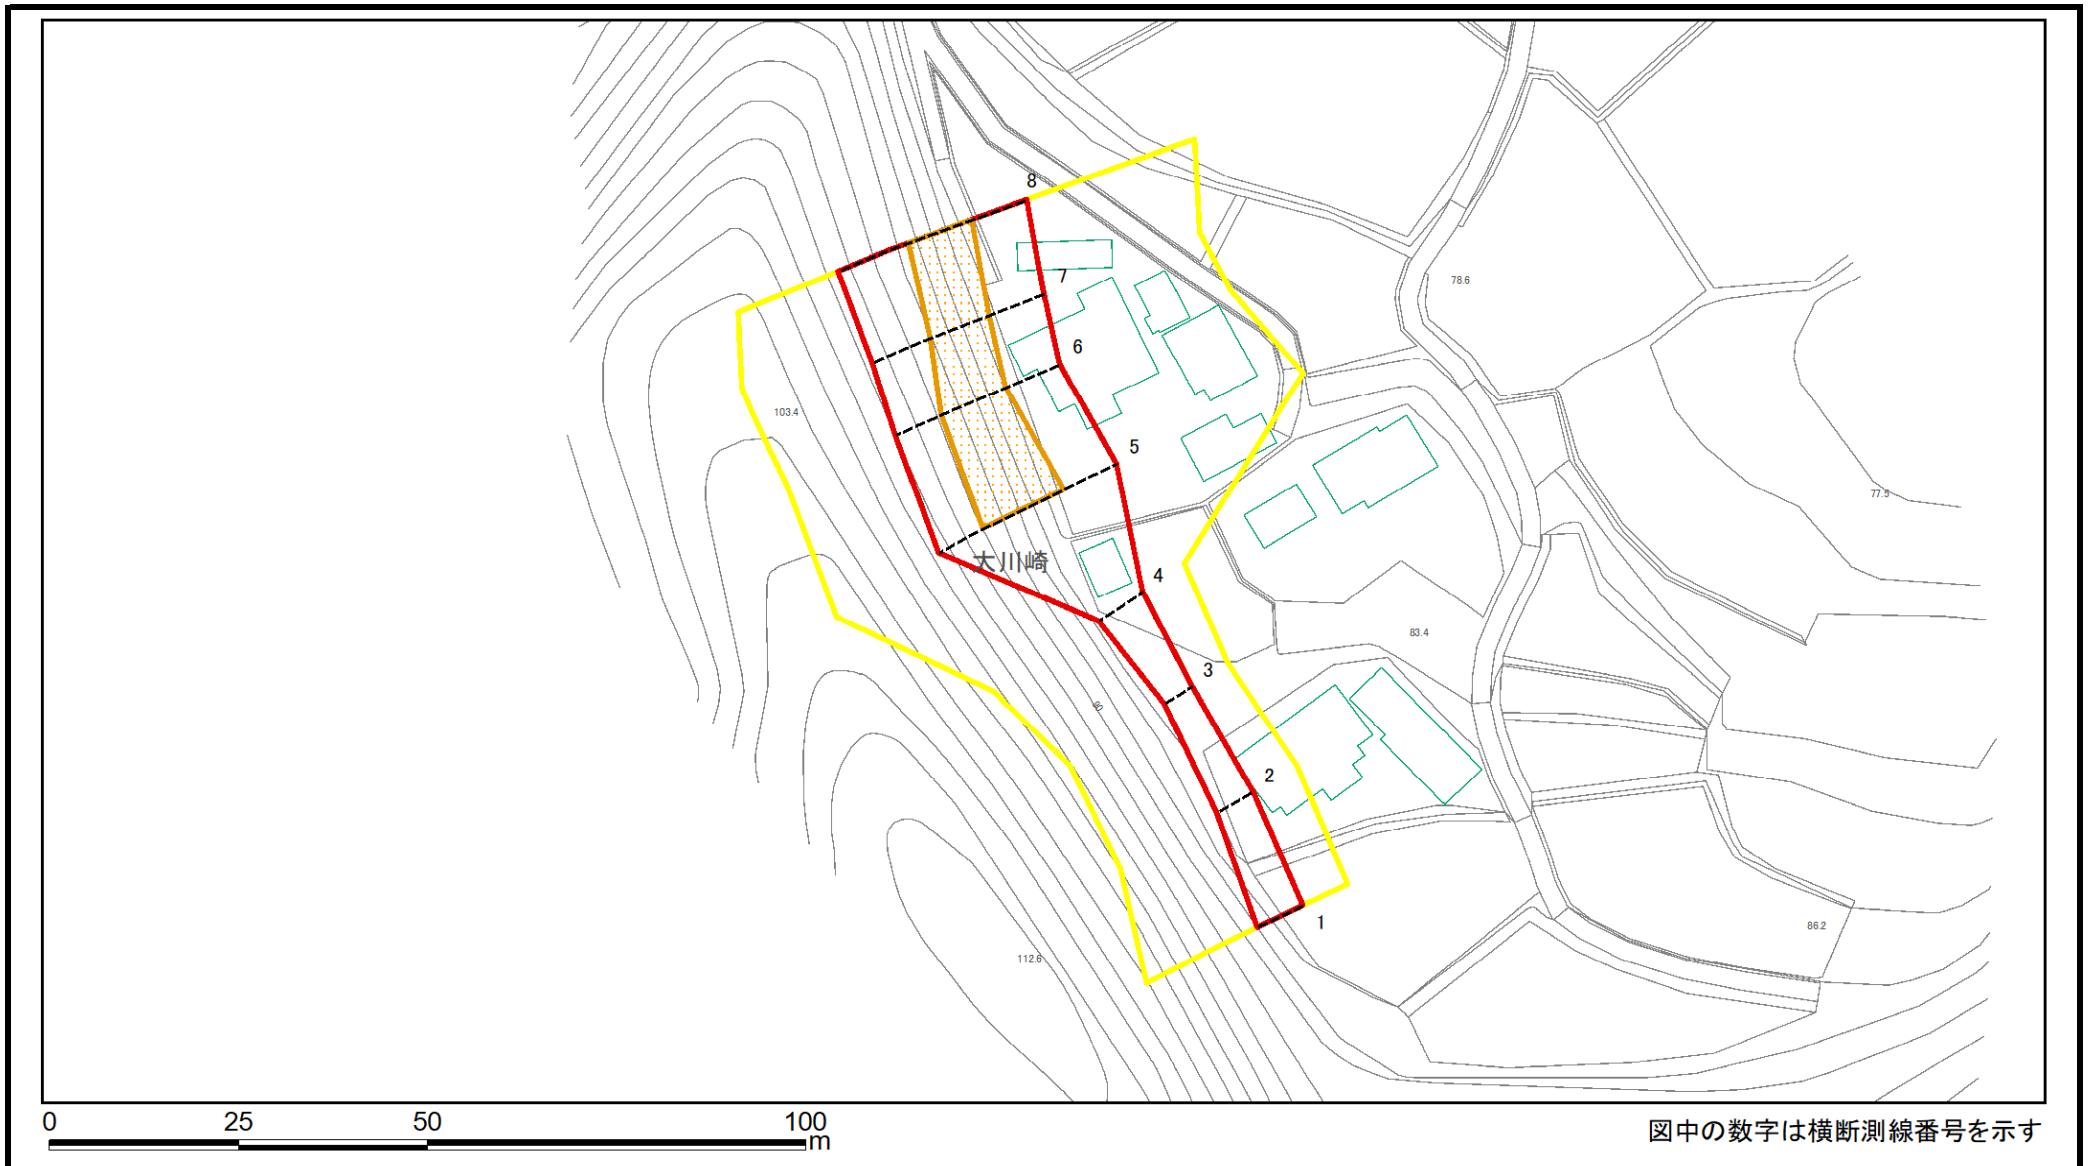
様式2(急) 土砂災害警戒区域・土砂災害特別警戒区域 区域図(参考図)	土砂災害防止法施行令第二条の基準に該当する区域		N 縮尺 1:1,000	自然現象の種類	急傾斜地の崩壊	箇所番号	II-6622
	土砂災害防止法施行令第三条の基準に該当する区域			告示番号		箇所名	大川崎2
	土砂等の(移動)高さが1m以下の場合、土砂等の移動による力が100kN/mを超える区域		告示年月日	令和3年3月16日	所在地	富津市大川崎	
	土砂等の堆積の高さが3mを超える区域						
	それ以外の区域

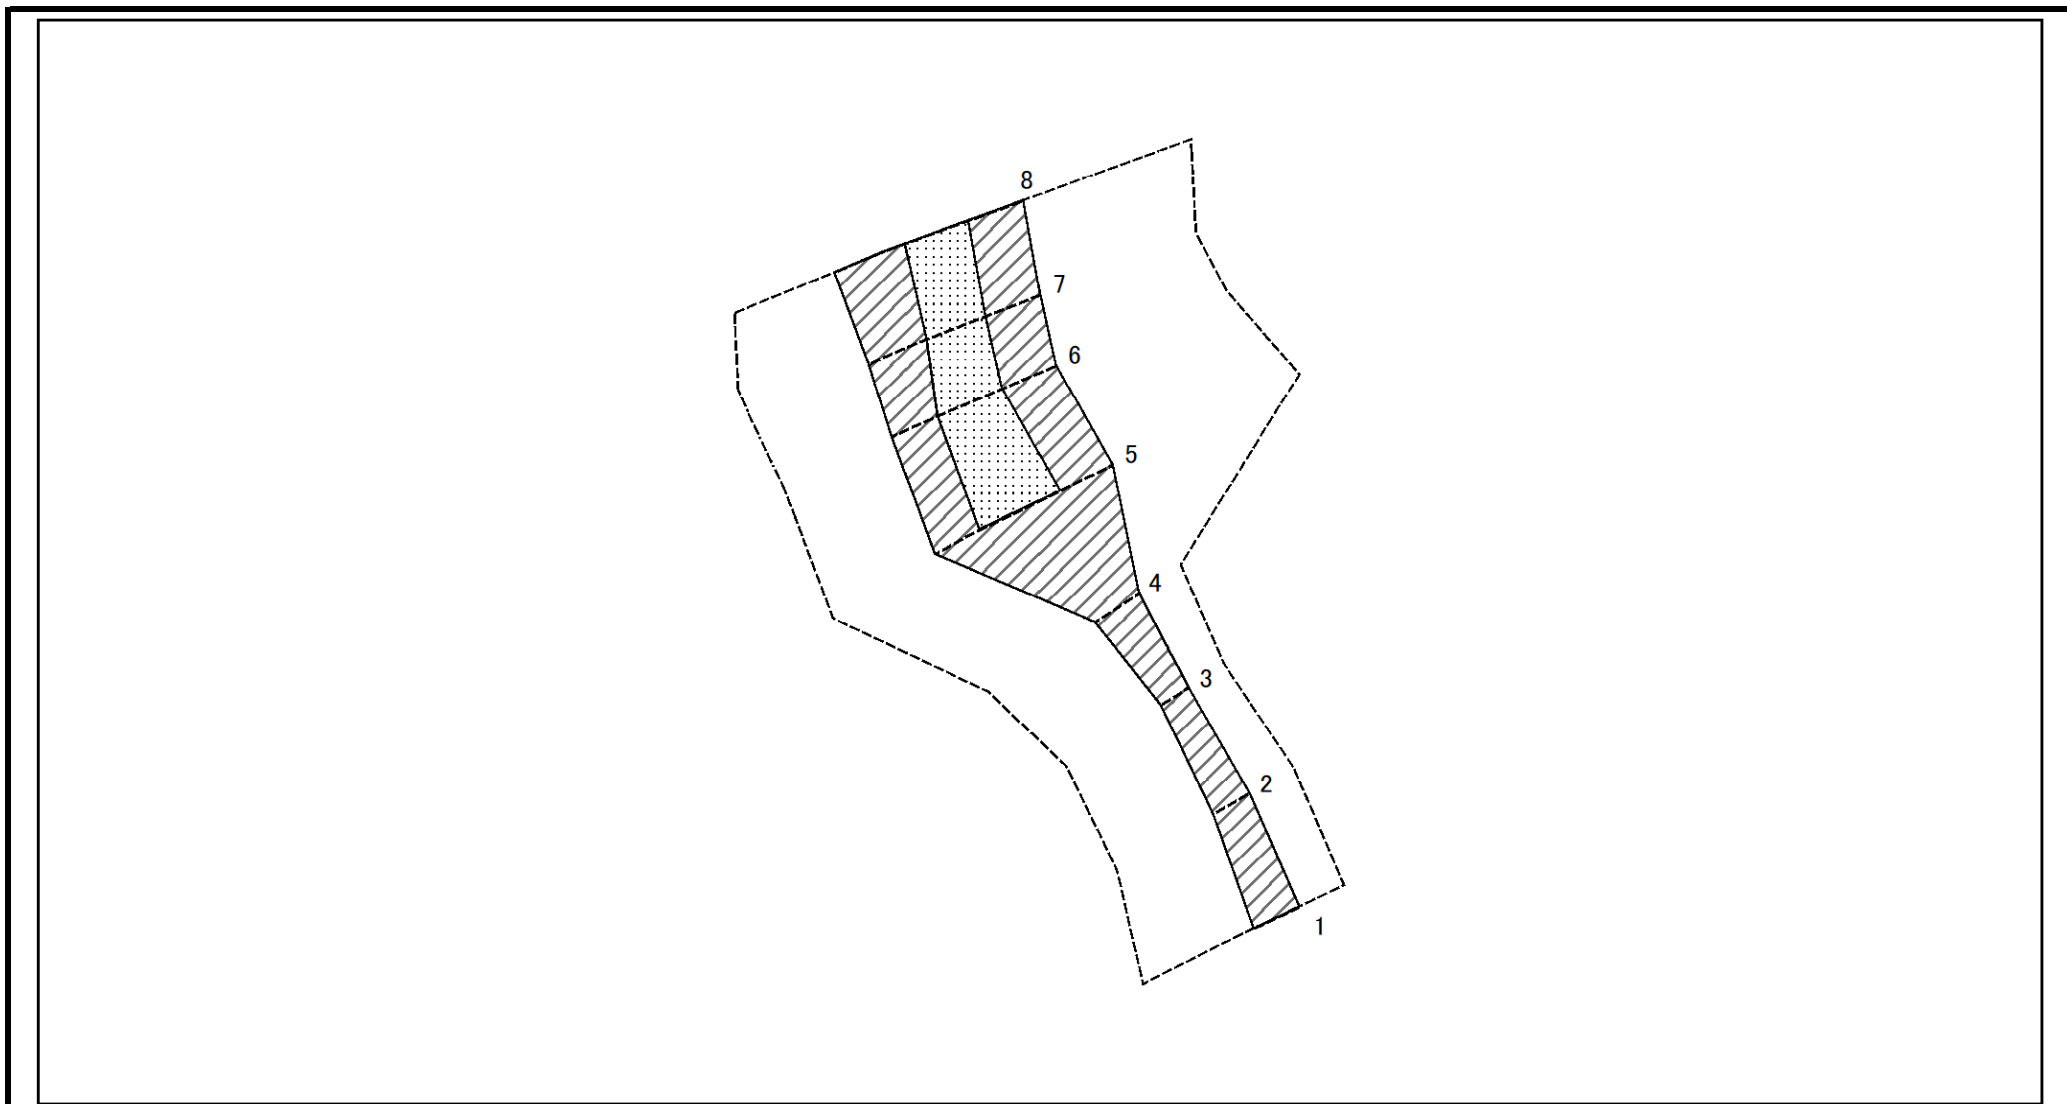
図中の数字は横断測線番号を示す

様式2-1(急) 土砂災害特別警戒区域の区域区分図 (急傾斜地の崩壊に伴う土石などの移動により建築物の地上部に作用すると想定される力)	土砂災害防止法施行令第二条の基準に該当する区域			自然現象の種類 急傾斜地の崩壊	箇所番号	II-6622		
	土砂災害防止法施行令第三条の基準に該当する区域	土石等の(移動)高さが1m以下の場合、土石等の移動による力が100kN/m ² を超える区域			告示番号		箇所名	大川崎2
		それ以外の区域			告示年月日	令和3年3月16日	所在地	富津市大川崎
				縮尺 1:1,000

横断測線の区間	土石等の移動により建築物の地上部に作用すると想定される力				土石等の堆積により建築物の地上部に作用すると想定される力			
	土石等の(移動)高さが1m以下の場合、土石等の移動による力が100kN/m ² を超える区域		それ以外の区域		土石等の堆積の高さが3mを超える区域		それ以外の区域	
	力の大きさのうち最大のもの(kN/m ²)	土石等の高さ(m)	力の大きさのうち最大のもの(kN/m ²)	土石等の高さ(m)	力の大きさのうち最大のもの(kN/m ²)	土石等の高さ(m)	力の大きさのうち最大のもの(kN/m ²)	土石等の高さ(m)
1 ~ 2	-	-	68.19	1.00	-	-	10.49	1.96
2 ~ 3	-	-	59.82	1.00	-	-	10.49	1.96
3 ~ 4	-	-	69.25	1.00	-	-	10.33	1.93
4 ~ 5	-	-	100.00	1.00	-	-	13.00	2.43
5 ~ 6	133.44	1.00	100.00	1.00	-	-	13.15	2.46
6 ~ 7	128.31	1.00	100.00	1.00	-	-	13.15	2.46
7 ~ 8	120.32	1.00	100.00	1.00	-	-	11.99	2.24

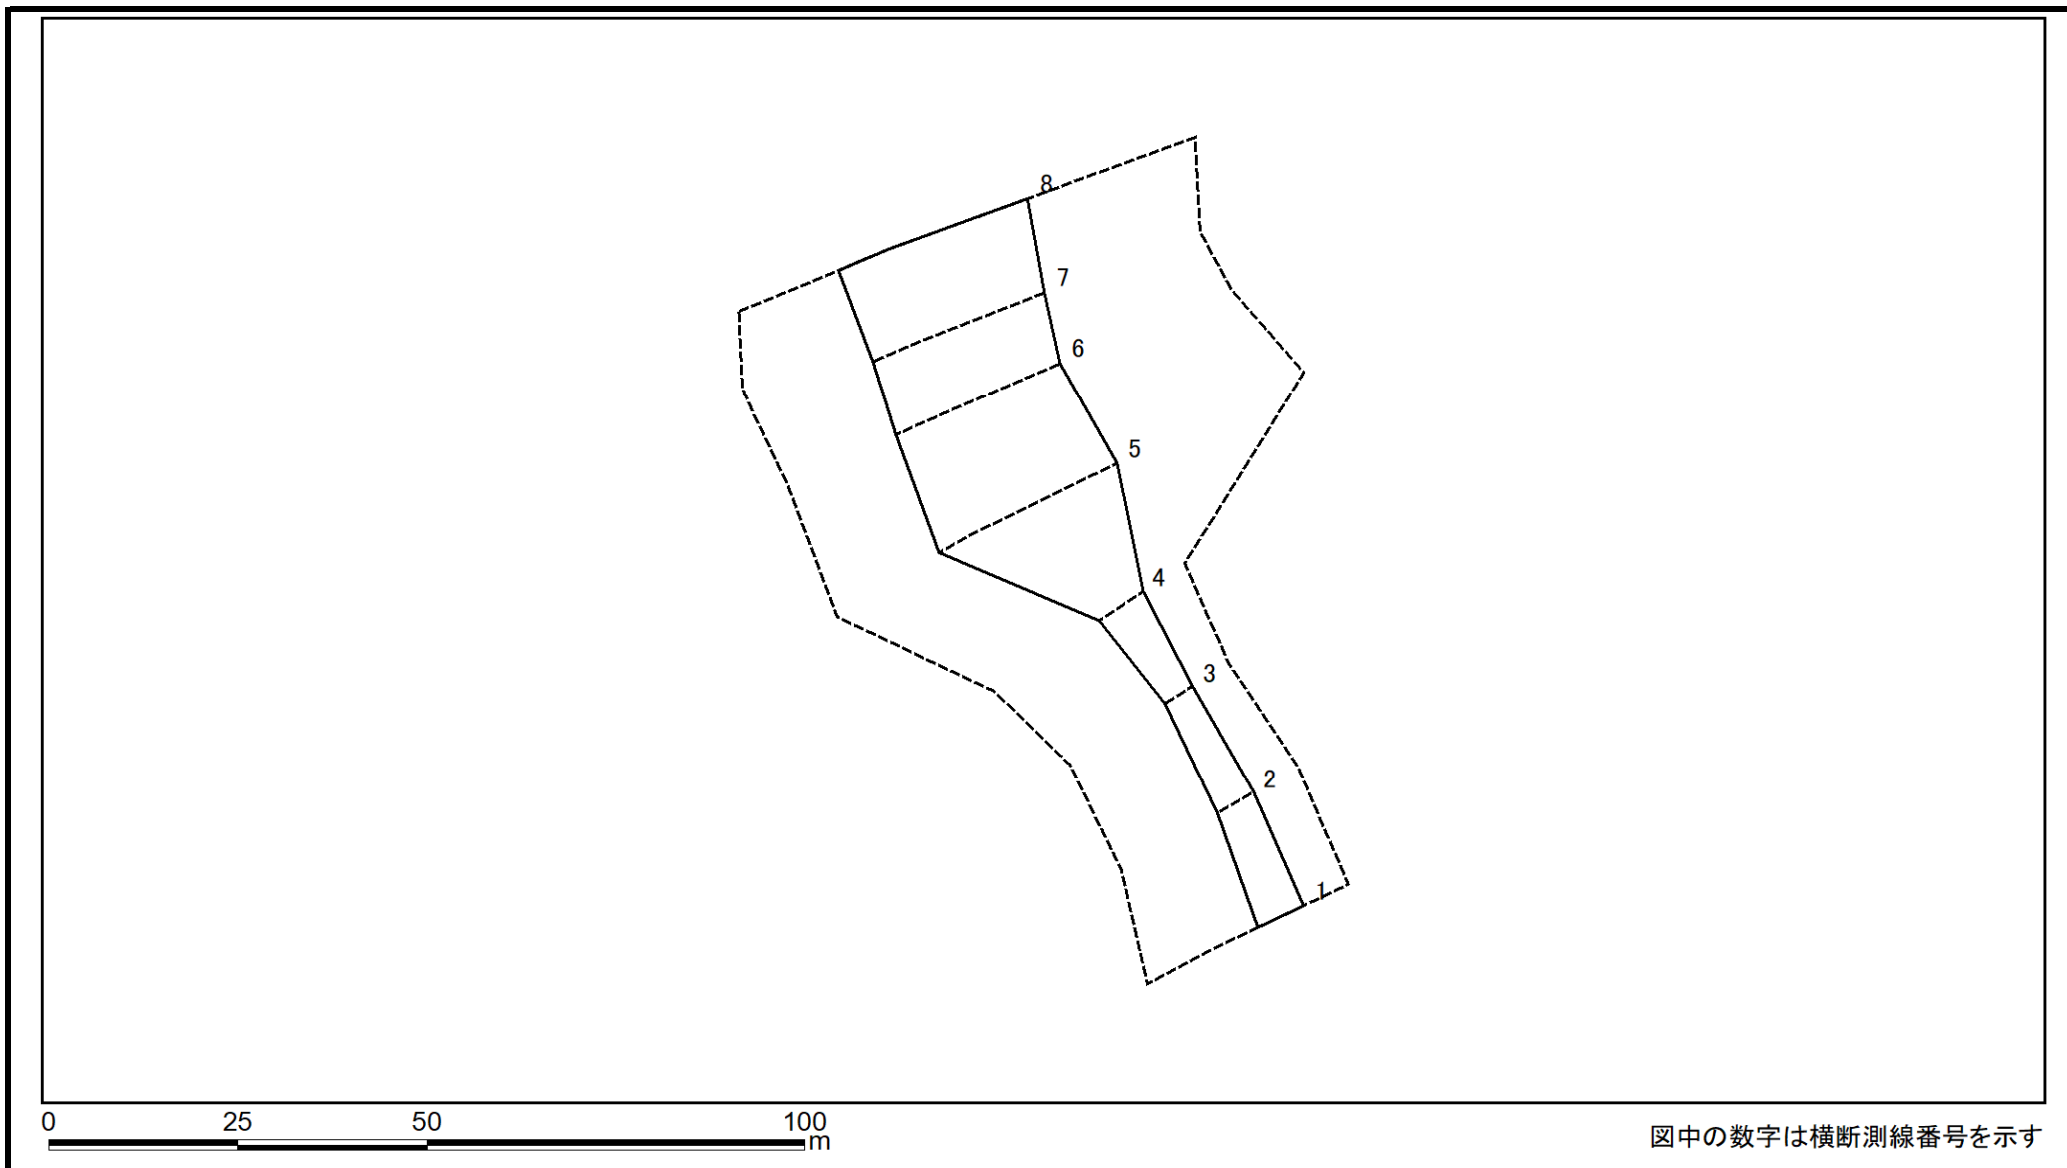
様式2-2(急) 土砂災害特別警戒区域の区域区分図 (急傾斜地の崩壊に伴う土石などの堆積により建築物の地上部に作用すると想定される力)	土砂災害防止法施行令第二条の基準に該当する区域			縮尺 1:1,000	自然現象の種類	急傾斜地の崩壊	箇所番号	II-6622
	土砂災害防止法施行令第三条の基準に該当する区域	土石等の堆積の高さが3mを超える区域			告示番号		箇所名	大川崎2
		それ以外の区域			告示年月日	令和3年3月16日	所在地	富津市大川崎
