# 土砂災害警戒区域等の指定の告示に係る図書(様式1)

様式1(急) 土砂災害警戒区域・土砂災害特別警戒区域 位置図	自然現象の種類	急傾斜地の崩壊
	箇所番号	Ⅱ-1462
	箇所名	竜腹寺1
	所在地	印西市竜腹寺

様式2(急) 土砂災害警戒区域・土砂災害特別警戒区域 区域図	土砂災害防止法施行令第二条の基準に該当する区域		N 縮尺 1:2,500	自然現象の種類	急傾斜地の崩壊	箇所番号	II-1462
	土砂災害防止法施行令第三条の基準に該当する区域			告示番号	警戒区域:千葉県告示第142号 特別警戒区域:千葉県告示第143号	箇所名	龍腹寺1
				告示年月日	令和2年3月17日	所在地	印西市龍腹寺

様式3(急) 建築物の構造の規制に必要な衝撃に関する事項	自然現象の種類	急傾斜地の崩壊	箇所番号	Ⅱ-1462
	告示番号	<small>警戒区域: 千葉県告示第142号 特別警戒区域: 千葉県告示第143号</small>	箇所名	竜腹寺1
	告示年月日	令和2年3月17日	所在地	印西市竜腹寺

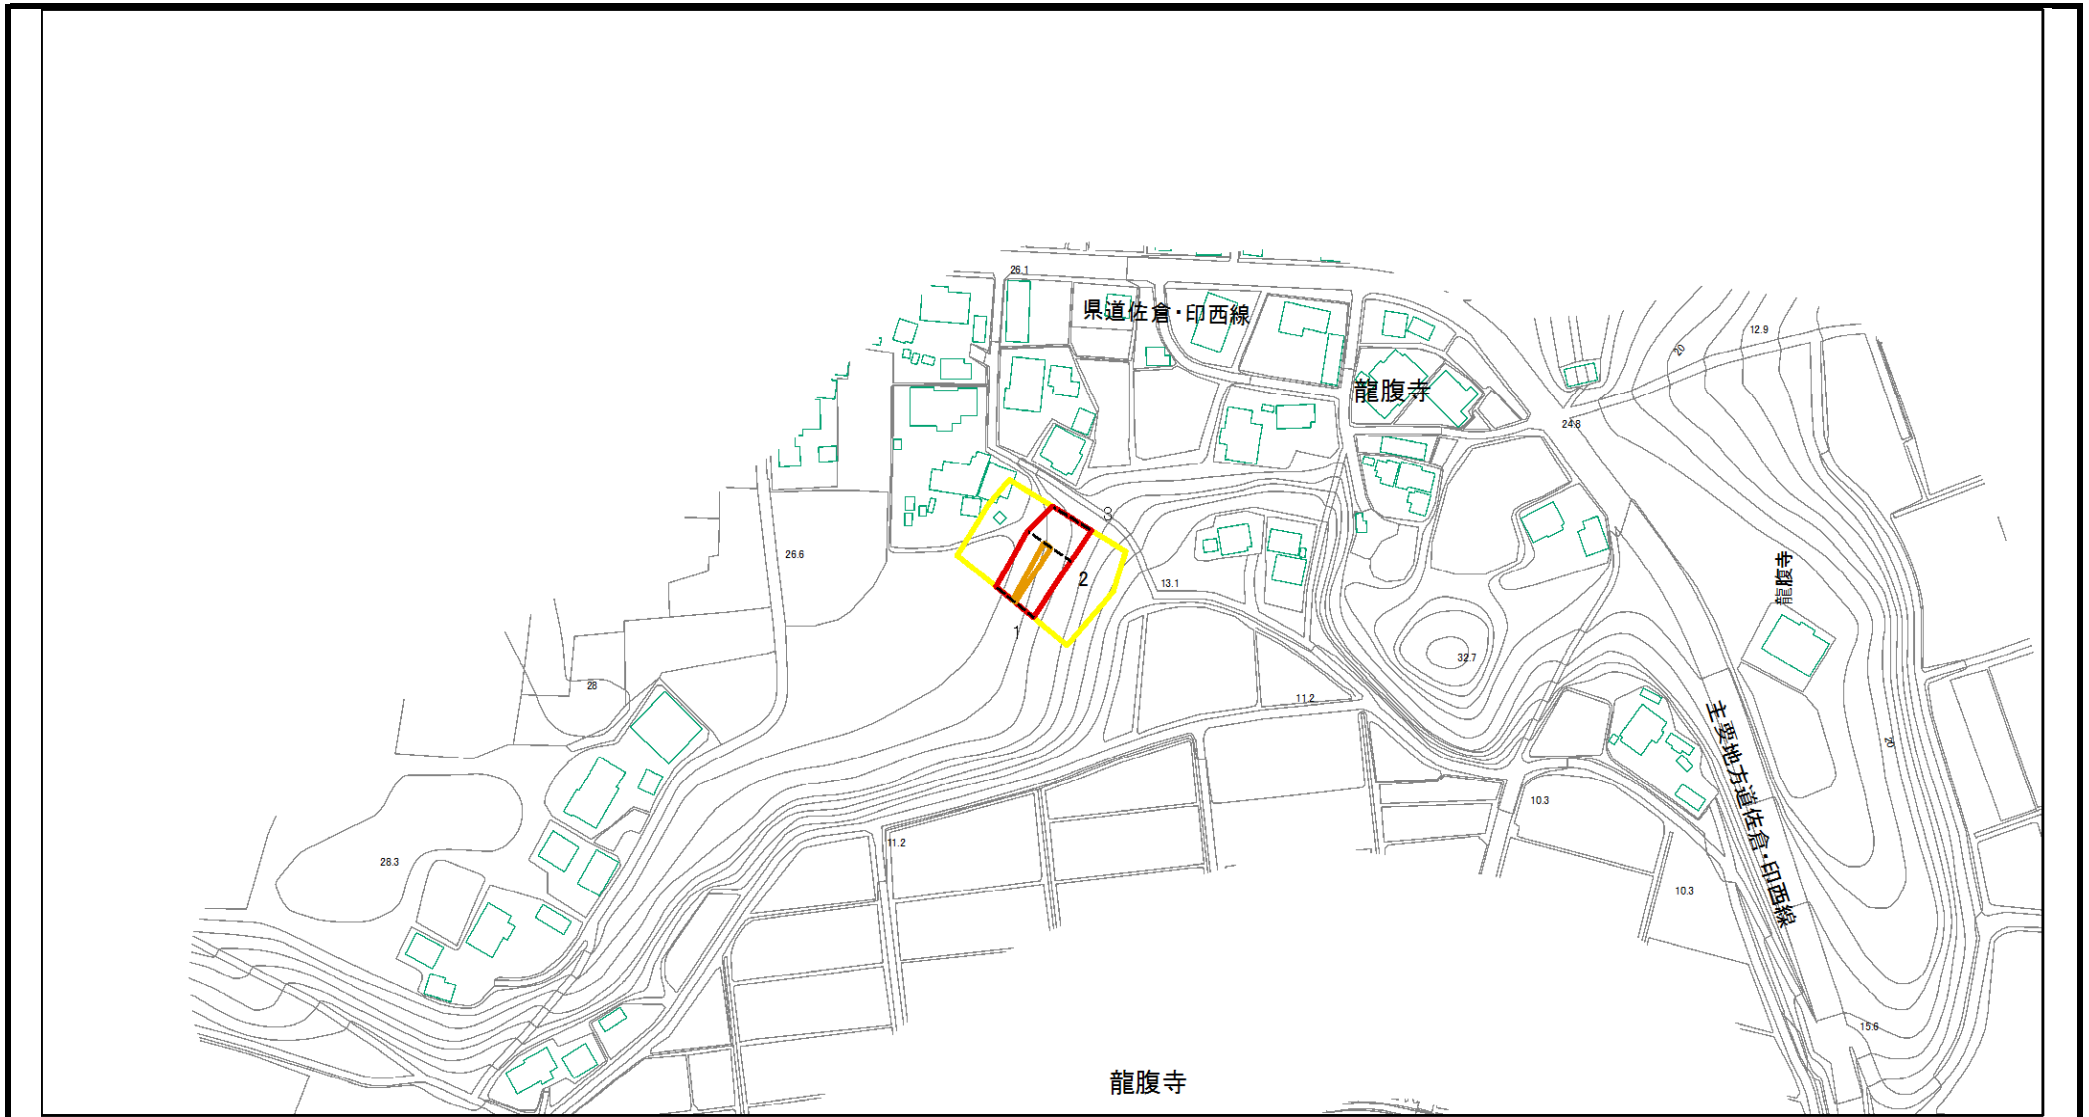
図中の数字は横断測線番号を示す

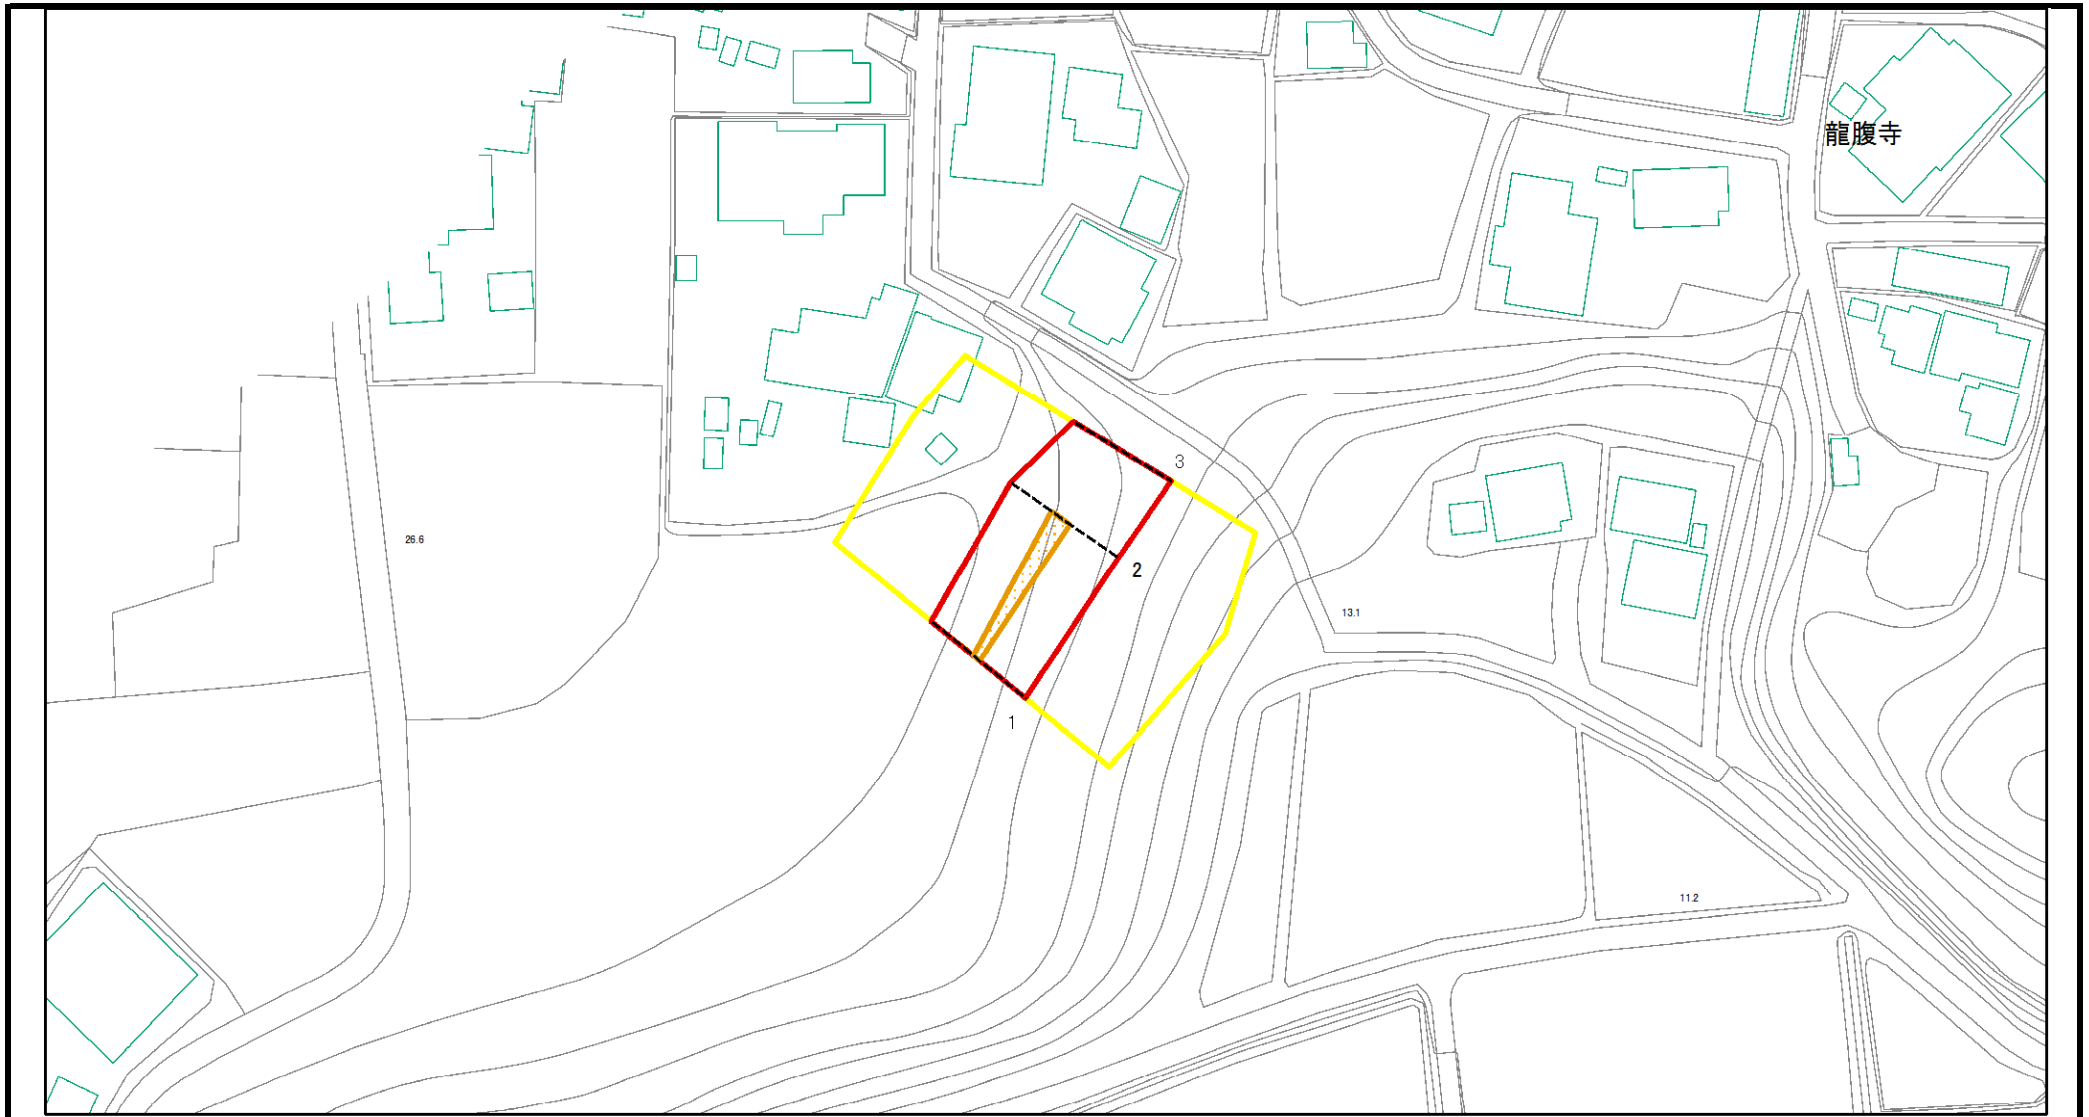
図中の数字は横断測線番号を示す

様式2(急) 土砂災害警戒区域・土砂災害特別警戒区域図(参考図)	土砂災害防止法施行令第二条の基準に該当する区域		縮尺 1:1,000	自然現象の種類	急傾斜地の崩壊	箇所番号	II-1462
	土砂災害防止法施行令第三条の基準に該当する区域			告示番号	警戒区域:千葉県告示第142号 特別警戒区域:千葉県告示第143号	箇所名	龍腹寺1
	土砂等の(移動)高さが1m以下の場合、土砂等の移動による力が100kN/m <sup>2</sup> を超える区域			告示年月日	令和2年3月17日	所在地	印西市龍腹寺
	土砂等の堆積の高さが3mを超える区域						
	それ以外の区域

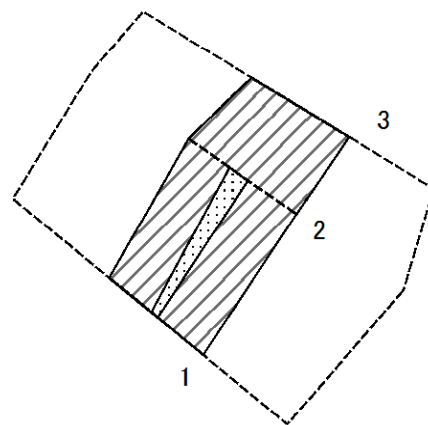
図中の数字は横断測線番号を示す

様式2-1(急) 土砂災害特別警戒区域の区域区分図 (急傾斜地の崩壊に伴う土石などの移動により建築物の地上部に作用すると想定される力)	土砂災害防止法施行令第二条の基準に該当する区域			N 縮尺 1:1,000	自然現象の種類	急傾斜地の崩壊	箇所番号	II-1462
	土砂災害防止法施行令第三条の基準に該当する区域	土石等の(移動)高さが1m以下の場合、土石等の移動による力が100kN/m <sup>2</sup> を超える区域			告示番号	警戒区域:千葉県告示第142号 特別警戒区域:千葉県告示第143号	箇所名	竜腹寺1
		それ以外の区域			告示年月日	令和2年3月17日	所在地	印西市竜腹寺

横断測線の区間	土石等の移動により建築物の地上部に作用すると想定される力				土石等の堆積により建築物の地上部に作用すると想定される力			
	土石等の(移動)高さが1m以下の場合、土石等の移動による力が100kN/m <sup>2</sup> を超える区域		それ以外の区域		土石等の堆積の高さが3mを超える区域		それ以外の区域	
	力の大きさのうち最大のもの(kN/m <sup>2</sup> )	土石等の高さ(m)	力の大きさのうち最大のもの(kN/m <sup>2</sup> )	土石等の高さ(m)	力の大きさのうち最大のもの(kN/m <sup>2</sup> )	土石等の高さ(m)	力の大きさのうち最大のもの(kN/m <sup>2</sup> )	土石等の高さ(m)
1 ~ 2	110.58	1.00	100.00	1.00	-	-	12.52	2.34
2 ~ 3	-	-	100.00	1.00	-	-	12.52	2.34

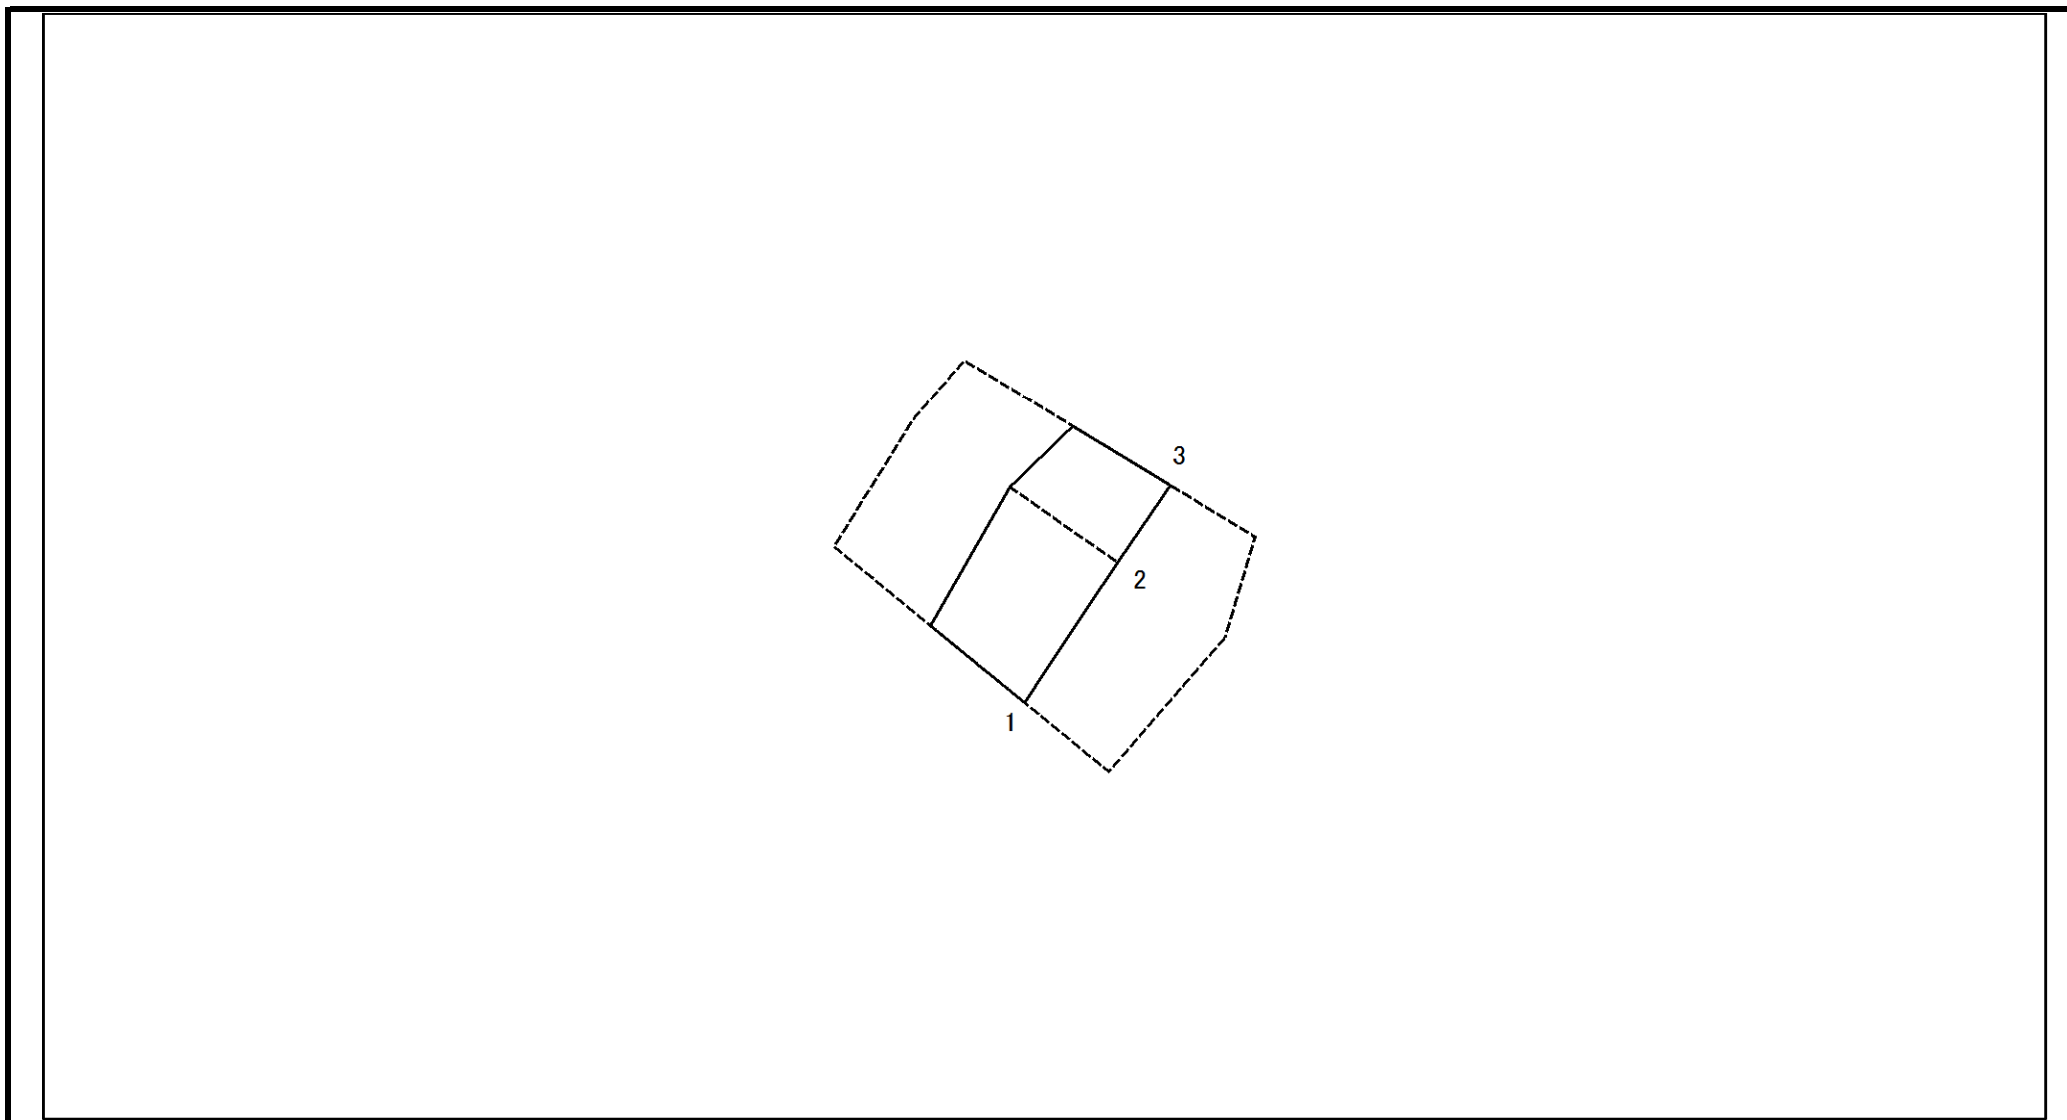
図中の数字は横断測線番号を示す

様式2-2(急) 土砂災害特別警戒区域の区域区分図 (急傾斜地の崩壊に伴う土石などの堆積により 建築物の地上部に作用すると想定される力)	土砂災害防止法施行令第二条の基準に該当する区域			N 縮尺 1:1,000	自然現象の種類	急傾斜地の崩壊	箇所番号	II-1462
	土砂災害防止法施行令第三条の基準に該当する区域	土石等の堆積の高さが3mを超える区域			告示番号	警戒区域:千葉県告示第142号 特別警戒区域:千葉県告示第143号	箇所名	竜腹寺1
		それ以外の区域			告示年月日	令和2年3月17日	所在地	印西市竜腹寺
